**PARECER TÉCNICO EMERGENCIAL EM BARRA MANSÁ - RJ**  
**MARÇO DE 2023**

**05 - CENTRO - RUA ALBO CHIESSE (ED. LOTUS - 388);**

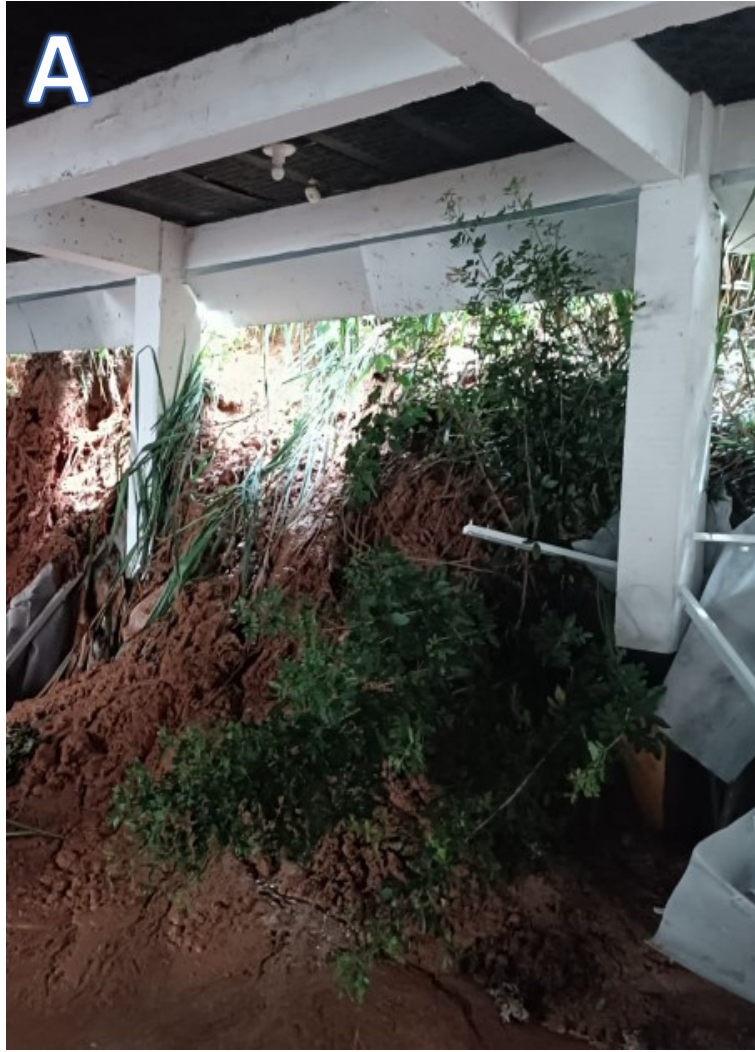
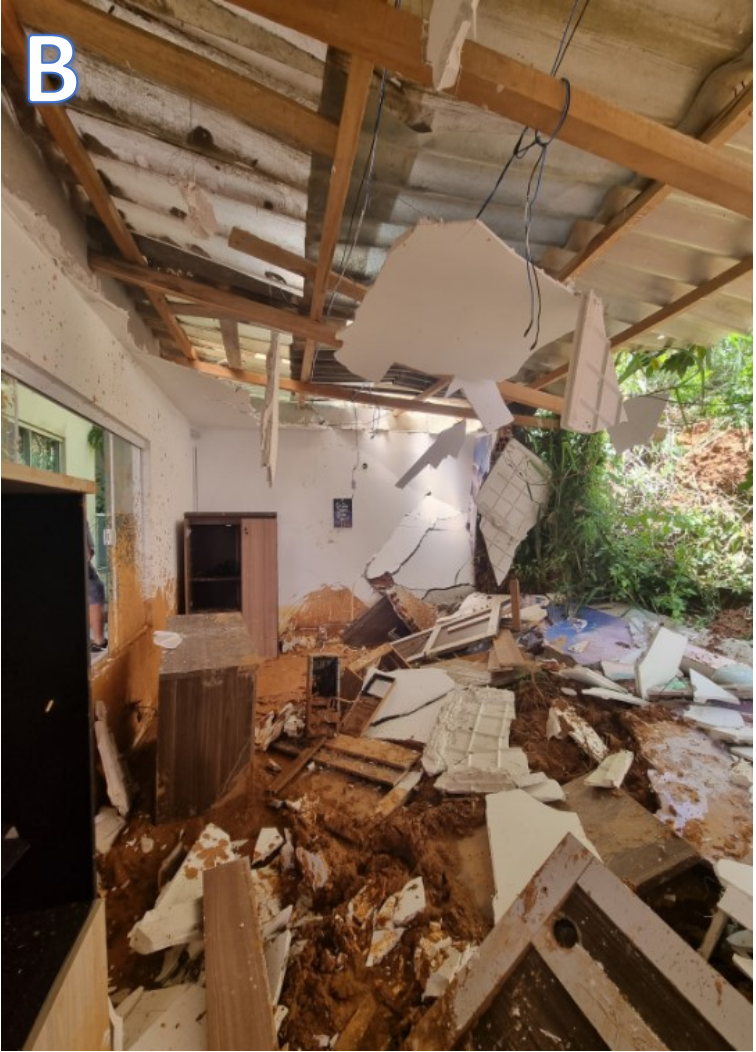
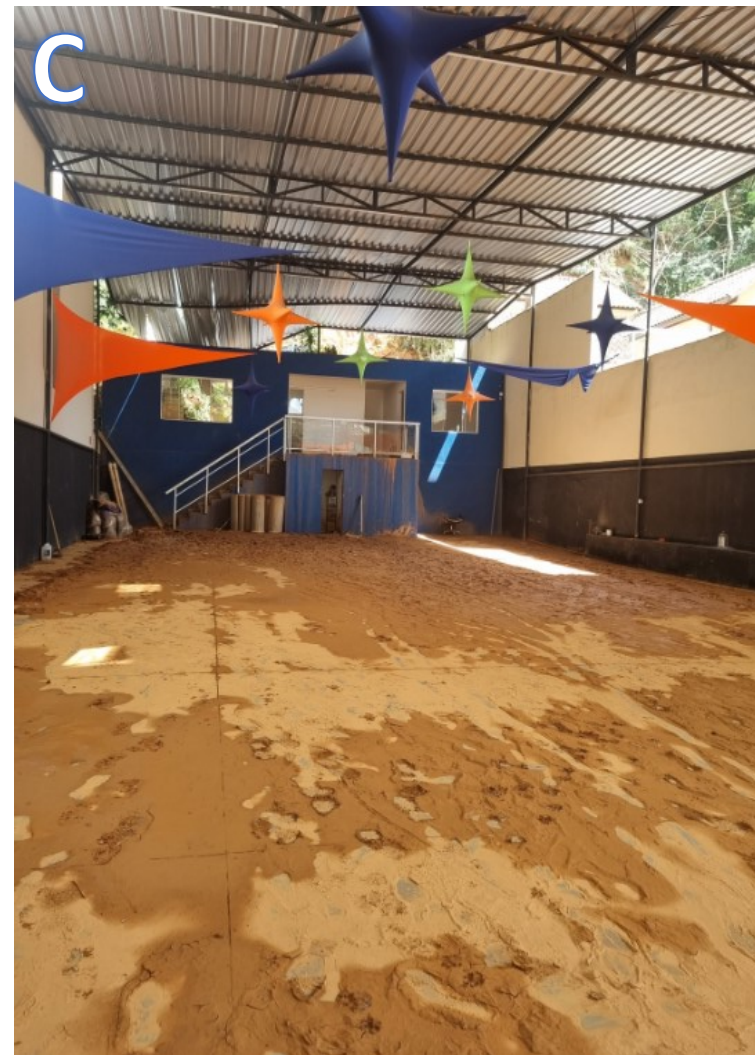
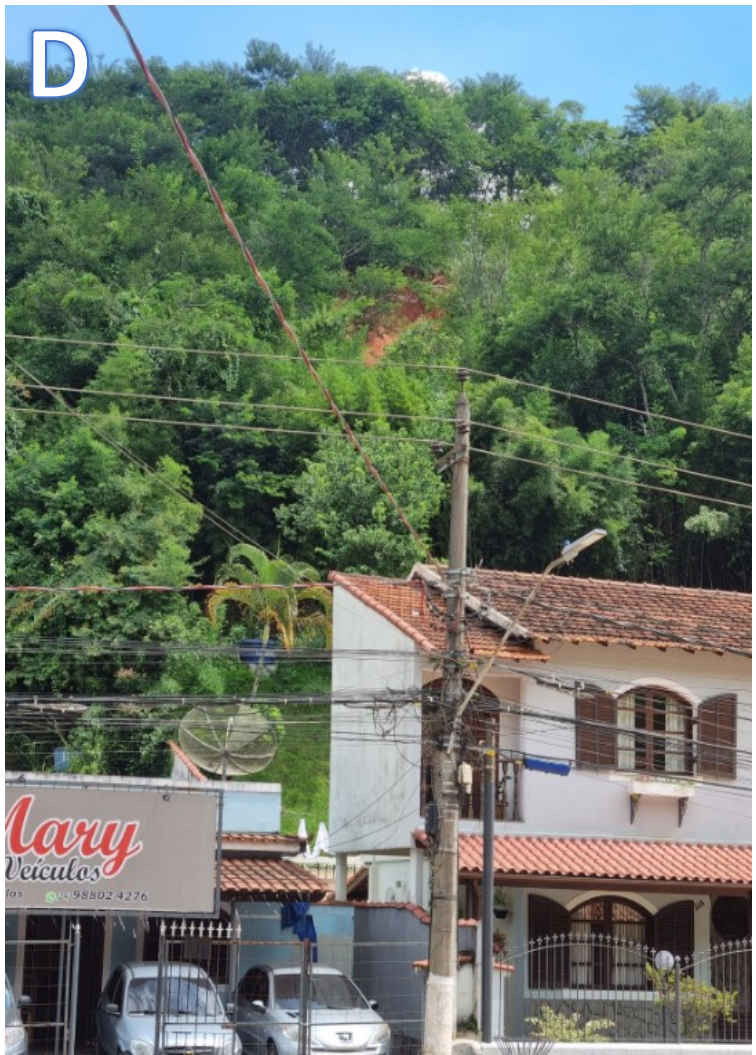
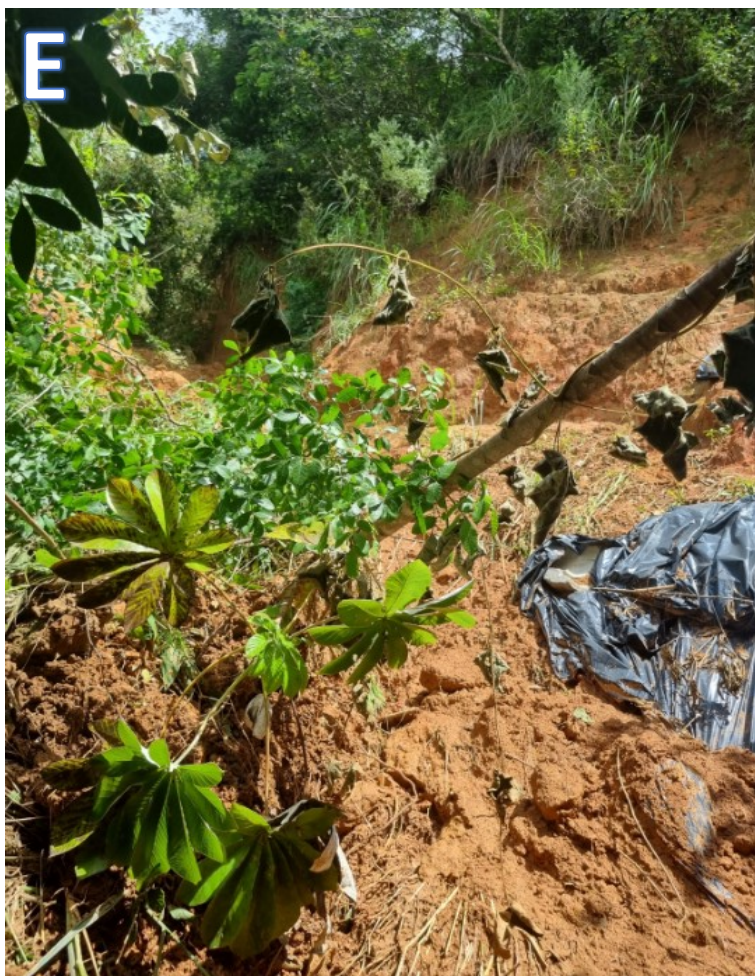
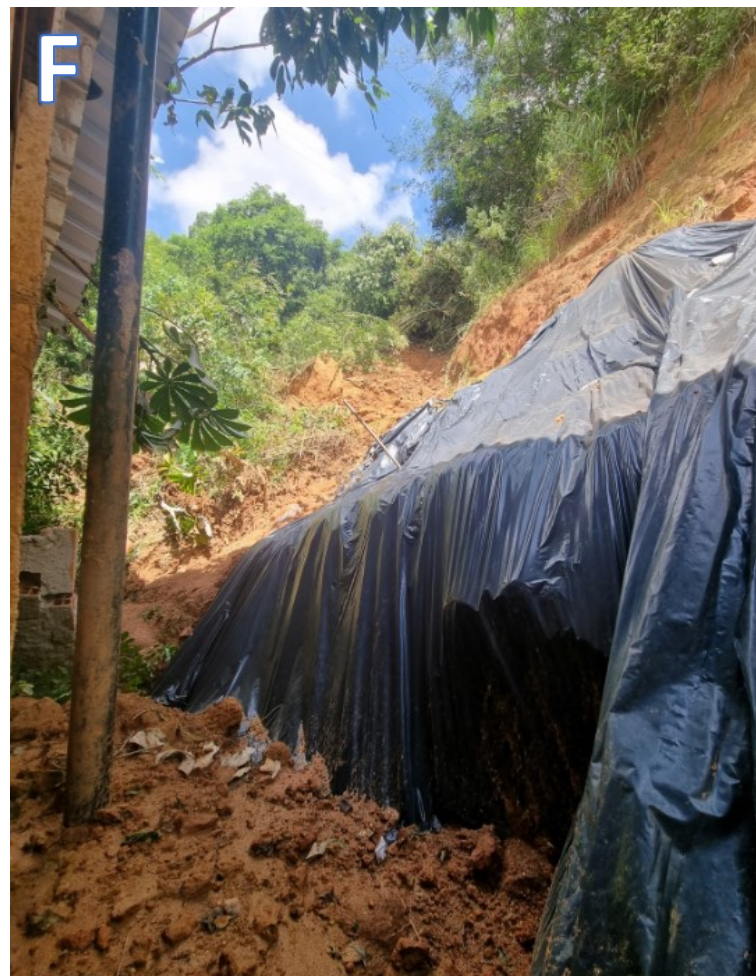
Em atendimento ao município de Barra Mansa, o DRM-RJ realizou no dia 16 de março de 2023, uma vistoria técnica emergencial, para a avaliação de uma ocorrência de deslizamento na Rua Albo Chiesse, trecho compreendido entre os nº 388 (Ed. Lotus) e nº 346, Centro. No local, foram observados dois deslizamentos distintos na encosta deflagrados pelo alto índice pluviométrico e acumulados de chuvas anteriores. Com relação aos deslizamentos estes são aqui descritos como I e II, de modo em que: I) um localizava-se aos fundos do Edifício Lotus e da Concessionária Localiza, sucedendo em atingimento das estruturas, de modo em que a massa mobilizada ocasionou o colapso estrutural parcial do escritório da concessionária e da garagem do edifício, se apoiando nos pilares de sustentação deste, além de se estender por todo o pátio da concessionária (Figuras A, B e C); II) localizado na parte superior da encosta, em direção próxima do nº 346, não foi possível visualizá-lo de uma mais distância mais proximal, entretanto apesar de não haver quaisquer resquícios de material mobilizado próximo aos imóveis, a área ainda apresenta risco (Figura D). A composição do material apresenta rocha alterada e solo predominantemente argiloso, e possivelmente, rico em ferro dada sua coloração avermelhada (Figura E). Sua cobertura vegetal é composta por espécies gramíneas e arbustivas, com setores de bambuzais, sendo este, apenas próximo ao deslizamento II. O trecho vistoriado possui edificações construídas a distâncias variadas, indo de nula a superior a 2 m da referida encosta, cujas dimensões não são passíveis de mensuração. No momento da vistoria não foi identificada a presença de blocos individualizados. Destaca-se que o trecho onde ocorreu o deslizamento I foi isolado e recoberto com plástico visando a minimização de infiltração no solo (Figura F), e que alguns dos imóveis próximos encontram-se total ou parcialmente interditados pela Defesa Civil. Dito isto e, considerando o cenário atual, foi traçado um polígono de risco remanescente de acordo com a metodologia utilizada pelo DRM-RJ, uma vez que ocorre o período de chuvas e os processos geológico-geomorfológicos acima relatados encontram-se ativos. Recomenda-se, portanto, a fiscalização e monitoramento do local, bem como a adoção de medidas mitigadoras e avaliação de um profissional técnico habilitado para a adoção de obras de geotecnia cabíveis, visando a redução de riscos.
