ATENDIMENTO EMERGENCIAL EM BARRA MANSA - RJ  
MARÇO DE 2023

Rua José de Abreu, nº 98, São Sebastião.

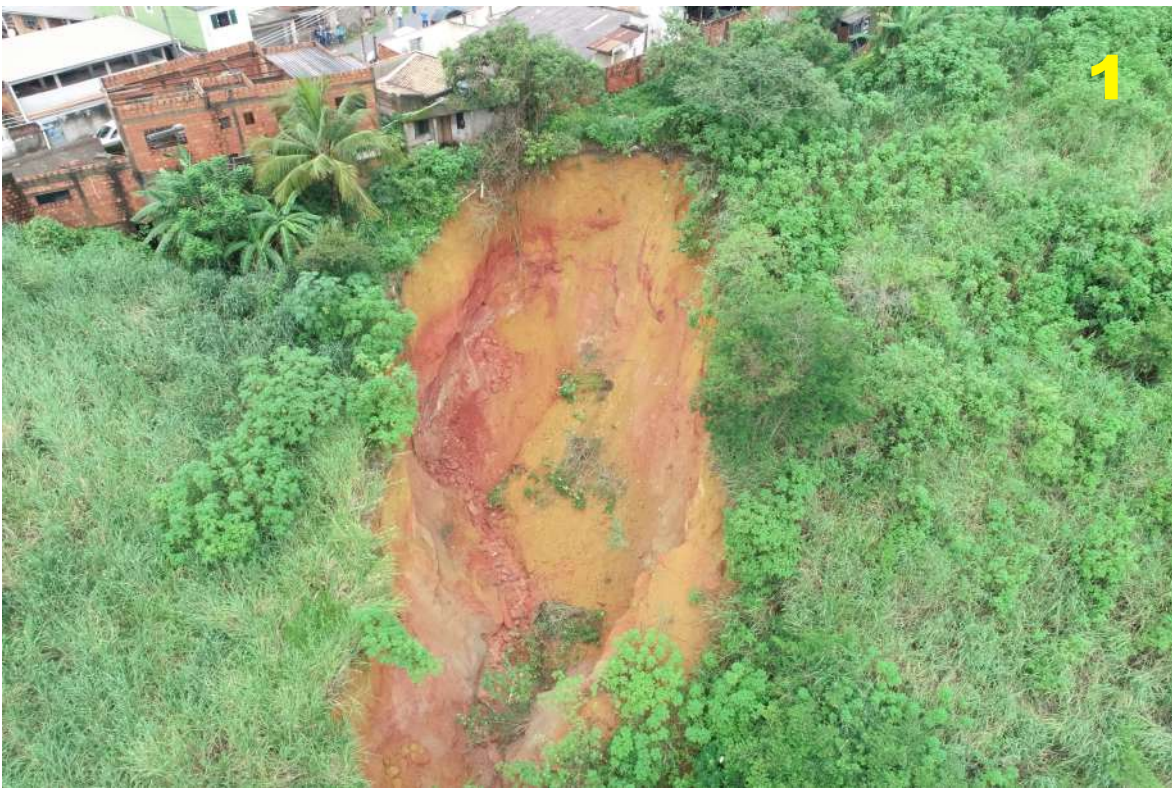
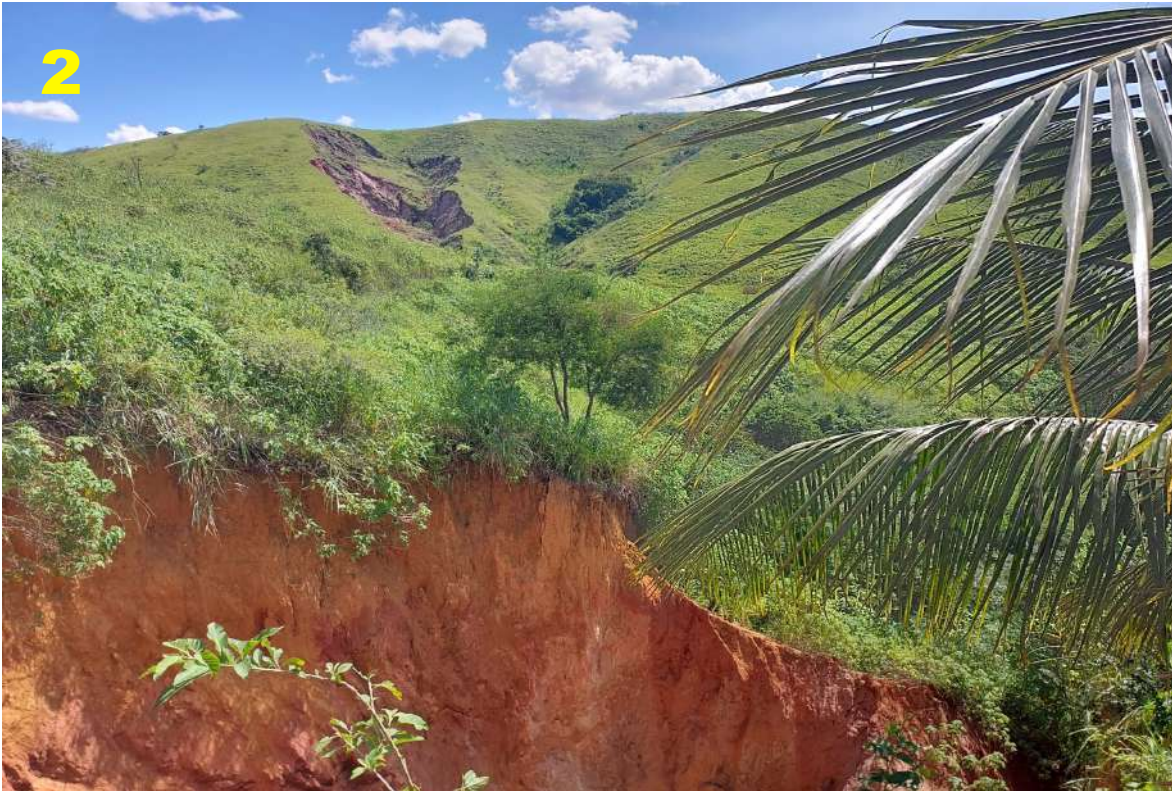
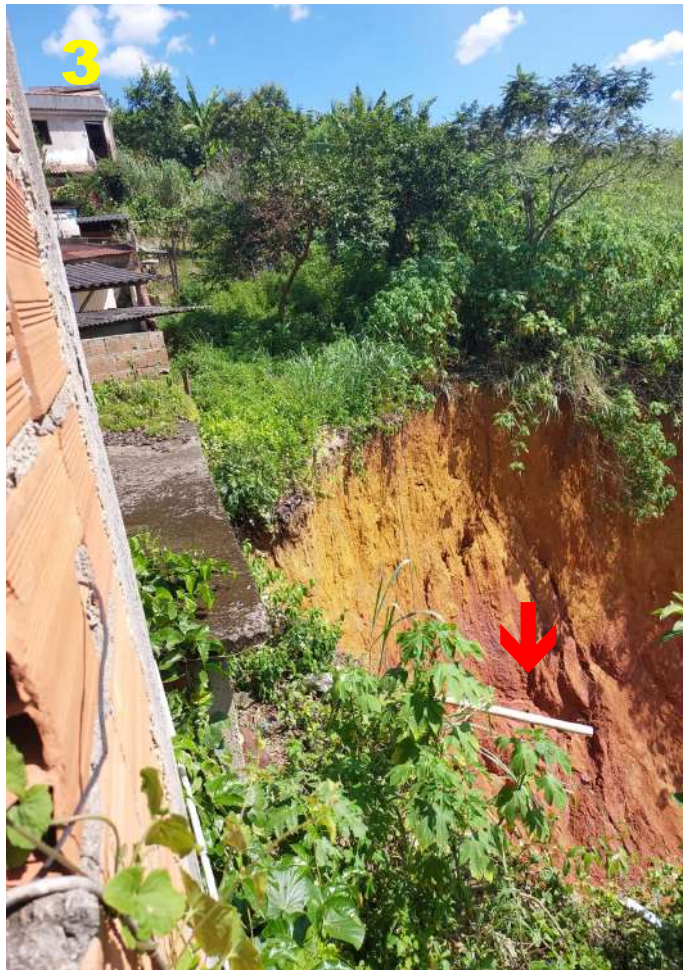
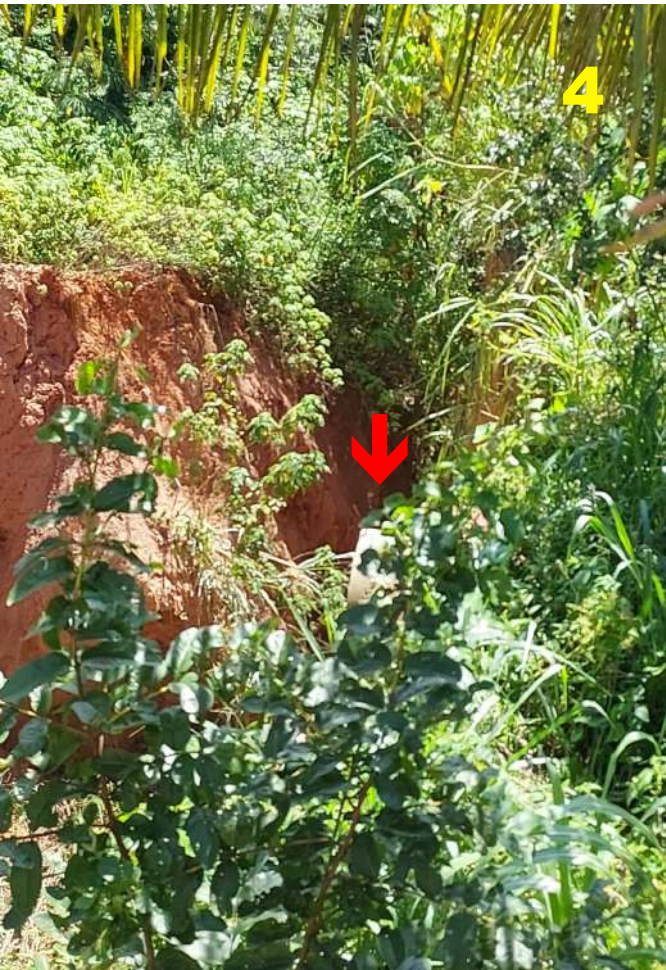
Em atendimento emergencial ao Município de Barra Mansa, o DRM-RJ realizou, no dia 17 de março de 2023, vistoria técnica emergencial para avaliação de ocorrência de deslizamento na Rua José de Abreu, casa 98 no bairro São Sebastião. A ocorrência se deu em virtude dos volumes pluviométricos significativos da última semana. O deslizamento planar de contato solo-solo ocorreu a jusante da Rua José de Abreu. A encosta apresenta cerca de xxm de altura e inclinação média de xx na área da cicatriz. O deslizamento possui aproximadamente xxm de altura e xm de largura na área da ruptura. O material mobilizado, composto de solo residual e rocha alterada, não atingiu imóveis a jusante (Figura 1 e 2). A deflagração do deslizamento ocorreu próximo a um patamar da encosta onde estão localizadas XX residências, duas delas interditada pois parte do imóvel está em pequena distância da cicatriz. As residências localizadas na crista da encosta apresentam baixo padrão construtivo com vulnerabilidades moderada, níveis intensos de infiltração, ausência parcial e total de revestimentos externos, e de sistemas de coleta de águas servidas (Figura 3), com esgoto misto e lançados diretamente na encosta por manilha (Figura 4). Considerando o cenário atual, a metodologia de classificação de risco a deslizamento do DRM-RJ, o local vistoriado, trata – se de Risco Remanescente, apresentando possibilidade de evolução do movimento de massa a montante e lateralmente, podendo atingir outros imóveis. Recomenda-se, portanto, a fiscalização e monitoramento do local, avaliação de um profissional capacitado e qualificado para a adoção de obras geotécnicas cabíveis.
