**ATENDIMENTOSEMERGENCIAIS EM PETRÓPOLIS  
ABRIL DE 2022**

**Deslizamentos na rua Augusto da Silva - Estrada da Saudade**

**Projeto e fotografia: Equipe NADE / DRM-RJ**  
Data da elaboração: 20/04/22

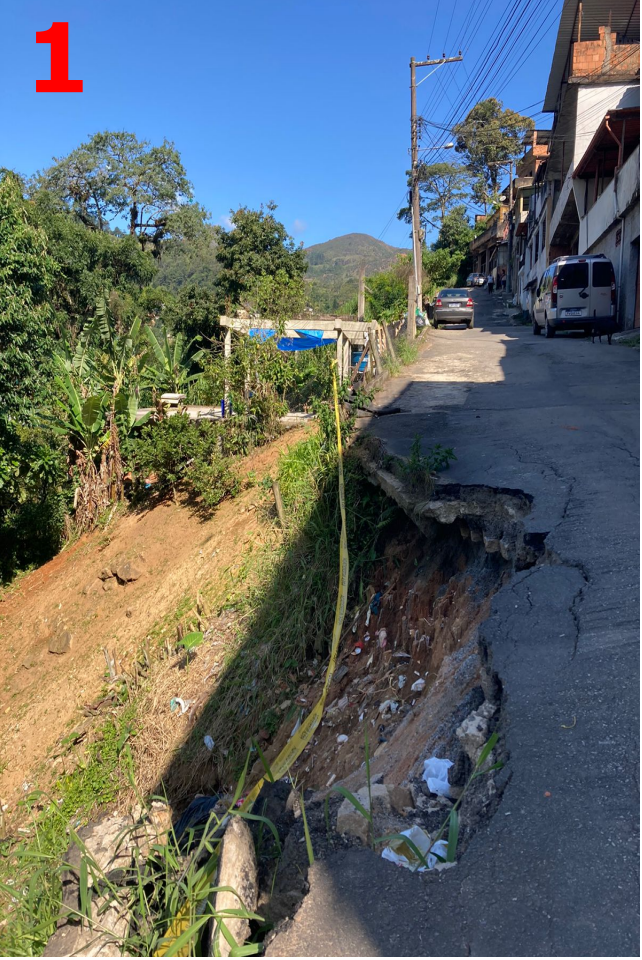
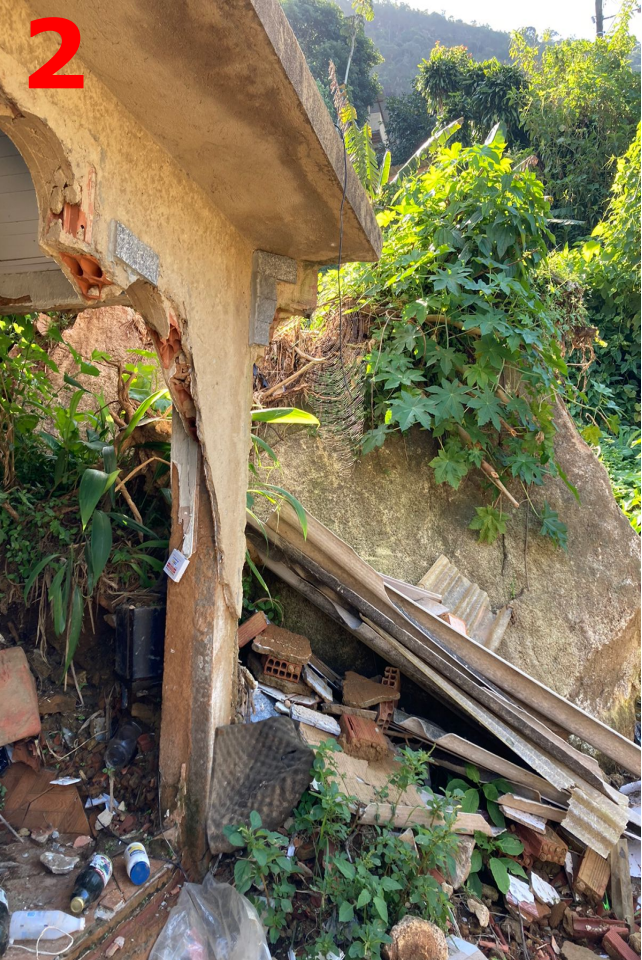
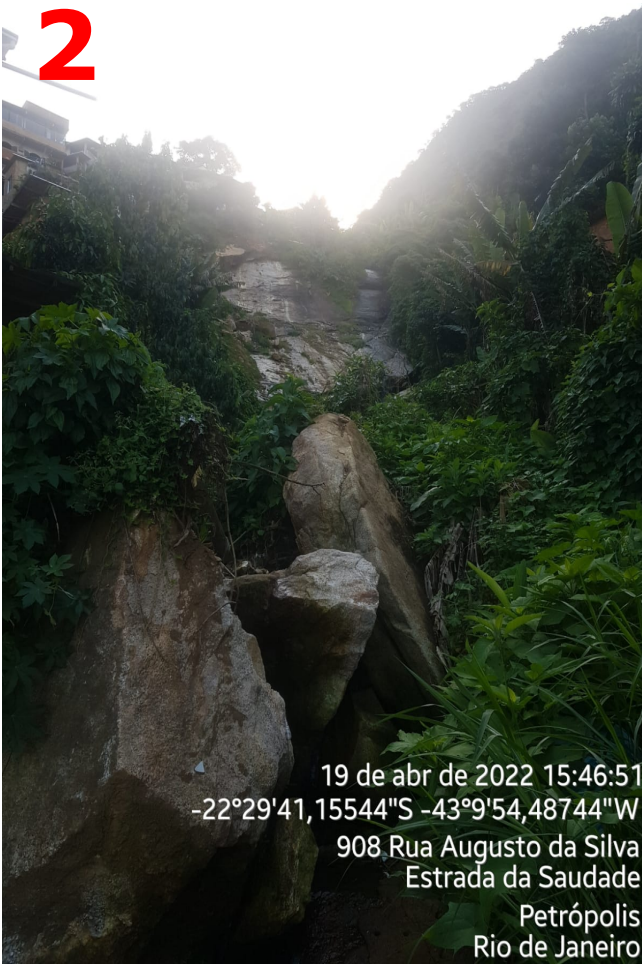
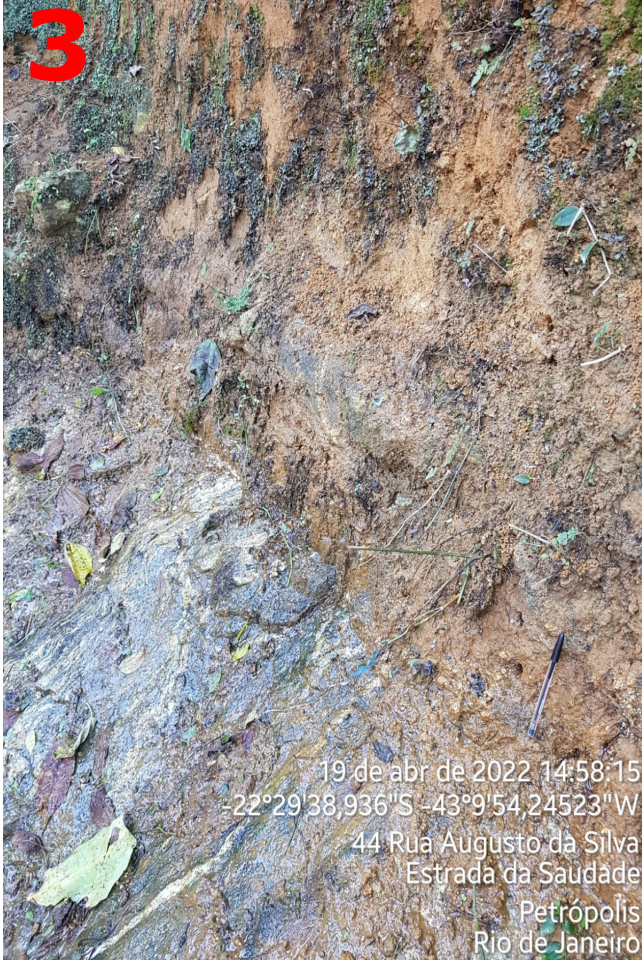
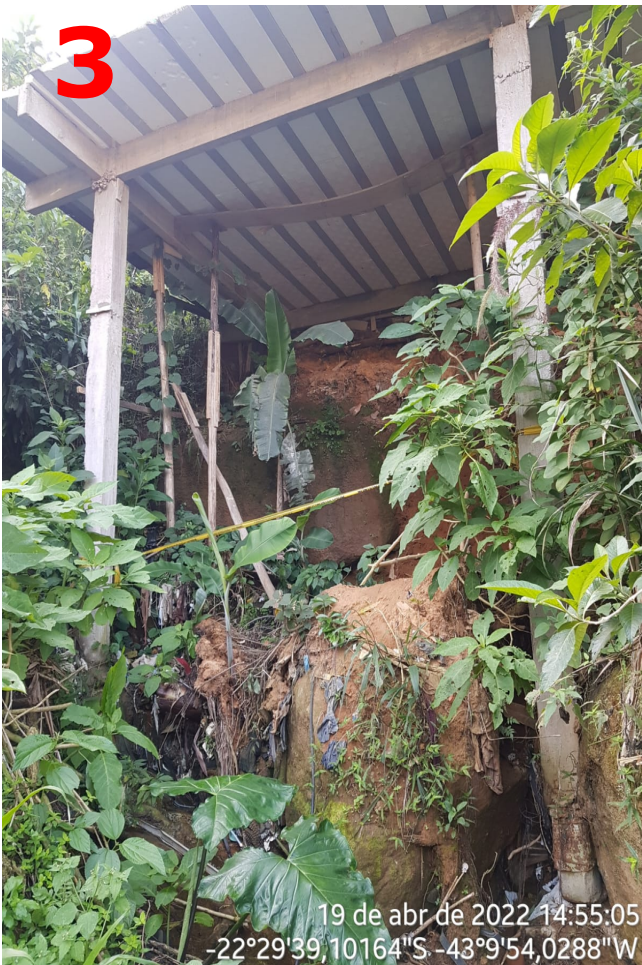
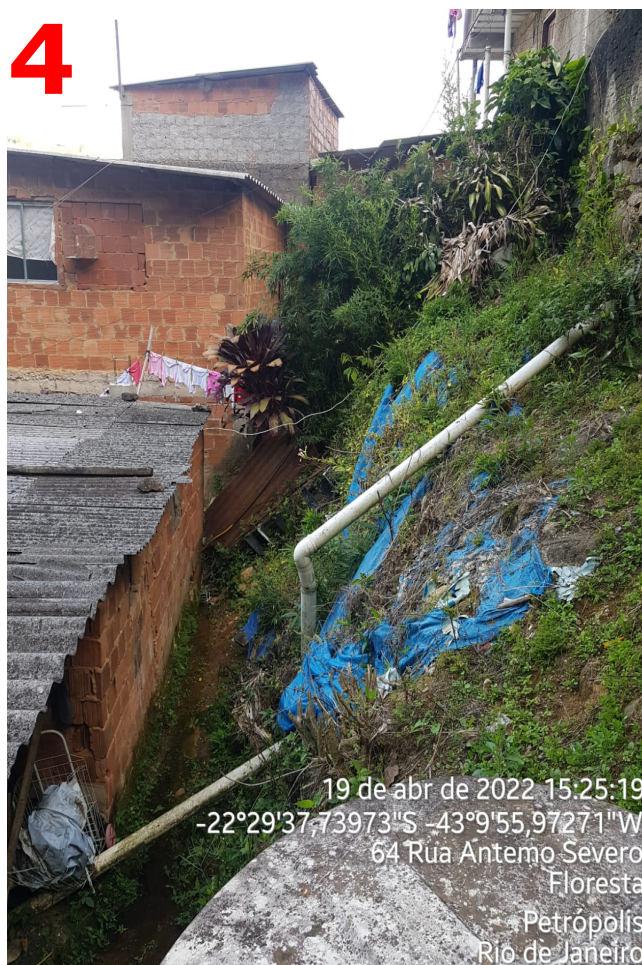
A vistoria foi realizada no dia 19/04/2022 em área de risco na localidade da Estrada da Saudade, sem registro de vítimas. (1) Ocorrência de deslizamento na Rua Augusto da Silva, em frente ao nº15, deflagrado no dia 20 de março de 2022. Com o deslizamento parcial da encosta houve o afundamento da rua, a qual apresenta trincas com cerca de 3 m de extensão e degraus de abatimento. Segundo relatos de moradores, eles mesmos construíram essa via de acesso que apresenta, nesse trecho, um elevado conhecido por eles como ponte, onde circulavam ônibus até janeiro de 2022, quando a rua já apresentava rachaduras na pista e esse serviço foi, então, interrompido. Foi observado que a cicatriz apresenta ângulo negativo próximo à ruptura à montante. O deslizamento carregou uma camada relativamente fina de material alterado do talude de corte e detritos de aterro, deixando parte da rocha aflorada na metade da rampa. O escorregamento foi deflagrado no entroncamento do corte da estrada com a drenagem expressiva que corta a área e para onde o vetor de movimentação se direciona, fundo do vale. A presença das trincas na rua antes da ocorrência do deslizamento evidencia a instabilidade da encosta cuja movimentação foi deflagrada com as fortes chuvas. (2) Rolamento de blocos do maciço rochoso localizado no final da Rua Augusto da Silva em consequência da chuva do dia 15 de fevereiro de 2022. A formação dos blocos que desceram a rampa de afloramento rochoso é favorecida pela foliação da rocha e dos sets de fraturas. Os blocos atingiram casas e construções de acesso da rua. Um bloco maior se desprendeu do topo da vertente, juntando-se com blocos mais a jusante e à esquerda da rampa. Essa rampa possui uma queda d'água que flui em direção à drenagem de fluxo ativo a jusante. O bloco maior tem cerca de 3,5m x 4m x 1,5m. Dessa ocorrência, a casa 177B foi atingida pelo bloco rochoso de maior porte, destruindo a lateral da casa, sem deixar vítimas fatais, assim como a ponte de concreto para circulação de pedestres que existia acima do rio também foi destruída. (3) Talude nos fundos de uma moradia apresenta contato abrupto de solo com o afloramento rochoso e apresenta construção de lajes e moradias a montante. O solo se encontra saturado devido a passagem de um pequeno fluxo de água no local e pela proximidade (cerca de 6 m) do canal de drenagem. A moradia se encontra cerca de 4 m de distância do talude de corte. A montante, blocos de rocha se deslocaram vertente abaixo encaixados no canal de drenagem decorrente do evento do dia 15 de fevereiro. A enxurrada mobilizou, além de blocos, muito material alterado e lixo, que segundo relatos dos moradores, são jogados próximo ao topo do morro. O canal de drenagem encontra-se com muitos desses detritos, bem como o quintal onde se encontra o talude de corte. (4) Foram observadas moradias construídas muito próximas e também a montante do canal de drenagem descrito no ponto anterior, onde ocorreu uma enxurrada e material foi mobilizado. Algumas características colocam a área em alto risco de escorregamento, como: distância das casas para o talude de corte é mínima e os taludes no geral são da altura das casas; moradias construídas sobre material inconsolidado muito próximas do leito, sendo susceptíveis ao risco com o avanço de processo de erosão fluvial da drenagem cujo fluxo aumenta em épocas de chuva forte, moradias com paredes e muros embarrigados e com trincas; moradias com afloramento de mina de água gerando um terreno saturado; a jusante, há sinais de carreamento de material vertente abaixo provenientes de enxurrada dos eventos dos dias 15 de fevereiro e 20 de março assim como blocos de pequeno porte e materiais inconsolidados.
