**ATENDIMENTO EMERGENCIAL EM BARRA MANSA - RJ**  
**MARÇO DE 2023**

**14 - VILA CORINGA - RUA MAJOR JOSÉ BENTO ( NÚMERO 986)**

Data da Vistoria: 17/03/23

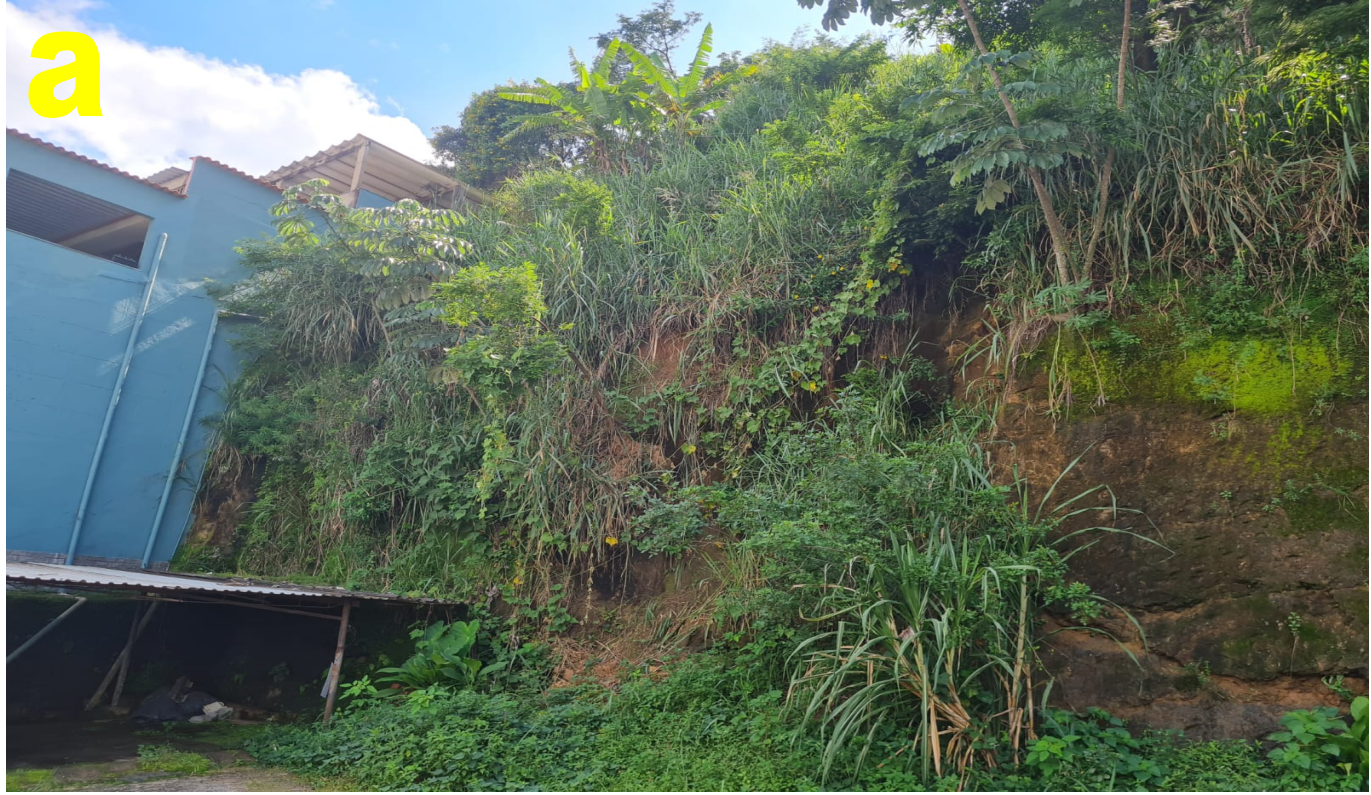
No local, foram observadas duas cicatrizes de deslizamento deflagradas pelos altos índices pluviométricos e de acumulados de chuvas anteriores (Figura a, b). Trata-se de uma encosta na qual edificações foram construídas sobre a mesma e no sopé, a distâncias nulas. O trecho da encosta vistoriada possui cerca de 18m de altura e inclinação variando de 70° a 90°, com composição dada por solo residual sobre rocha alterada fraturada, e cobertura vegetal de espécies arbustivas e gramíneas. Observou-se ainda a ocorrência de dois deslizamentos na crista do talude: o primeiro com maiores proporções, tendo o material mobilizado se depositado sobre a rampa do talude e sobre o lote usado de garagem; o segundo, de menor escala, com material mobilizado impactando a edificação de nº 986 (Figura b).

Dito isto, foi traçado um polígono de risco remanescente de acordo com a metodologia utilizada pelo DRM-RJ, uma vez que ocorre o período de chuvas e os processos geológico-geomorfológicos acima relatados encontram-se ativos. Ademais, recomenda-se o monitoramento do local até que medidas mitigadoras sejam realizadas para a redução de riscos.
