ATENDIMENTOS EMERGENCIAIS EM BARRA MANSA - RJ

MARÇO DE 2023

Rua Joaquim de Oliveira Dutra- São Paulo

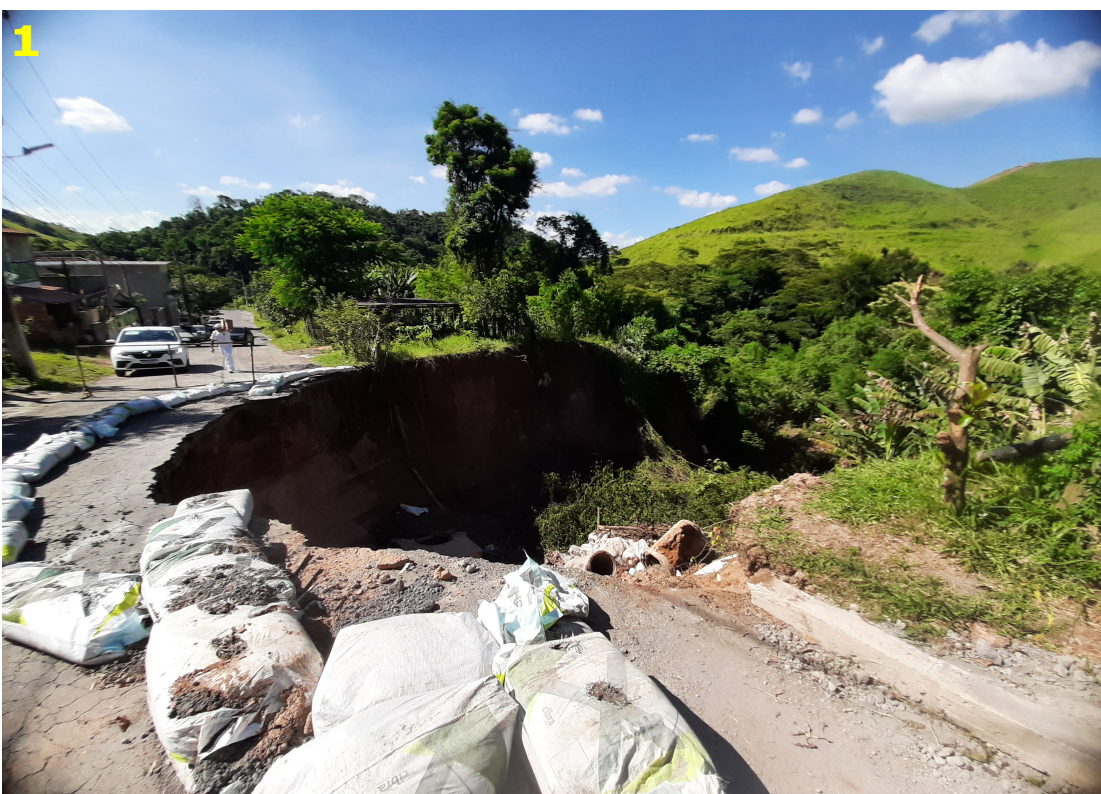
Em atendimento à Secretaria de Ordem Pública por meio do Ofício nº057/2023-DC, a equipe do DRM-RJ realizou vistoria técnica para avaliação de risco geológico no dia 18/03/2023 na rua Joaquim de Oliveira Dutra, loteamento São Paulo. No local há uma cratera na via com aproximadamente 17m de comprimento (Foto 1) e um deslizamento planar raso secundário na lateral da mesma (Foto3-seta vermelha). Os processos foram deflagrados pelo rompimento de uma manilha que desaguava abaixo da via, segundo relatos de uma moradora no passado o solo que sustentava a estrutura sofreu erosão e a mesma passou a ser sustentada por um muro de sacos solo-cimento, e também, em eventos chuvosos intensos o sistema de escoamento subterrâneo era insuficiente, causando fluxo hídrico intenso pela via. No dia 10 de março, durante as chuvas intensas o sistema de escoamento não suportou o alto fluxo hídrico, houve descalçamento seguido do rompimento da manilha (Foto 2 e 3) desestabilizando o talude a jusante da via. Vale ressaltar que os dois movimentos de massa ocorreram em direção à drenagem local e foram "capturados" pela mesma. O processo estava ativo, com relatos de queda de material na lateral do talude (Foto 4 - seta vermelha) no dia 16 de março, após cinco dias sem chuva forte. A via possui muitas rachaduras próximo a crista do movimento principal (Foto 5), e a mesma está a uma distância de 4 m de uma residência (Foto 6), e adjacente a uma garagem (Foto 4), a crista do movimento secundário dista 15 m da área edificada da moradia, porém é adjacente ao quintal da mesma (mapa e Foto 3). Em ambas residências não foram identificadas trincas, rachaduras ou qualquer dano estrutural. Algumas árvores foram transportadas pelos movimentos de massa e algumas se encontram inclinadas. No momento da vistoria foi possível observar que o solo apresentava umidade. Desta forma, foi traçado um polígono de Risco Remanescente, de acordo com a metodologia utilizada pelo DRM-RJ, posto que atravessamos o período de chuvas e os processos acima relatados encontram-se ativos.
