**VISTORIA DO NÚCLEO AVANÇADO DE BARRA MANSA - RJ**  
**MARÇO DE 2023**  
**Rua Alexandre Modesto**  
**Travessa Jose Pinheiro - Abelhas**

**Sistema Geodésico SIRGAS 2000**  
**Projeto e fotografia: Equipe NADE / DRM-RJ**  
**Data da Vistoria: 14/03/23**  
**Data da elaboração do Parecer técnico: 14/03/23**

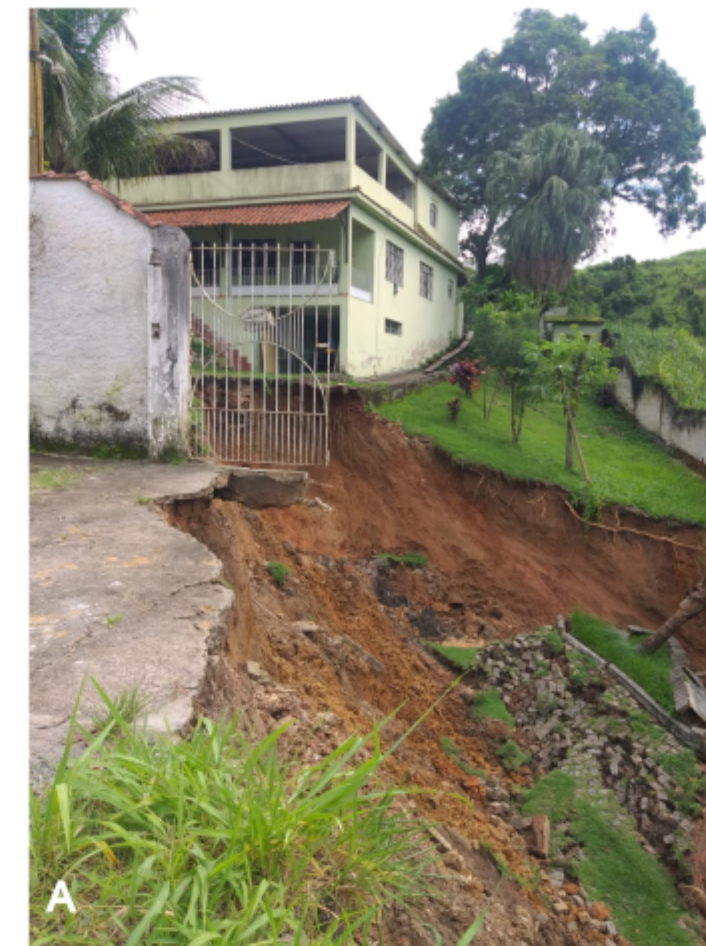
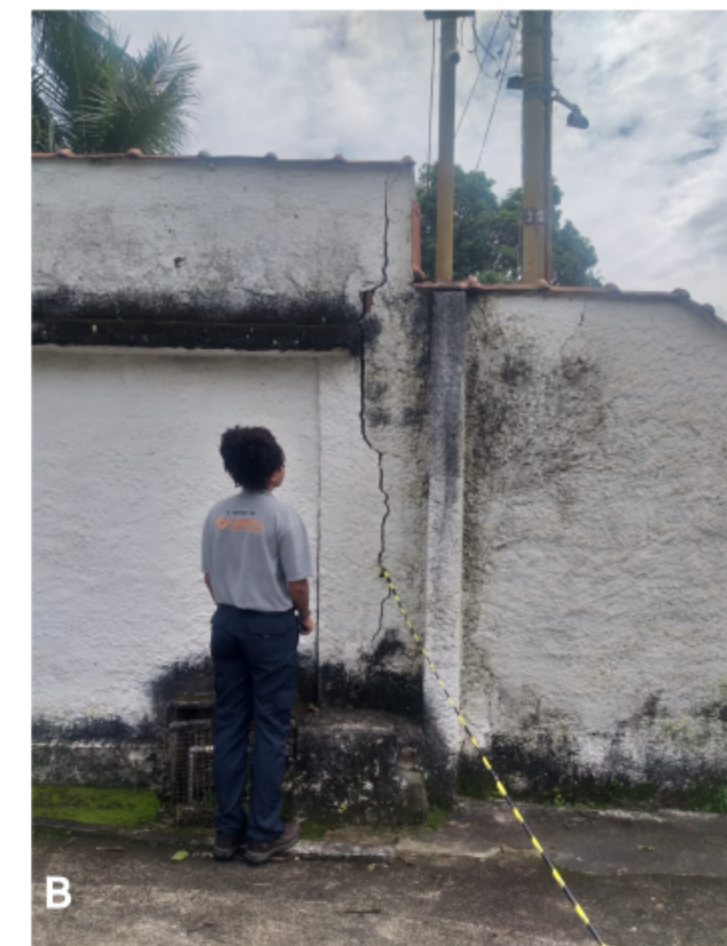
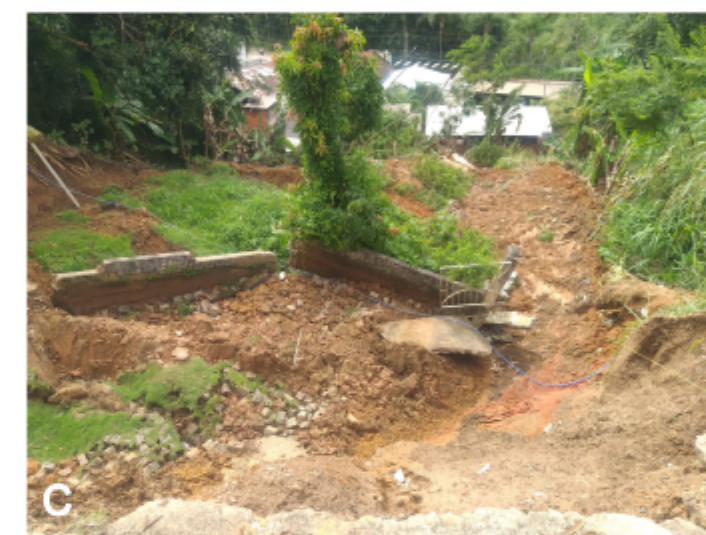
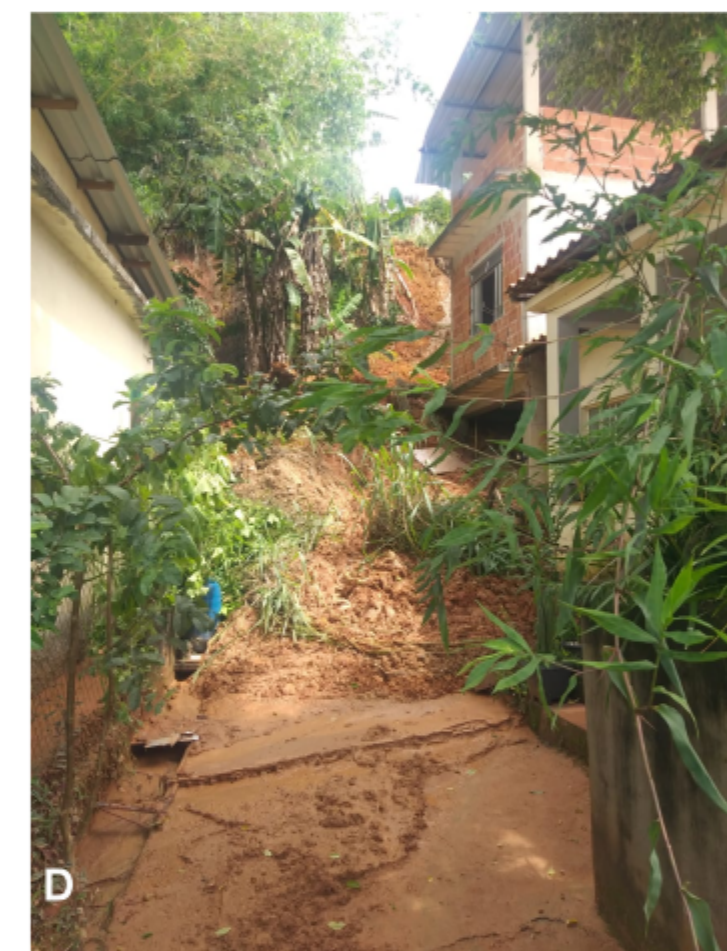
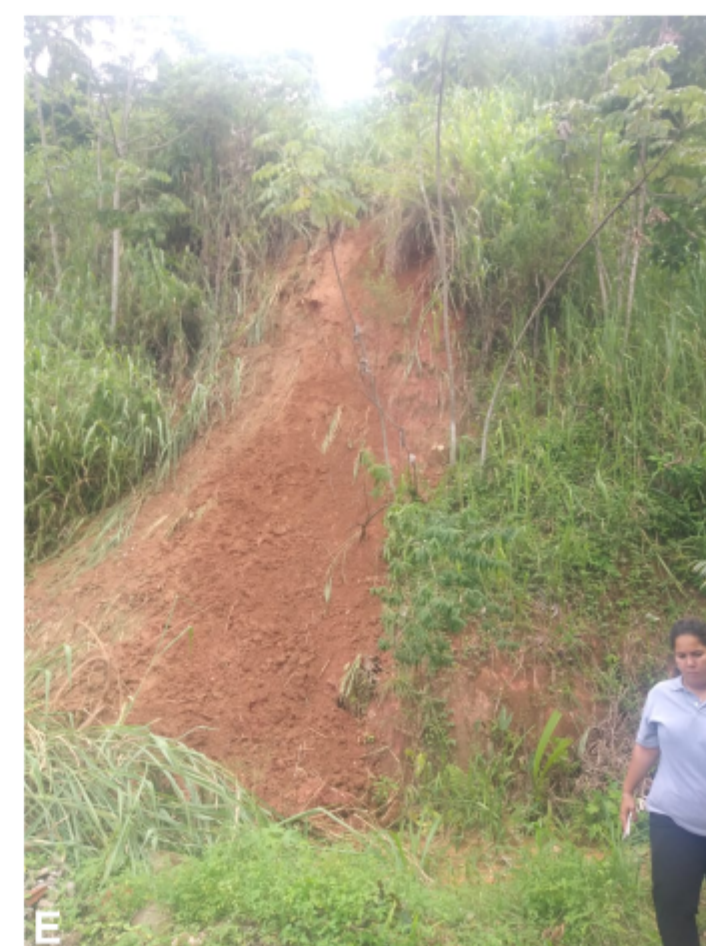
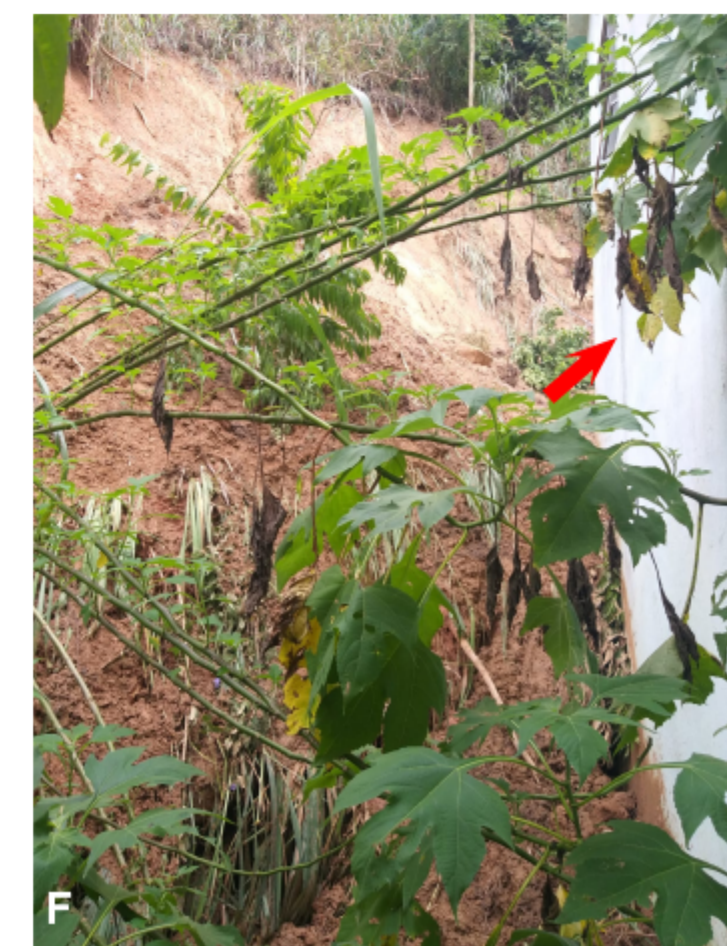
Em atendimento emergencial ao Município de Barra Mansa, o DRM-RJ realizou no dia 14 de março de 2023, uma vistoria técnica, na Rua Alexandre Modesto. A vistoria teve como objetivo a avaliação de risco remanescente relacionado às duas ocorrências de movimentos de massa, tais ocorrências já eram relatadas desde 2018 e foram intensificadas após os episódios de chuva de fevereiro e março de 2023. No ponto 1 do mapa foi observada uma cicatriz de deslizamento planar que destruiu a entrada de uma chácara (Figura A), onde, na porção restante do muro, observa-se rachaduras de 1 a 2 cm de abertura (Figura B), mostrando a instabilidade no local. O material mobilizado neste deslizamento é composto por solo residual e material de aterro, no qual muros e bananeiras presentes também foram deslocados. Este deslizamento atingiu cinco imóveis a jusante (Figura C). As casas que receberam maior quantidade de material mobilizado estão localizadas no nº 730 da travessa José Pinheiro (Figura D). No ponto 2 do mapa foram descritas duas cicatrizes localizadas no terreno da Tenda Espírita Pai Benedito de Aruanda, localizado na Rua Alexandre Modesto. Em ambas ocorreu deslizamento planar de solo residual e camada vegetação. A primeira cicatriz apresenta 6 m de altura, inclinação de 60 a 70° e extensão de 3 m, localizada na lateral do prédio do centro (Figura E). Já a segunda cicatriz, com mesma altura e inclinação da anterior, apresenta extensão de 6 m, com blocos in situ no ultimo terço da encosta, tais blocos apresentam geometria angular (Figura F). Com o deslizamento ocorrido nos fundos da tenda espirita, um muro desabou e parte dele esta apoiado na parede do mesmo, oferecendo risco a estrutura deste local, caso mais material seja mobilizado num futuro evento de chuva intensa. Assim, considerando a metodologia de Risco Remanescente do DRM-RJ, os pontos analisados apresentam Risco Muito Alto. Portanto, recomenda-se o monitoramento dos locais, tendo em vista a possibilidade de evolução de processos geológicos e geomorfológicos ativos que se potencializam durante o período de chuvas intensas. Para a cicatriz do ponto 1, recomenda-se a impermeabilização do terreno gramado da entrada da chácara e aplicação de lona no topo da cicatriz (Figura A).
