**ATENDIMENTOS EMERGENCIAIS EM BARRA MANSA - RJ**

**MARÇO DE 2023**

**Rua Joaquim Maria da Silva e Rua José Sabino- Jardim América**

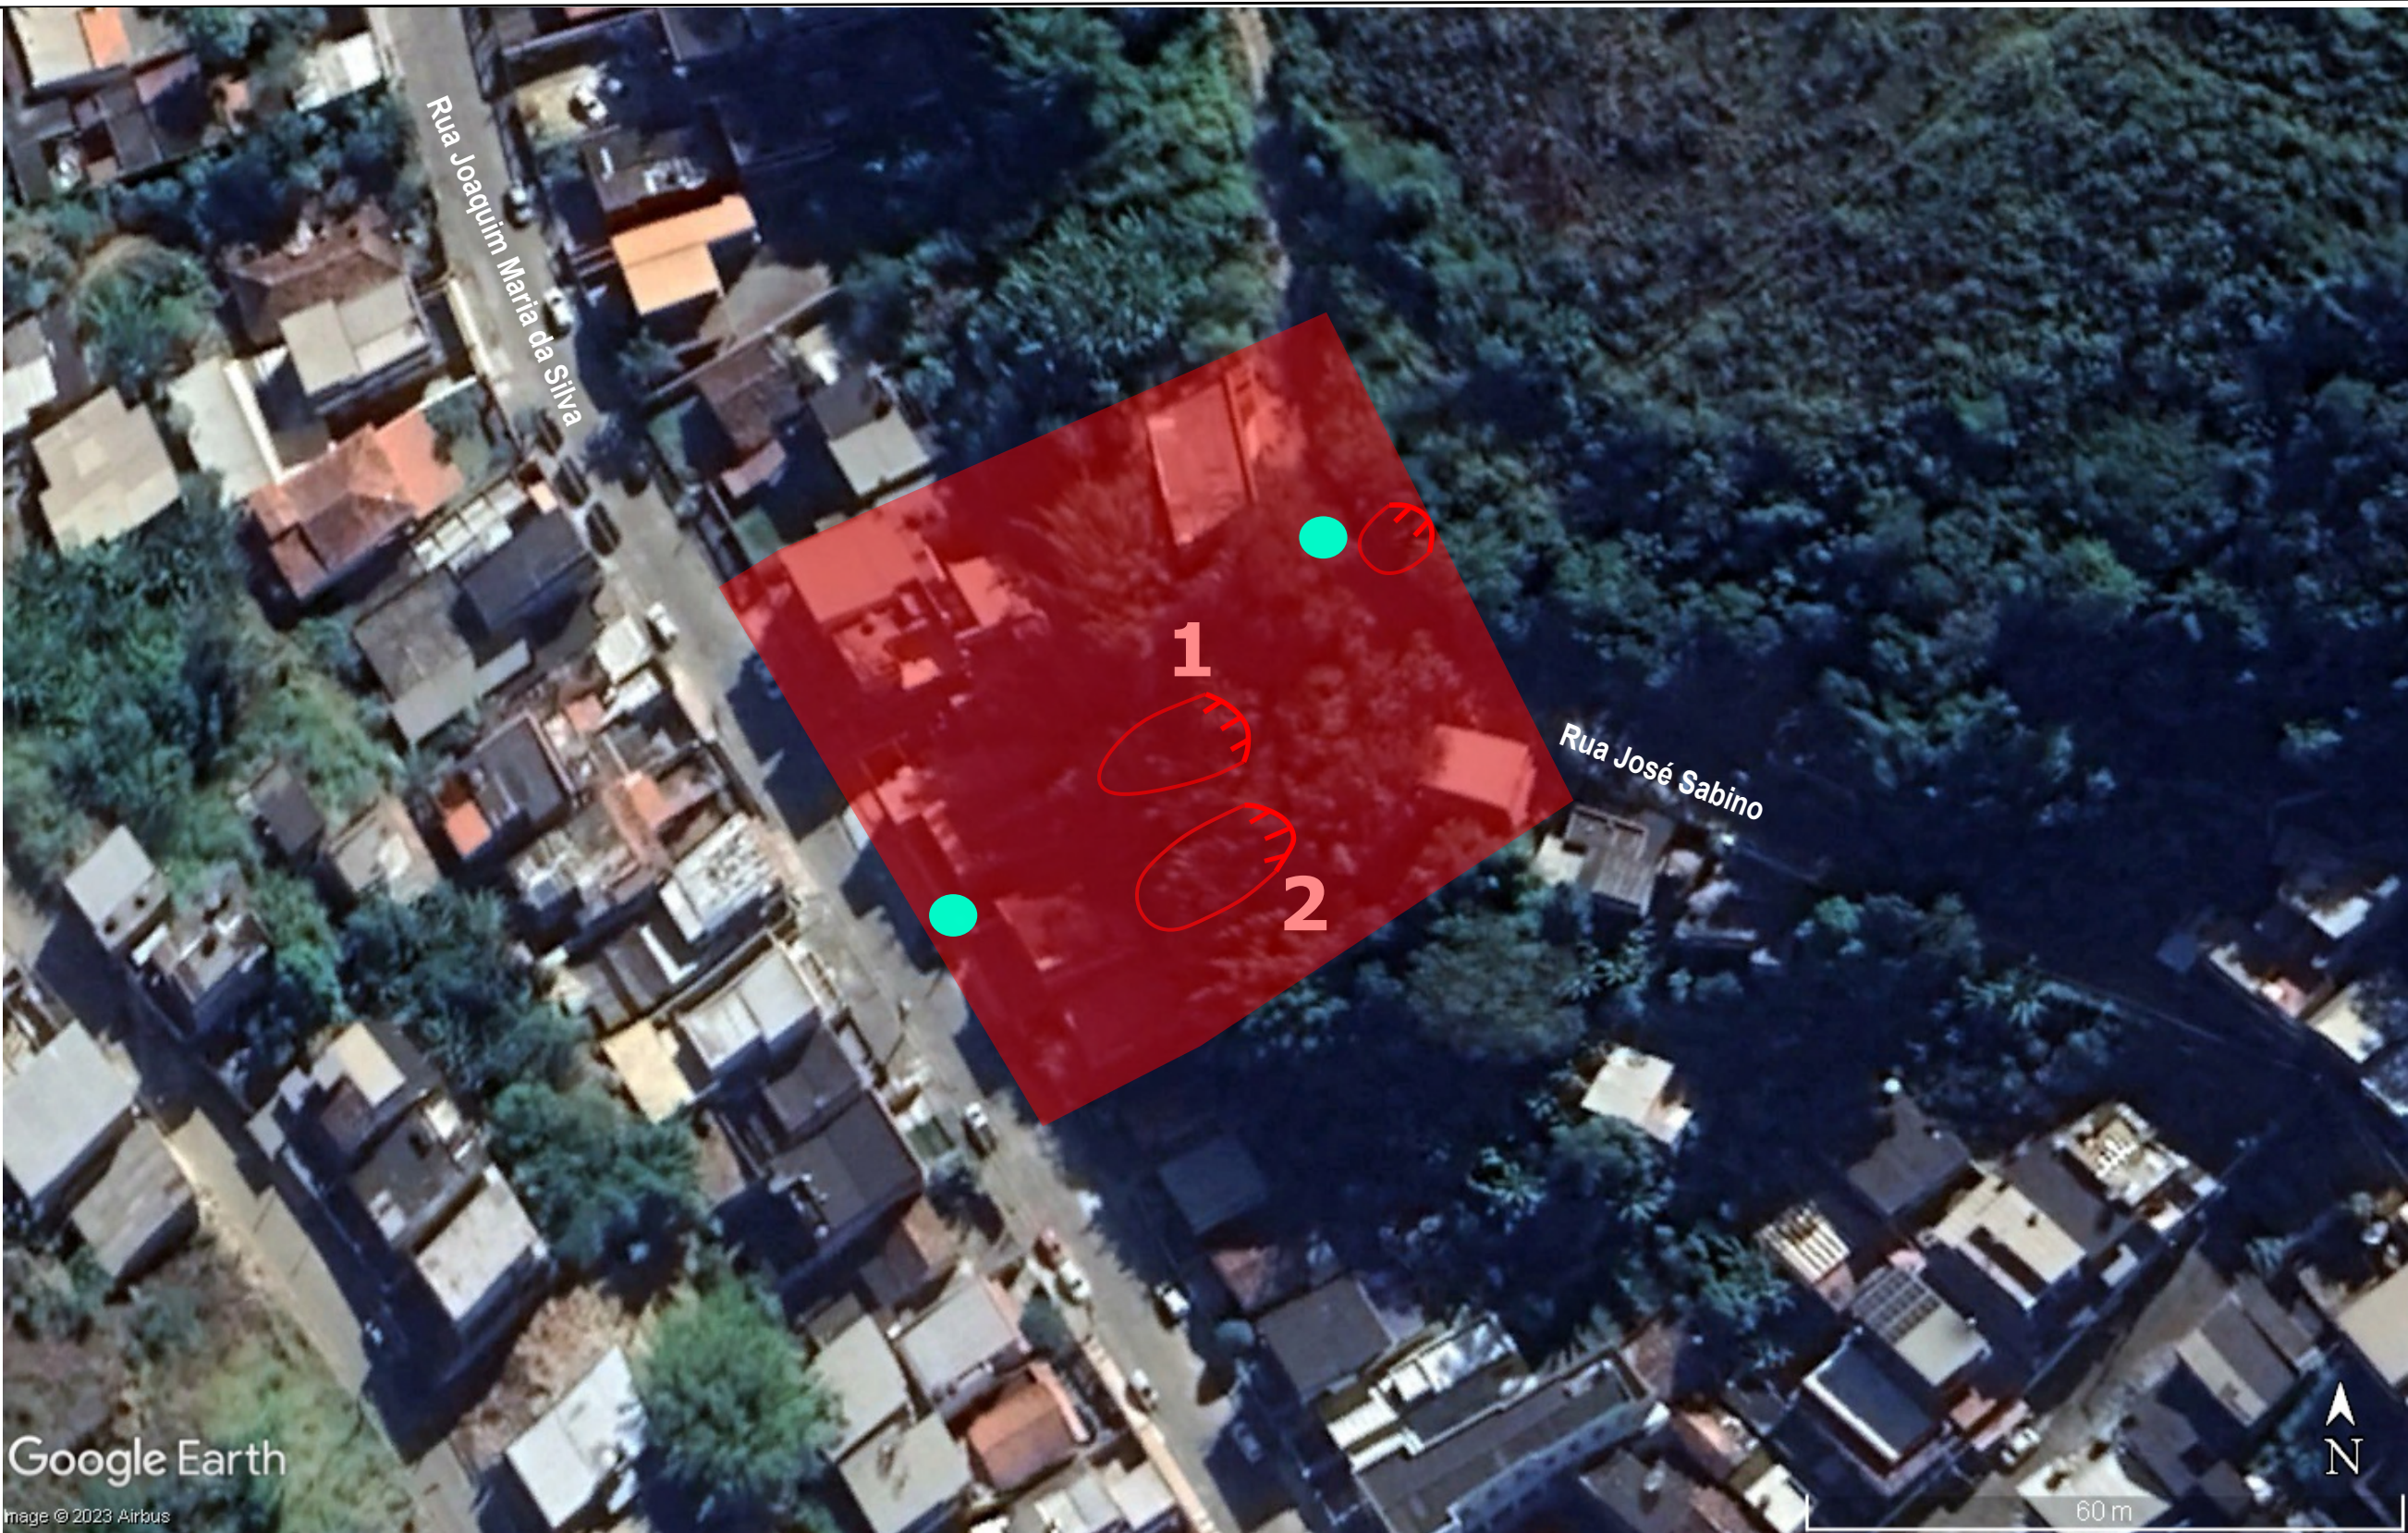
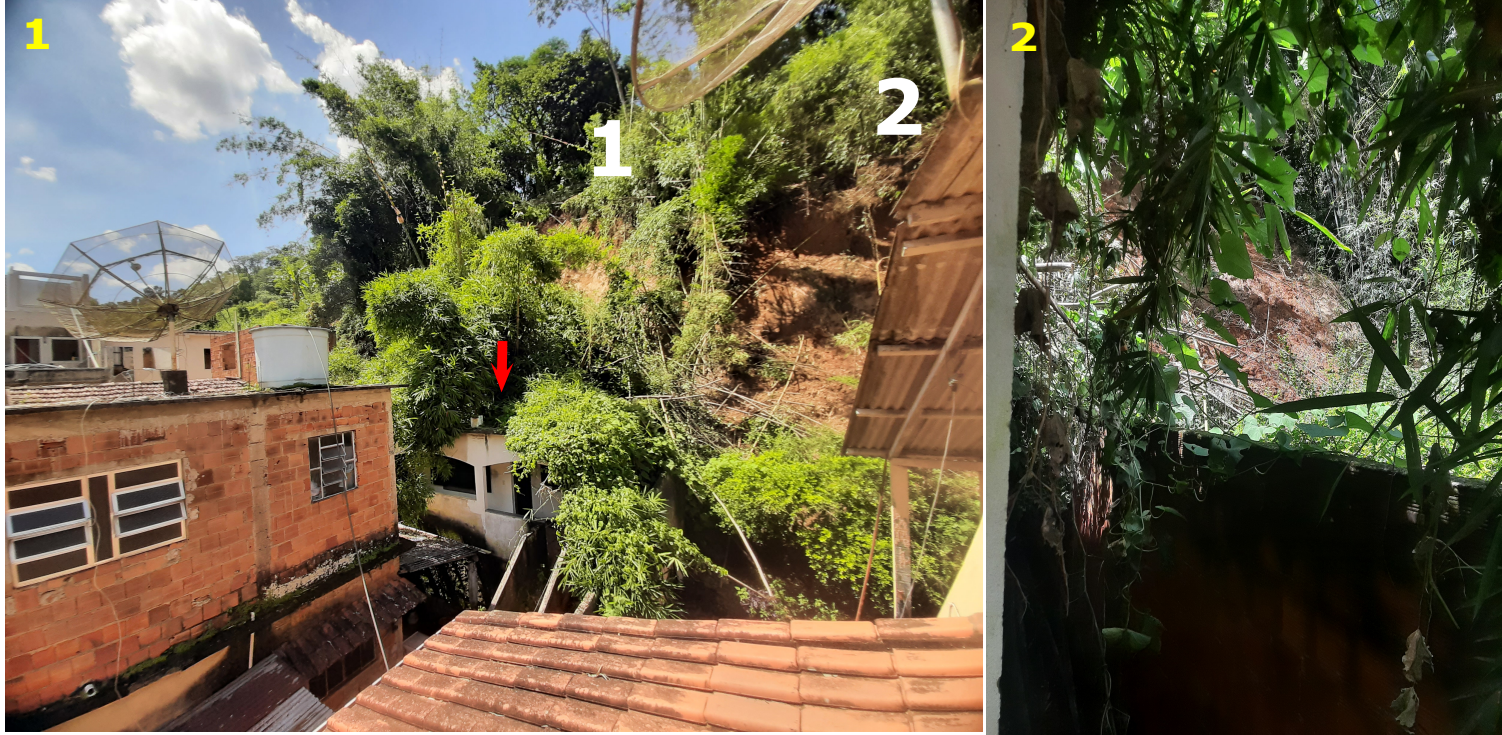
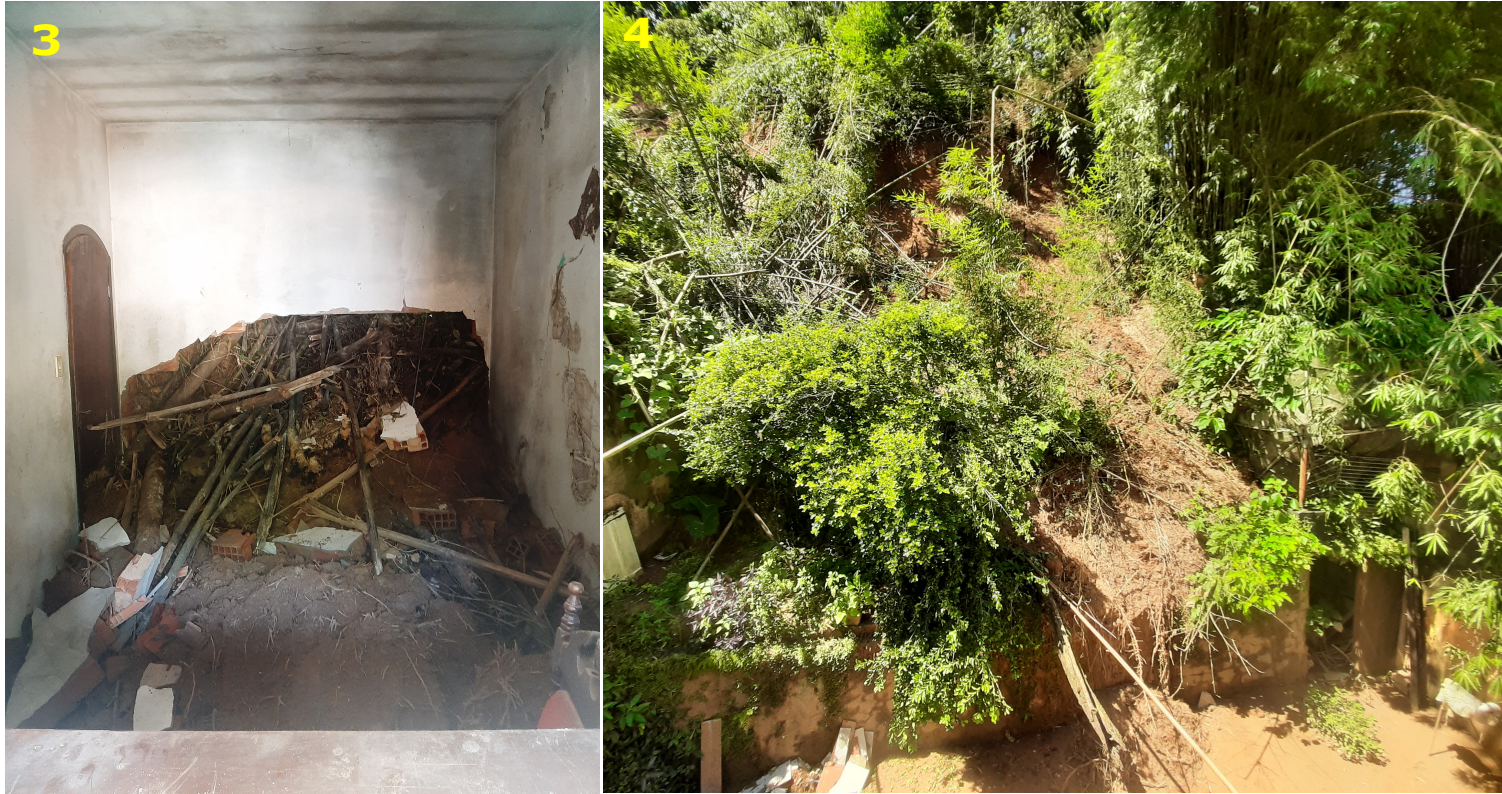
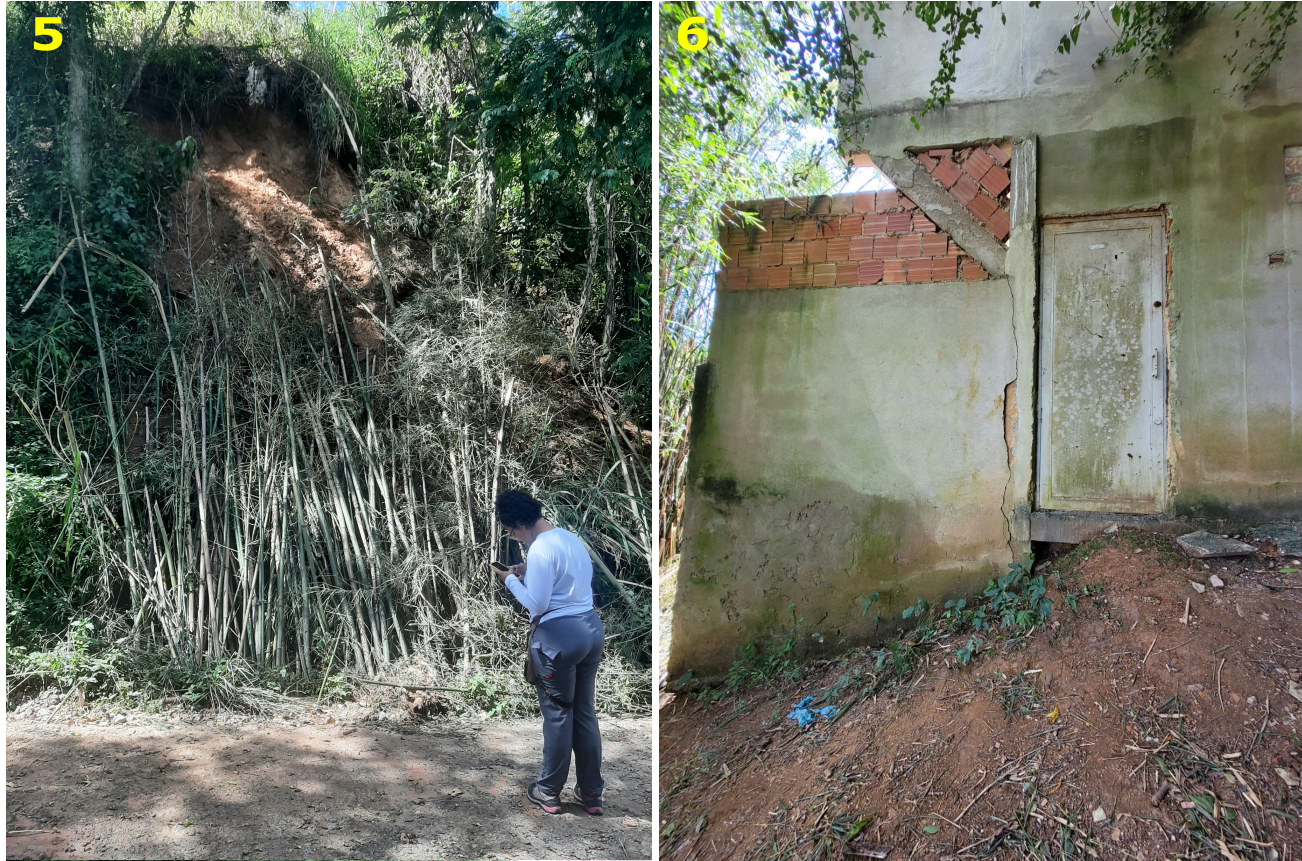
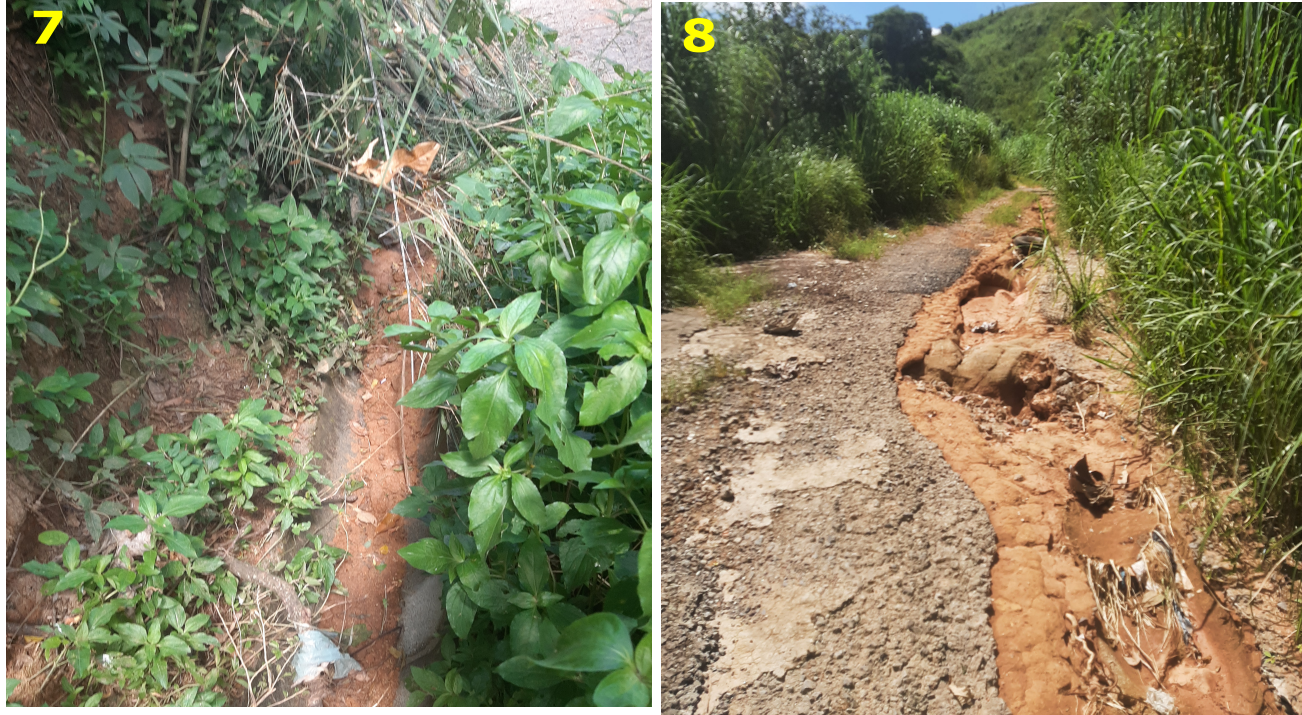
Em atendimento à Secretaria de Ordem Pública por meio do Ofício nº057/2023-DC, equipe do DRM-RJ realizou vistoria técnica para avaliação de risco geológico no dia 18/03/2023 nas ruas Joaquim Maria da Silva e José Sabino, Jardim América. Na rua Joaquim Maria da Silva foram observados dois deslizamentos. Um observado nos fundos da casa de nº 318 ( 1 no mapa e foto 1) e outro nos fundos da casa de nº 308 (2 no mapa e foto 1 e 4). A encosta tem presença de vegetação de grande porte com algumas árvores inclinadas e é área de bambuzal. Ambos são deslizamentos solo residual sobre rocha de geometria planar, é possível observar a rocha aflorante ao longo dos terrenos a jusante e montante do deslizamento, trata-se de rocha gnáissica com foliação concordante com a direção do movimento, as cristas das cicatrizes estão a aproximadamente 7 metros de altura e a encosta tem inclinação variando entre 70 e 80°. O deslizamento ocorrido a montante da casa nº 318 alcançou uma moradia localizada nos fundos do terreno (Foto 2), o material mobilizado, composto por solo e vegetação, principalmente bambu (Foto 3), alcançou dois cômodos, quebrando as paredes e causando danos à estrutura (foto 3), sem vítimas. No deslizamento ocorrido nos fundos da casa de nº 308, o material mobilizado composto de solo residual, alcançou somente o quintal sem afetar a edificação. A moradia está a uma distância de 3,5m do talude o qual possui um corte formando um platô de aproximadamente 2 m de largura e em sua base há um muro de aproximadamente 1 m de altura, este possui apenas um dreno e o mesmo estava obstruído. A montante da rua Joquim Maria da Silva, está a rua José Sabino. Nessa rua foi observado um deslizamento planar de solo residual maduro que atingiu a via (Foto 5). A cicatriz tem aproximadamente 3m de altura e 70° de inclinação. Através desta rua foi possível acessar a encosta onde se desenvolveram os movimentos de massa que atingiram as casas 308 e 318 da rua jusante, foi possível observar árvores de grande porte, com raízes expostas e inclinadas. No topo da encosta está a residência de nº 352, a qual segundo vizinhos encontra-se interditada, foi possível observar trincas de tração em sua estrutura, embarrigamento das paredes e processo de descalçamento (Foto 6), feições que estão deslocando a varanda do imóvel. Na via, foi possível identificar uma canaleta para escoamento de água (Foto 7). Porém, a mesma se encontrava entupida com material do deslizamento e, também, pode estar danificada/mal dimensionada. Por esse(es) motivo(os), a via apresenta erosão forte causada pelas águas, destruindo o asfalto escavando o solo, deixando exposta rocha alterada (Foto 8). Desta forma, foi traçado um polígono de Risco Remanescente, de acordo com a metodologia utilizada pelo DRM-RJ, posto que atravessamos o período de chuvas e os processos acima relatados encontram-se ativos.
