**PARECER TÉCNICO EM MANGARATIBA - RJ**  
**MARÇO DE 2023**  
Cachoeira II  
Vila Muriqui

Data da Vistoria: 21/03/23  
Data da elaboração do Parecer Técnico: 23/03/23

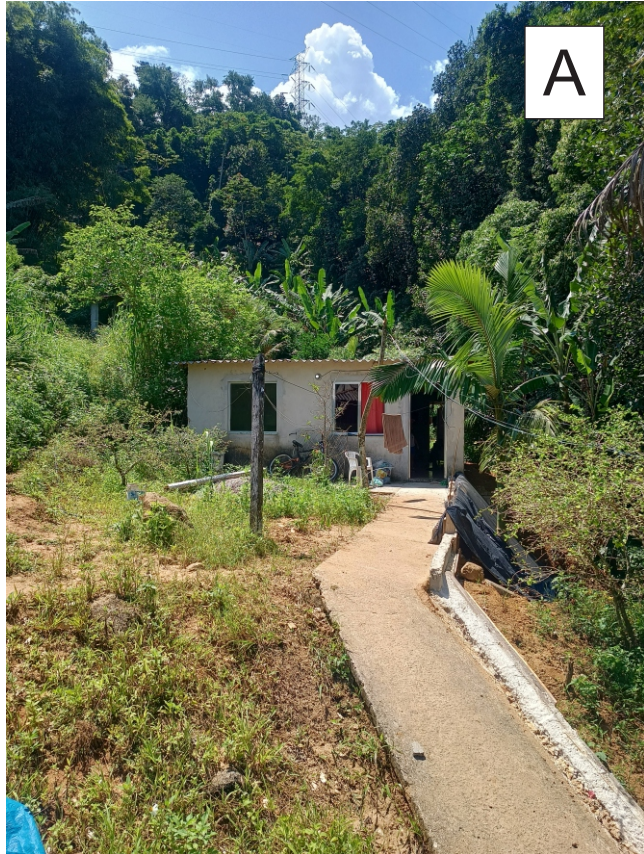
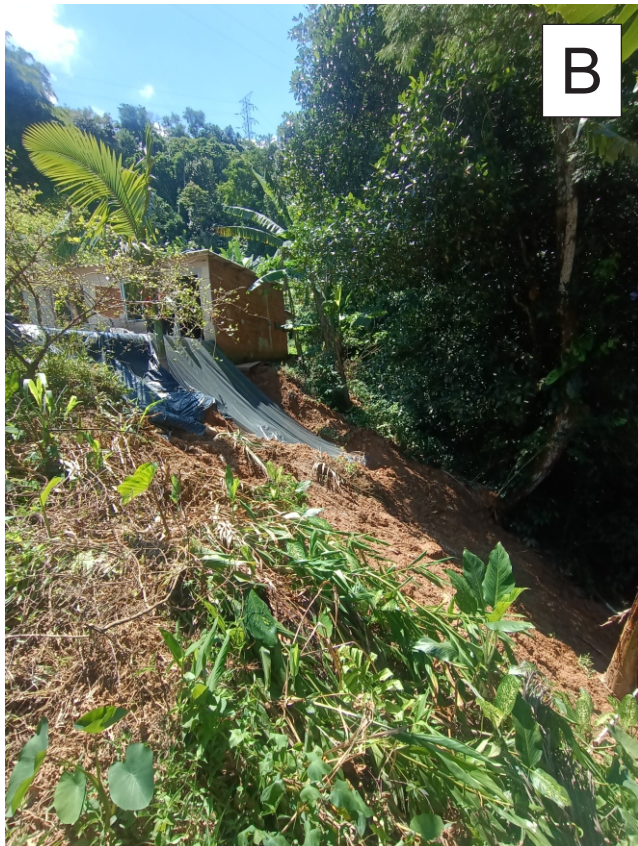
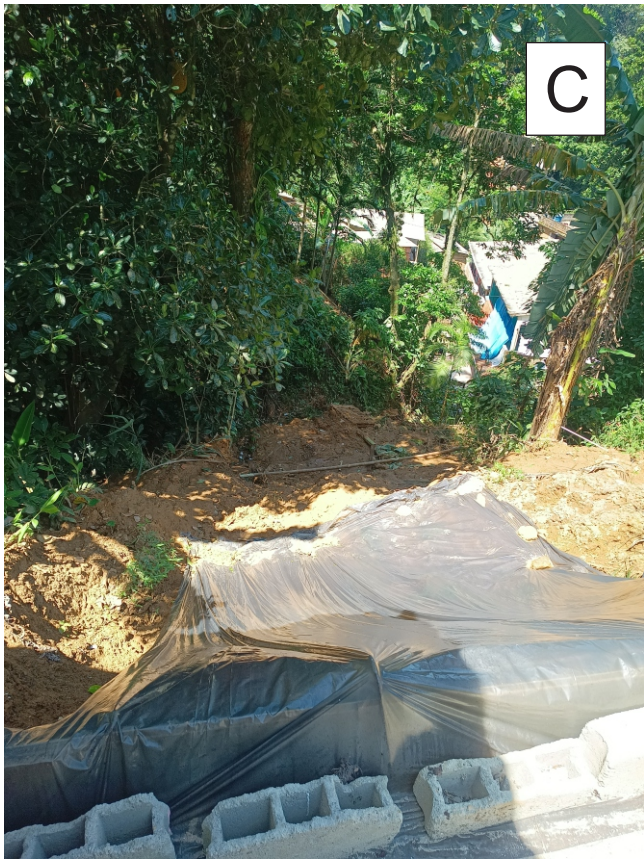
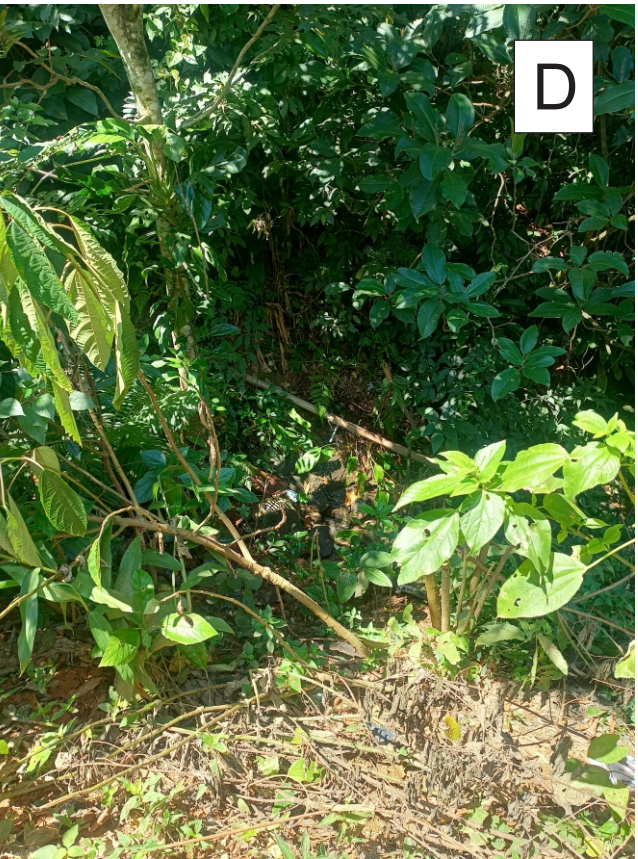
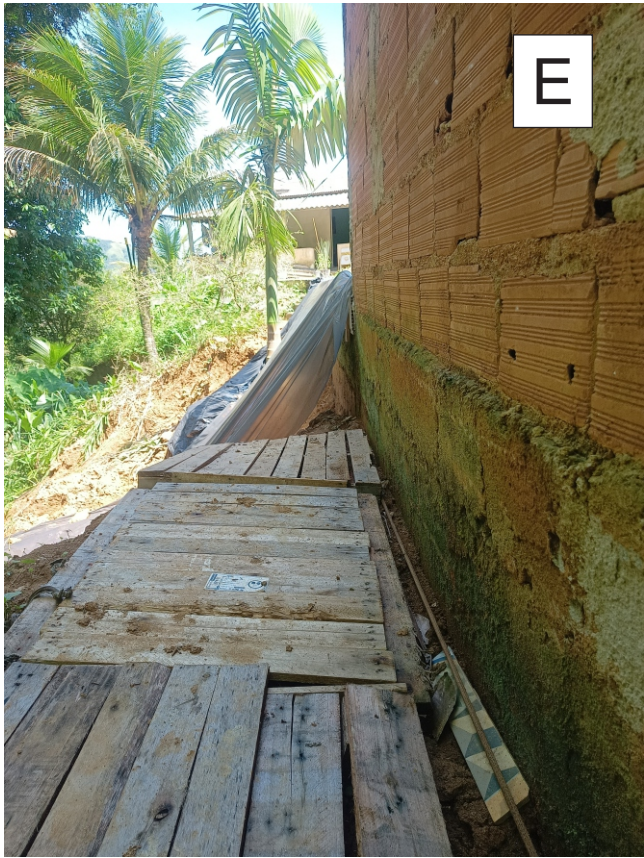
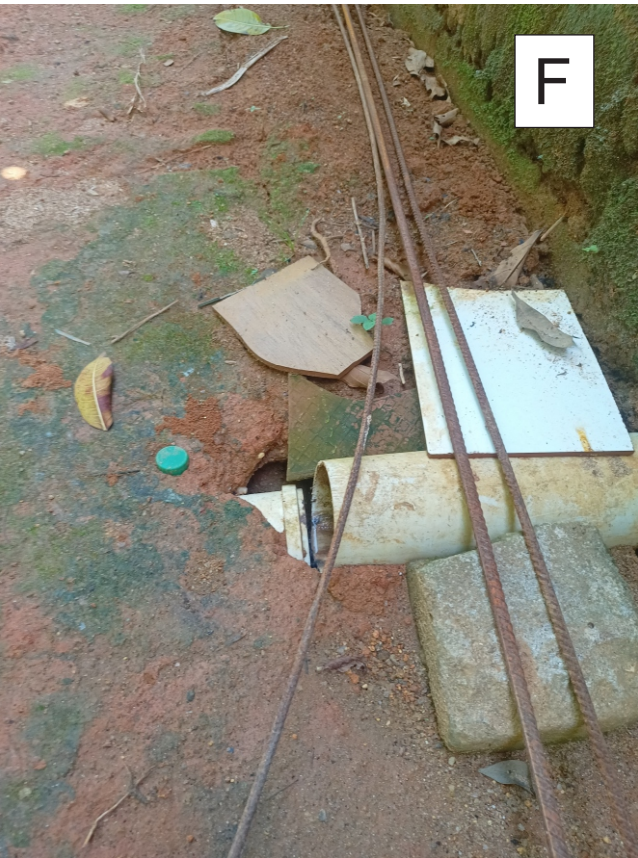
Em visita conjunta com a Defesa Civil de Mangaratiba/RJ, o DRM – RJ esteve na localidade conhecida como Cachoeira II em Vila Muriqui – Mangaratiba/RJ no dia 21/03/2023 a fim de revisar pontos descritos como susceptíveis a escorregamentos. Talude natural composto por solo residual jovem/maduro e vegetação de médio a grande porte (Figura A). Foi afetado por um escorregamento planar com 15 metros de comprimento e 8 metros de largura da crista (Figuras B e C). O escorregamento movimentou o solo, a vegetação, o lixo despejado de forma irregular e parte do calçamento da casa construído de palets (Figura E). Além disso, a tubulação foi afetada e com isso há diversos pontos em que o encanamento encontra-se perfurado e o escape de água acaba saturando o solo (Figura D). A casa dista menos de 1 metro da crista da cicatriz, foram observadas trincas no chão logo a frente e um cano encontra-se deslocado, vertendo água diretamente para o solo e agravando ainda mais a situação no local (Figura F). Considerando o cenário atual, a metodologia de classificação de risco a escorregamentos do DRM-RJ, trata-se de Risco Remanescente. Portando recomenda-se a fiscalização e o monitoramento do local, além da avaliação de um profissional qualificado para adoção de obras geotécnicas cabíveis.
