**PARECER TÉCNICO EM MANGARATIBA - RJ**  
**MARÇO DE 2023**  
Rua Celina Alves, Cachoeira II  
Vila Muriqui

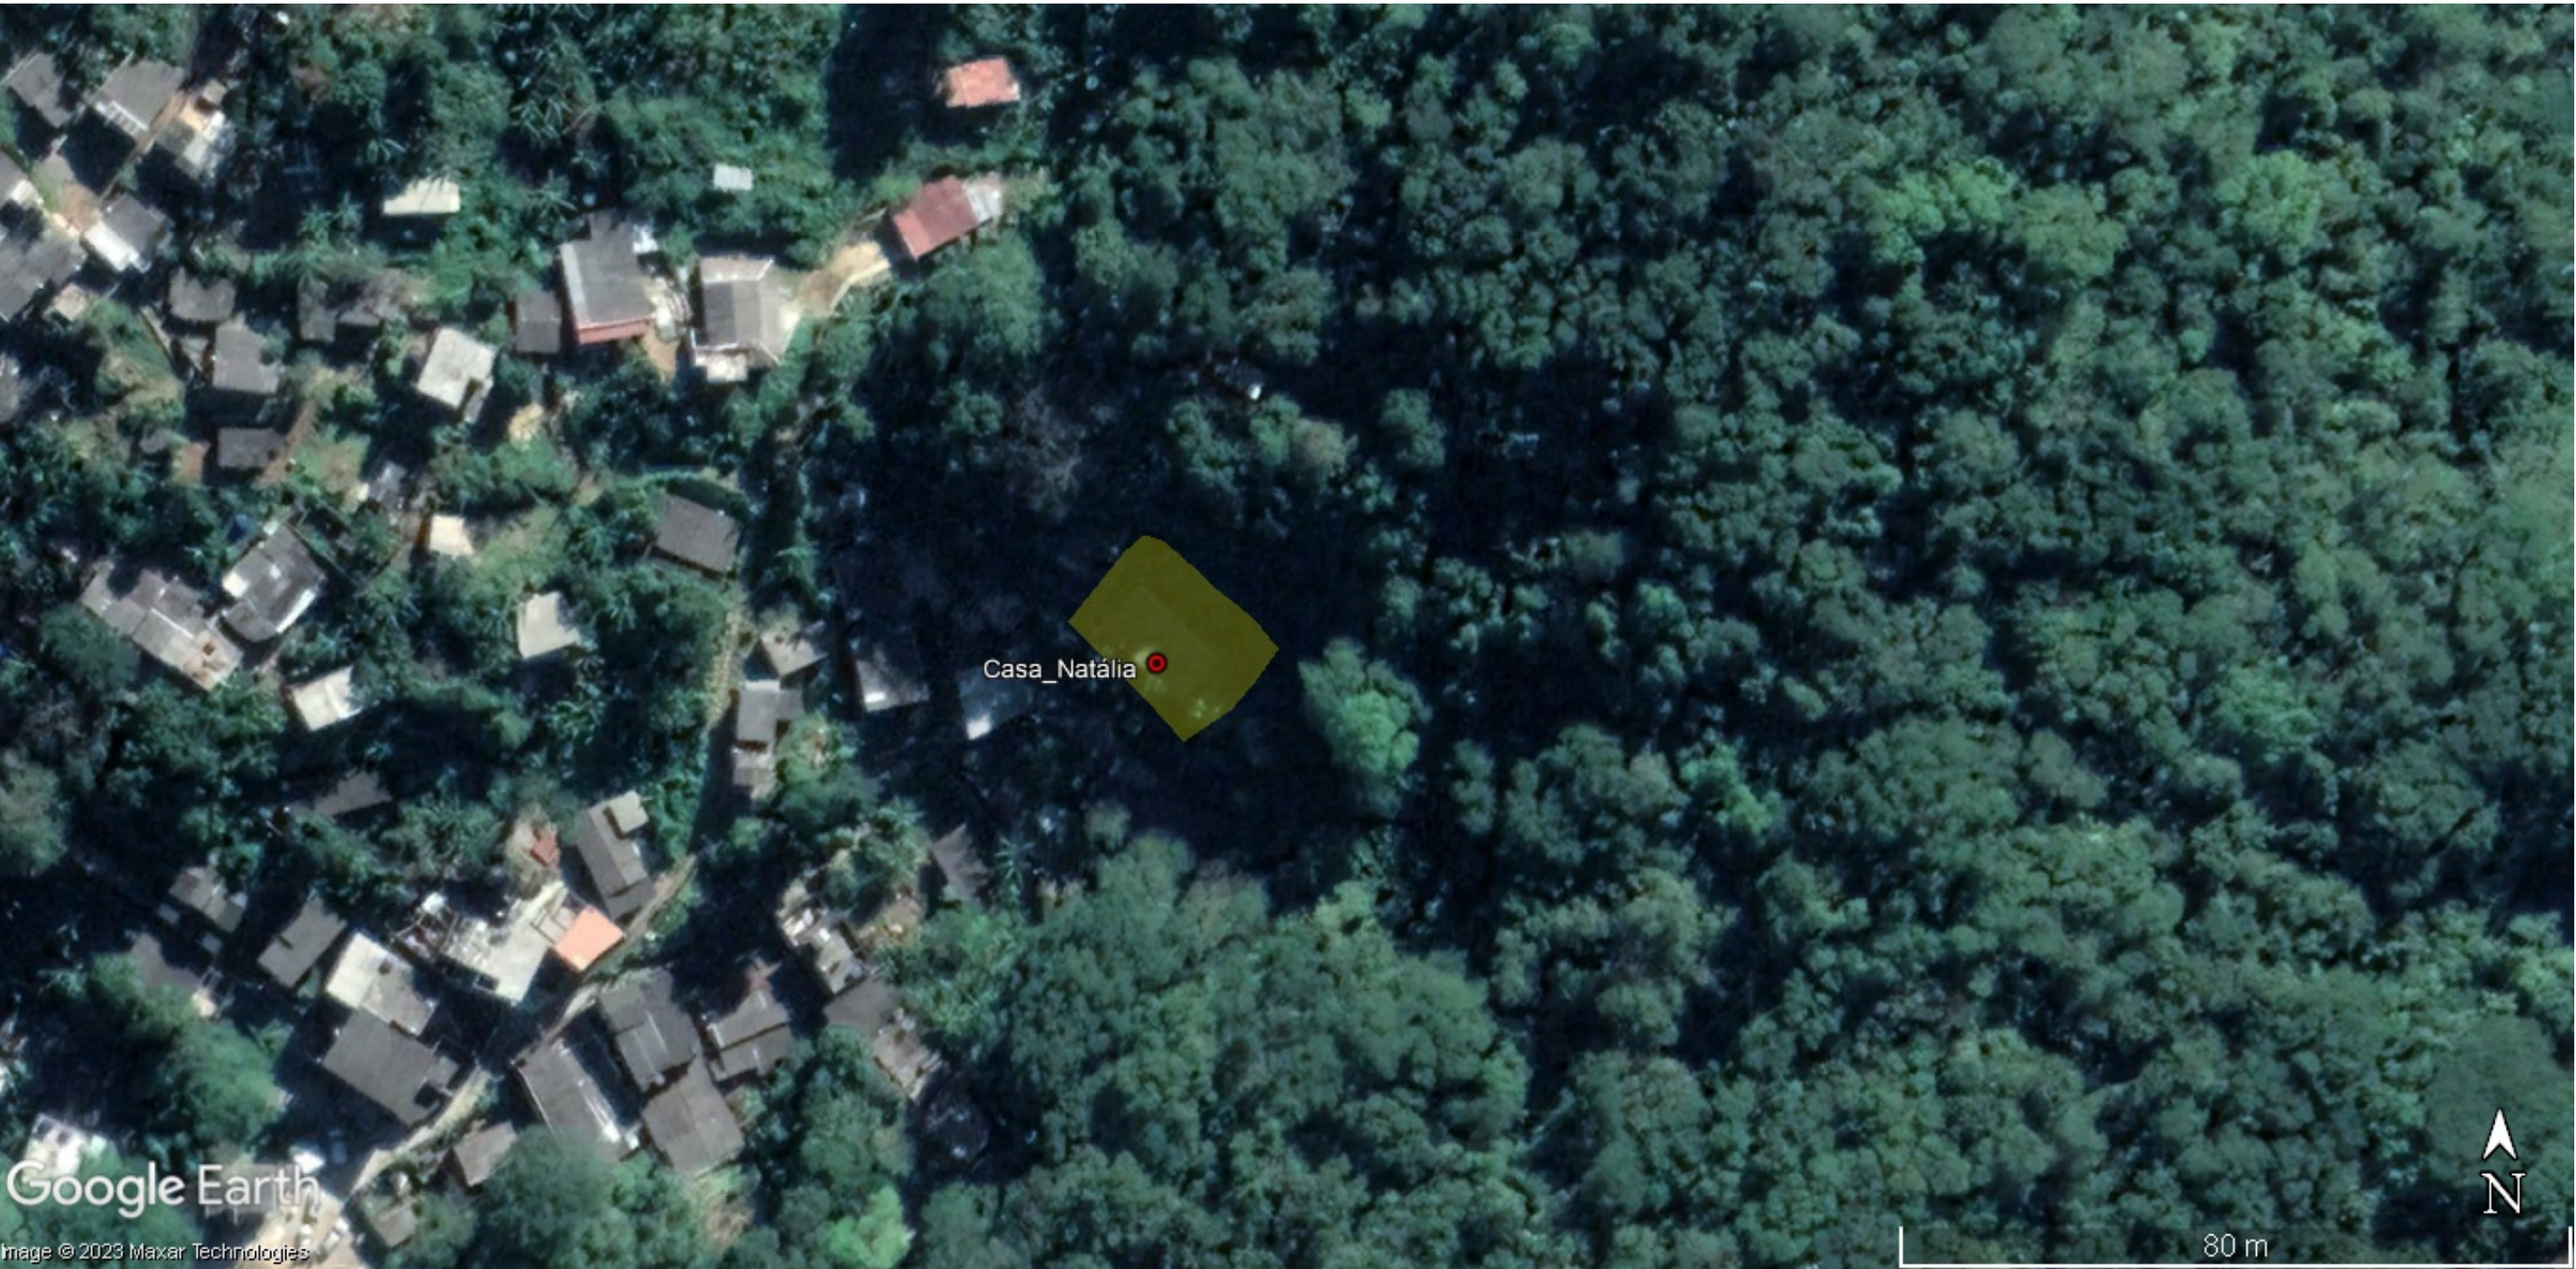
Em visita conjunta com a Defesa Civil de Mangaratiba/RJ, o DRM – RJ esteve na localidade conhecida como Cachoeira II em Vila Muriqui – Mangaratiba/RJ no dia 21/03/2023 a fim de revisitar pontos descritos como susceptíveis a escorregamentos. Na residência observada, a proprietária Natália relatou que apesar das fortes chuvas ocorridas no dia 18/03/2023, não foram observadas avarias na casa e nem escorregamentos no local. A casa está a 40 cm de um talude de corte quase vertical composto por solo residual maduro e pequenos blocos centimétricos de rocha (Figura A), vegetação de médio a grande porte e escorado por um muro de 1,5m de contenção com drenos que não se encontram obstruídos. Escorregamentos decimétricos foram observados no local, porém não atingindo a residência e tendo seu material depositado sobre o muro (Figura B). Próximo a casa outro muro de contenção pode ser observado e possui as mesmas características (Figuras C e D), por essa passagem encontra-se outra casa e um galinheiro que também não apresentam problemas relacionados a escorregamento, contudo um pequeno escorregamento a jusante da casa pode ser observado mas não atingiu nenhum imóvel no local (Figuras E e F). Por estarmos passando por um período de chuvas intensas, recomenda-se o monitoramento no local, principalmente, por ele ter sido citado em um relatório antigo como susceptível a escorregamentos, consideramos assim como de Risco Alto.
