| DOCUMENTO:<br><b>Parecer Técnico</b> | DATA.:<br><b>28/02/2024</b> | PÁG.:<br><b>1/5</b> |
| TÍTULO:<br><b>Avaliação de Risco Geológico</b> | MUNICÍPIO:<br><b>Japeri</b> | |

Conforme Ofícios nº 030/2024 e 031/2024, em atendimento à solicitação da Secretaria Municipal de Proteção e Defesa Civil de Japeri, o DRM-RJ realizou no dia 28 de fevereiro de 2024 uma vistoria técnica emergencial acompanhada dos técnicos da Defesa Civil, para a avaliação de ocorrência de deslizamento na Rua Celuta, em virtude das chuvas ocorridas no dia 21 de fevereiro que acarretaram prejuízos à cidade supracitada.

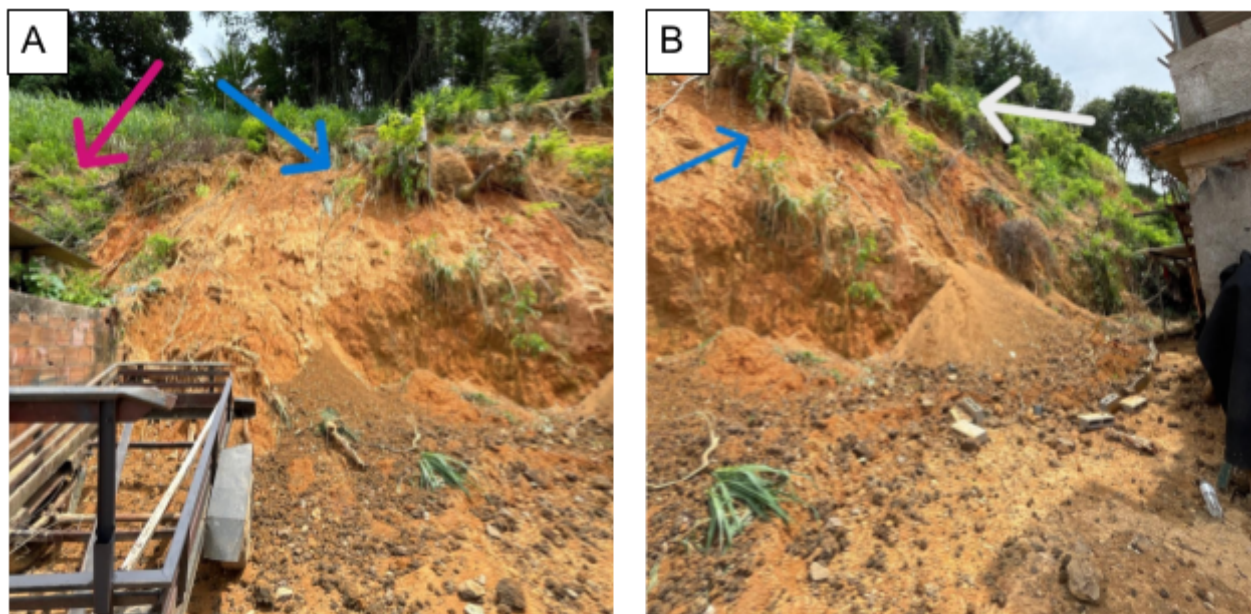
Não foi possível adentrar o imóvel nº 335, entretanto, foi observado material mobilizado nos fundos do imóvel **(Figura 1. A)**.

Houve avanço do referido material no pátio do nº 345, sem atingimento do imóvel, além de serem visualizadas raízes expostas e árvores de grande porte próximas à crista da cicatriz **(Figura 1. B)**.

**Figura 1.** Fundos do imóvel nº 345, seta azul aponta raízes expostas no talude. **(A)** Seta rosa aponta material mobilizado sobre fundos do nº 335. **(B)** Seta branca aponta talude negativo com vegetação de grande porte na crista da cicatriz.

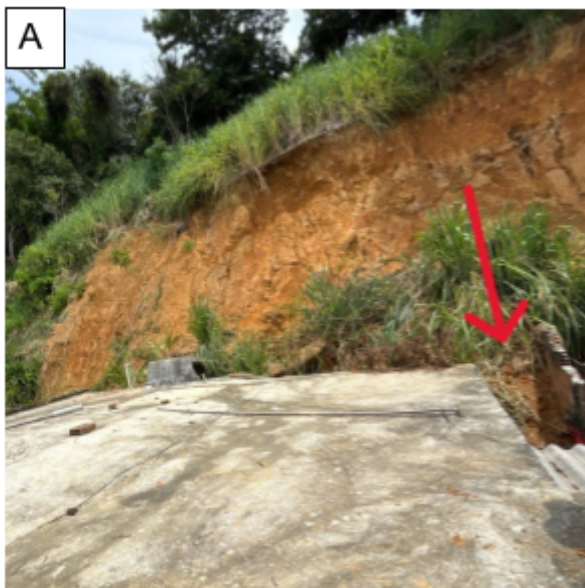
Os fundos das casas estão encaixados em um talude de corte em 90°, a cicatriz possui aproximadamente 7 metros de altura e extensão lateral de até 25 metros e atingimento nos imóveis nº 365, nº 355 e nº 361 **(Figura 2. A)**.

**Figura 2. (A)** Parede dos fundos da casa nº 355 colapsou, e material invadiu ao menos 40cm em todos os cômodos da casa. **(B)** Vista do terraço da casa nº 355 possibilitando visualizar o evento que atingiu as casas nº 365 e nº 355. Seta vermelha indica altura do material nos fundos da casa nº 355.

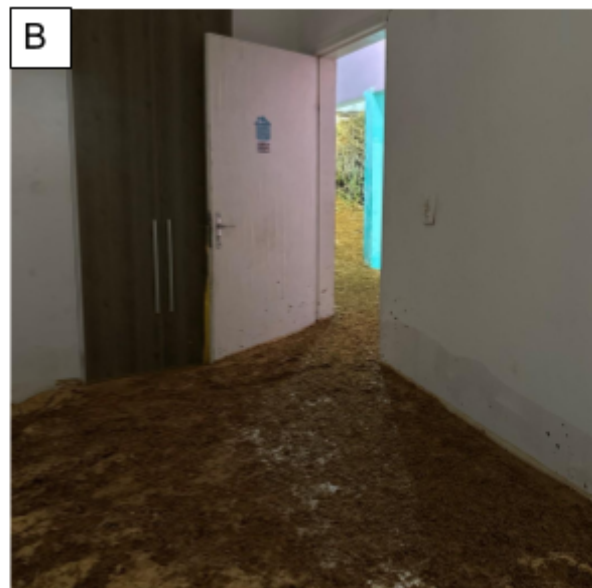
Houve colapso das paredes dos fundos da casa nº 355, com mobilização de material avançando ao menos 40 cm dentro do imóvel **(Figura 2. B)**. O imóvel já estava desocupado em decorrência do avanço da encosta em chuvas pretéritas.

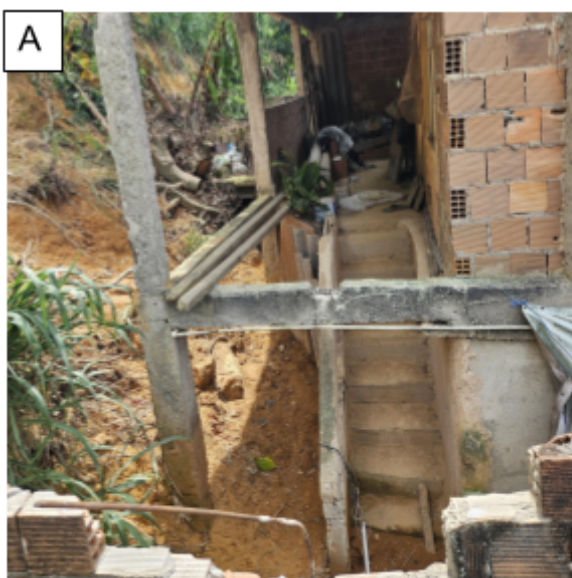
O imóvel nº 361 possui dois patamares e não foi possível adentrar, porém através de visada lateral superior, foi observada mobilização de material de dois metros de altura com atingimento nos fundos do imóvel (**Figura 3. A**). No topo da crista da cicatriz, foram vistas raízes expostas **de árvores de grande porte em talude de inclinação negativa, com sulcos de erosão na base (Figura 3.B).**

**Figura 3. (A)** Fundos do imóvel nº 361. **(B)** Seta amarela aponta erosão em sulcos, e seta azul raízes expostas de árvores de grande porte na crista do evento.

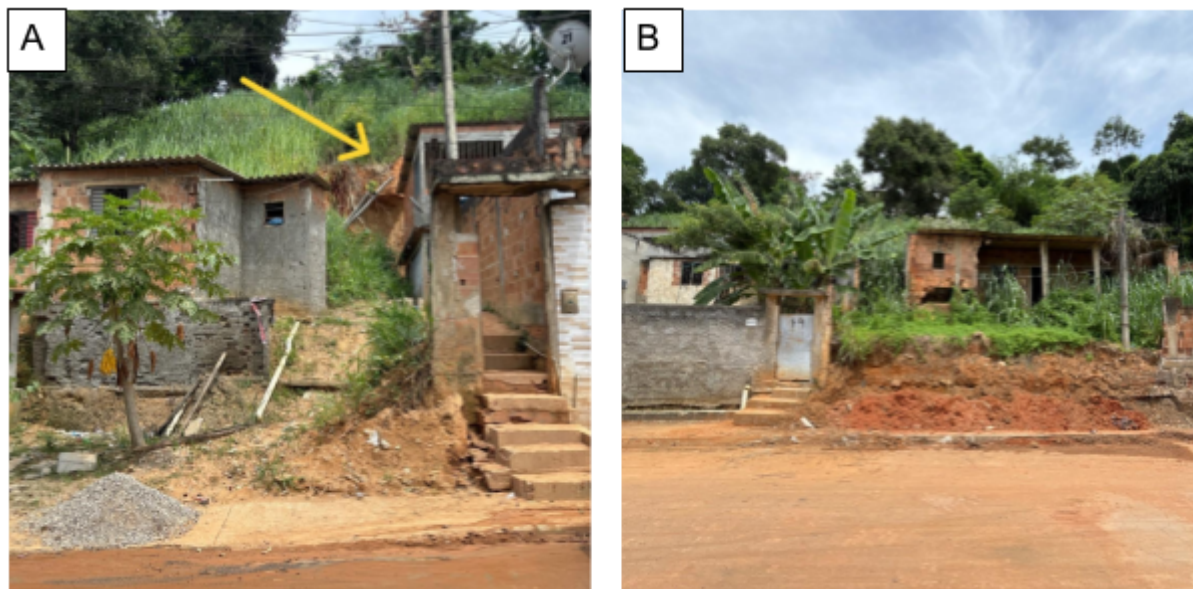
Através da vista da rua, foi possível observar uma cicatriz de aproximadamente 7 metros de altura (**Figura 4. A**). Segundo imagens de drone a extensão lateral do evento é de aproximadamente 10 metros, com atingimento do nº 6 até o nº 79, porém foi identificado um processo erosivo ativo na porção frontal da construção do imóvel sem número à direita (**Figura 4. B**).

**Figura 4. (A)** Seta amarela aponta cicatriz aos fundos do imóvel identificado com nº 6. **(B)** Segundo imagens de drone, o evento atingiu até o nº 79, porém o imóvel sem número à direita possui um processo erosivo ativo na porção frontal da construção.

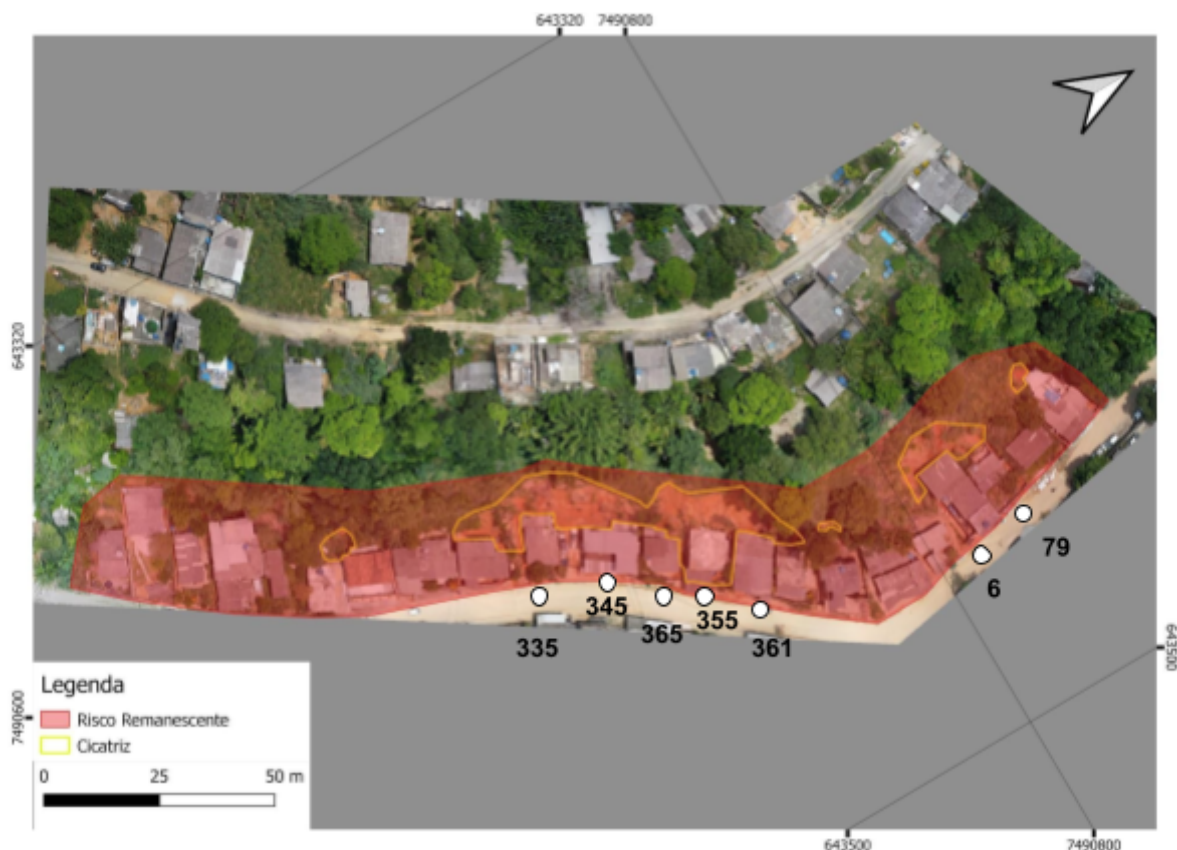
Considerando o cenário atual, foi traçado um polígono de risco remanescente (**Figura 5**) de acordo com a metodologia utilizada pelo DRM-RJ, uma vez que ocorre o período de chuvas e os processos geológico-geomorfológicos acima relatados encontram-se ativos.

**Figura 5:** Delimitação do polígono de Risco Remanescente segundo metodologia do DRM-RJ.

O DRM-RJ considera que medidas de gestão de desastre devam ser tomadas em caráter de urgência, visto que o avanço do movimento gravitacional de massa poderá acarretar em danos e prejuízos às moradias e à população. Sendo assim, recomenda-se, a fiscalização e monitoramento do local, bem como a adoção de medidas mitigadoras e a avaliação de um profissional técnico habilitado para a adoção de obras de geotecnia cabíveis, visando a redução de riscos de acidentes.
