| 7DOCUMENTO:<br><b>Parecer Técnico</b> | DATA.:<br>27/02/2024 | PÁG.:<br>1/3 |
| TÍTULO:<br>Avaliação de Risco Geológico | MUNICÍPIO:<br>Japeri | |

Conforme Ofício nº 031/2024, em atendimento à solicitação da Secretaria Municipal de Proteção e Defesa Civil de Japeri, o DRM-RJ realizou no dia 27 de fevereiro de 2024 uma vistoria técnica emergencial acompanhada dos técnicos da Defesa Civil, para a avaliação de ocorrências de deslizamento ao longo da Rua D, em virtude das chuvas ocorridas no dia 21 de fevereiro que acarretaram prejuízos à cidade supracitada.

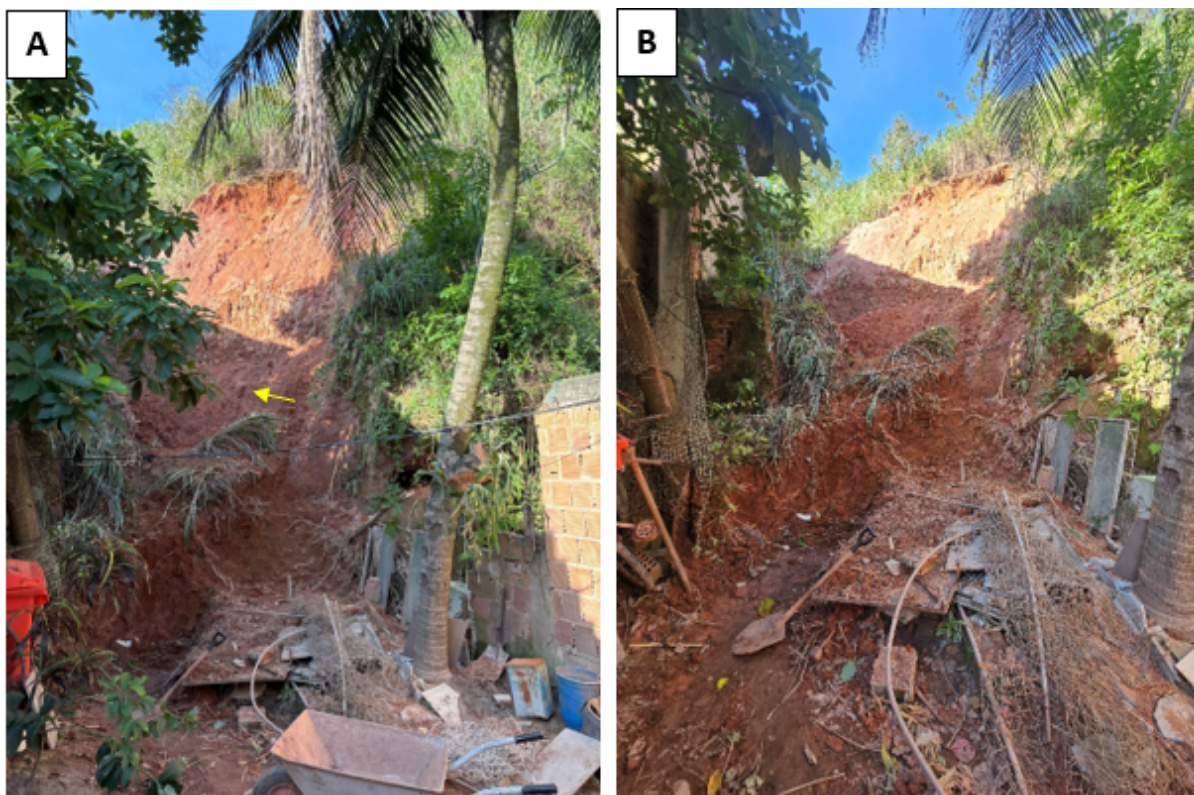
O deslizamento ocorreu na área posterior do imóvel, em área não edificada, atingindo apenas muro limítrofe com imóvel nº 525 e mobilizando material aos fundos do terreno. Neste ponto, era possível visualizar rocha muito alterada na base da cicatriz e presença de calhau, sobre área de acúmulo de material, possivelmente ocasionada em decorrência da desagregação do material muito alterado (**Figuras 01 A e B**). No local, o imóvel analisado apresenta 2 patamares, a uma distância de aproximadamente 4 m deste trecho da encosta.

**Figura 01:** **A)** Cicatriz de deslizamento com material mobilizado aos fundos de imóvel, com presença de calhau (seta amarela) e sobre muro limítrofe com imóvel vizinho; **B)** Área da cicatriz de deslizamento a partir de visada frontal, demonstrando acúmulo de material superior há 60 cm.

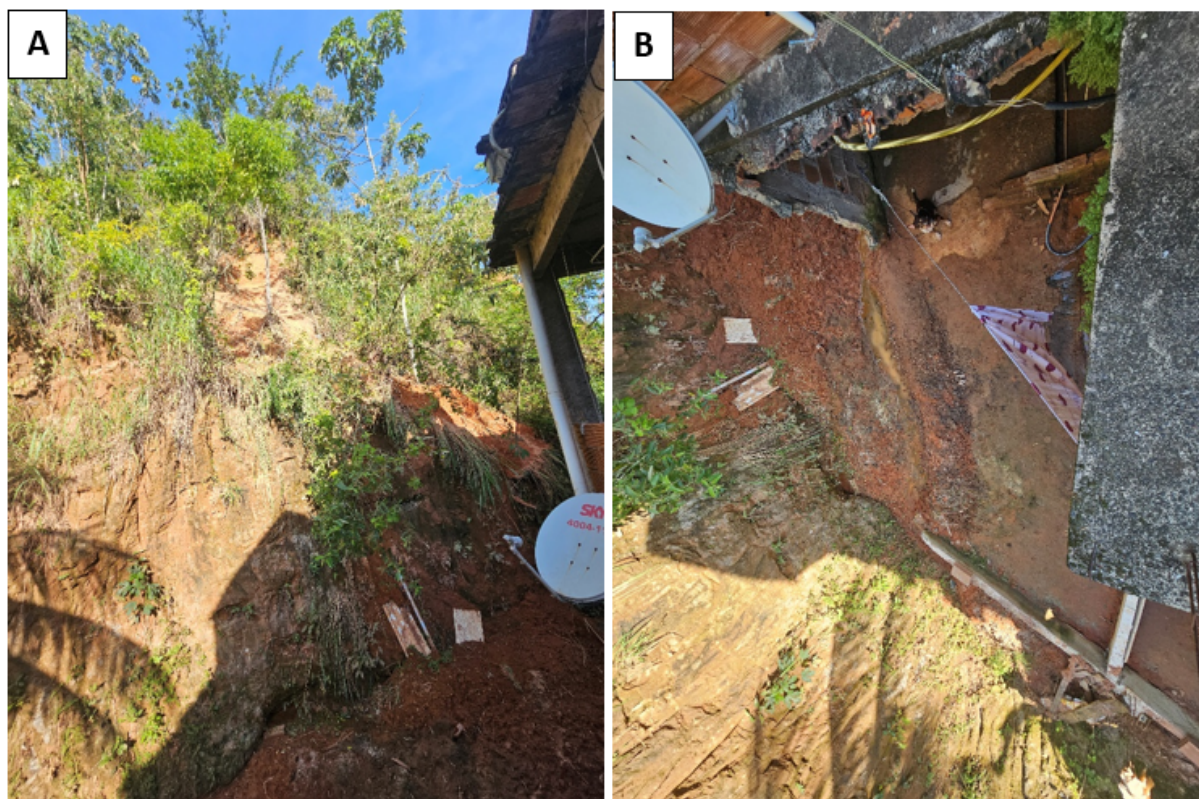
No segundo ponto vistoriado, que foi atingido pelo mesmo pulso supracitado, foi observado que a cicatriz neste ponto ocorreu em contato solo raso sobre rocha muito alterada e fraturada, tendo também como material mobilizado algumas ramificações de árvores em direção ao imóvel, mas sem desprendimento do talude. Destaca-se que o material mobilizado depositou na parede externa da edificação, aparentemente sem danos estruturais. Devido a baixa profundidade de solo no local, diversos elementos arbóreos encontravam-se expostos, possibilitando queda em direção ao imóvel nº 525 que possui 2 patamares e dista aproximadamente 1,5 m deste trecho da encosta. Próximo à base do deslizamento foi identificada área de acúmulo de água de origem não identificada. (**Figuras 02 A e B**)

**Figura 02:** Cicatriz de deslizamento em contato solo raso sobre rocha muito alterada e fraturada, com tombamento de algumas ramificações de árvores, mas sem desprendimento do talude; **B)** Área de alcance do material encostando na parede externa da edificação e dispersa ao longo da área externa do imóvel.

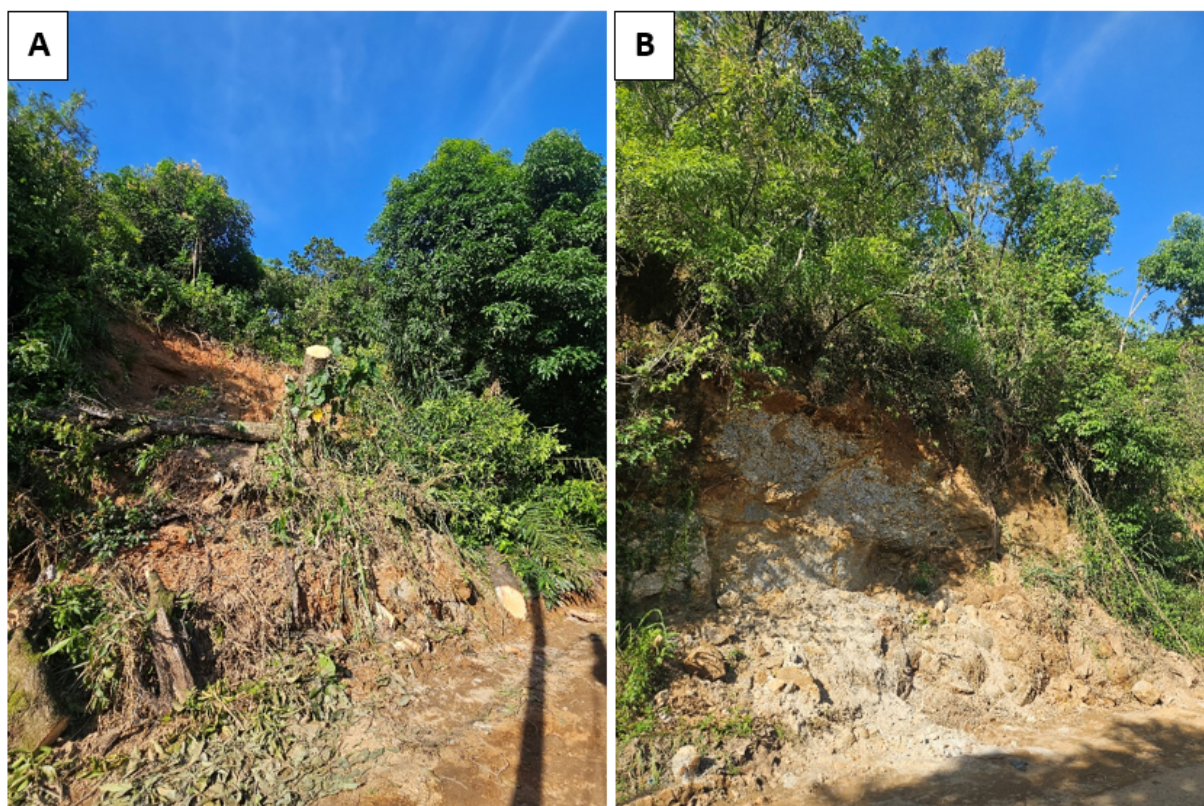
No terceiro ponto vistoriado, o movimento deflagrado atingiu a via pública, causando obstrução dela, de acordo com relatos no local. Quanto ao material mobilizado foi observado que este era bastante heterogêneo, sendo composto de elementos arbóreos de diversos portes, solo areno-argiloso e calhau de rocha (**Figuras 03 A e B**). Entretanto, não foi possível observar a área de alcance do material, uma vez que a rua já se encontrava desobstruída, com material acumulado apenas nas margens e os elementos arbóreos de maior porte, já haviam passado por poda emergencial.

**Figura 03:** Material mobilizado em via pública, evidenciando elementos arbóreos e sedimentos inconsolidados (A) e calhau (B).

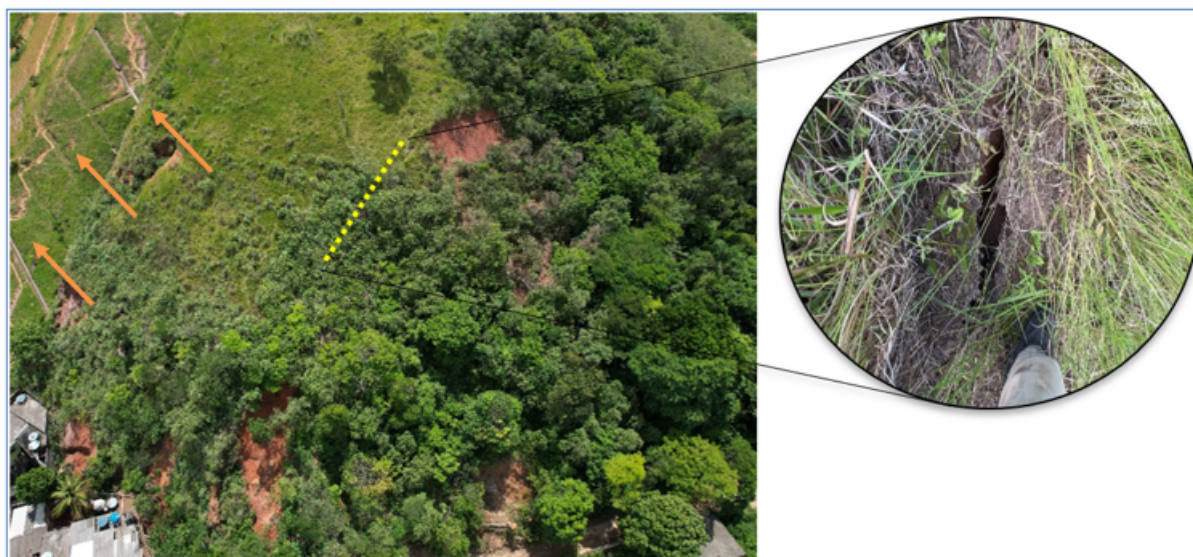
Há de ressaltar, que em vistoria realizada pelos funcionários da Secretaria de Meio Ambiente, foi identificada no topo da encosta próximo à zona de ruptura do deslizamento, uma trinca significativa com 1 m de extensão e mais de 10 cm de diâmetro. Todavia, após imagens realizadas por drone foi constatado que a extensão da trinca supera o 1 m visto inicialmente *in loco* (**Figura 04**).

**Figura 04:** Visão oblíqua da encosta analisada, destacando trinca encontrada próximo à ruptura de um dos deslizamentos ocorridos no local, evidenciada em detalhe ao lado, através de foto fornecida pelos agentes da Secretaria de Meio Ambiente. As setas laranjas indicam a área dos dutos Transpetro já informados.

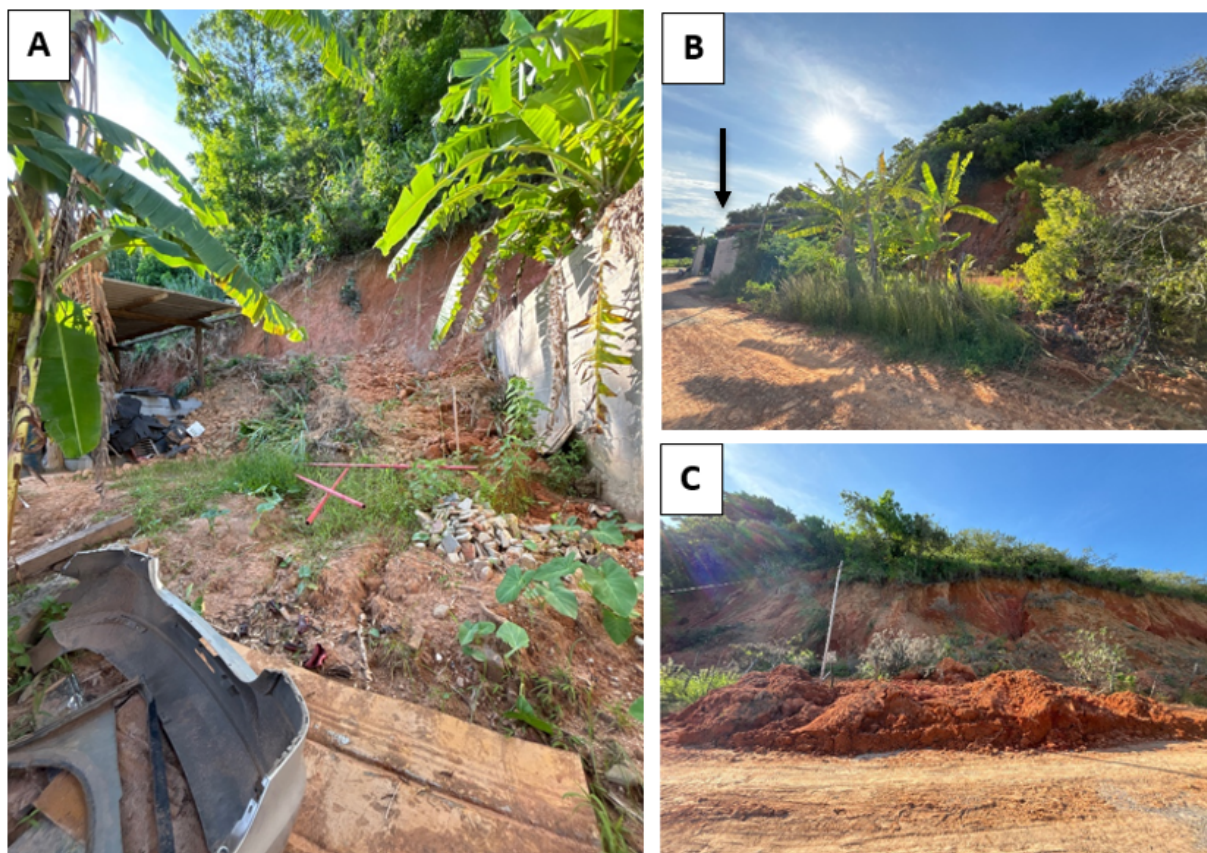
O quarto ponto vistoriado corresponde a um estabelecimento comercial, que abriga uma oficina mecânica em funcionamento. O movimento deflagrado atingiu os fundos da edificação e o muro limítrofe, entretanto, aparentemente, sem causar danos e/ou colapsos estruturais (**Figura 05 A**).

Cabe destacar que, de acordo com relatos no local, este trecho da encosta próximo à oficina corresponde a uma área em que há extenso corte de talude, que vem sofrendo com processos erosivos ativos e deslizamentos ao longo tempo (**Figura 05 B**), que podem ser também corroborados através da linha do tempo do Google Earth. Todavia, apesar de significativa perda de material no local, não há edificações próximas e, o talude apresenta redução na altura além de distar mais de 3 m da via pública. (**Figura 05 C**).

**Figura 05:** **A)** Área da oficina atingida pelo deslizamento, evidenciando cama da de mais de 1 m de material mobilizado sobre parte dos fundos da estrutura; **B)** Trecho da encosta com processos ativos próxima à oficina (seta preta); **C)** Visão frontal do trecho analisado ao lado da oficina, demonstrando material mobilizado retirado, que fora depositado às margens da via.

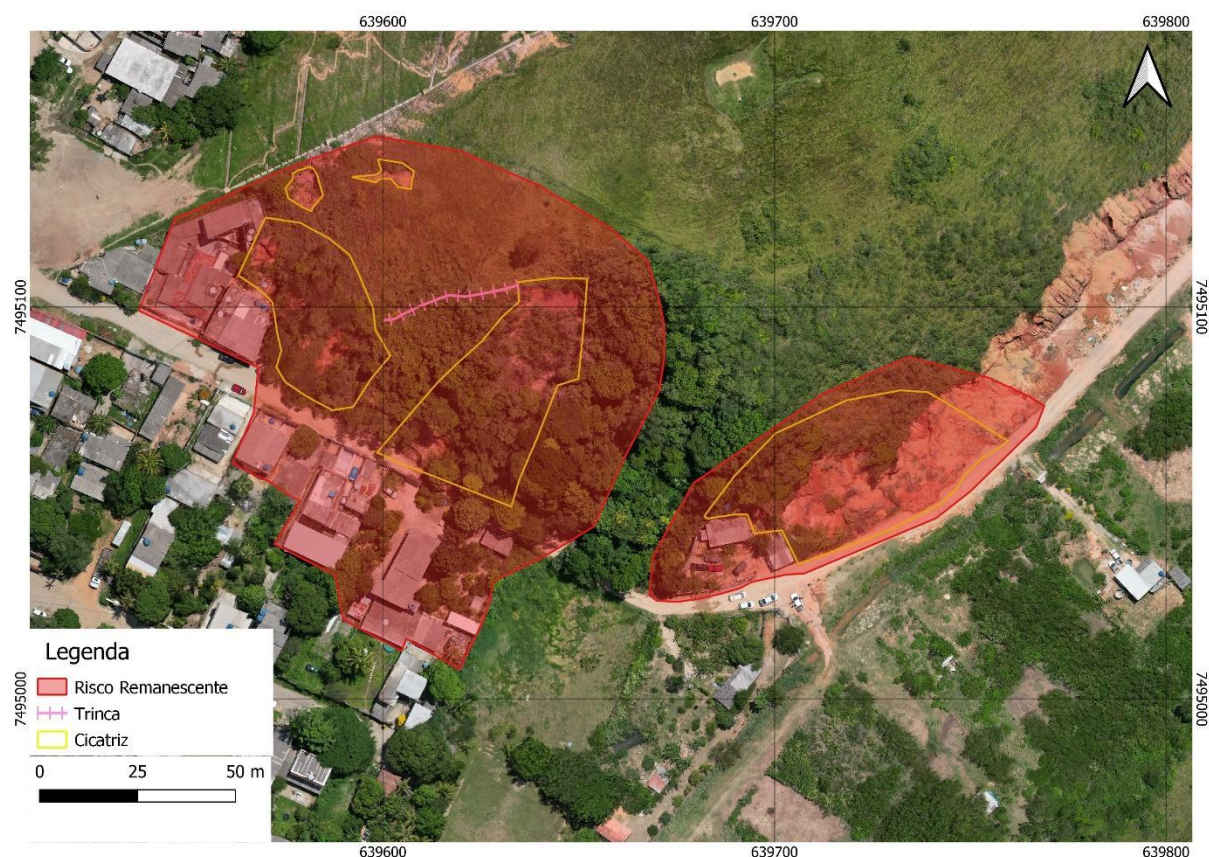
Considerando o cenário atual, foi traçado um polígono de risco remanescente (**Figura 06**) de acordo com a metodologia utilizada pelo DRM-RJ, uma vez que ocorre o período de chuvas e os processos geológico-geomorfológicos acima relatados encontram-se ativos.

**Figura 06:** Delimitação do polígono de Risco Remanescente segundo metodologia do DRM-RJ.

O DRM-RJ considera que medidas de gestão de desastre devam ser tomadas em caráter de urgência, visto que o avanço do movimento gravitacional de massa poderá acarretar danos e prejuízos às moradias e à população. Sendo assim, recomenda-se, a fiscalização e monitoramento do local, bem como a adoção de medidas mitigadoras e a avaliação de um profissional técnico habilitado para a adoção de obras de geotecnia cabíveis, visando a redução de riscos de acidentes.
