| DOCUMENTO:<br><b>Parecer Técnico</b> | DATA.:<br><b>26/02/2024</b> | PÁG.:<br><b>1/3</b> |
| TÍTULO:<br><b>Avaliação de Risco Geológico</b> | MUNICÍPIO:<br><b>Japeri</b> | |

Conforme Ofício nº 030/2024, em atendimento à solicitação da Secretaria Municipal de Proteção e Defesa Civil de Japeri, o DRM-RJ realizou no dia 26 de fevereiro de 2024 uma vistoria técnica emergencial acompanhada dos técnicos da Defesa Civil, para a avaliação de ocorrência de deslizamento na Rua do Farol (UTM 23 K 643854.02 m E / 7491274.49 m S) e Rua Alcântara (UTM 23 K 643889.64 m E / 7491260.39 m S), em virtude das chuvas ocorridas no dia 21 de fevereiro que acarretaram prejuízos à cidade supracitada.

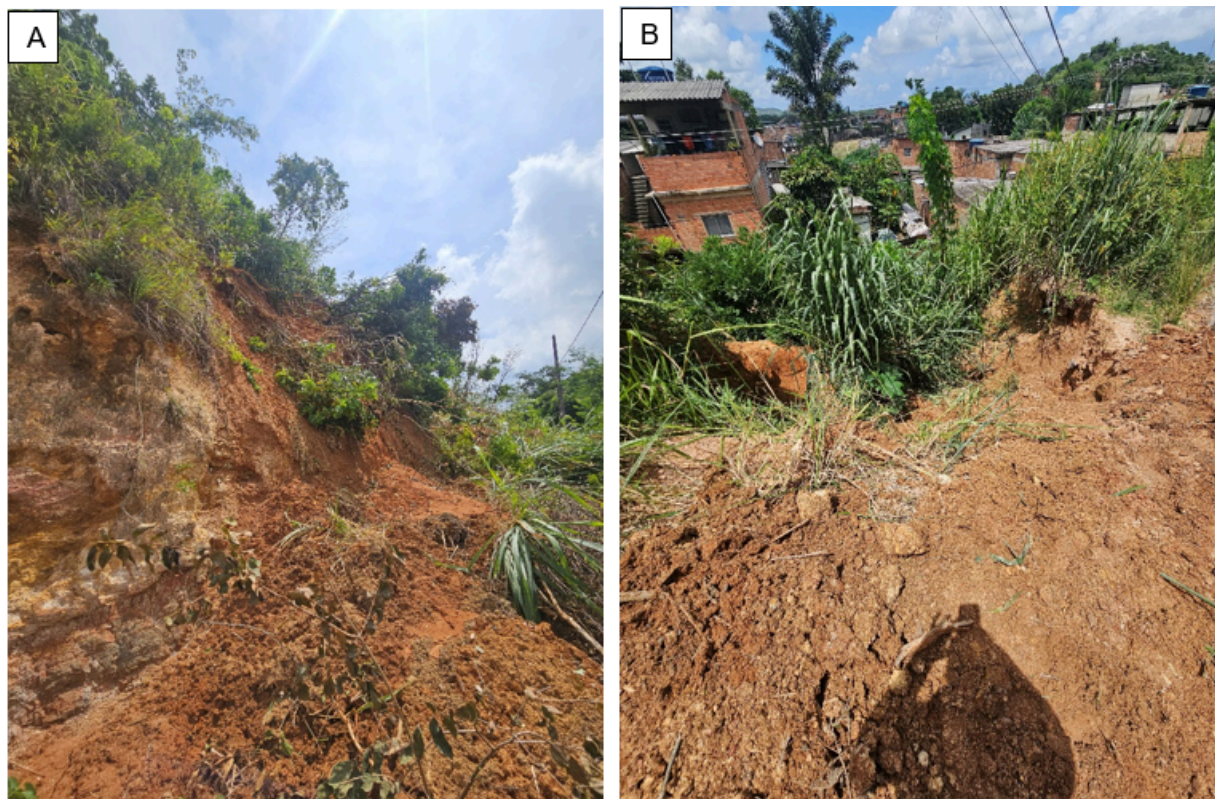
Foram observadas diversas ocorrências de deslizamento planar de contato solo sobre rocha muito alterada com material mobilizado composto de solo argilo-arenoso e cobertura vegetal composta por espécies gramíneas e arbustivas, tanto à montante (**Figura 01 A**) como à jusante (**Figura 01 B**) da Rua do Farol.

**Figura 01:** **A)** Cicatriz de deslizamento planar no contato solo-rocha alterada à montante da Rua do Farol, com intensa mobilização de material argilo-arenoso e elementos arbóreos; **B)** Cicatriz de deslizamento à jusante da Rua do Farol, com material mobilizado sendo depositado aos fundos dos imóveis localizados na Rua Alcântara.

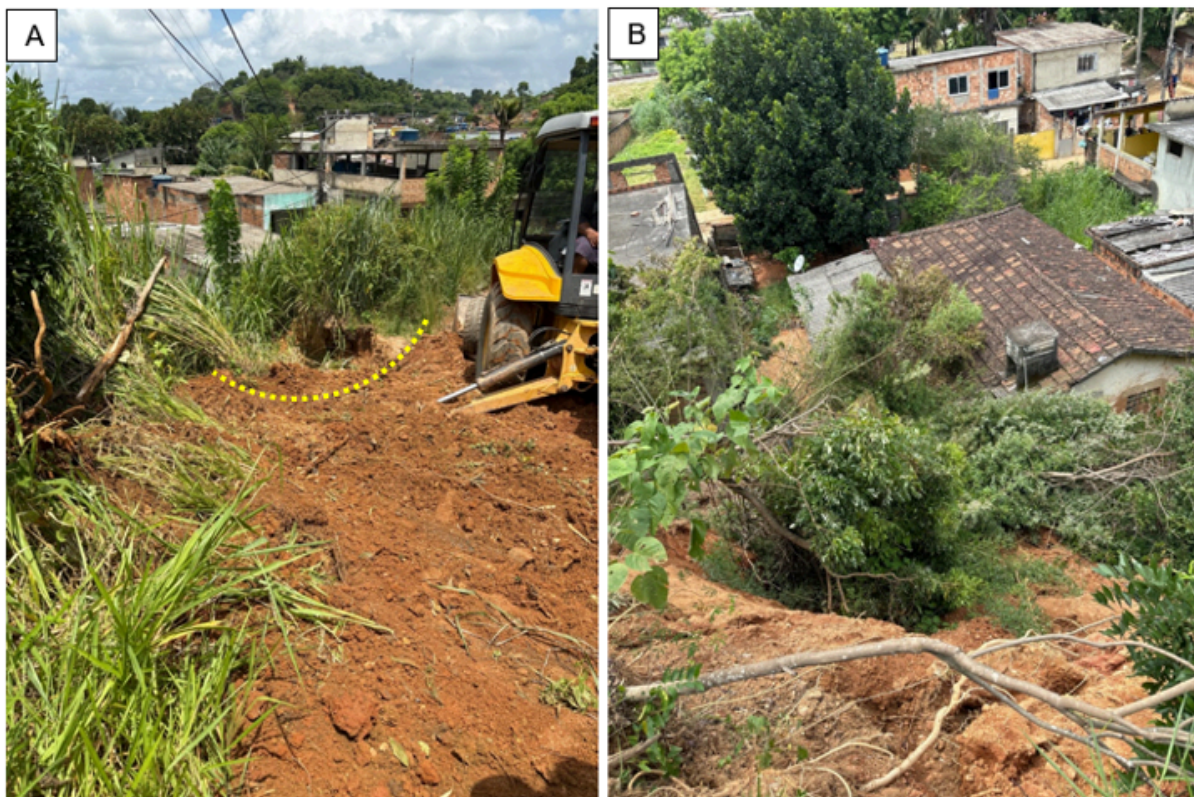
No momento da vistoria, a Rua do Farol encontrava-se ainda com o material mobilizado extremamente úmido e instável. Entretanto, no local havia um retroescavadeira trabalhando na construção de um caminho de acesso para os moradores da parte mais alta da encosta, visto que a rua ficou totalmente obstruída. Ressalta-se que a retroescavadeira se encontrava posicionada rente à crista da cicatriz do deslizamento à jusante da via, favorecendo ainda mais a movimentação de material no local (**Figura 02 A e B**).

**Figura 02:** **A)** Crista da cicatriz de deslizamento ao qual retroescavadeira está ao lado, favorecendo a mobilização de material instável; **B)** Imóveis da Rua Alcântara atingidos por solo e vegetação resultantes do deslizamento ocorrido à jusante da Rua do Farol.

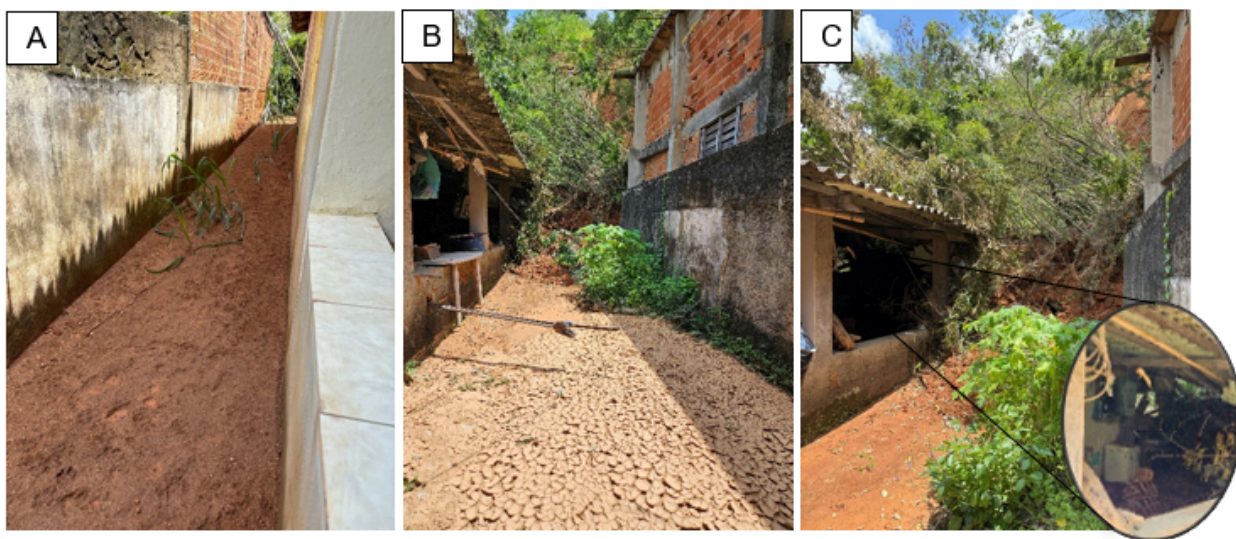
Cabe destacar que durante visita técnica, dos imóveis atingidos pelo deslizamento na Rua Alcântara, apenas o de nº 46 foi possível vistoriar. No local, foi observado grande quantidade de material mobilizado disposto por toda área externa do imóvel, com parte dele ainda demonstrando bastante umidade (**Figura 03 A**) e, em outras, gretas de ressecamento do material argiloso (**Figura 03 B**). Cabe destacar, que o referido material atingiu a estrutura do imóvel, sendo possível visualizar desabamento parcial da parede posterior da edificação (**Figura 03 C**).

**Figura 03:** A) Camada de cerca de 30 cm de material mobilizado úmido disposto no corredor lateral; B) Material mobilizado logo abaixo cicatriz de deslizamento, com camada úmida próxima a esta e extensão do atingimento mais ressecada, com a formação de gretas de ressecamento; C) Visada lateral do imóvel atingindo, mostrando colapso parcial da área dos fundos, evidenciada na imagem em detalhe.

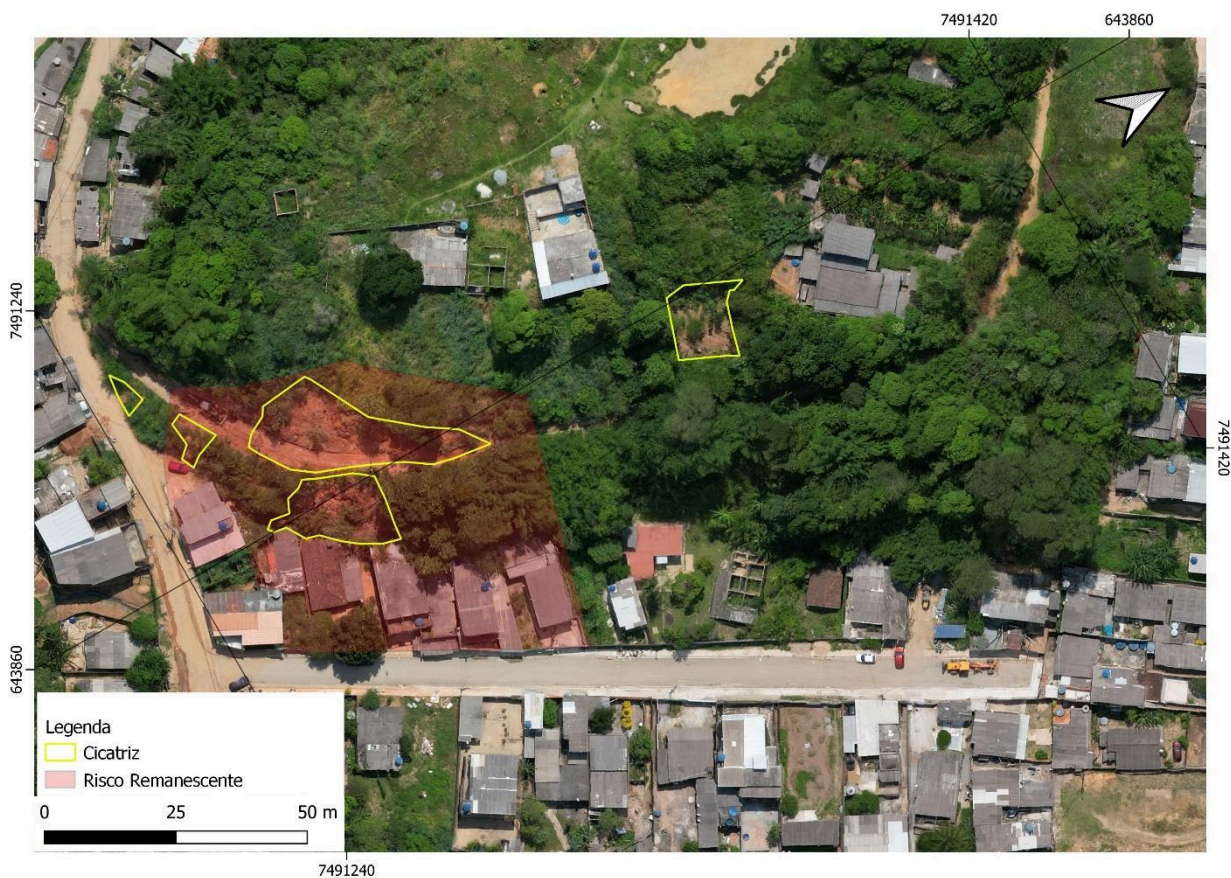
Considerando o cenário atual, foi traçado um polígono de risco remanescente (**Figura 04**) de acordo com a metodologia utilizada pelo DRM-RJ, uma vez que ocorre o período de chuvas e os processos geológico-geomorfológicos acima relatados encontram-se ativos.

**Figura 04:** Delimitação do polígono de Risco Remanescente segundo metodologia do DRM-RJ.

O DRM-RJ considera que medidas de gestão de desastre devam ser tomadas em caráter de urgência, visto que o avanço do movimento gravitacional de massa poderá acarretar danos e prejuízos às moradias e à população. Sendo assim, recomenda-se, a fiscalização e monitoramento do local, bem como a adoção de medidas mitigadoras e a avaliação de um profissional técnico habilitado para a adoção de obras de geotecnia cabíveis, visando a redução de riscos de acidentes.
