| DOCUMENTO:<br><b>Parecer Técnico</b> | DATA.:<br><b>26/02/2024</b> | PÁG.:<br><b>1/5</b> |
| TÍTULO:<br><b>Avaliação de Risco Geológico</b> | MUNICÍPIO:<br><b>Japeri</b> | |

Conforme Ofício nº 030/2024, em atendimento à solicitação da Secretaria Municipal de Proteção e Defesa Civil de Japeri, o DRM-RJ realizou no dia 26 de fevereiro de 2024 uma vistoria técnica emergencial acompanhada dos técnicos da Defesa Civil, para a avaliação de ocorrência de deslizamento na Rua Lima Ferreira, Lt 7 e nº 140, em virtude das chuvas ocorridas no dia 21 de fevereiro que acarretaram prejuízos à cidade supracitada.

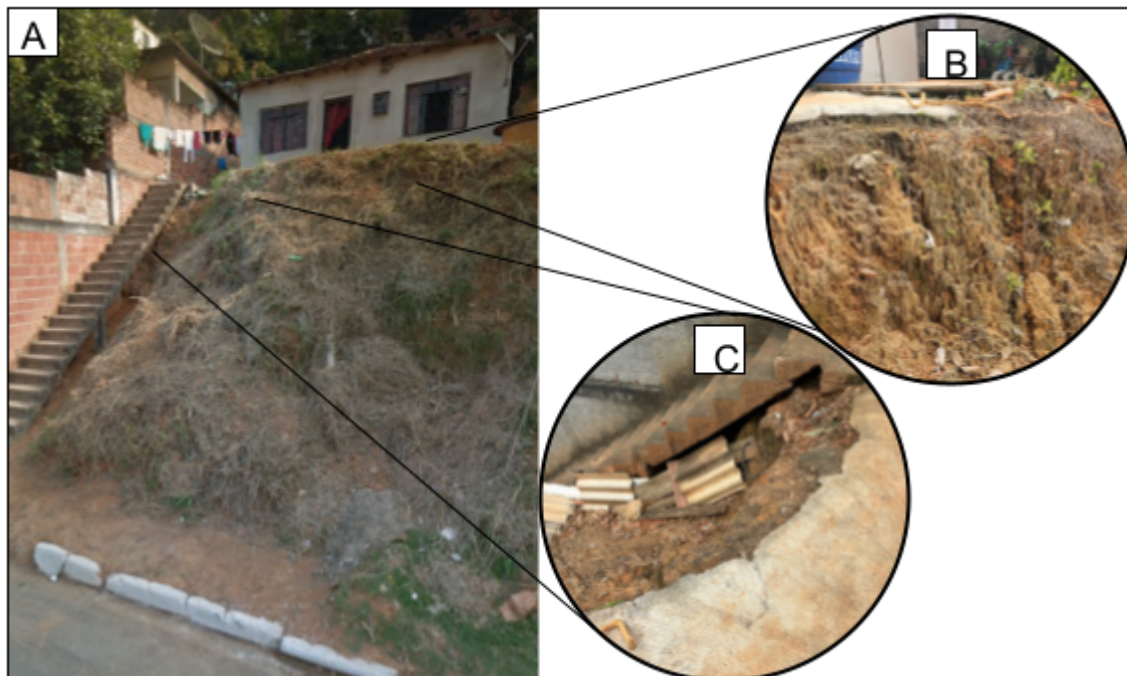
A frente da casa está recuada da rua aproximadamente 7 metros, encaixada no talude a uma altura de 4 metros em relação a rua (**Figura 01. A**). Foram encontradas feições erosivas em toda face exposta dessa porção do talude (**Figura 01. B**). Segundo o relato, foram colocadas telhas de proteção na base da escada de acesso a casa, como tentativa de diminuir a perda de material na base (**Figura 01. C**).

**Figura 1. (A)** Imagem da frente da casa retirada em julho de 2011 pelo Google. **(B)** Imagem atual do talude, com quebra do piso, e processo erosivo exposto. **(C)** Imagem atual da escada de acesso a casa, com telhas de proteção na base como tentativa de diminuir perda de material na base, e presença de rachaduras no piso.

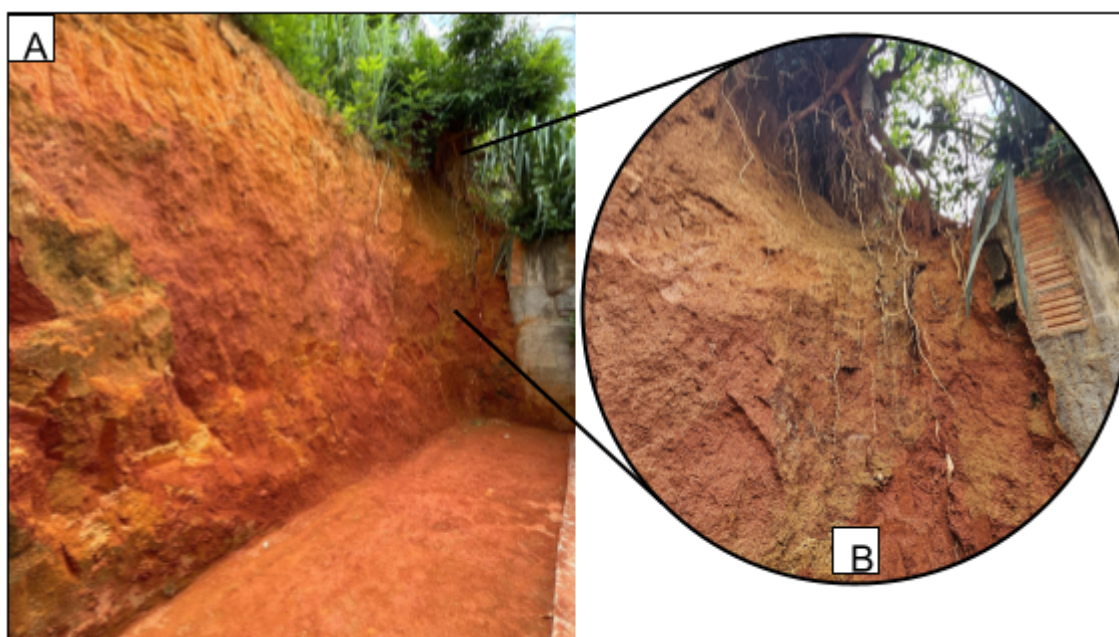
Os fundos da casa estão encaixados em um talude de corte em 90°, com aproximadamente 3 metros de altura (**Figura 2**). Segundo os moradores houve mobilização de material avançando ao menos 1 metro em direção a casa. Não foi possível visualizar o evento, pois os moradores já haviam realizado a retirada de todo o material.

**Figura 2. (A)** O material mobilizado que avançou cerca de 1 metro nos fundos da casa, porém já foi retirado pelos moradores. **(B)** Em destaque, raízes expostas e vegetação próxima do topo do corte de talude.

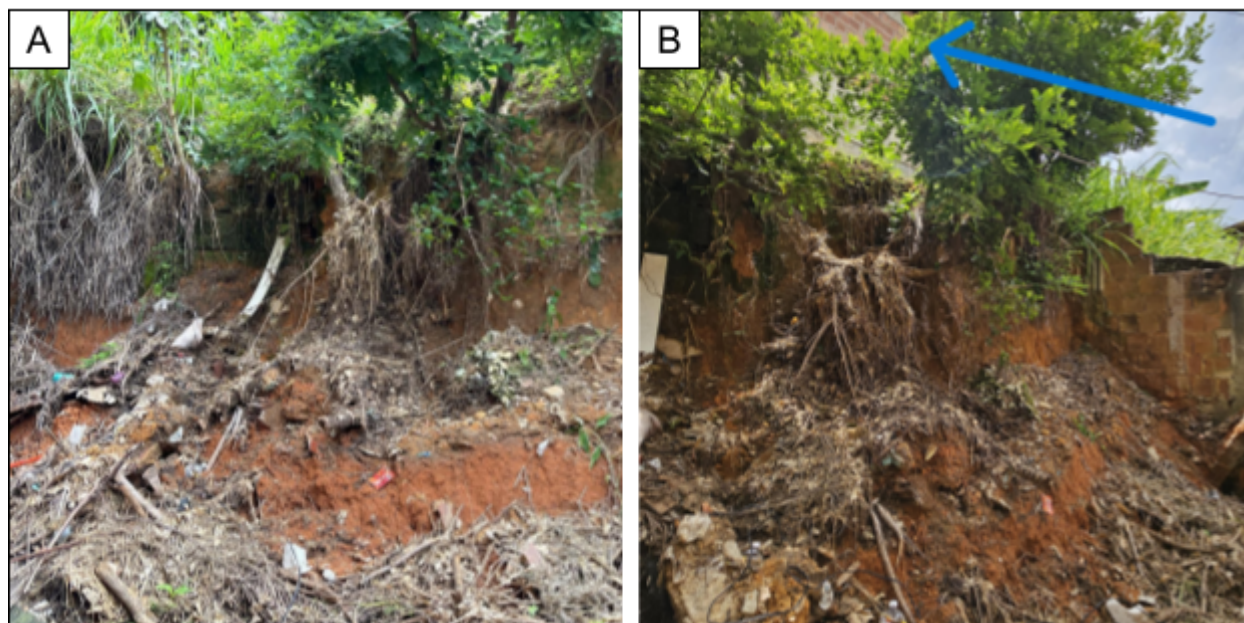
Um evento de deslizamento planar atingiu o térreo dos fundos do terceiro imóvel, causando a destruição do muro do terreno e tendo um avanço de ao menos quatro metros de material mobilizado composto solo argilo-arenoso, camada de matéria orgânica escura com presença de detritos urbanos e vegetação do tipo gramínea, arbustiva e árvores de médio porte (**Figura 1. A**).

A montante do evento, a uma distância de um metro da crista da cicatriz, é possível observar os fundos de um imóvel que os agentes não tiveram acesso (**Figura 1. B**).

**Figura 1. (A)** Vista frontal do evento, com muitas raízes expostas, e camada de matéria orgânica escura com presença de detritos urbanos sobre o material argilo-arenoso. **(B)** Vista da lateral esquerda do evento, seta azul indica fundos de imóvel a montante do evento.

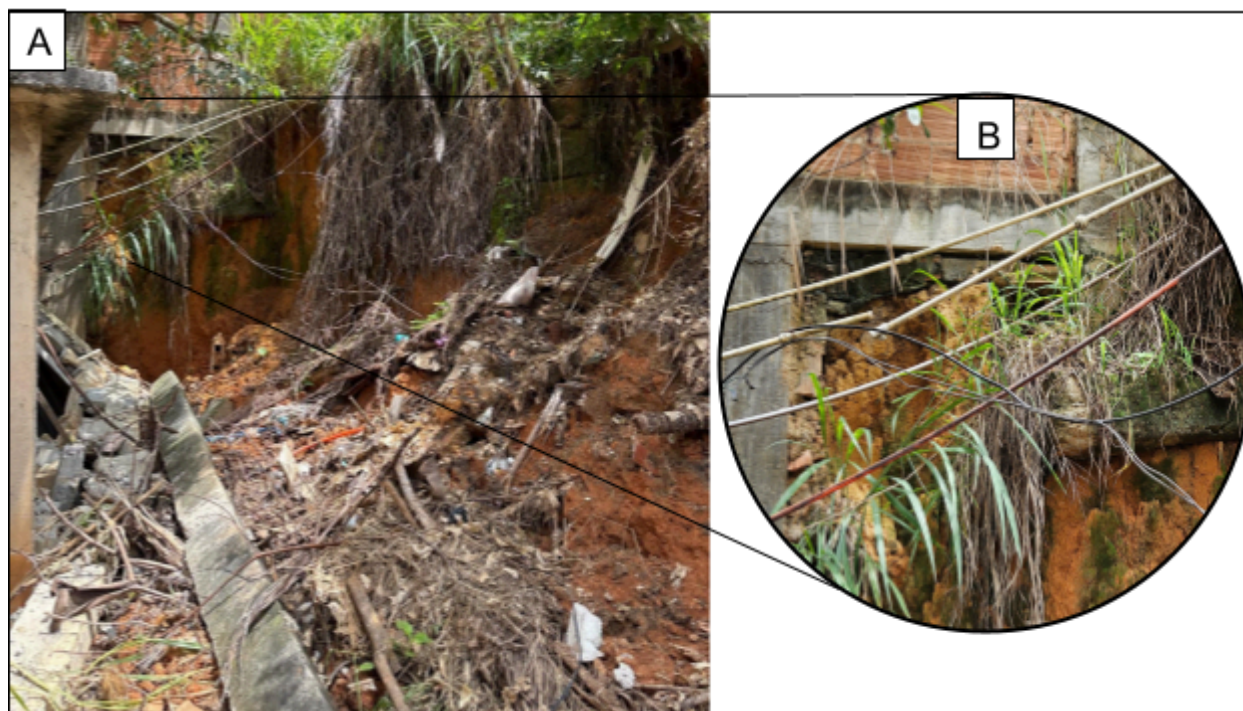
A esquerda do evento foi possível observar um processo erosivo ativo na fundação do imóvel vizinho, e tubulações que sofreram danos no evento (**Figura 2**).

**Figura 2.** (A) Vista da lateral esquerda, com partes do muro dos fundos da casa que colapsou. (B) Ênfase na mobilização de material da fundação da casa vizinha, e tubulações de água rompidas pelo evento.

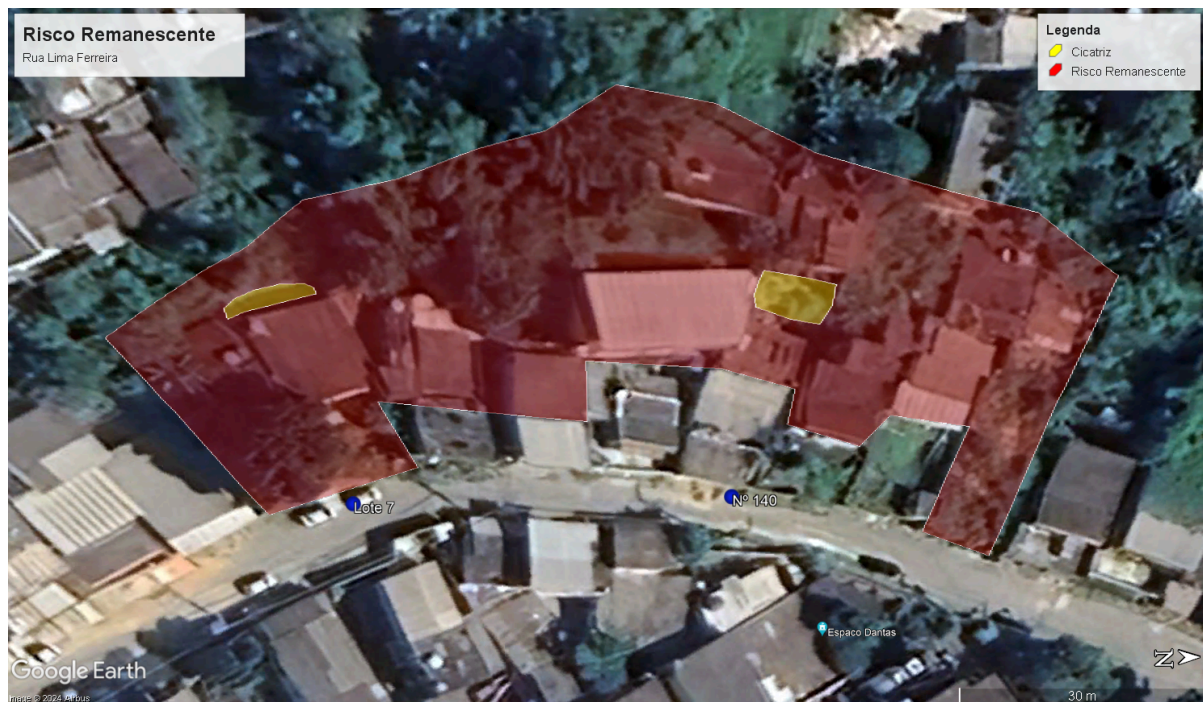
Dito isto e, considerando o cenário atual, foi traçado um polígono de risco remanescente (**Figura 3**) de acordo com a metodologia utilizada pelo DRM-RJ, uma vez que ocorre o período de chuvas e os processos geológico-geomorfológicos acima relatados encontram-se ativos.

**Figura 3.** Delimitação do polígono de Risco Remanescente segundo metodologia do DRM-RJ.

O DRM-RJ considera que medidas de gestão de desastre devam ser tomadas em caráter de urgência, visto que o avanço do movimento gravitacional de massa poderá acarretar em danos e prejuízos às moradias e à população. Sendo assim, recomenda-se, a fiscalização e monitoramento do local, bem como a adoção de medidas mitigadoras e a avaliação de um profissional técnico habilitado para a adoção de obras de geotecnia cabíveis, visando a redução de riscos de acidentes.
