| DOCUMENTO:<br><b>Parecer Técnico</b> | DATA.:<br><b>28/02/2024</b> | PÁG.:<br><b>1/6</b> |
| TÍTULO:<br><b>Avaliação de Risco Geológico</b> | MUNICÍPIO:<br><b>Japeri</b> | |

Conforme Ofícios nº 030/2024 e 031/2024, em atendimento à solicitação da Secretaria Municipal de Proteção e Defesa Civil de Japeri, o DRM-RJ realizou no dia 28 de fevereiro de 2024 uma vistoria técnica emergencial acompanhada dos técnicos da Defesa Civil, para a avaliação de ocorrência de deslizamento na Rua Onze de Novembro, em virtude das chuvas ocorridas no dia 21 de fevereiro que acarretaram prejuízos à cidade supracitada.

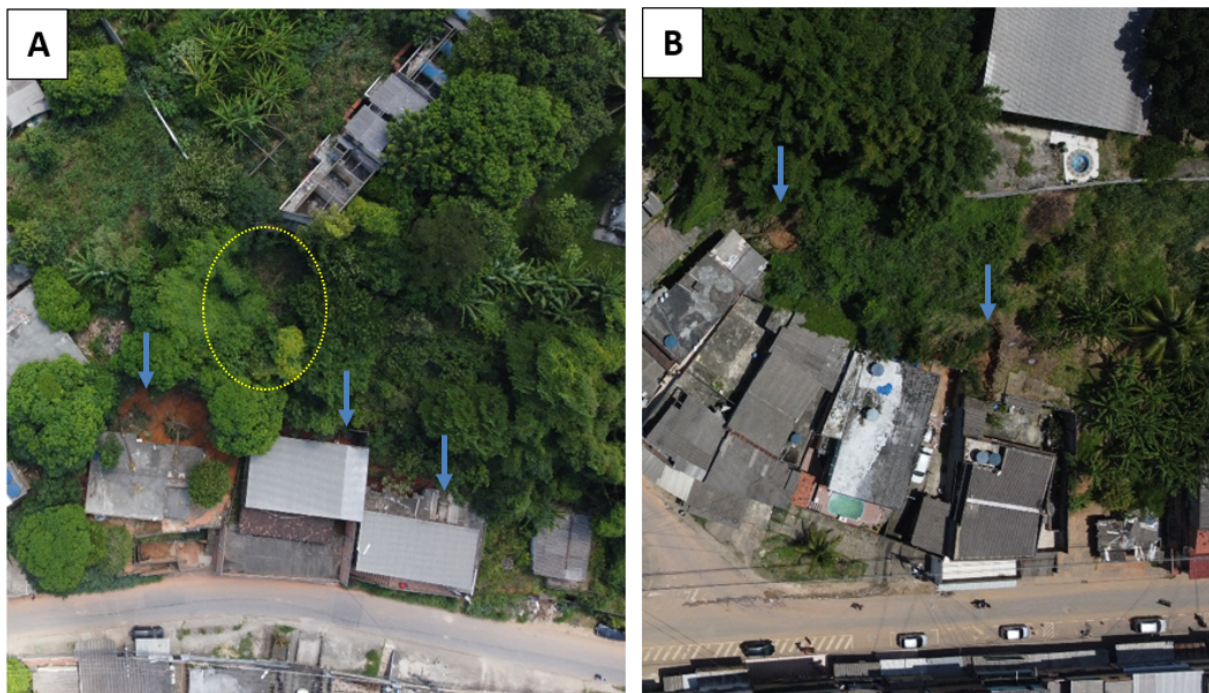
No momento da vistoria, foram observados focos de deslizamento que atingiram os fundos de ao menos dez imóveis. Todavia, mediante interpretação de imagens geradas em voo de drone feito por agentes da Defesa Civil de Petrópolis, foi possível identificar ao menos outros três eventos não visualizados *in loco* (**Figuras 01 A e B**).

**Figura 01:** A) Cicatrizes de deslizamento (setas azuis) com queda de elementos arbóreos (círculo pontilhado), observadas através do imageamento por drone, próximo de imóvel na Rua Onze de Novembro nº 100; B) Demais pontos de deslizamentos (setas azuis) observados na Rua Onze de Novembro, entretanto, na extremidade mais próxima à Rua Genésio Pereira Vilella (Antiga Av. das Nações).

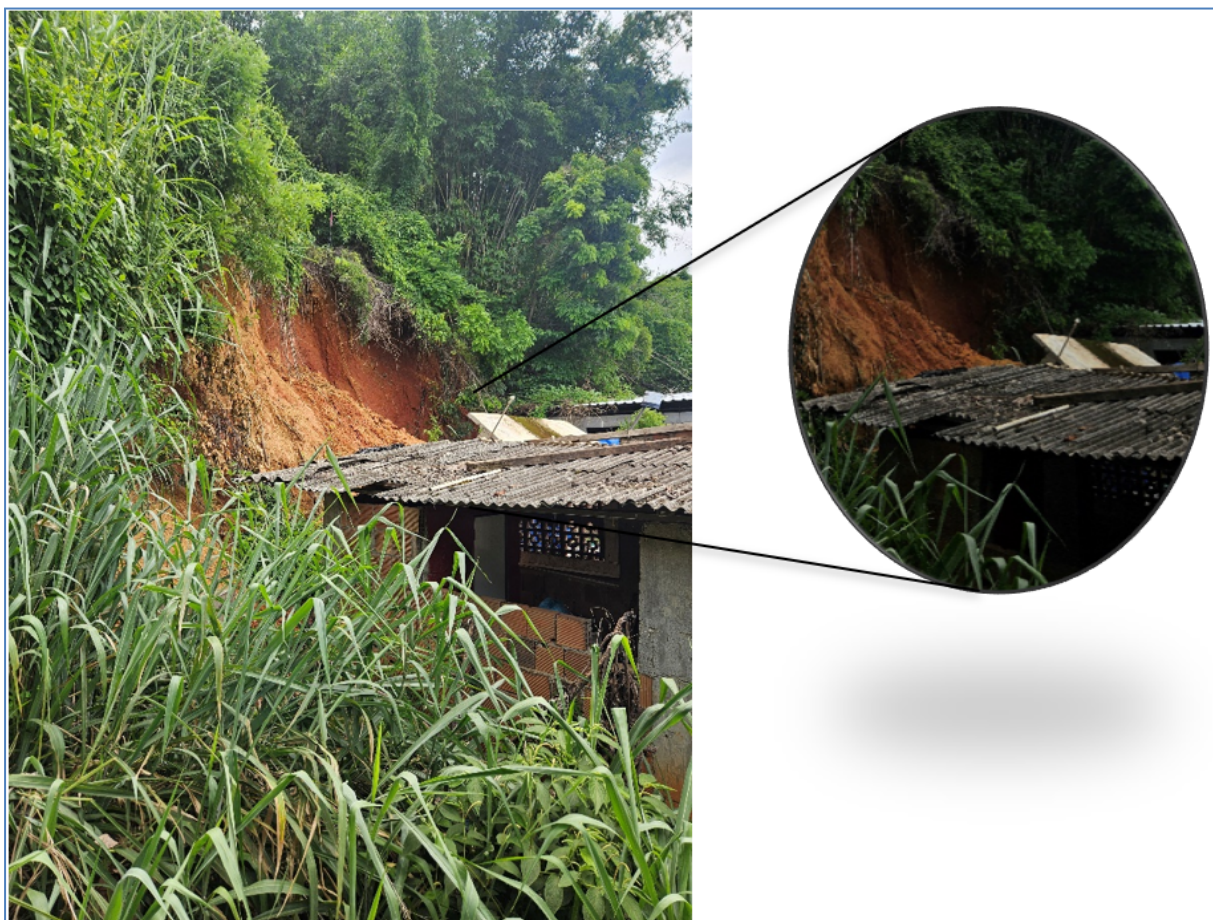
No primeiro ponto vistoriado, o deslizamento ocorreu na parte posterior do imóvel, atingindo ao menos duas áreas edificadas, causando aparentemente o colapso parcial de uma delas conforme **Figuras 02**. No local, foi observado que houve significativa quantidade de material mobilizado, que tem como alcance a altura próxima da cobertura do imóvel de patamar único. Contudo, cabe destacar que a vista do deslizamento foi realizada a partir do imóvel LT 35, uma vez que não foi possível adentrar o imóvel identificado como nº 33.

**Figura 02:** Cicatriz de deslizamento com material mobilizado aos fundos de imóvel com altura próxima da cobertura do mesmo e, causando possível desabamento parcial, conforme imagem em detalhe.

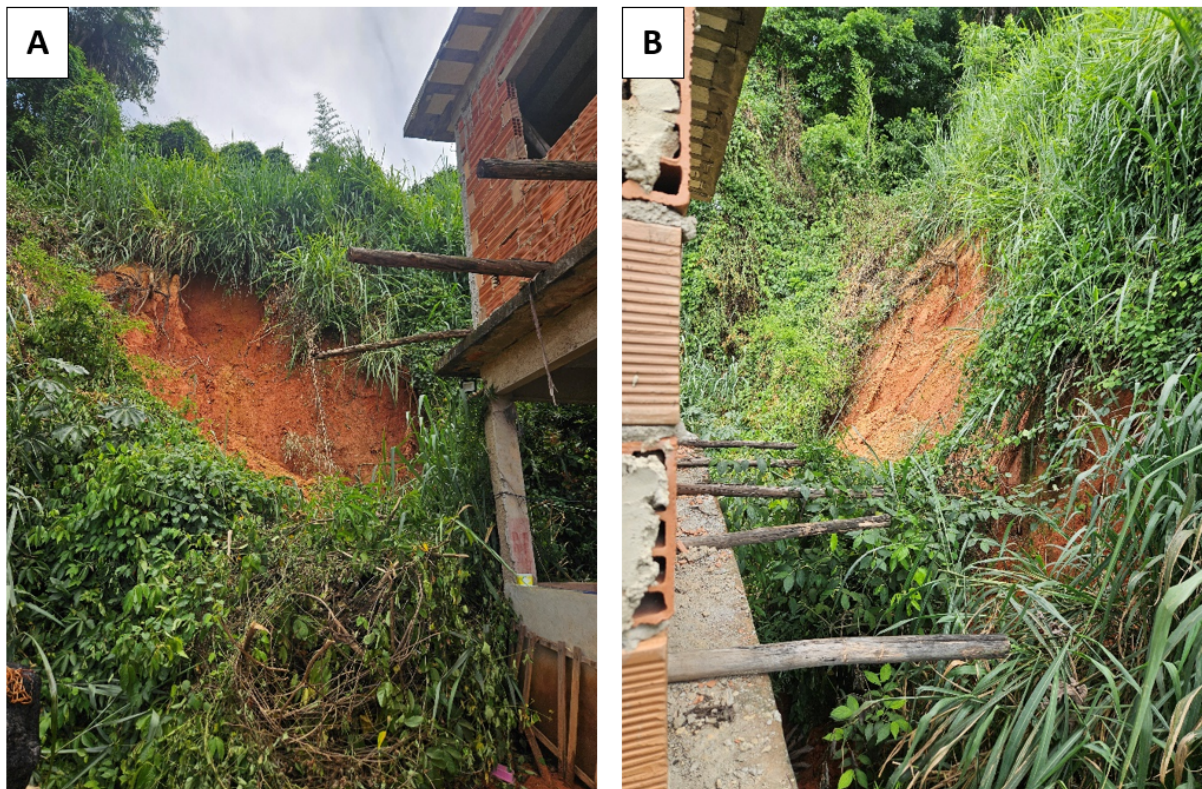
No segundo ponto vistoriado, que foi atingido pelo mesmo pulso supracitado, o imóvel encontra-se encaixado há uma distância aproximada de 1,5 m de um talude com cerca de 5m de altura e cobertura vegetal dada por gramíneas e arbustos. O deslizamento ocorreu na parte posterior e lateral da edificação e, apesar de se depositar na parede posterior desta, no momento da vistoria não foram observados danos à estrutura do imóvel (**Figuras 02 A e B**). Todavia, parte do material também atingiu muro limítrofe com imóvel LT37 QD9, que já se encontrava inclinado, tendendo ao pátio do mesmo.

**Figura 02:** A) Cicatriz de deslizamento na porção lateral/posterior do imóvel com queda de ramificações; B) Cicatriz do deslizamento a partir de visada dos fundos do imóvel, atingindo a parte externa da edificação.

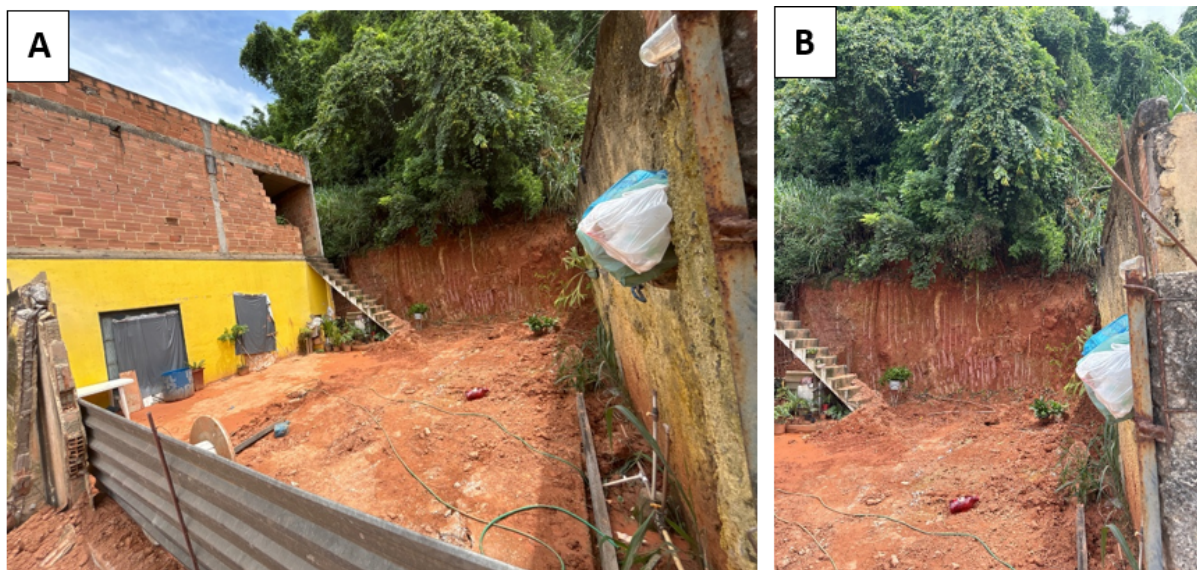
No terceiro ponto vistoriado, a edificação encontrava-se posicionada à curta distância de um talude verticalizado em 90° (**Figura 04 A**), entretanto, devido à ausência de moradores no local, não foi possível adentrar ao imóvel para melhor avaliação. Todavia, observou-se que houve mobilização de material na porção lateral do terreno, próxima ao muro limítrofe com o imóvel LT35 QD9, possivelmente, agravando o cenário de risco de desabamento do mesmo sobre o pátio do imóvel LT37 QD9. No local, era visto que parte do material mobilizado se dispersou ao longo de todo o terreno, sem criar grandes zonas de acumulação, apenas um pequeno acúmulo próximo à base do talude (**Figura 04 B**).

**Figura 04:** A) Imóvel LT37 QD9, sem habitantes no momento, demonstrando talude verticalizado, com sinais de deslizamento, feições erosivas e raízes aparentes. É possível observar inclinação do muro limítrofe do imóvel com risco de queda tendendo para o pátio do mesmo; B) Área de maior acúmulo de material depositada aos fundos do terreno, se estendendo ao longo do muro limítrofe.

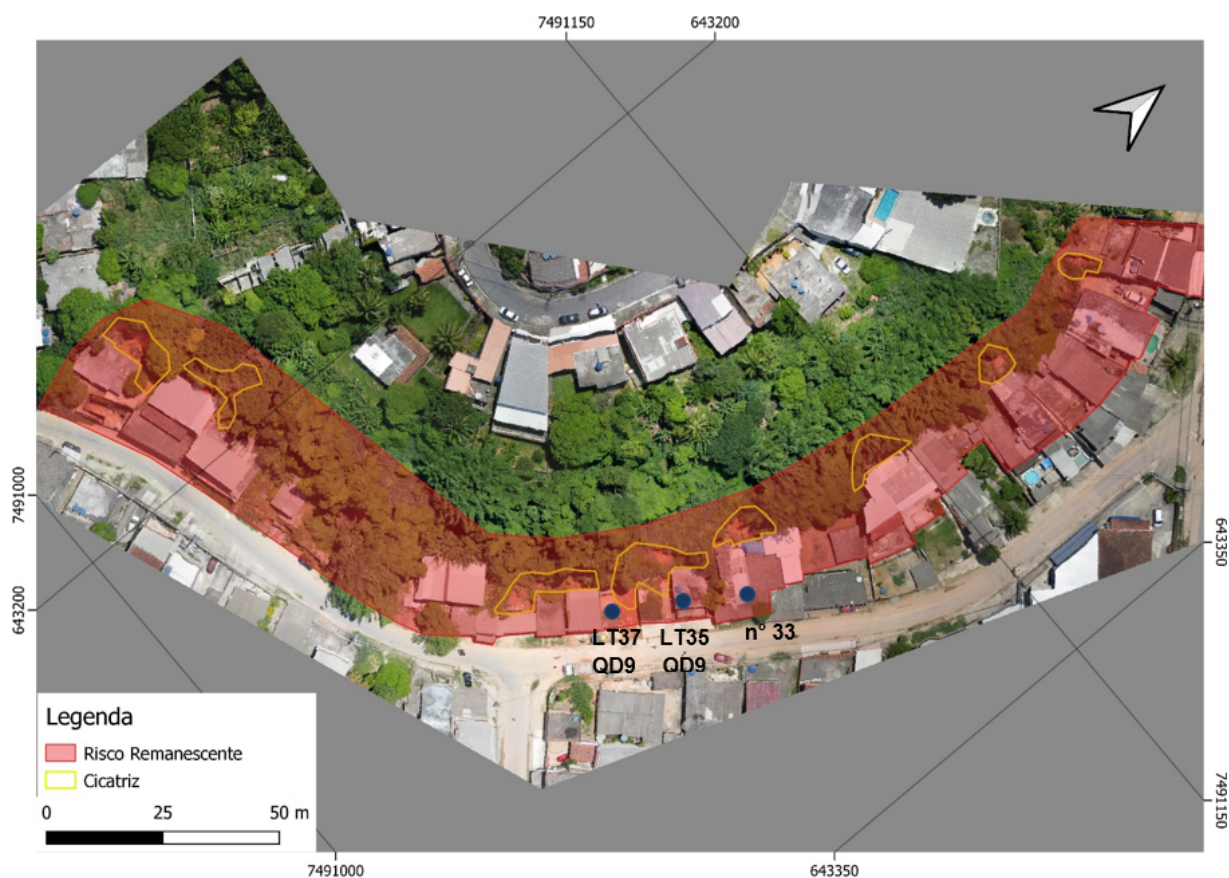
Considerando o cenário atual, a metodologia de classificação de risco a deslizamentos do DRM-RJ, foi traçado um polígono de Risco Remanescente (**Figura 05**) que apresenta possibilidade de evolução do movimento de massa lateralmente, favorecendo o atingimento de outros imóveis, uma vez que ocorre o período de chuvas e os processos geológico-geomorfológicos acima relatados encontram-se ativos.

**Figura 05:** Delimitação do polígono de Risco Remanescente segundo metodologia do DRM-RJ.

O DRM-RJ considera que medidas de gestão de desastre devam ser tomadas em caráter de urgência, visto que o avanço do movimento gravitacional de massa poderá acarretar danos e prejuízos às moradias e à população. Sendo assim, recomenda-se, a fiscalização e monitoramento do local, bem como a adoção de medidas mitigadoras e a avaliação de um profissional técnico habilitado para a adoção de obras de geotecnia cabíveis, visando a redução de riscos de acidentes.
