| DOCUMENTO:<br><b>Parecer Técnico</b> | DATA.:<br>27/02/2024 | PÁG.:<br>1/6 |
| TÍTULO:<br>Avaliação de Risco Geológico | MUNICÍPIO:<br>Japeri | |

Conforme Ofício nº 055/2024, em atendimento à solicitação da Secretaria Municipal de Proteção e Defesa Civil de Japeri, o DRM-RJ realizou no dia 27 de fevereiro de 2024 uma vistoria técnica emergencial acompanhada dos técnicos da Defesa Civil, para a avaliação de ocorrência de deslizamento na Av. São Cosme (Antiga Wilson Batista) nas proximidades do nº 309, em virtude das chuvas ocorridas no dia 21 de fevereiro que acarretaram prejuízos à cidade supracitada.

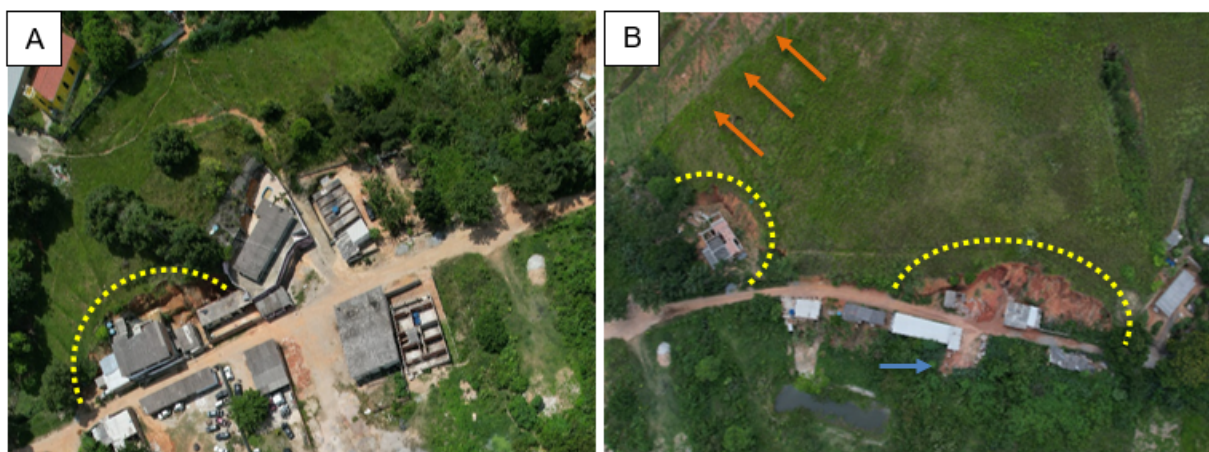
Ao longo da Av. São Cosme (Antiga Wilson Batista) ocorreram diversas ocorrências de deslizamento planar em dois morros, o primeiro de aproximadamente 15 metros de altura, que fica localizado próximo ao cruzamento com a Rua D (**Figura 01 A**) e o segundo, mais adiante, com 97 metros de altura e, um pequeno deslizamento em crista de talude localizado próximo a um córrego (**Figura 01 B**). De modo geral, a vegetação predominante é composta de gramíneas e arbustiva, com em alguns pontos vegetação arbórea com raízes rasas, localizada na crista do talude.

**Figura 01:** A) Morrote com deslizamento deflagrado (arco pontilhado) próximo do cruzamento da Rua D; B) Trecho mais adiante da Rua São Cosme, mostrando dois deslizamentos ocorridos em área de vertente (arco pontilhado) e outro, em crista de talude próximo à córrego (seta azul). As setas laranjas indicam a área dos dutos informados.

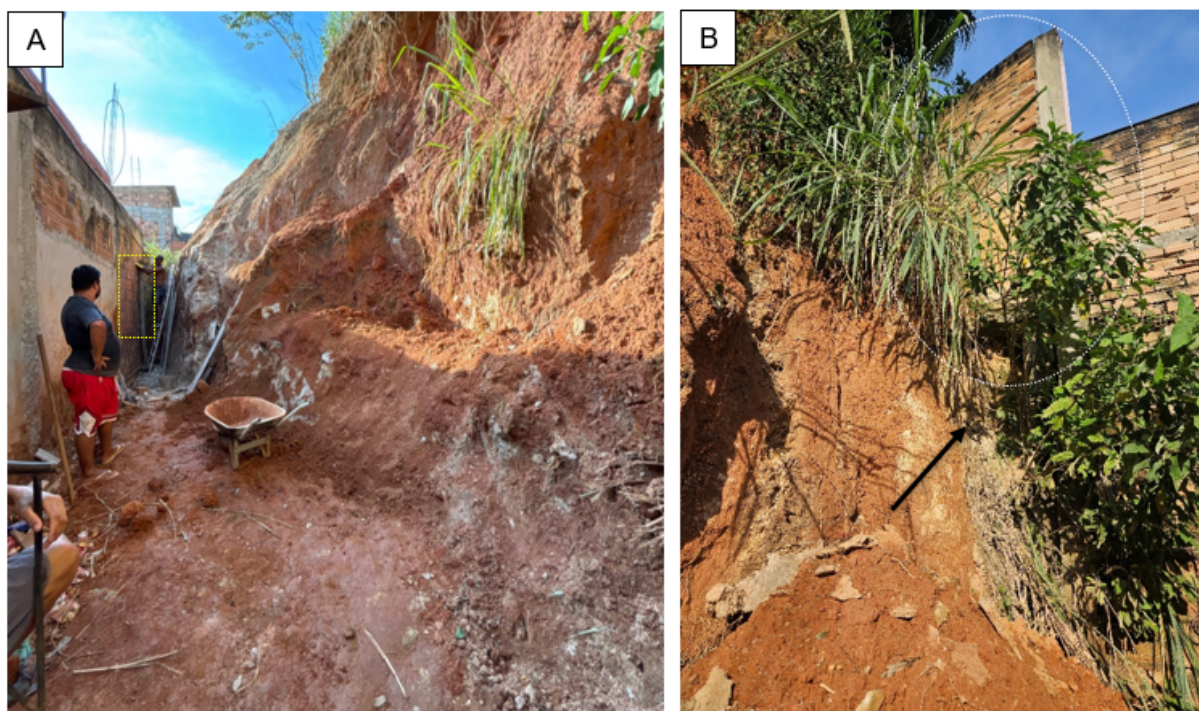
O primeiro ponto vistoriado é próximo ao cruzamento com a Rua D e a encosta possui aproximadamente 50 metros de extensão, com presença de talude de corte em 90° com rocha muito alterada fraturada na base deste, que no momento do deslizamento atingiu imóvel, colapsando a área do banheiro. Entretanto, durante a vistoria o local passava por reparo, não sendo mais possível observar a área colapsada (**Figura 02 A**). A cicatriz do deslizamento, tem aproximadamente 7 m de altura e apresenta sulcos erosivos e na porção leste, criou área de instabilidade na parte superior do muro limítrofe deixando-o abaulado, uma vez que houve perda de material na base deste (**Figura 02 B**). No local, são observados cinco imóveis de 1 a 2 patamares encaixados no talude.

**Figura 02:** **A)** Cicatriz de deslizamento ocorrido aos fundos do imóvel, demonstrando área de banheiro colapsada já em reparo (retângulo pontilhado amarelo); **B)** Porção leste da cicatriz de deslizamento, com sulcos erosivos aparentes e indicação da área de instabilidade do muro limítrofe abaulado (círculo pontilhado) com perda de material (seta preta).

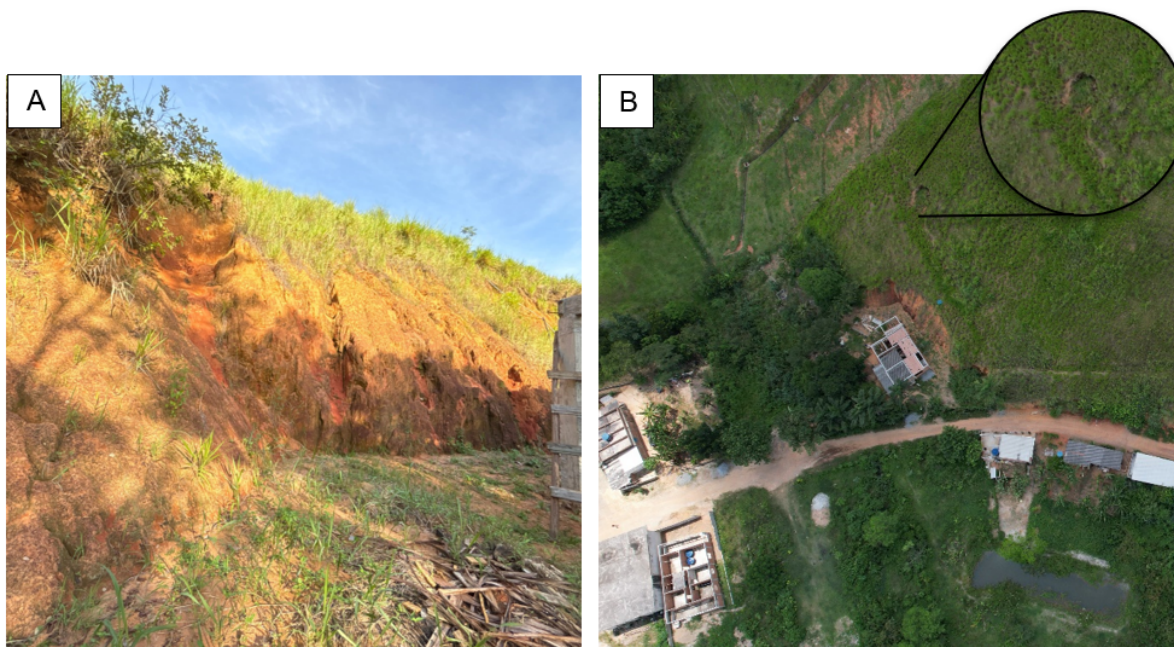
erosivos intensificados pelo corte irregular, com cicatriz de deslizamento possuindo 6 metros de altura e 25 metros de extensão (**Figura 03 A**). Os moradores relatam, que na chuva ocorrida no dia 21 de fevereiro houve muito material mobilizado, chegando aos fundos da casa, mas sem ocasionar danos estruturais. Atualmente o imóvel está em expansão, de modo em que os novos cômodos ainda em construção, possuem uma distância inferior a dois metros do referido talude.

Destaca-se que após imageamento feito por drone, foi observado no topo da encosta área sugestiva de subsidência (**Figura 03 B**).

**Figura 03:** A) Cicatriz de deslizamento ocorrido em talude verticalizado aos fundos do imóvel, com feições erosivas aparentes; B) Área sugestiva de subsidência vista após imageamento realizado por drone.

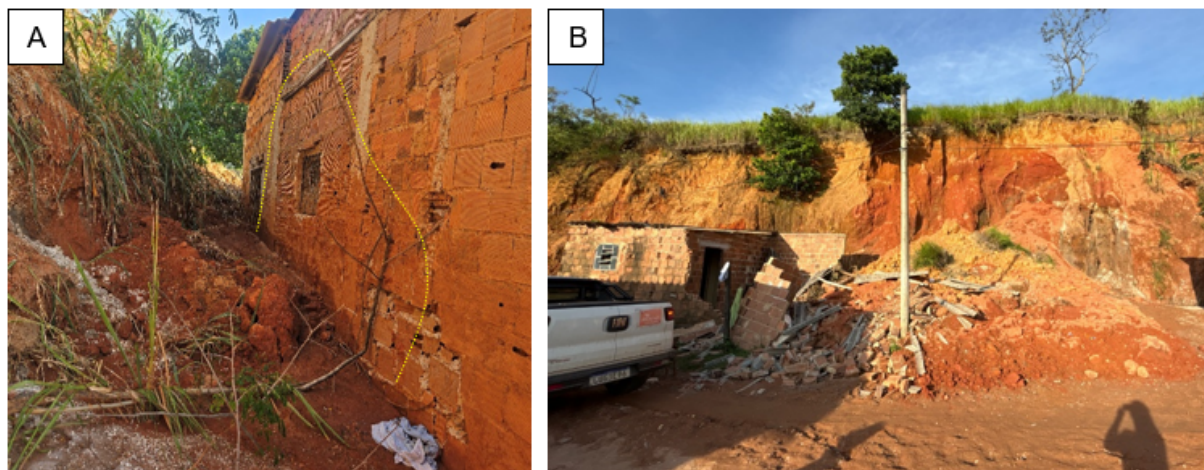
No terceiro ponto vistoriado, o movimento deflagrado atingiu dois imóveis que distam em aproximadamente 2 metros do talude, causando o desabamento parcial de ambos. Em um deles, afetou a parede dos fundos, que no momento da vistoria já havia passado por reparo (**Figura 04 A**) e, a outra, teve um colapso parcial significativo, com desabamento integral de um cômodo, de modo em que uma das arestas da casa foi arrancada, rotacionando em decorrência da força do movimento (**Figura 04 B**).

A cicatriz no local possui 8 metros de altura e 50 metros de extensão em talude

verticalizado, com caneluras erosivas intensificadas pelo corte irregular e árvores com raízes expostas. A área de alcance do material mobilizado chegou a atingir o pátio da casa 309, atravessando a rua.

**Figura 04:** A) Material mobilizado aos fundos de imóvel com colapso parcial já reparado (linha pontilhada); B) Área da cicatriz de deslizamento a partir de visada frontal, demonstrando acúmulo de material superior há 1 metro e imóvel significativamente colapsado.

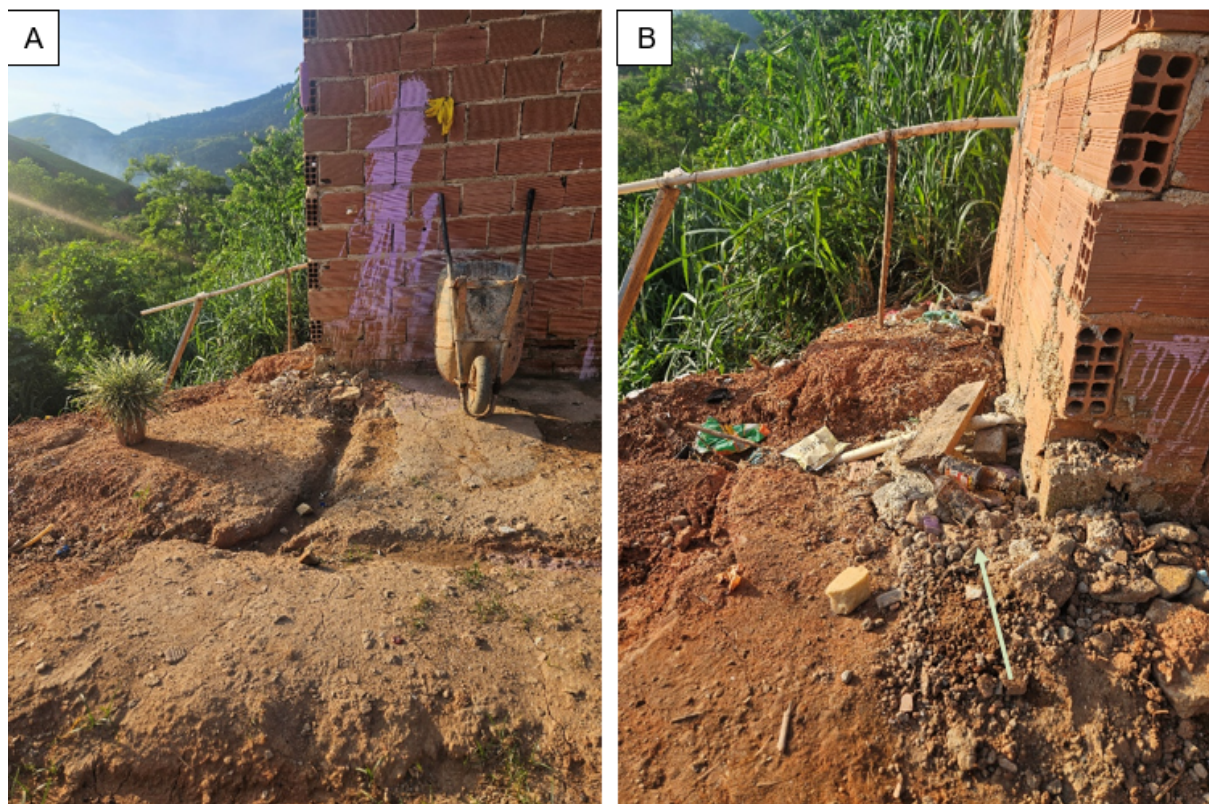
A jusante da encosta após as casas, passa um córrego, que segundo relatos, quando chove aumenta muito o volume de águas. Foi possível observar deslizamento na crista do talude sob edificação, além de trincas no pátio da casa 309 paralelas e perpendiculares ao córrego. Segundo relatos da moradora, parte do material da fundação da casa foi mobilizada em direção ao córrego e foi utilizado cimento para contê-lo, além de ter sido escavado parte do solo para funcionar como “canaleta de drenagem” e ajudar o escoamento de águas do local (Figuras 5 A e B).

**Figura 05:** A) Trincas e escoamento de águas por escavação, observadas no pátio da imóvel nº 309; B) Deslizamento na crista do talude, sendo “contido” por área cimentada (seta) pelos moradores.

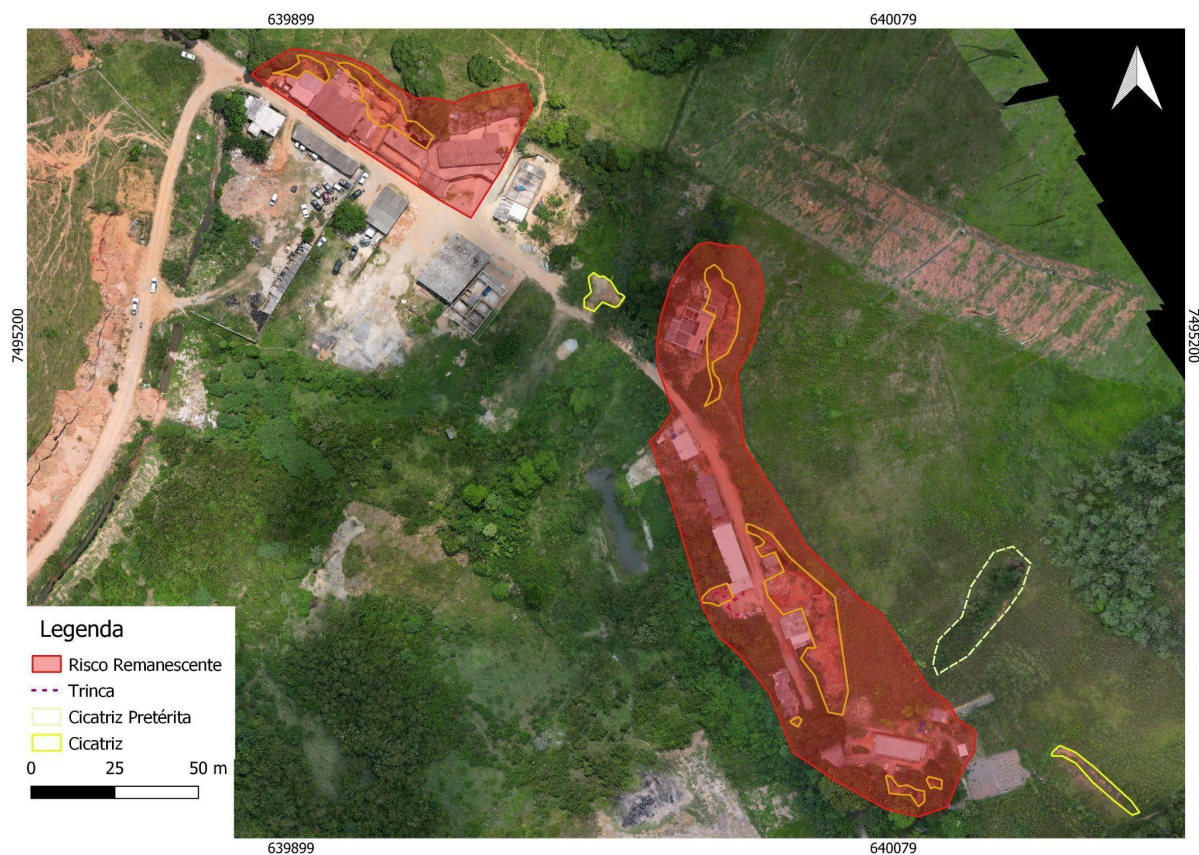
Dito isto e, considerando o cenário atual, foi traçado um polígono de risco remanescente (**Figura 06**) de acordo com a metodologia utilizada pelo DRM-RJ, uma vez que ocorre o período de chuvas e os processos geológico-geomorfológicos acima relatados encontram-se ativos além de, no local, após o imageamento por drone ter sido observada cicatriz pretérita.

**Figura 06:** Delimitação do polígono de Risco Remanescente segundo metodologia do DRM-RJ.

O DRM-RJ considera que medidas de gestão de desastre devam ser tomadas em caráter de urgência, visto que o avanço do movimento gravitacional de massa poderá acarretar danos e prejuízos às moradias e à população. Sendo assim, recomenda-se, a fiscalização e monitoramento do local, bem como a adoção de medidas mitigadoras e a avaliação de um profissional técnico habilitado para a adoção de obras de geotecnia cabíveis, visando a redução de riscos de acidentes.
