| DOCUMENTO:<br><b>Parecer Técnico</b> | DATA.:<br>20/02/2024 | PÁG.:<br>1/5 |
| TÍTULO:<br>Avaliação de Risco Geológico | MUNICÍPIO:<br>Paraty | |

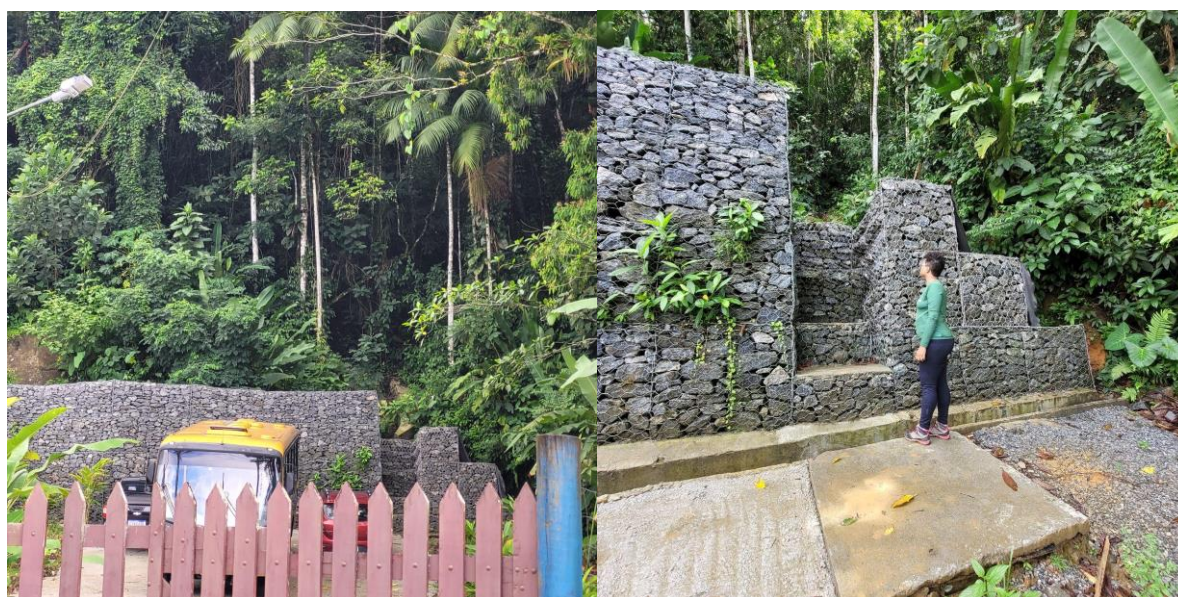
A obra recebida em 25 de setembro de 2023 pela prefeitura e executada pela empresa SERPREL Construções Ltda., referente a construção de *Muro de Arrimo/Contenção* localiza-se nos fundos das instalações da escola, na base da encosta (figura 1 e 2).

Figura (1) Ponto de visada/portaria; (2) Elementos do muro de arrimo, escada hidráulica, berma e caixa de passagem.

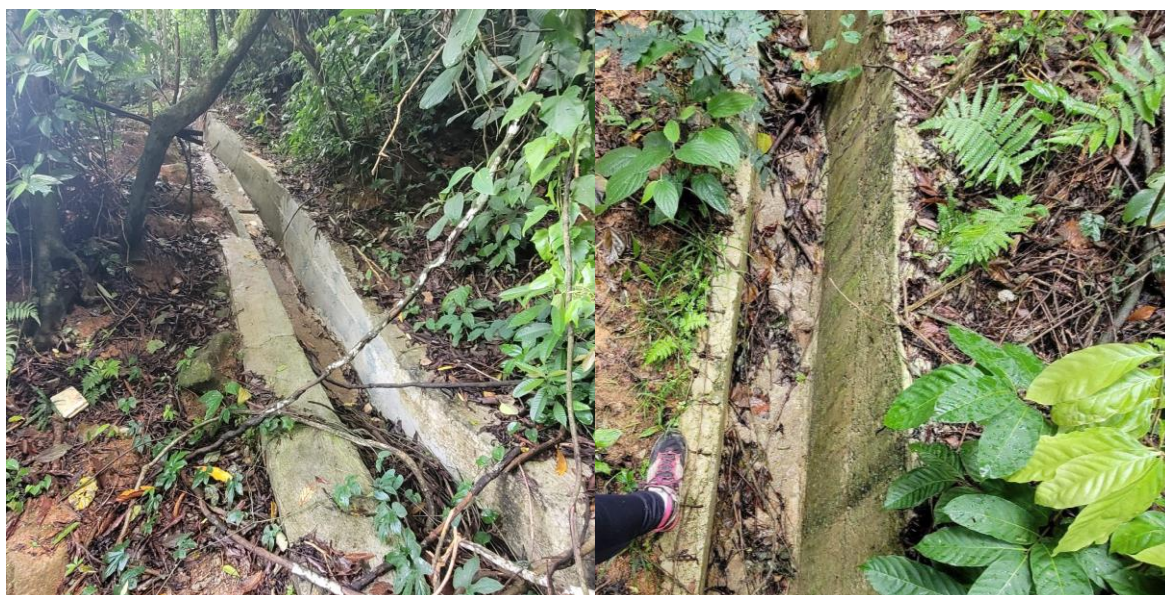
O muro estende-se por aproximadamente 30 m, sua altura varia de 3 a 4m (figura 1), possui canaleta de crista (figura 3 e 4) seguindo a forma da encosta (côncava), com extremidade leste desaguando em escada hidráulica construída pela própria estrutura do muro, seguida de caixa de passagem e berma (figura 3) já a extremidade oeste (figura 6) é interrompida diretamente no solo (UTM 23K 7439832.98 m S / 530956.49 m E) , sem acompanhamento de demais estruturas drenantes/condutoras , o que pode representar um ponto de acúmulo de saturação, nem mesmo há direcionamento da água captada para o corpo hídrico adjacente à vertente da encosta. Na porção superior da canaleta é possível observar ferragem exposta e oxidada (figura 5), além da presença de acúmulo de folhagem ao longo de toda a sua extensão (figura 4 e 5). Na porção mais a leste da berma, é possível observar acúmulo de água nos pontos de deflexão (figura 7).

Figura (4) Canaleta de crista, obstruída por vegetação; (5) Porção da canaleta com ferragem exposta.

Assim sendo, conforme a metodologia postulada pelo Ministério das Cidades/IPT, 2007 e praticada atualmente pelo DRM-RJ o risco foi classificado como Risco Médio (R2) (Mapa). Portanto, recomenda-se a fiscalização e monitoramento da área, reavaliação da obra de contenção e do dimensionamento de suas estruturas de drenagens por profissional habilitado, bem como manutenção e limpeza das mesmas, avaliação da necessidade de poda das árvores por profissional habilitado, e por fim considerar a abrangência do terreno vizinho onde encontram-se as caixas d'água de concreto para avaliação da necessidade de intervenções de engenharia.

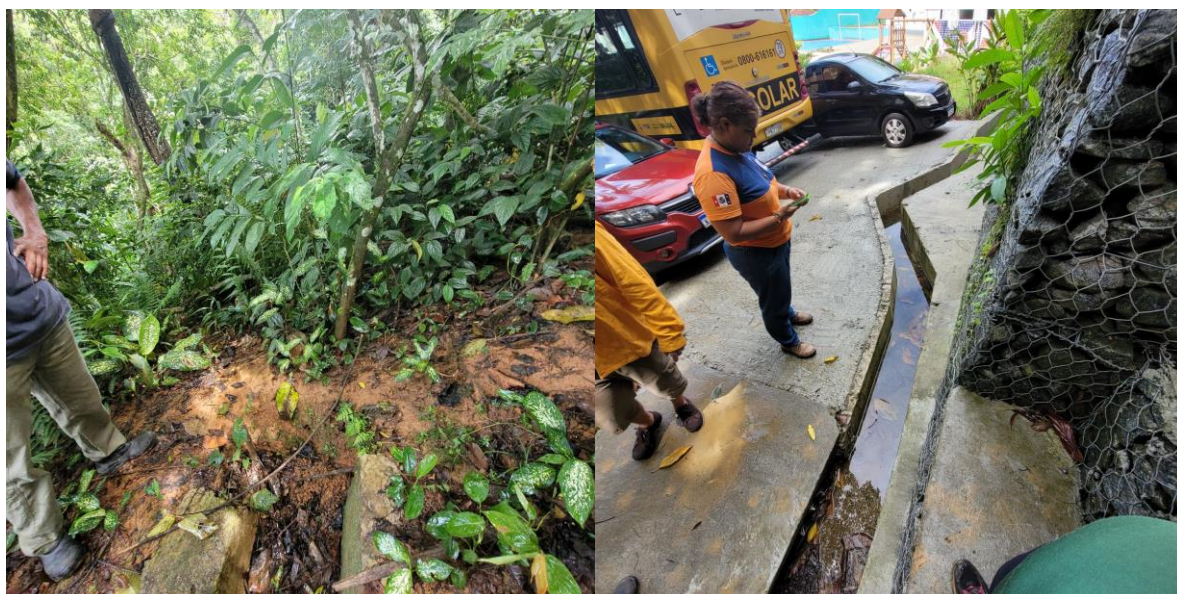
Figura (6) Terminação oeste da canaleta, desaguando diretamente no solo; (7) Berma com acúmulo de água.

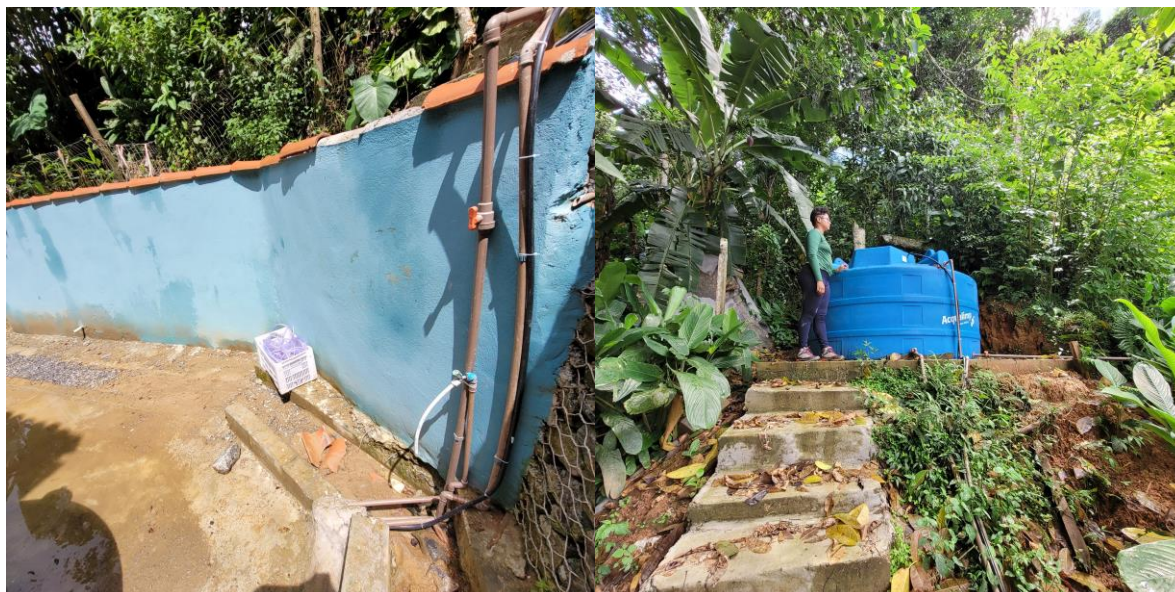
Adjacente ao muro, em continuidade lateral para oeste, há um muro de alvenaria simples em contato direto com o talude de corte, apresenta manchas de umidade, e drenos incipientes, através dos quais observou-se escoamento de material carreado do talude (figura 8), há também, a montante um escada que liga o muro ao patamar superior onde está a caixa d'água da escola (UTM 23K 7439822.00 m S/ 530942.00 m E) (figura 9). Neste trecho, além da drenagem incipiente e do material carreado, percebe-se presença de tubulações expostas, extravasor da caixa d'água desaguando para encosta (figura 10), solo encharcado, exposto e em negativo (figura 11).

Figura (8) Muro de alvenaria em continuidade à porção oeste do muro de arrimo; (9) escada de alvenaria a montante do muro com patamar com alocação de caixa d'água.

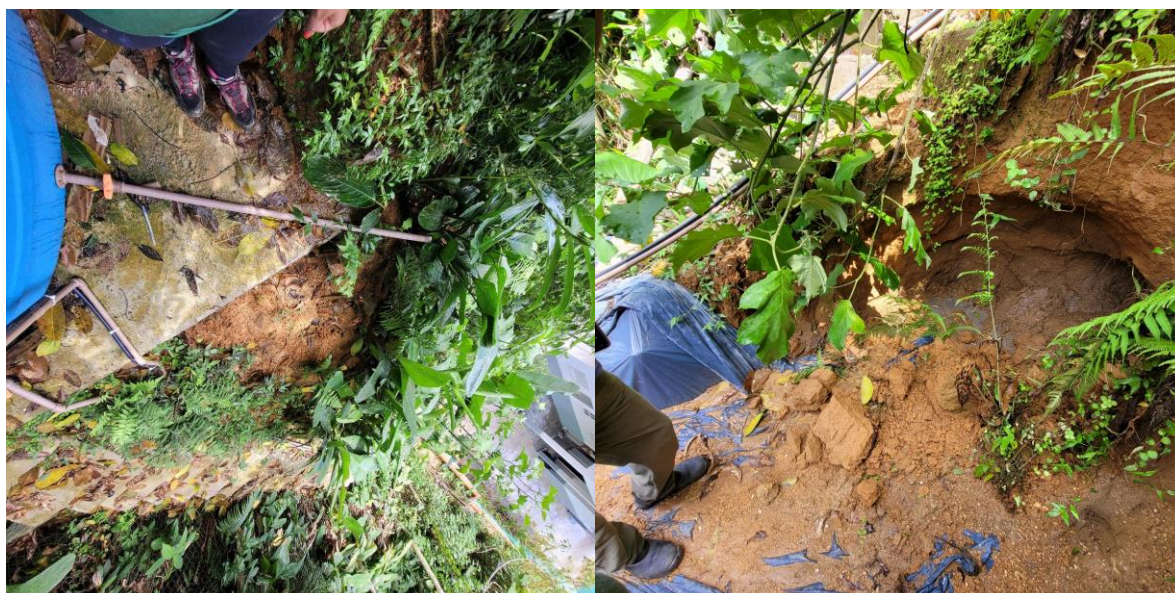
Figura (10) extravasor e tubulação caixa d'água; (11) porção de solo exposto e saturado.
