A visita técnica realizada no dia 23/03/2023 ocorreu para avaliação da ocorrência registrada na Rua Benvindo José de Paiva, próximo ao nº 150, bairro Cotiara, no município de Barra Mansa, em decorrência das fortes chuvas pretéritas.

**ATENDIMENTO EMERGENCIAL EM BARRA MANSÁ - RJ**  
**MARÇO DE 2023**  
Rua Benvindo José de Paiva - (Getúlio Vargas)

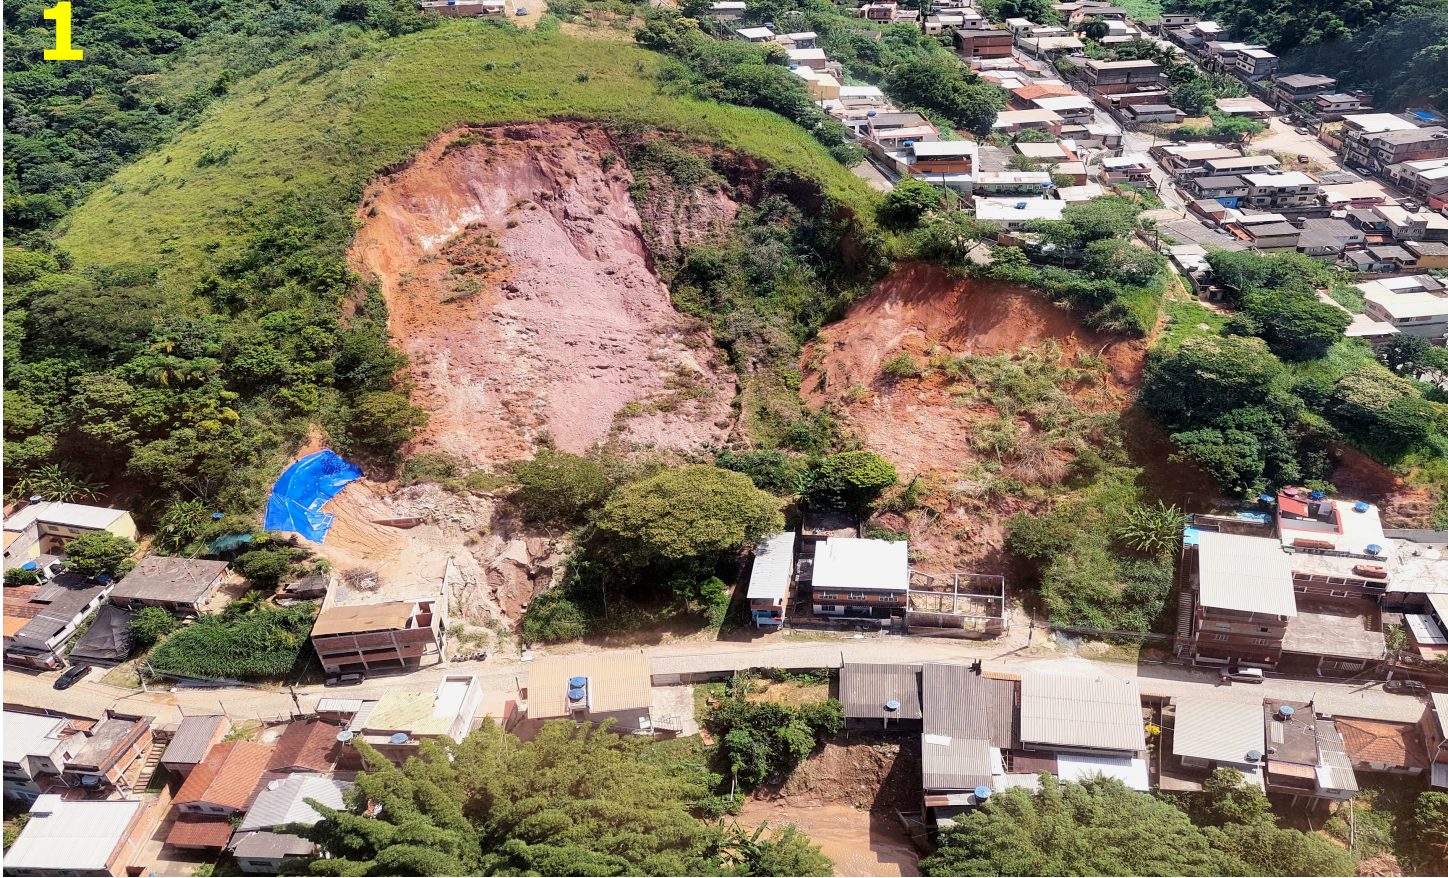
No local foi observado a ocorrência de pelo menos três deslizamentos do tipo solo-solo, de grande proporção (Figura 1), originado na crista de uma encosta de cerca de 50m de altura e inclinações variando 60° a 80°, além de inclinações negativas pontuais decorrentes do deslizamento citado, e cobertura vegetal dada por espécies gramíneas e arbustivas. No sopé da encosta, dispõem-se edificações construídas a distâncias nulas. O evento foi deflagrado pelos altos índices pluviométricos e acumulados de chuvas anteriores, tendo o material mobilizado impactado edificações (sem desabamento) (Figura 2). Observou-se ainda que o ocorrido promoveu o rompimento pontual de manilhas dispostas sob o solo (Figura 3a, 3b). Na crista, pôde-se observar feições de abatimento além de consideráveis processos erosivos, evidenciando a instabilidade do terreno. Trincas de aberturas centimétricas, nas porções inferiores, paralelas e perpendiculares a extensão da encosta também foram observadas (Figuras 4a, 4b). Destaca-se a presença de novas construções em andamento no sopé da encosta (Figura 2), a distâncias nulas, e à montante o avanço de novas construções (Rua do Cruzeiro) que lançam as águas servidas, esgoto e lixo no talude; não recomendadas visto as condições geológicas e geomorfológicas do local.

Considerando-se o cenário atual da área vistoriada, a metodologia de classificação de risco a escorregamentos do DRM-RJ classifica o local como Risco Remanescente. Portanto, recomenda-se o monitoramento e reavaliação do local, tendo em vista a possibilidade de evolução do processo geológico-geomorfológico, posto que atravessamos o período de chuvas e os processos acima relatados encontram-se ativos.
