| DOCUMENTO:<br><b>Parecer Técnico</b> | DATA.:<br><b>26/02/2024</b> | PÁG.:<br><b>1/3</b> |
| TÍTULO:<br><b>Avaliação de Risco Geológico</b> | MUNICÍPIO:<br><b>Japeri</b> | |

Conforme Ofício nº 031/2024, em atendimento à solicitação da Secretaria Municipal de Proteção e Defesa Civil de Japeri, o DRM-RJ realizou no dia 26 de fevereiro de 2024 uma vistoria técnica emergencial acompanhada dos técnicos da Defesa Civil, para a avaliação de ocorrência de deslizamento na Estrada Santo Antônio cruzamento com Av. Um, sob as coordenadas UTM 23k 644789.77 m E / 7492224.47 m S, em virtude das chuvas ocorridas no dia 21 de fevereiro que acarretaram prejuízos à cidade supracitada.

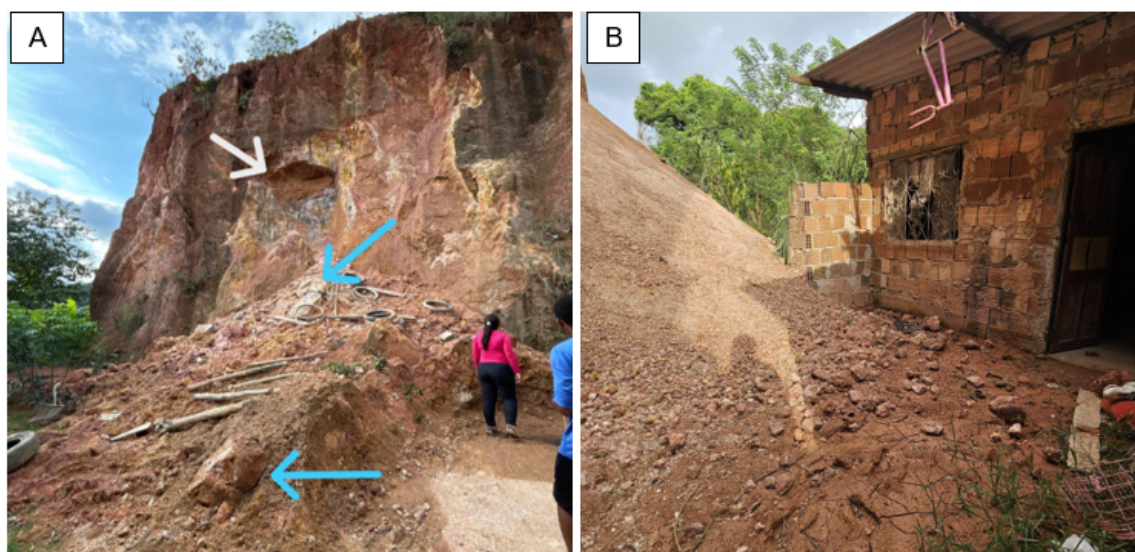
A área vistoriada é uma ocupação instalada no final de 2019, com uma casa e um terreno onde funciona um borracheiro. O imóvel foi construído a uma distância de 2 metros da base de um talude verticalizado em 90°, com aproximadamente 8 metros de altura com resquícios de rocha muito alterada fraturada na base deste até cerca 6 metros, seguido de solo argilo-arenoso e cobertura vegetal formada por espécies de gramíneas e arbustivas localizadas apenas no topo. No local, houve dois eventos de deslizamento planar, gerando cicatriz com altura média de 6 metros e mobilização de solo e blocos de aproximadamente 1m³ (**Figura 1.A**). Segundo relato de moradores, é comum o desprendido do material friável pela encosta, porém o último evento foi superior aos anteriores chegando até a lateral da casa (**Figura 1.B**).

**Figura 1. (A)** Vista do evento, a seta branca indica local onde se desprenderam blocos, setas azuis indicam blocos; **(B)** Material mobilizado na lateral da casa, o alcance foi até a porta, porém muito já foi removido por moradores.

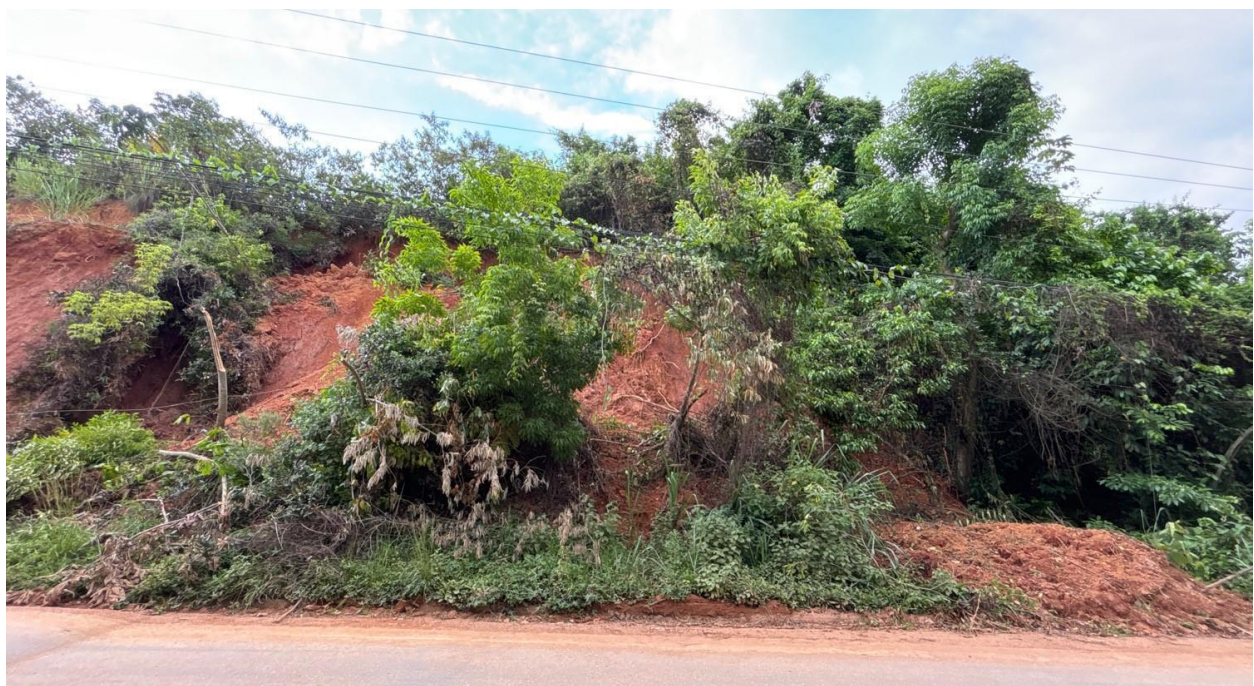
Seguindo a Estrada Santo Antônio, cerca de 10 metros adiante, o talude supracitado apresenta corte em 80°. Neste ponto, houve deflagração de deslizamento planar, onde a crista da cicatriz coincide com o topo do talude. No local, foi observada área de acúmulo de material mobilizado nas margens da estrada de rolamento e, segundo relatos, durante o evento, a via foi completamente obstruída, necessitando de intervenção para retomada do tráfego automotivo (**Figura 2**).

**Figura 2.** Deslizamento planar no corte de estrada, que causou o fechamento temporário da via.

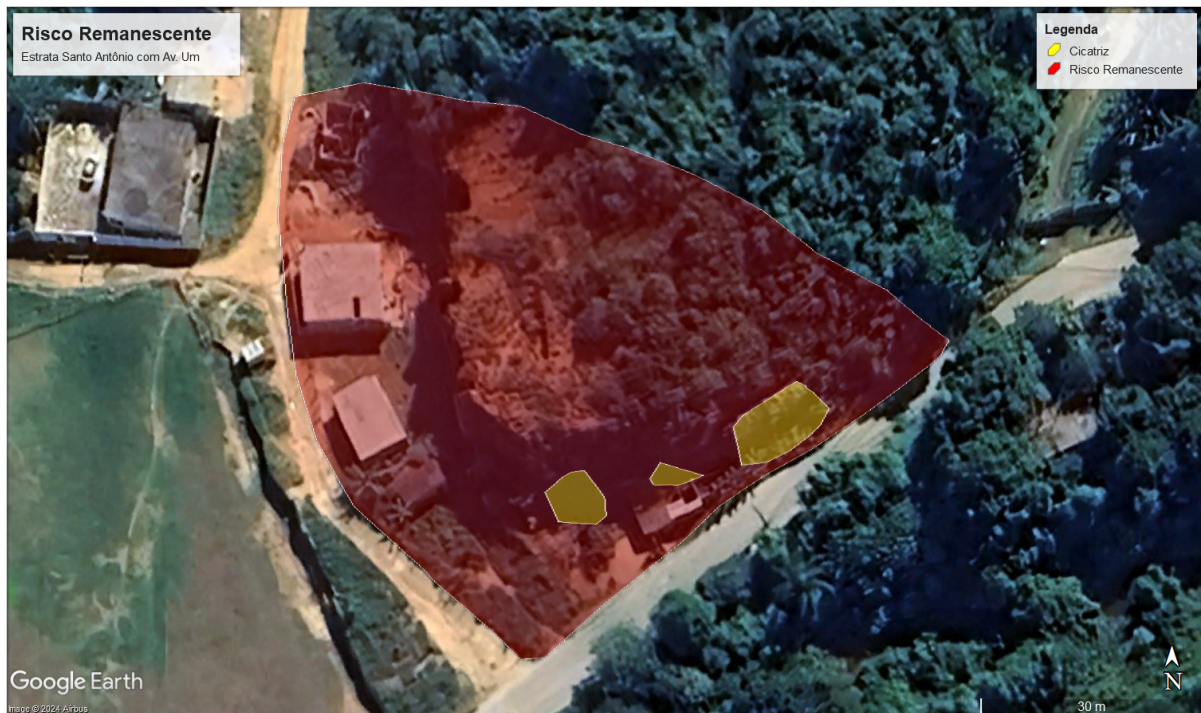
Considerando o cenário atual, foi traçado um polígono de risco remanescente (**Figura 3**) de acordo com a metodologia utilizada pelo DRM-RJ, uma vez que ocorre o período de chuvas e os processos geológico-geomorfológicos acima relatados encontram-se ativos.

**Figura 3.** Delimitação do polígono de Risco Remanescente segundo metodologia do DRM-RJ.

O DRM-RJ considera que medidas de gestão de desastre devam ser tomadas em caráter de urgência, visto que o avanço do movimento gravitacional de massa poderá acarretar em danos e prejuízos às moradias e à população. Sendo assim, recomenda-se, a fiscalização e monitoramento do local, bem como a adoção de medidas mitigadoras e a avaliação de um profissional técnico habilitado para a adoção de obras de geotecnia cabíveis, visando a redução de riscos de acidentes.
