| DOCUMENTO:<br><b>Nota Técnica</b> | DATA.:<br><b>25/03/2024</b> | PÁG.:<br><b>1/5</b> |
| TÍTULO:<br><b>Avaliação de Risco Geológico</b> | MUNICÍPIO:<br><b>Petrópolis</b> | |

No dia 24 de março de 2024 foi realizada vistoria técnica em subsídios a Subsecretaria Municipal de Defesa Civil do município de Petrópolis, acompanhada dos técnicos da Defesa Civil em virtude das chuvas do dia 22 de março, que acarretaram prejuízos à cidade supracitada.

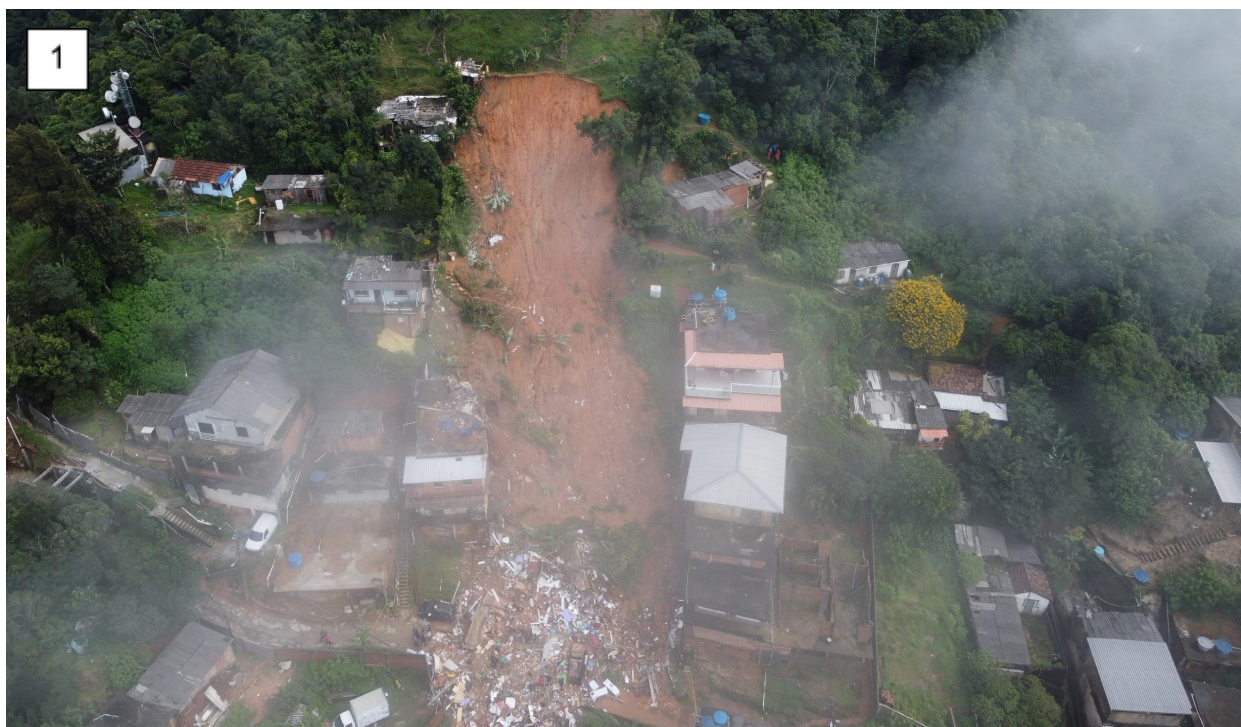
O deslizamento planar (Figura 1), do tipo solo-solo, com cerca de 30 metros de altura e 19 metros de extensão lateral, foi deflagrado em uma encosta de cerca de 60 metros de altura, inclinações superiores a 70° e composição dada por solo residual, com contribuições pontuais de aterro, e cobertura vegetal dada por espécies gramíneas, arbóreas de médio a grande porte, além de bananeiras. Dentre os atingimentos, destaca-se as edificações construídas nas porções centrais do movimento, cujo o impacto fora elevado, levando ao desabamento total de três edificações (Figuras 2, 3 e 4), além de desabamento parcial de outra (Figura 5) com material depositado sobre laje estrutural de casa não atingida (Figura 4); evidencia-se aqui a sobrecarga na estrutura deste imóvel. O material mobilizado, além de se depositar sobre a rampa do talude, ultrapassou a Rua Maria de Lima, atingindo a edificação identificada como nº 2670 localizada na Rua Cacilda

Figura 1: Deslizamento planar deflagrado a montante da Rua Maria de Lima/Rua Cacilda Becker.

O DRM-RJ entende que diante das evidências de risco pontuados neste documento se faz necessária a fiscalização e monitoramento dos locais supracitados, bem como a adoção de medidas mitigadoras para risco de novos deslizamentos, tal como a colocação de lona na área mobilizada de modo a retardar o processo erosivo; além da avaliação de um profissional técnico habilitado para a adoção de obras de geotecnia cabíveis, contemplando um sistema de drenagem eficiente e bem dimensionado ao longo da encosta, visando a redução de riscos de acidentes.

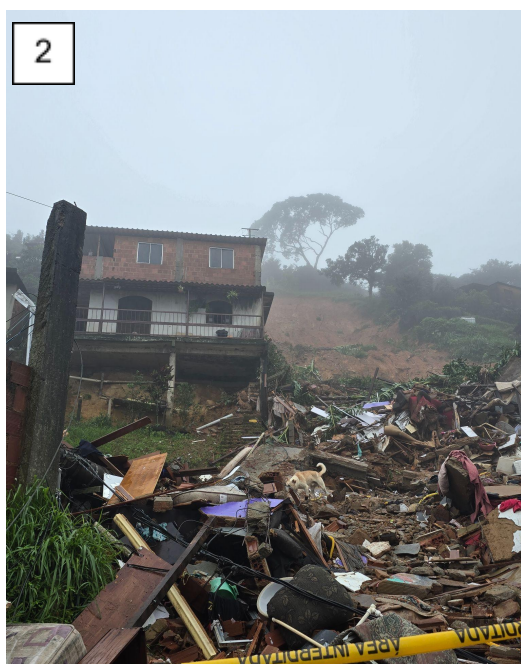
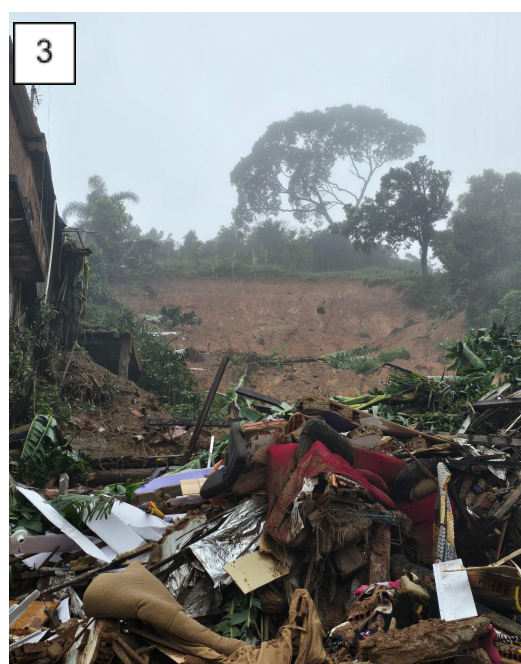
Figuras 2 e 3: Deslizamento planar com desabamento de três edificações.

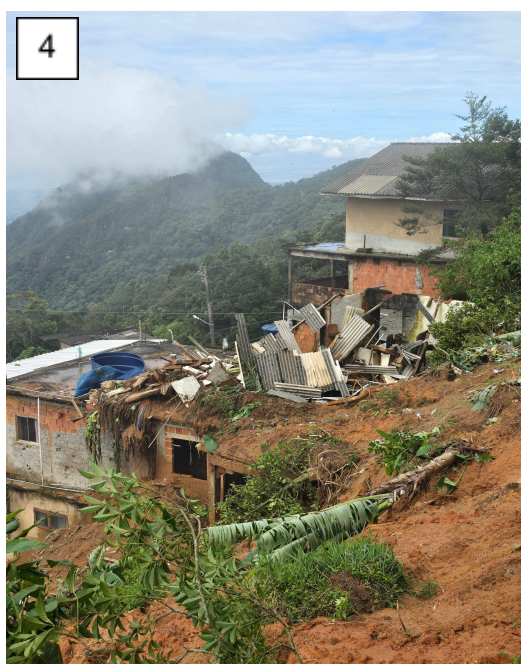
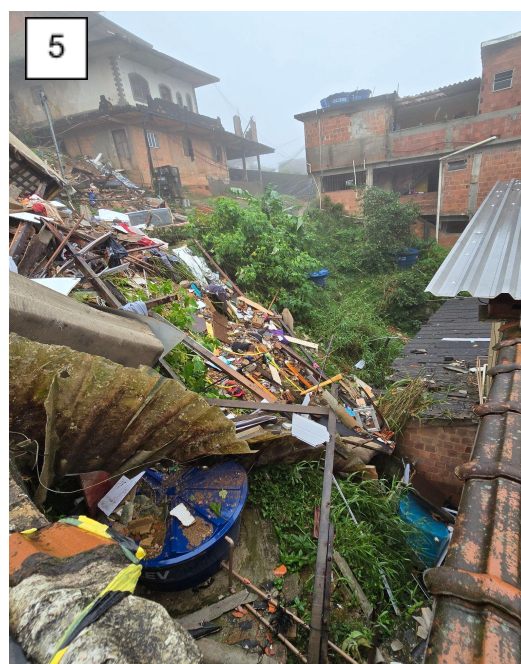
Becker (Figura 5). Feições erosivas de processos ativos também foram identificados, a exemplo de sulcos longitudinais ao longo da rampa do talude, sobre a referida cicatriz de deslizamento, evidenciando o fluxo de água sobre o terreno (posterior à deflagração do deslizamento), além de outras feições erosivas na crista de taludes de corte onde as casas foram construídas causando, por vezes, o descalçamento de suas bases.

Figuras 4 e 5: Detalhe para alguns dos atingimentos e suas consequências - em 3, desabamento total de uma edificação e, em 4, desabamento parcial de edificação identificada como nº 2670.

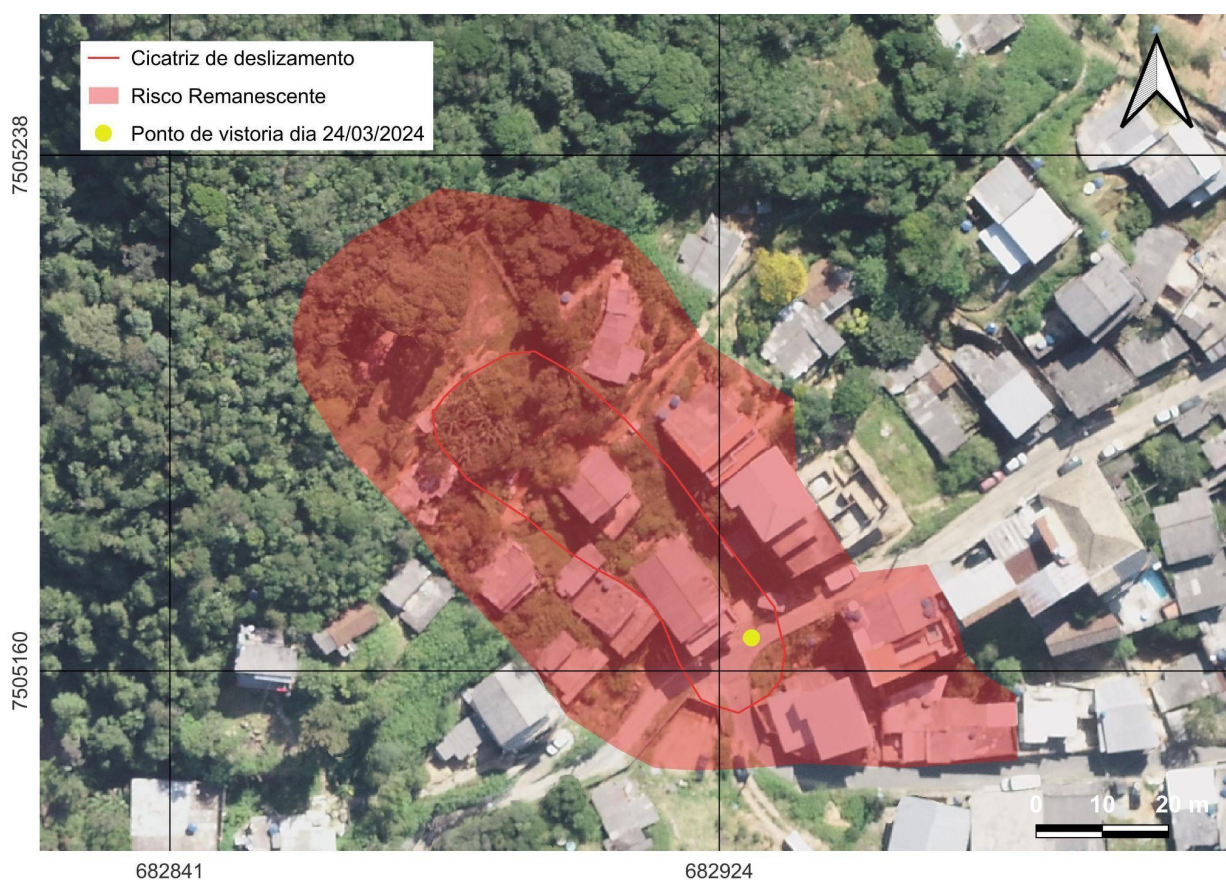
11 edificações foram identificadas dentro do polígono de risco remanescente.

A partir da avaliação descrita acima, seguindo a metodologia do DRM-RJ, foi traçado um polígono de Risco Remanescente (Figura 6), considerando que os processos geológico-geomorfológicos observados se encontram ativos.

Figura 6: Mapa de Risco Remanescente de vistoria na Rua Cacilda Becker/Rua Maria de Lima.
