**PARECER TÉCNICO EM MANGARATIBA-RJ**  
**MARÇO DE 2023**  
RODOVIA GOVERNADOR MÁRIO COVAS - CACHOEIRA II  
VILA MURIQUI

Data da Vistoria : 28/03/23  
Data da Elaboração do Parecer Técnico : 30/03/23

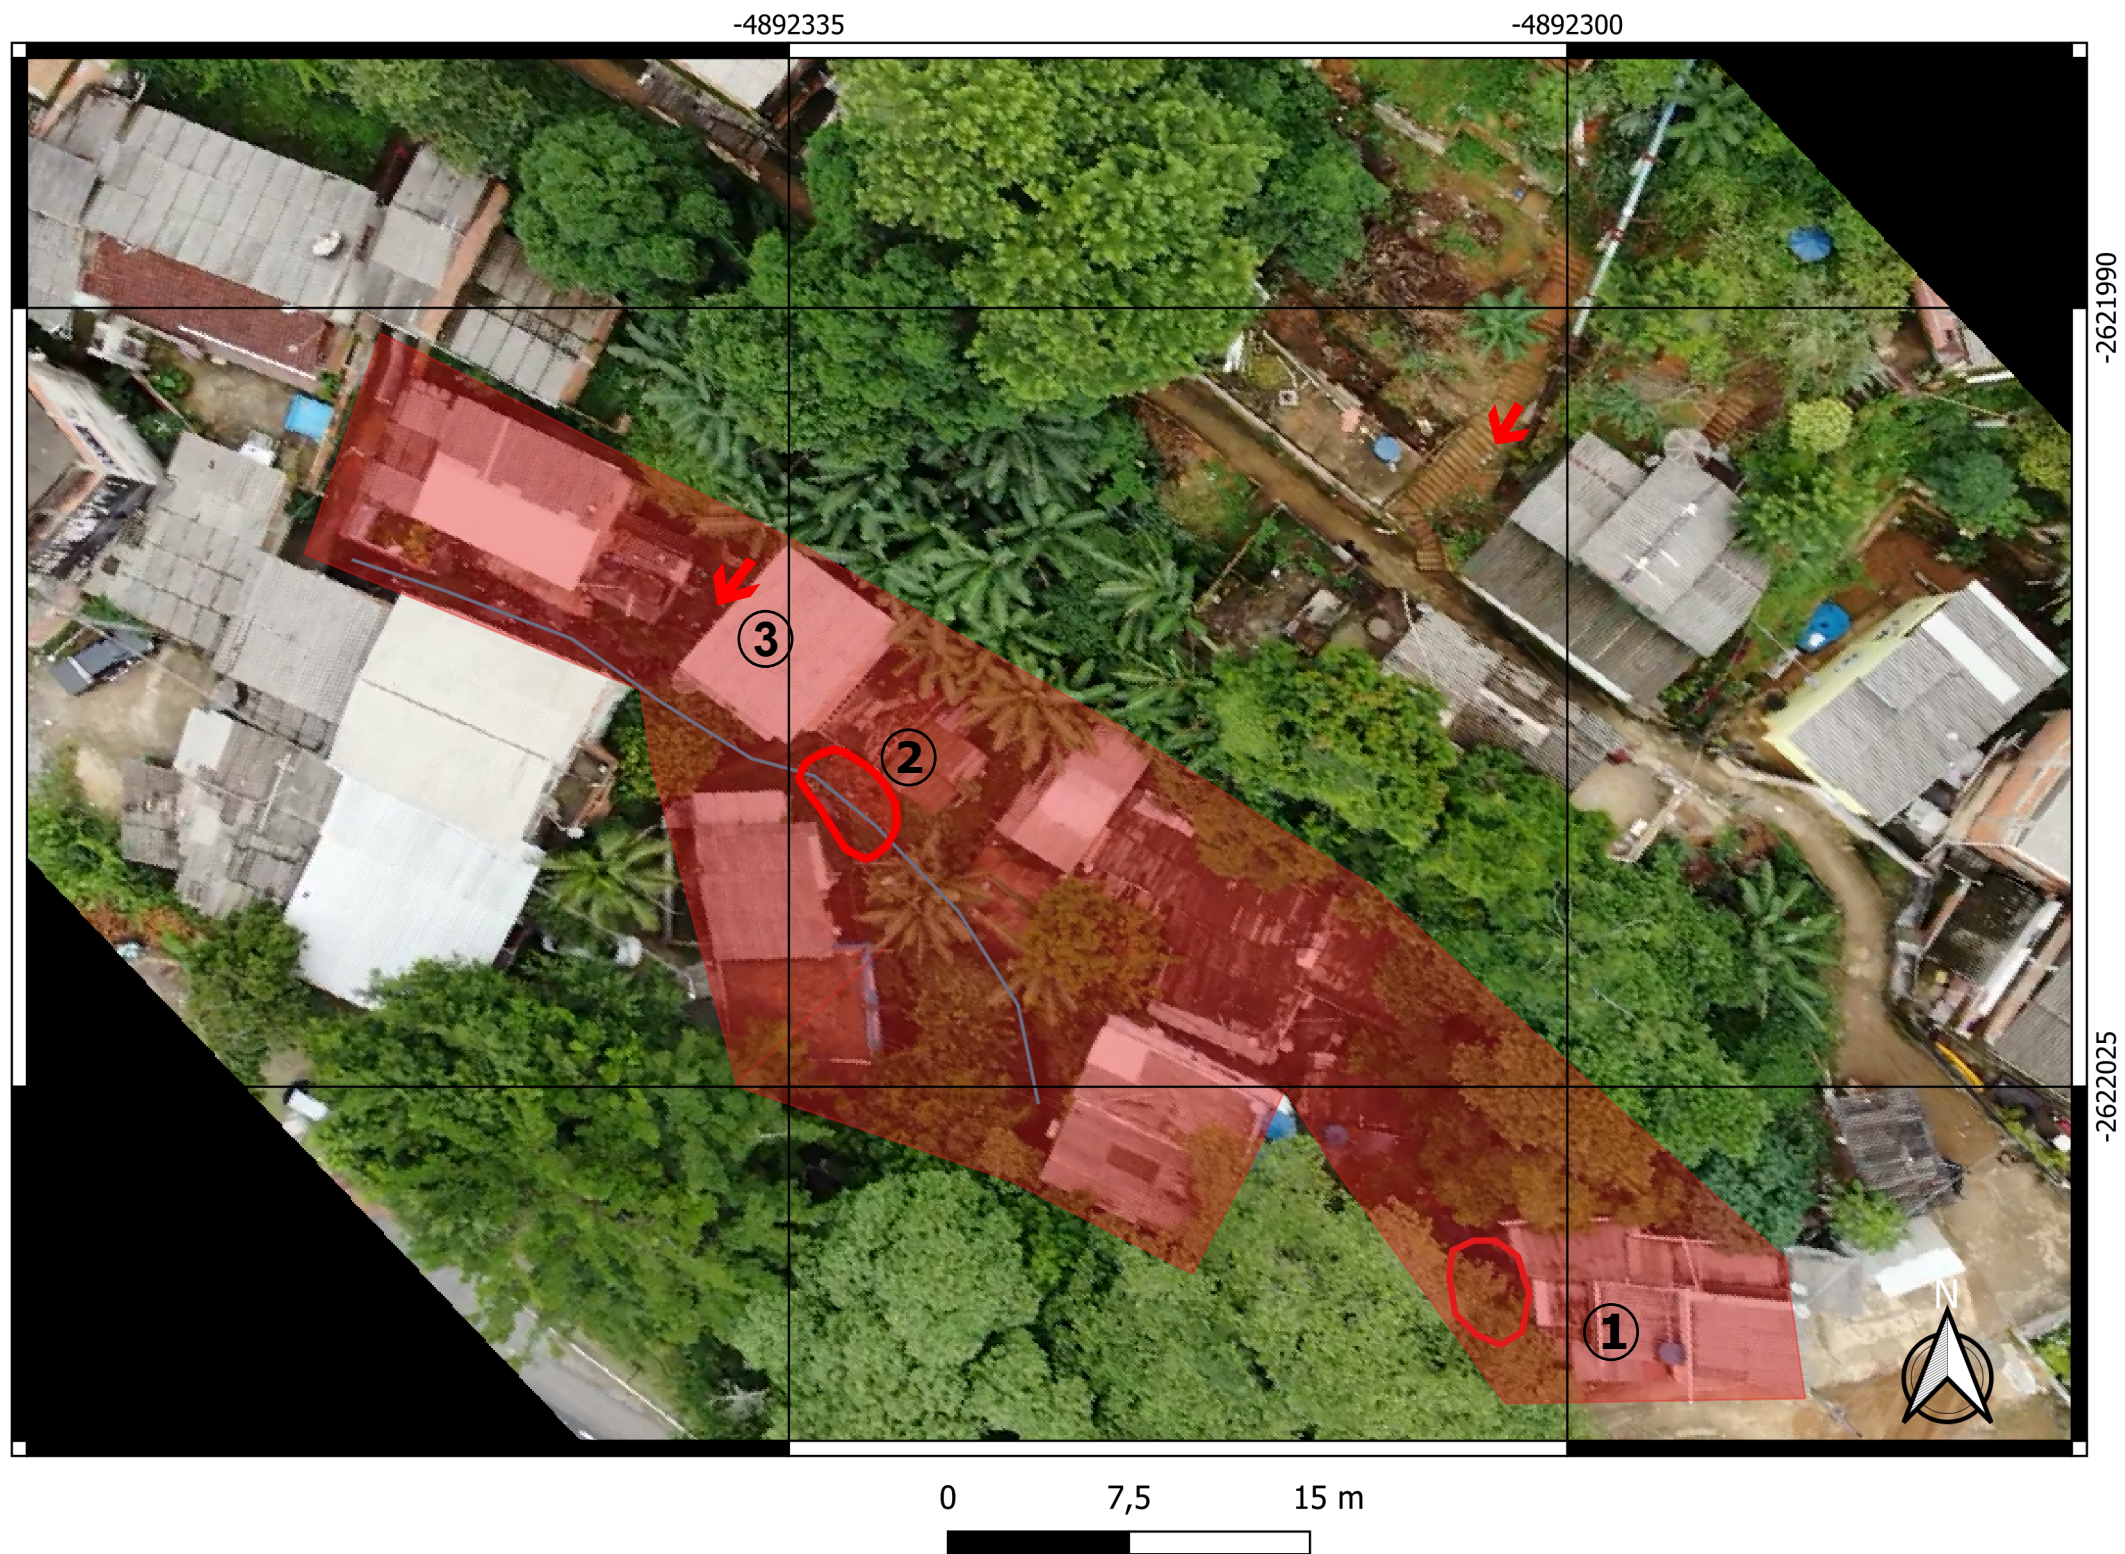
Na porção inferior da localidade, junto à rodovia, há um adensamento de casas e construções frágeis na drenagem, algumas delas já interditadas outrora pela Defesa Civil. Ao longo do canal, há muito lixo e material de aterro transportado de montante (A). A ocupação alterou notoriamente o curso do corpo d'água, o que tem gerado inundações e mesmo erosões das bases das construções.

Em 1, houve a deflagração de um deslizamento planar ocorrido em 01/04/2022, avaliado à época pela equipe do DRM. Duas casas foram danificadas, onde a montante da cicatriz teve sua base escavada pelo processo e a jusante do processo, teve seus fundos atingidos pelo material deslocado. Nesta revisita, foi avaliado que o processo se mantém ativo e está coberto por lona como medida paliativa, além do fato que o material movimentado continua ao longo do talude e dentro dos fundos da residência atingida, que no momento, serve de depósito de materiais dos moradores.

Em 2, segundo relato da moradora vizinha, houve tentativa de expandir a casa com a construção de uma laje, que foi rapidamente destruída pela força do curso d'água. A casa foi interditada e apresenta no momento, em sua base remanescente, avanço do processo erosivo fluvial.

Em 3, não foram identificadas patologias estruturais na residência, contudo, foi verificado que a lateral da casa apresenta um caminho de drenagem temporária de montante, que segundo a moradora, tem o fluxo d'água preferencial das escadarias de acesso à comunidade, identificados no mapa com setas. Essa drenagem temporária apresenta erosão visível. A moradora também relatou que vem percebendo o aumento da vazão e avanço da drenagem para níveis mais altos em sua residência.

Considerando o cenário atual, a metodologia de classificação de risco do DRM-RJ, trata-se de uma área de Risco Muito Alto, ou seja, há grande possibilidade de risco de avanço dos processos descritos em caso de chuvas intensas que aumentem a vazão da drenagem e que causem instabilidade nas encostas. Portanto, recomenda-se urgentemente, a fiscalização e monitoramento do local, avaliação de um profissional capacitado e qualificado para a adoção de obras geotécnicas cabíveis.
