| DOCUMENTO:<br><b>Nota Técnica</b> | DATA.:<br><b>25/03/2024</b> | PÁG.:<br><b>1/5</b> |
| TÍTULO:<br><b>Avaliação de Risco Geológico</b> | MUNICÍPIO:<br><b>Petrópolis</b> | |

No dia 24 de março de 2024 foi realizada vistoria técnica em subsídios a Subsecretaria Municipal de Defesa Civil do município de Petrópolis acompanhada dos técnicos da Defesa Civil em virtude das chuvas dos dias 22 de março, que acarretaram prejuízos à cidade supracitada.

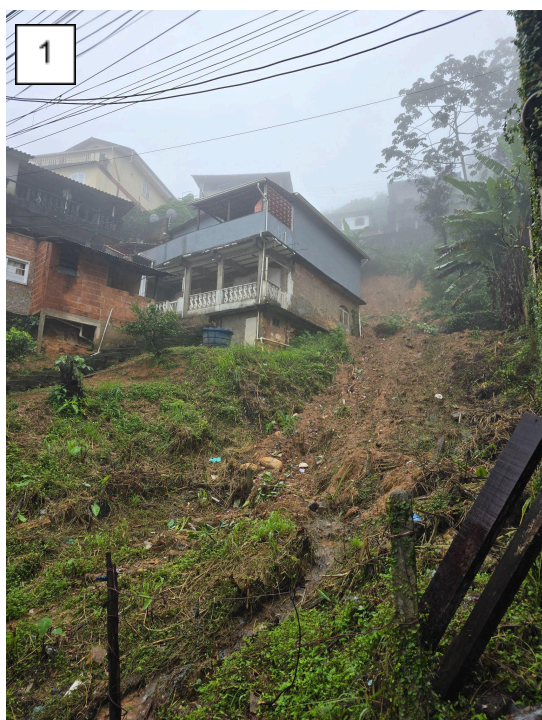
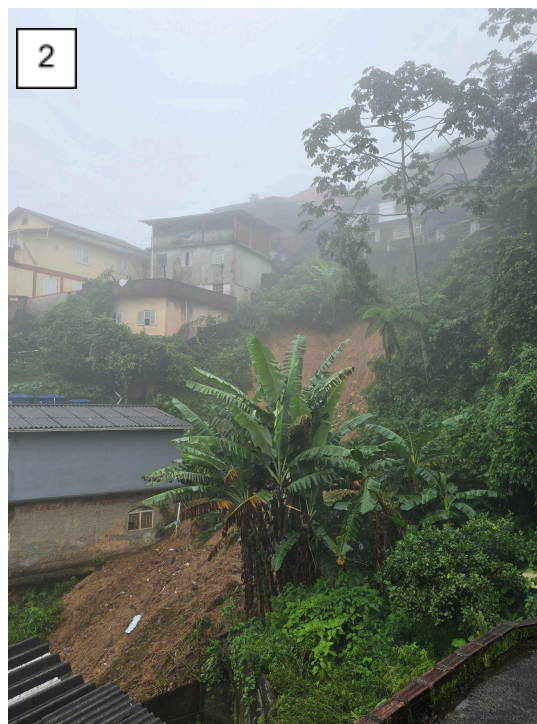
A) **Rua São Jerônimo:** O deslizamento planar possui cerca de 10m de altura, inclinação superior a 60° que foi deflagrado a jusante da Rua Antônio da Silva Ligeiro (Figuras 1 e 2). A encosta analisada apresenta uma estrutura semicircular denominado anfiteatro, que é um importante controle das relações tridimensionais de comportamento de águas (fluxo hidrológico) tanto nas superfícies quanto na subsuperfícies, que potencializam a ocorrência de movimentos de massa; ressalta-se que foi identificado um contínuo fluxo de água e, segundo moradores o terreno onde ocorreu o deslizamento, possui três nascentes. A encosta é composta por vegetação arbustiva de médio a alto porte com presença de diversas bananeiras. A área possui histórico de ocorrências.

Figuras 1 e 2: Deslizamento planar que atingiu o fundo do imóvel localizado na Rua São Jerônimo, 1114.

O DRM-RJ entende que diante das evidências de risco pontuados neste documento se faz necessária a fiscalização e monitoramento dos locais supracitados, bem como a adoção de medidas mitigadoras para risco de novos deslizamentos, além da avaliação de um profissional técnico habilitado para a adoção de obras de geotecnia cabíveis, visando a redução de riscos de acidentes.

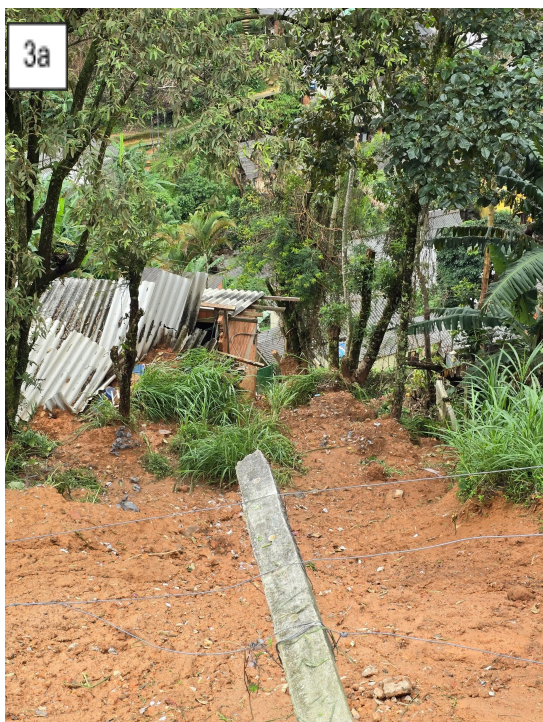
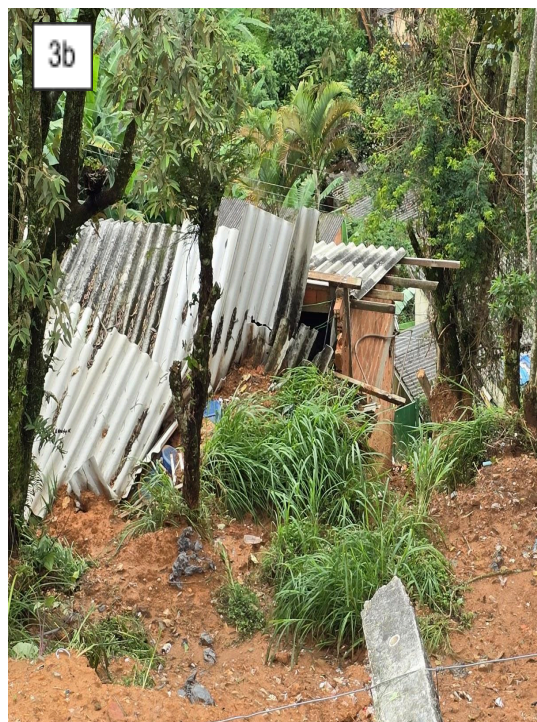
B) **Rua Glauce Rocha:** Foram identificadas **xx** cicatrizes de deslizamentos, com destaque para a ocorrência que atingiu um imóvel, a montante do nº 674 (Figura 3a/3b), causando danos estruturais à residência. Esse processo foi deflagrado na Rua Antonio Silva Ligeiro e possui altura de 20 metros e inclinação superior a 50° (Figuras 4 e 5). O material transportado,

Figuras 3: a) Deslizamento planar com atingimento de fundo do imóvel vista de montante para jusante; b) Detalhe para o atingimento do imóvel.

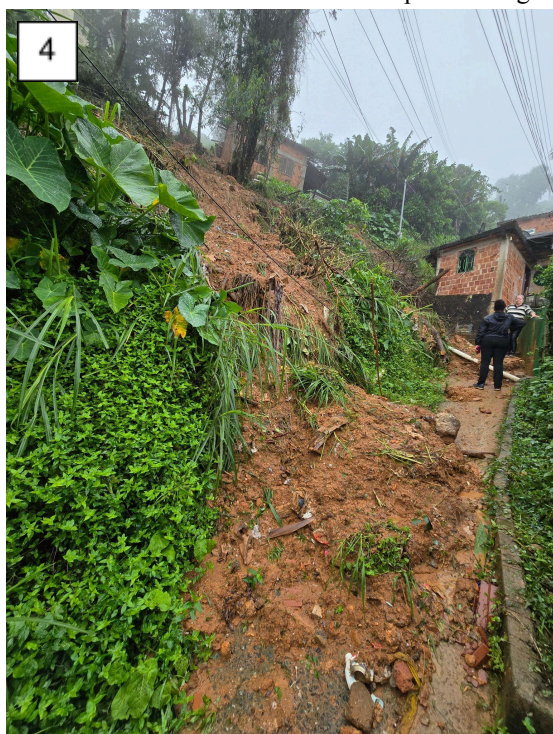
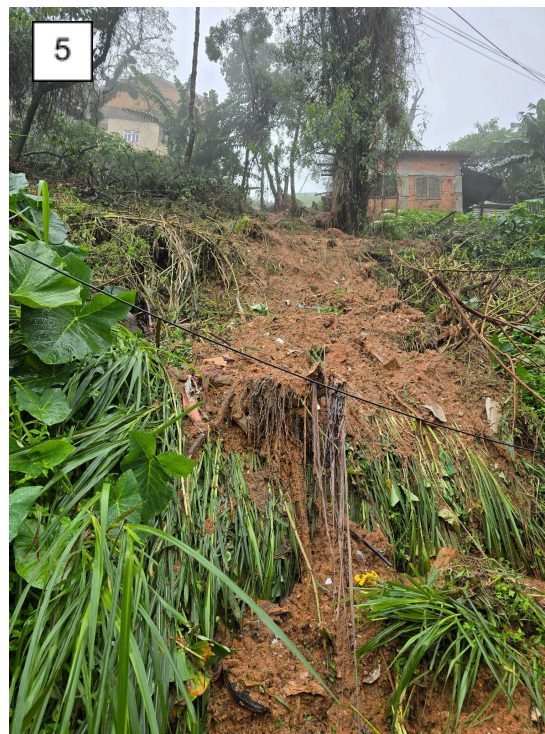
Figuras 4 e 5: Deslizamento planar que atingiu o fundo do imóvel localizado a montante da Rua Glauce e a jusante da rua Antonio da Silva Ligeiro.

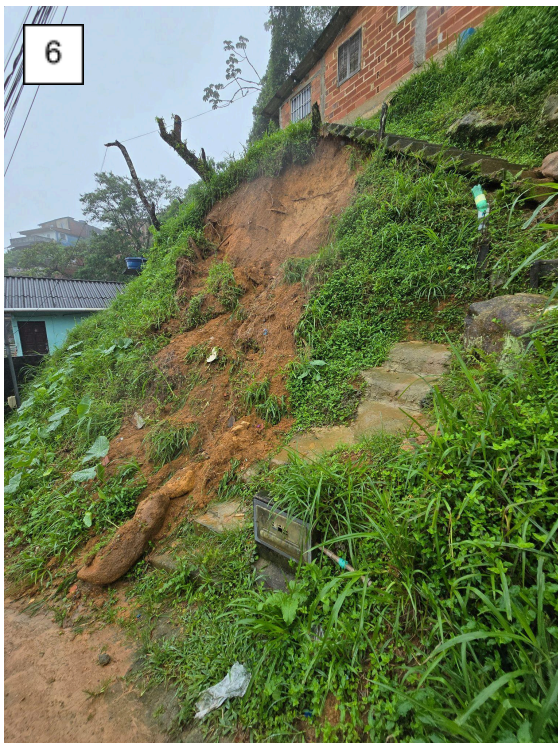
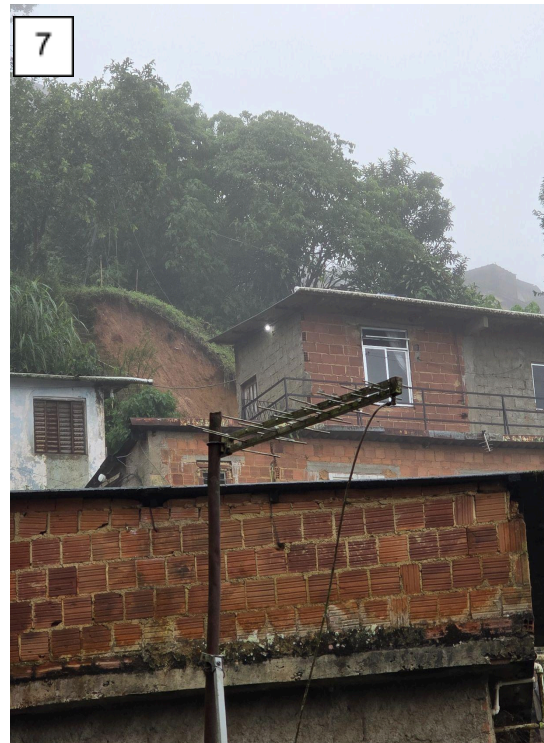
composto por solo, aterro, blocos e vegetação atingiu o final da rua Glauce Rocha, próximo ao número 670. Outras cicatrizes de deslizamentos planares foram identificadas na encosta que possui, assim como a área A, características geomorfológicas do anfiteatro (Figuras 6 e 7). Ademais, foram observadas feições indicativas de instabilidade no terreno, no pavimento da Rua Antônio Silva Ligeiro, tais quais: i) fissuras paralelas a extensão do talude, nos trechos mais próximos a sua crista; ii) inclinação para jusante de parte do pavimento da via de acesso e do meio fio; iii) trinca de abertura centimétrica na crista do talude (Figura 08). Diversos fatores atuaram para a instabilidade da referida encosta, dentre eles o alto índice pluviométrico registrados nos últimos episódios de chuva, a alta declividade da encosta e sua morfologia côncava que favorece o acúmulo de água subterrânea, a má compactação dos aterros e a ocupação desordenada da encosta.

Figuras 6 e 7: Cicatrizes de deslizamentos planares ao longo da encosta situada entre a Rua Glauce Rocha e Rua Antonio Silva Ligeiro.

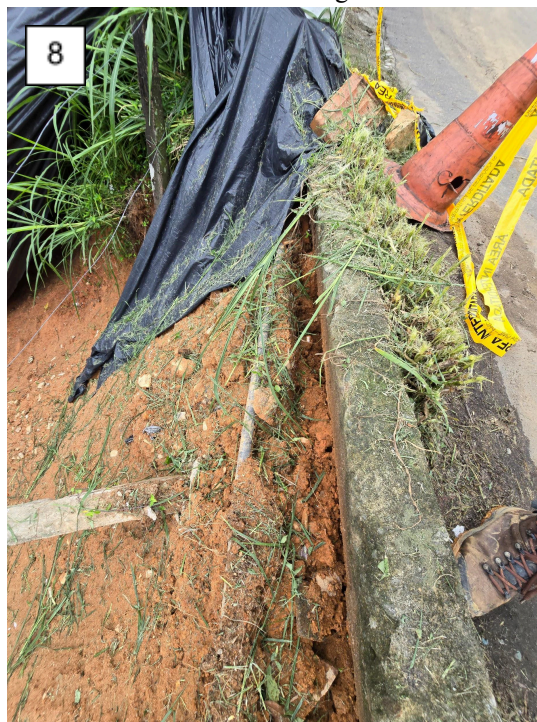
Figuras 8: Trinca de abertura centimétrica na crista do talude e inclinação do meio fio para jusante.

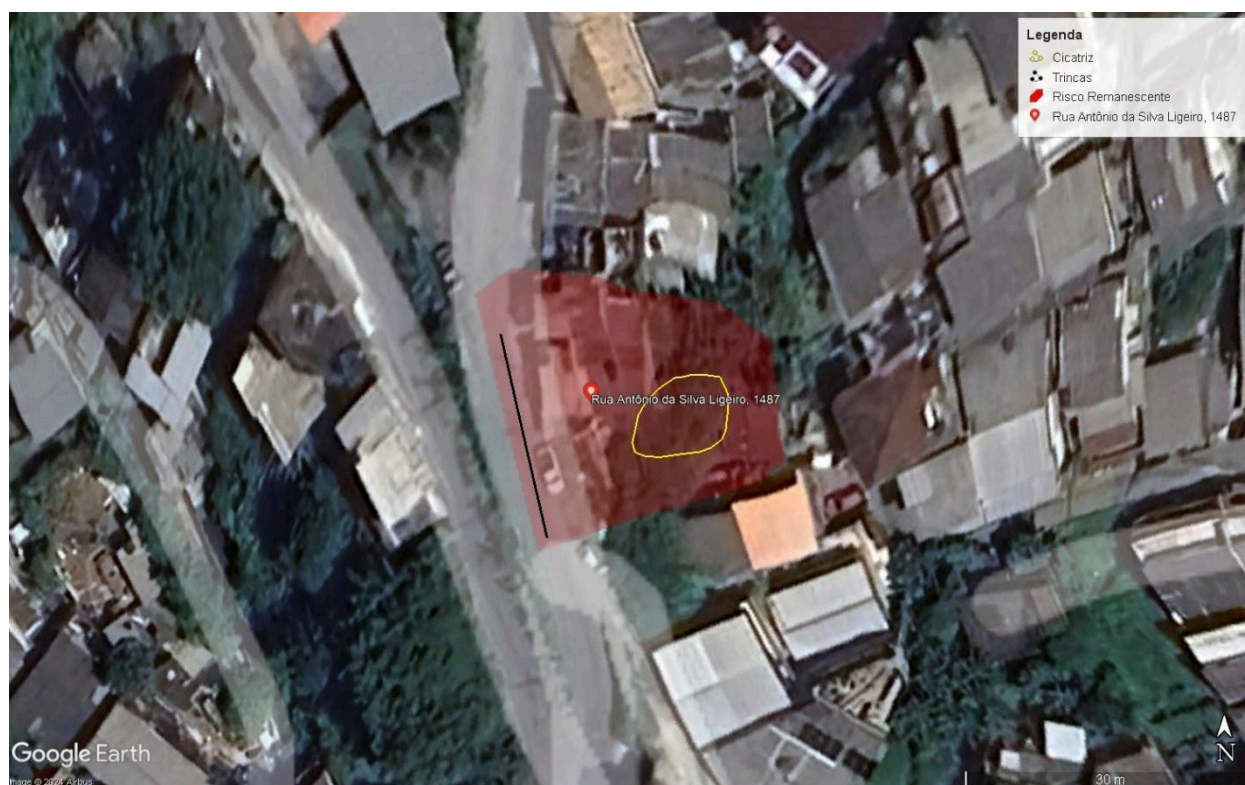
Foram identificadas uma cicatriz de deslizamentos na rua São Jerônimo e **xx** cicatrizes na rua Glauce Rocha, e **xx** imóveis foram identificados dentro dos polígonos de risco remanescente (como indicado no Mapa de Risco Remanescente deste parecer técnico - Figura 9).

A partir da avaliação descrita acima, seguindo a metodologia do DRM-RJ, foi traçado um polígono de Risco Remanescente (Figura 9), considerando que os processos geológico-geomorfológicos observados se encontram ativos.

Figura 9: Mapa de Risco Remanescente de vistoria nas Ruas São Jerônimo e Evaldo Braga.
