| DOCUMENTO:<br><b>Nota Técnico</b> | DATA.:<br><b>28/03/2024</b> | PÁG.:<br><b>1/2</b> |
| TÍTULO:<br><b>Avaliação de Risco Geológico</b> | MUNICÍPIO:<br><b>Búzios</b> | |

Rua João Fernandes, Village de Búzios, Búzios/RJ (Coordenadas Datum WGS84 23k 820696.36 m E/ 7481601.30 m S);

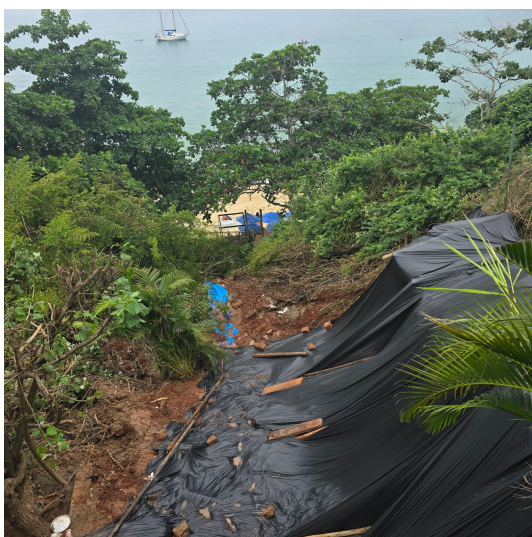
Um deslizamento planar (Figura 01) ocorrido em talude de cerca de 12 metros de altura, com inclinações variando de 30° a 90°, composição dada por solo residual sobre rocha sã, com contribuições de aterro. Sobre o talude dispõe-se o empreendimento La Boheme Hotel e Apart Hotel, composto por diversas edificações as quais são separadas por blocos; a jusante, na base do talude, a distâncias que variam de 2 metros a nulas, encontram-se edificações de fins comerciais e turísticos. O deslizamento deflagrado possui uma extensão lateral aproximada de 5 metros e 10 metros de altura, tendo o material mobilizado se depositado sobre o sopé do talude, impactando e causando o desabamento total da estrutura edificada do empreendimento identificado como Quiosque do Baixinho (Figura 02), além do atingimento de muro divisório do Quiosque Moça Bonita e de alguns de seus mobiliários (Figura 03); parte do material desabado encontrava-se escorado em parede lateral do Quiosque Caiaque (Figura 04).

Figura 01: Ocorrência de deslizamento planar na Rua João Fernandes.

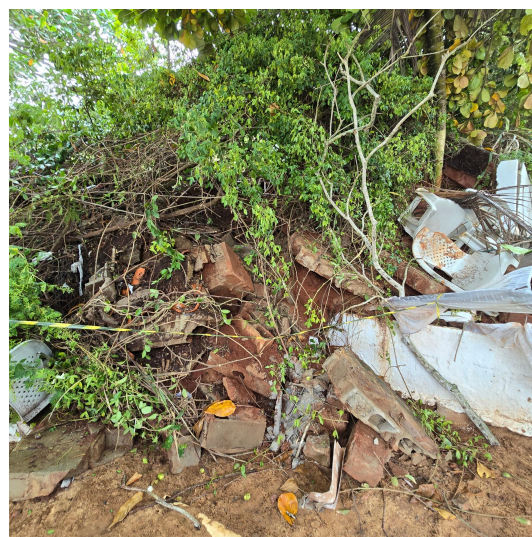
Figura 02: Desabamento de estrutura do Quiosque do Baixinho associado ao deslizamento deflagrado em talude a montante.

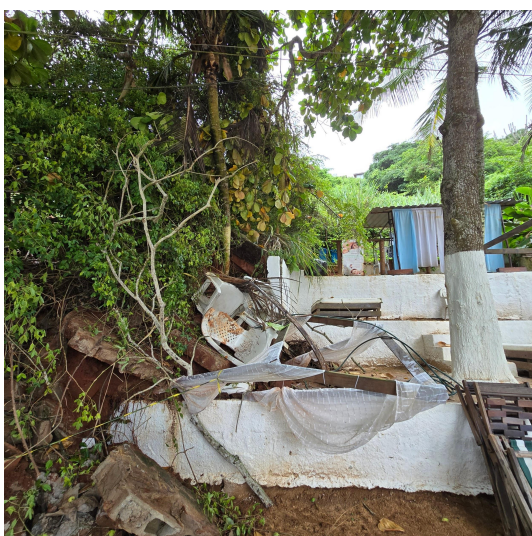
Figura 03: Atingimento de muro divisório do Quiosque Moça Bonita e de alguns de seus mobiliários.

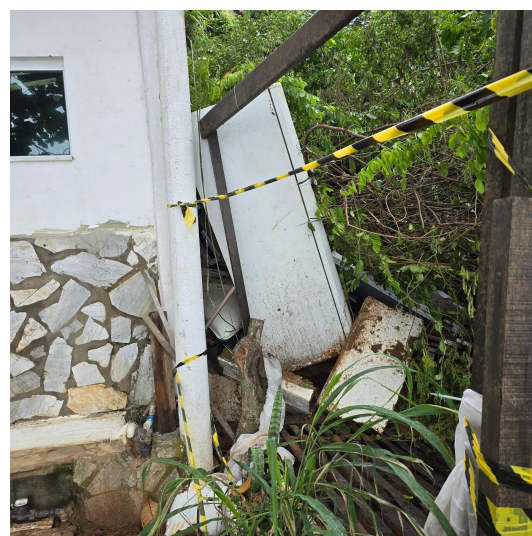
Figura 04: Parte do material desabado escorado em parede lateral do Quiosque Caiaque.

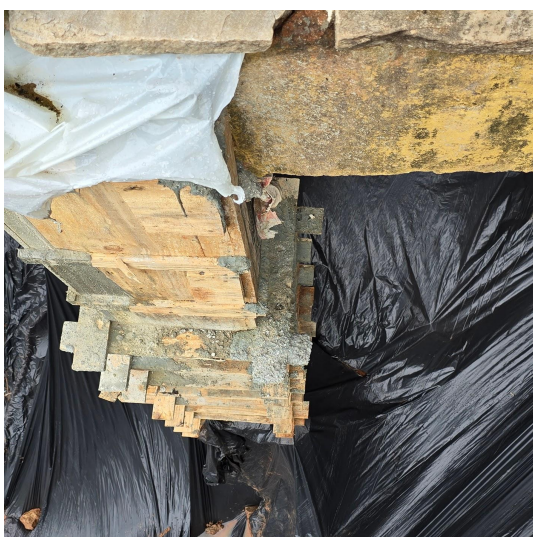
Observou-se ainda que, sobre crista do talude, junto à linha de ruptura do processo de deslizamento, havia um pilar estrutural (do Bloco 6 o empreendimento La Boheme Hotel e Apart Hotel) em manutenção (Figura 05), além de outro com patologias estruturais as quais devem ser acompanhadas por técnico habilitado, a exemplo trincas e fissuras verticais, queda

Figura 05: Pilar estrutural, construído junto ao ponto de ruptura do deslizamento em manutenção.

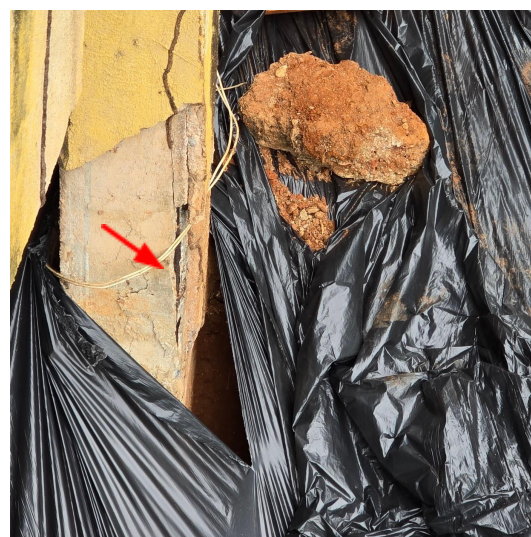
de revestimento e exposição de ferragem a processos de oxidação (Figura 06). Parte do material (solo) sobre o qual as referidas estruturas foram fundadas foi mobilizado pelo deslizamento aqui descrito.

Figura 06: Um segundo pilar estrutural, construído junto ao ponto de ruptura do deslizamento em manutenção, com patologias estruturais.

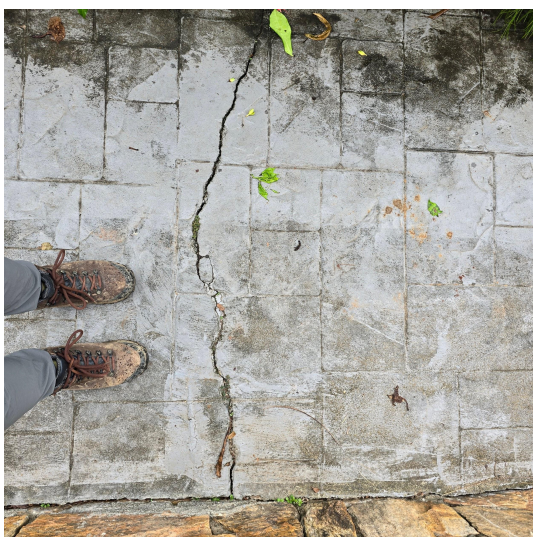
Na laje piso sustentada por estas estruturas foi observada a presença de trincas e fissuras diagonais e paralelas à extensão do talude, evidenciando uma movimentação do terreno neste trecho (Figura 07 e 08), chegando a afetar uma escada ali construída que também apresenta trincas e fissuras (Figura 09a/09b), além de uma abertura centimétrica em parte de sua estrutura lateral (Figura 10).

Figura 07: Trinca de abertura milimétrica em pavimento de acesso próximo a área do deslizamento ocorrido.

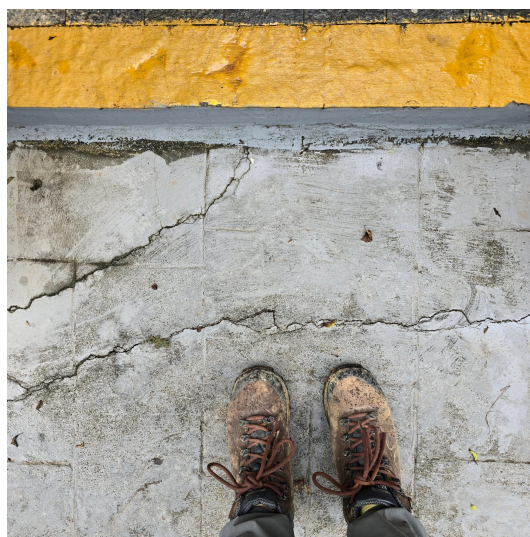
Figura 08: Fissuras em pavimento de acesso próximo a área do deslizamento ocorrido.

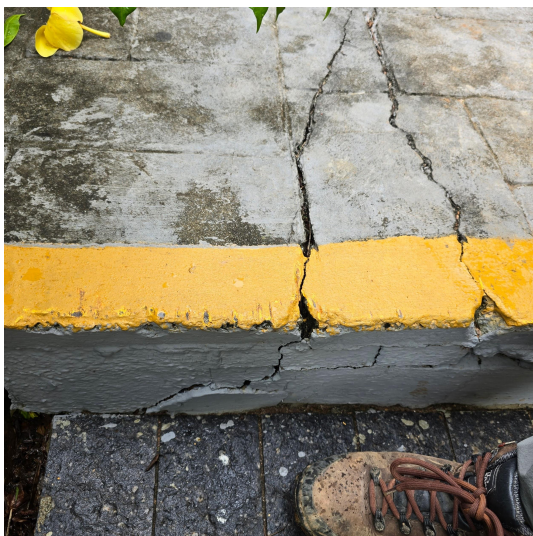
Figura 09a: Fissuras e trincas de aberturas milimétricas em pavimento, afetando degrau da escada de acesso do Bloco 6.

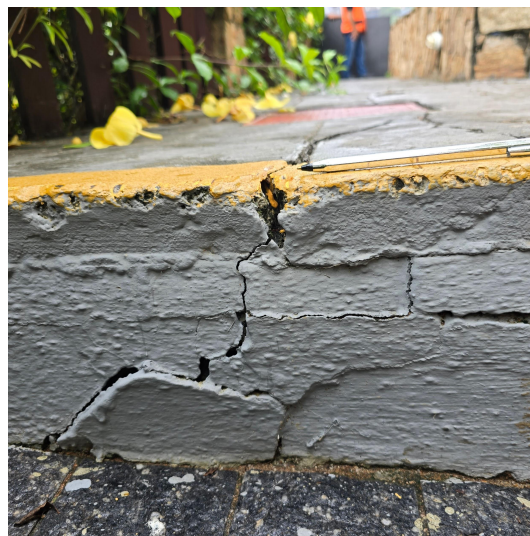
Figura 09b: Detalhe da trinca no espelho da escada de acesso do Bloco 6.

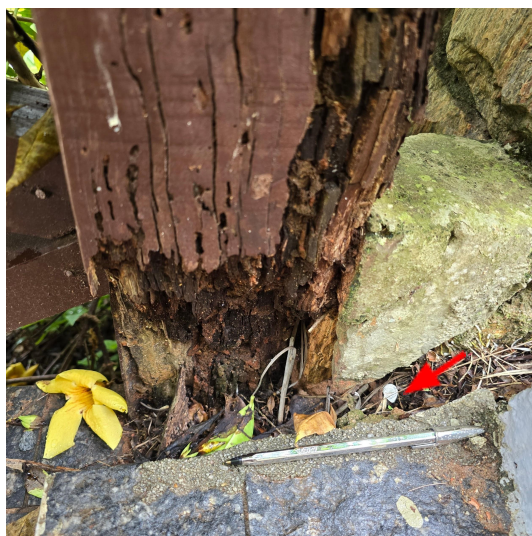
Figura 10: Abertura centimétrica em parte lateral da estrutura da escada do Bloco 6.

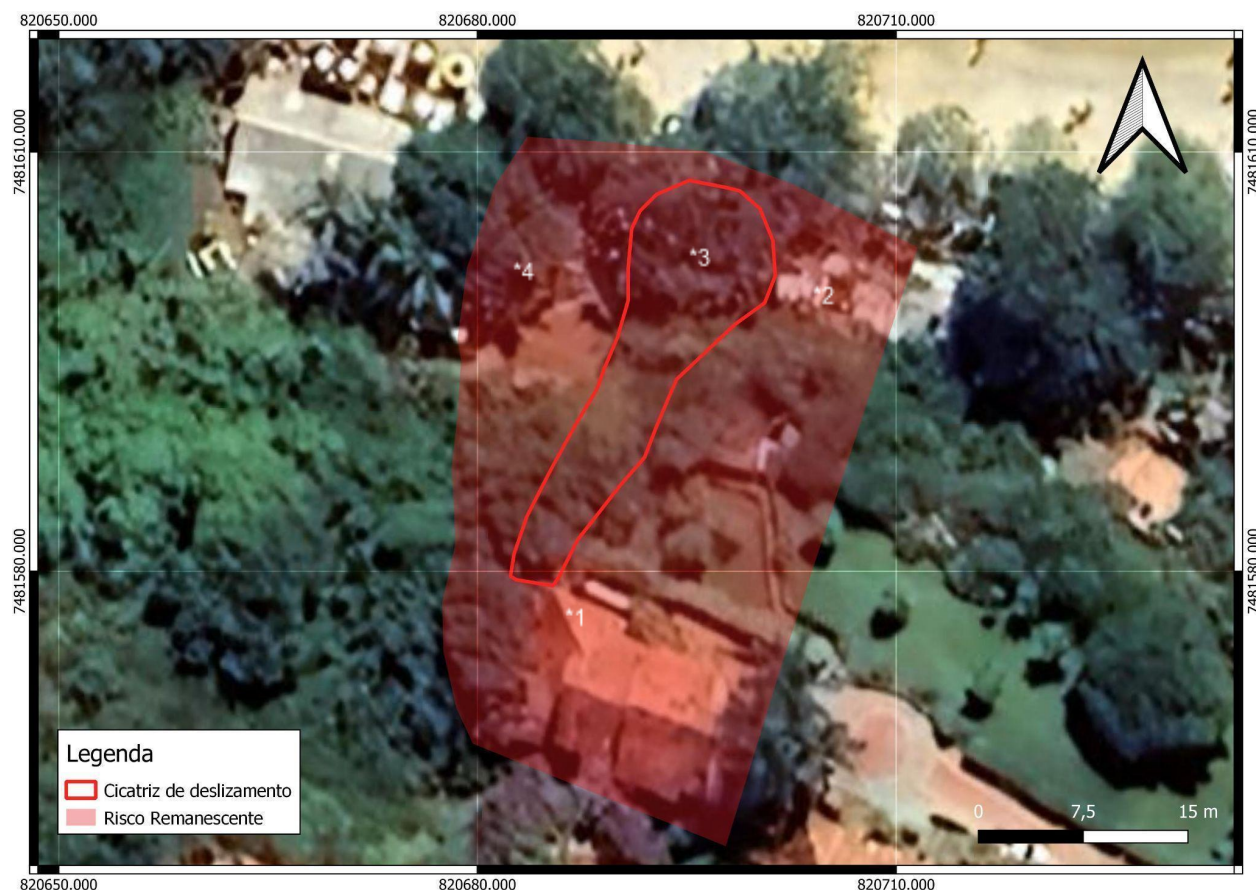
3 edificações (como indicado no Mapa de Risco Remanescente deste parecer técnico - Figura 11) e porção leste de um terreno com edificação de patamares estruturais, como segue:

A partir da avaliação descrita acima, seguindo a metodologia do DRM-RJ, foi traçado um polígono de Risco Remanescente (Figura 11), considerando que os processos geológico-geomorfológicos observados se encontram ativos.

Figura 11: Mapa de Risco Remanescente de vistoria na Rua João Fernandes, Village de Búzios, Búzios/RJ (Sinalizados no mapa: \*1= Bloco 6 do La Boheme Hotel e Apart Hotel; \*2= Quiosque Caiaque; \*3= Quiosque do Baixinho; \*4= parte do terreno do Quiosque Moça Bonita).

de urgência, visto que o avanço do movimento gravitacional de massa poderá acarretar danos e prejuízos às moradias e à população. Sendo assim, recomenda-se, a fiscalização e monitoramento do local, bem como a adoção de medidas mitigadoras e a avaliação de um profissional técnico habilitado para a adoção de obras de geotecnia cabíveis, visando a redução de riscos de acidentes.
