**PARECER TÉCNICO EM MANGARATIBA - RJ**  
**MARÇO DE 2023**  
**TRAVESSA JOÃO ISIDÓRIO - BAIRRO DO SACO**  
**(PRÓXIMO A CASA 19.)**

**Sistema Geodésico WGS 84**  
**Projeto e fotografia: Equipe NADE / DRM-RJ**  
Data da Vistoria : 29/03/2023  
Data da Elaboração do Parecer Técnico : 30/03/2023

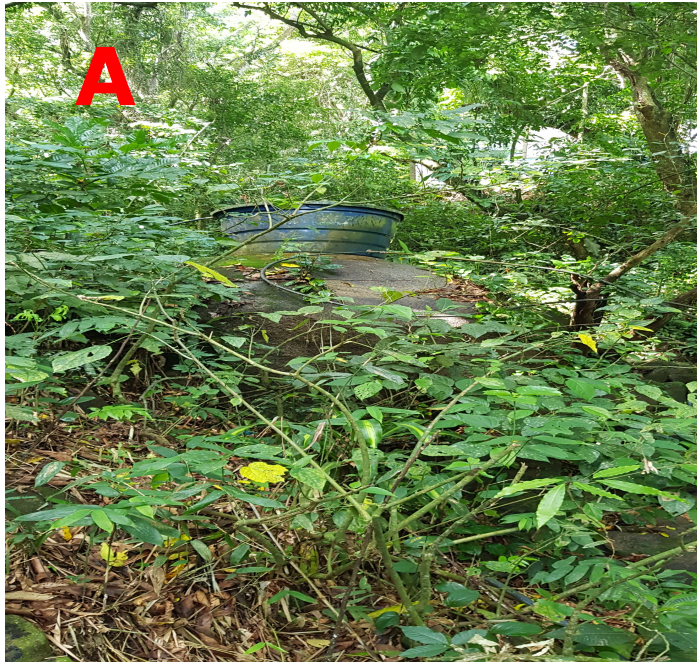
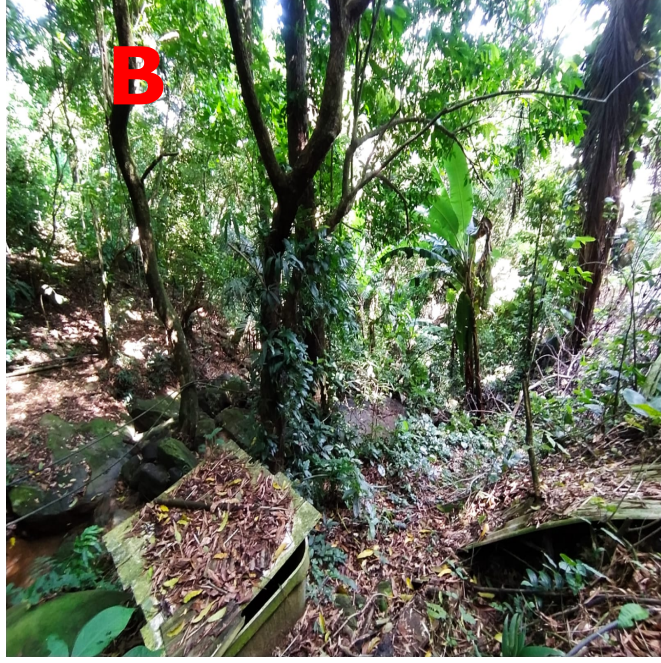
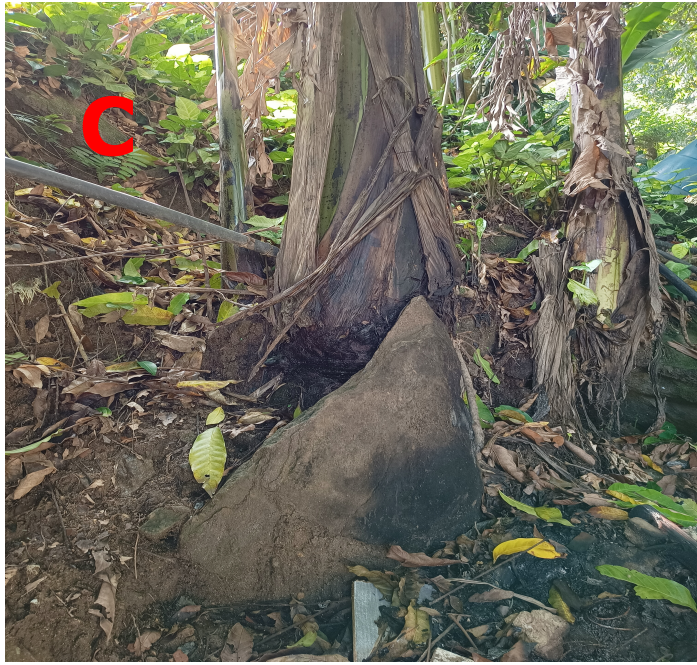
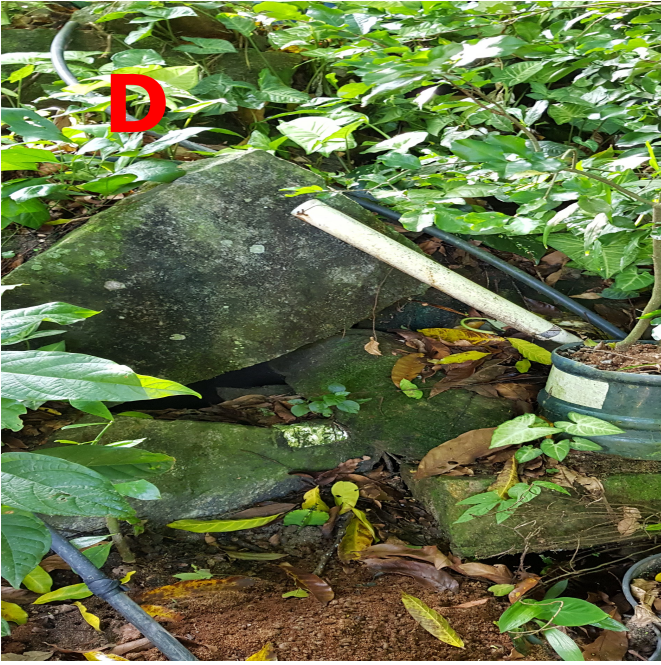
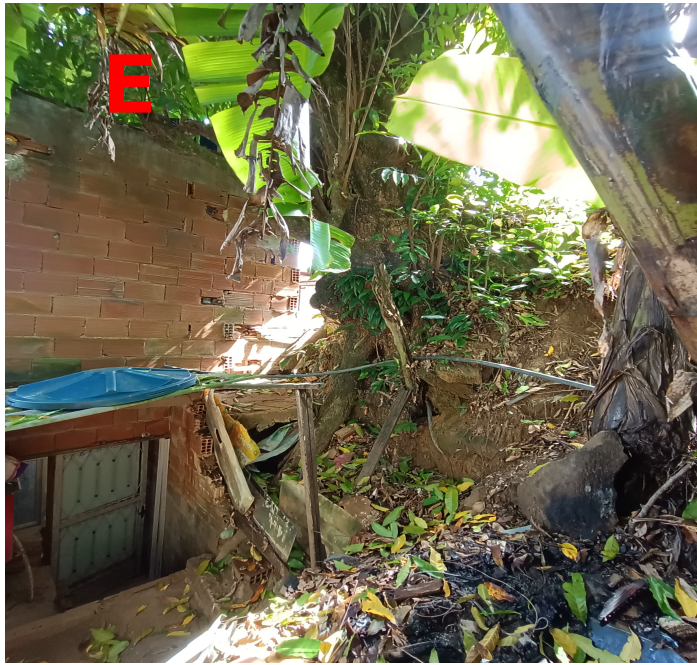
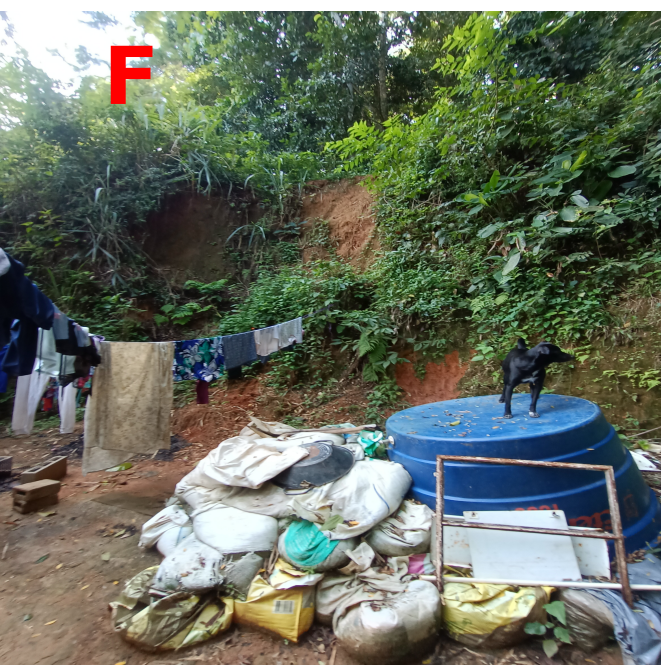
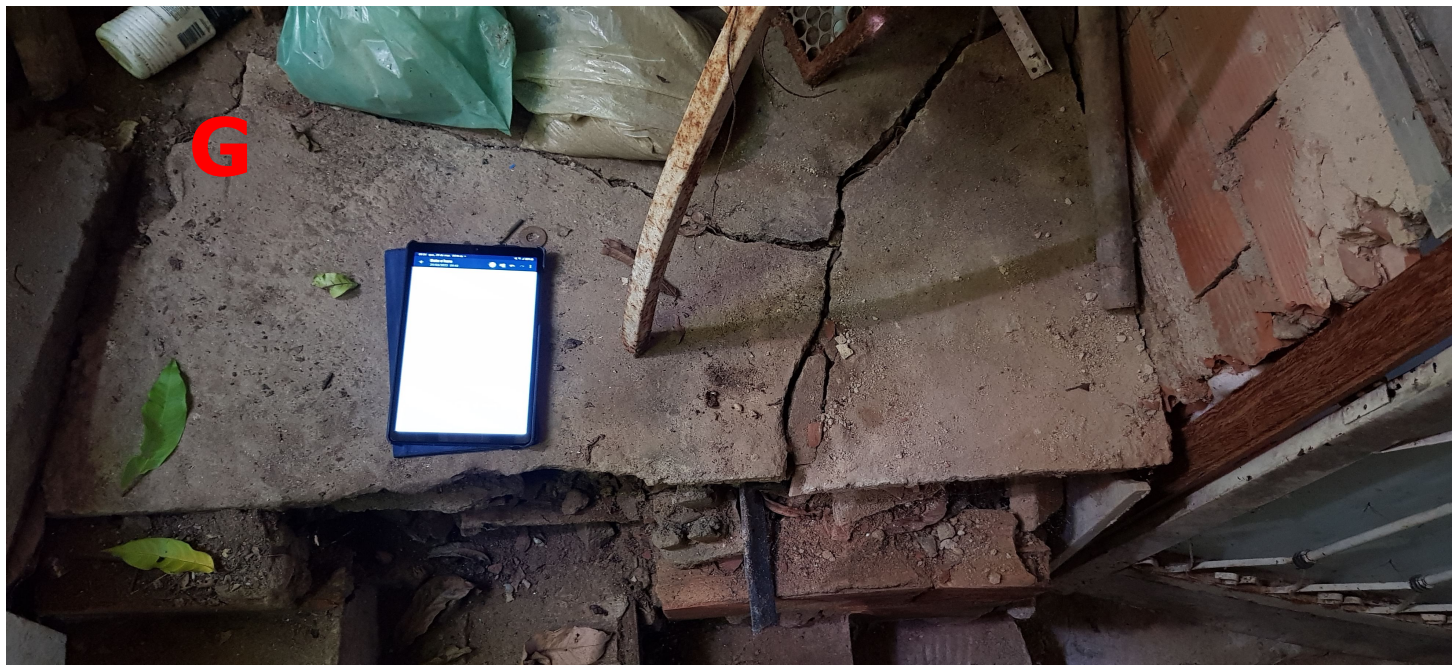
Em atendimento ao Município de Mangaratiba, foi realizada uma vistoria técnica pelo DRM-RJ, no dia 29 de março de 2023, objetivando a avaliação de risco geológico na Travessa João Isidório, Bairro do Saco, próximo à casa 19. Trata-se de uma região onde edificações dispõem-se encaixadas em uma drenagem de fluxo contínuo de água, sobre e/ou próximos a taludes de corte, a pequenas distâncias de suas cristas e bases. De modo geral, estas edificações apresentam vulnerabilidade média, com ausência de elementos estruturais e revestimento externo. É importante citar a ausência de sistema de captação de esgoto na região, sendo a captação de água para uso doméstico realizada de forma individual na própria drenagem (Figura A). A encosta sobre a qual as edificações foram construídas apresenta composição dada por solo residual sobre rocha alterada fraturada, havendo um maior desenvolvimento deste solo em alguns pontos na região; inclinação varia de 60 a 80 graus e a cobertura vegetal é dada por espécies gramíneas e arbóreas de pequeno a médio porte (Figura B), além da presença de bananeiras (Figura C). Há o lançamento irregular de resíduos sólidos domésticos, além de águas residuais (esgoto e águas servidas) na drenagem e sobre a encosta. Destaca-se a expressiva presença de blocos e matacões rochosos, semi angulosos a arredondados, com média a baixa esfericidade. Segundo a moradora da Casa 19, já houve o desmonte de um matacão que ficava aos fundos de sua edificação; embora os fragmentos menores não tenham sido retirados do local (Figura D). Cita-se ainda a presença de uma espécie arbórea de médio porte, também aos fundos do mesmo imóvel, a distância nula, em processo incipiente de exposição de suas raízes em decorrência dos processos erosivos atuantes no talude sobre o qual está disposta(Figura E). Além de processos erosivos atuantes na região descalçando parte de pavimentos de áreas externas de edificações, observaram-se sinais de movimentação no terreno causando trincas no terreno (Figuras F e G). Outros blocos dispõem-se ao longo da drenagem e podem contribuir para uma enxurrada a jusante, ou serem movimentados dada sua geometria. Considerando o cenário atual, a metodologia de classificação de risco do DRM-RJ, trata-se de uma área de Alto Risco, ou seja, há possibilidade de risco de movimentação dos blocos em caso de chuvas intensas que aumentem a vazão da drenagem, além da possibilidade de deslizamentos de solo decorrentes da composição e ângulo dos taludes observados. Portanto, recomenda-se a fiscalização e monitoramento do local, avaliação de um profissional capacitado e qualificado para a adoção de obras geotécnicas cabíveis.
