| DOCUMENTO:<br><b>Nota Técnico</b> | DATA.:<br><b>13/03/2024</b> | PÁG.:<br><b>1/1</b> |
| TÍTULO:<br><b>Avaliação de Risco Geológico</b> | MUNICÍPIO:<br><b>Barra do Pirai</b> | |

No dia 07 de março de 2024 foi realizada vistoria técnica em atendimento ao ofício emergencial nº 03/2024 em subsídio à Subsecretaria Municipal de Defesa Civil do município de Barra do Pirai, acompanhada dos técnicos da Defesa Civil em virtude das chuvas dos dias 21 de fevereiro, que acarretaram prejuízos à cidade supracitada.

A visita foi realizada no Bairro Belvedere, nas ruas Luiz Camerano e Rua Arquimedes Rodrigues da Silva para avaliação de Risco Geológico.

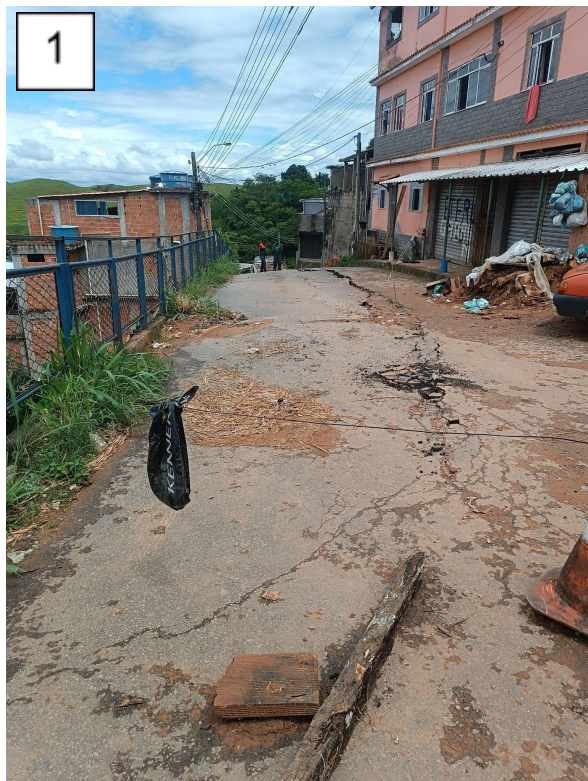
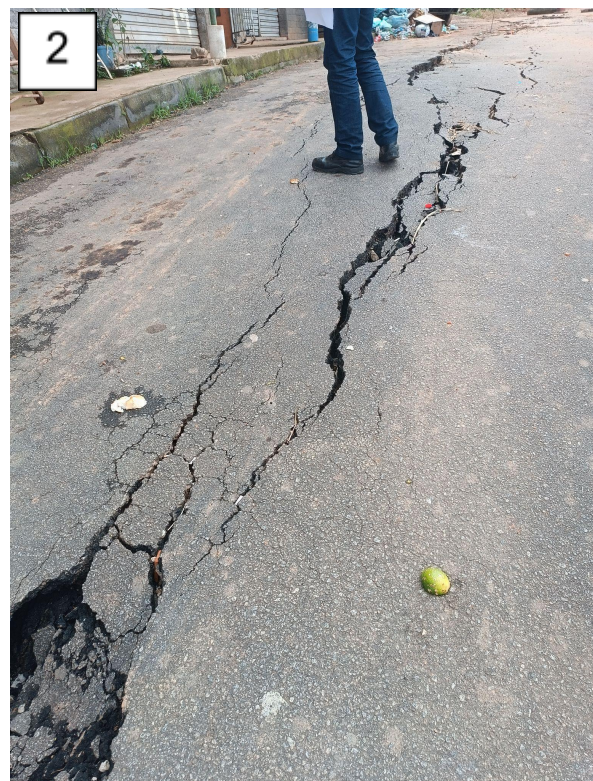
acordo com informações fornecidas por técnicos da Defesa Civil, a área apresenta histórico de ocorrências, incluindo a interdição de alguns imóveis. Adicionalmente, foram realizadas obras de contenção a jusante da rua, com o intuito de reduzir os riscos. No entanto, verificou-se a reativação dos processos geológicos e o surgimento de novas trincas ao longo da via, evidenciando a potencialização dos riscos de novos eventos.

Figuras 1 e 2: Trinca na rua Luiz Camerano.

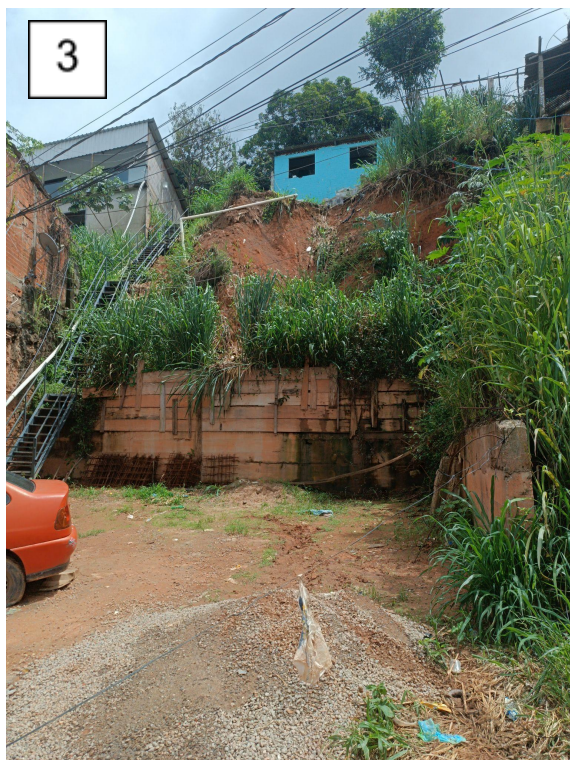
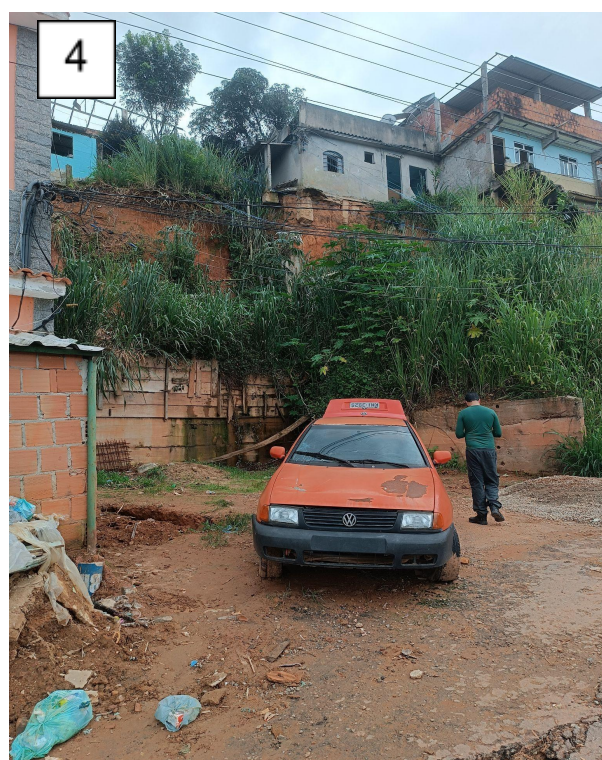
Na porção a montante da Rua Camerano, foram constatadas duas cicatrizes, uma delas recente e outra reativada após os recentes episódios de precipitações intensas (Figuras 3 e 4). De

Figuras 3 e 4: Cicatrizes de deslizamento à montante da rua Luiz Camerano.

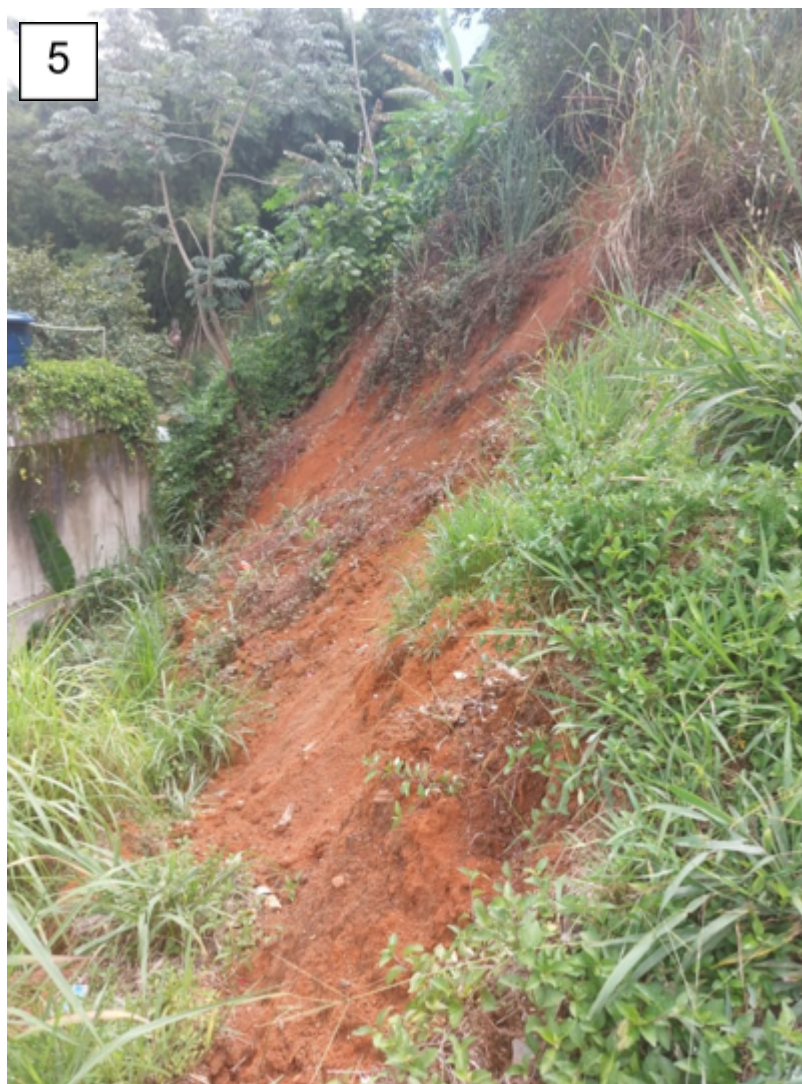
Entre as duas vias há uma servidão na qual houve um deslizamento de aproximadamente 05 metros de altura e 08 metros de extensão lateral sobre um galpão (Figura 05).

Figura 05: Deslizamento junto à servidão impactando sobre o telhado de um galpão.

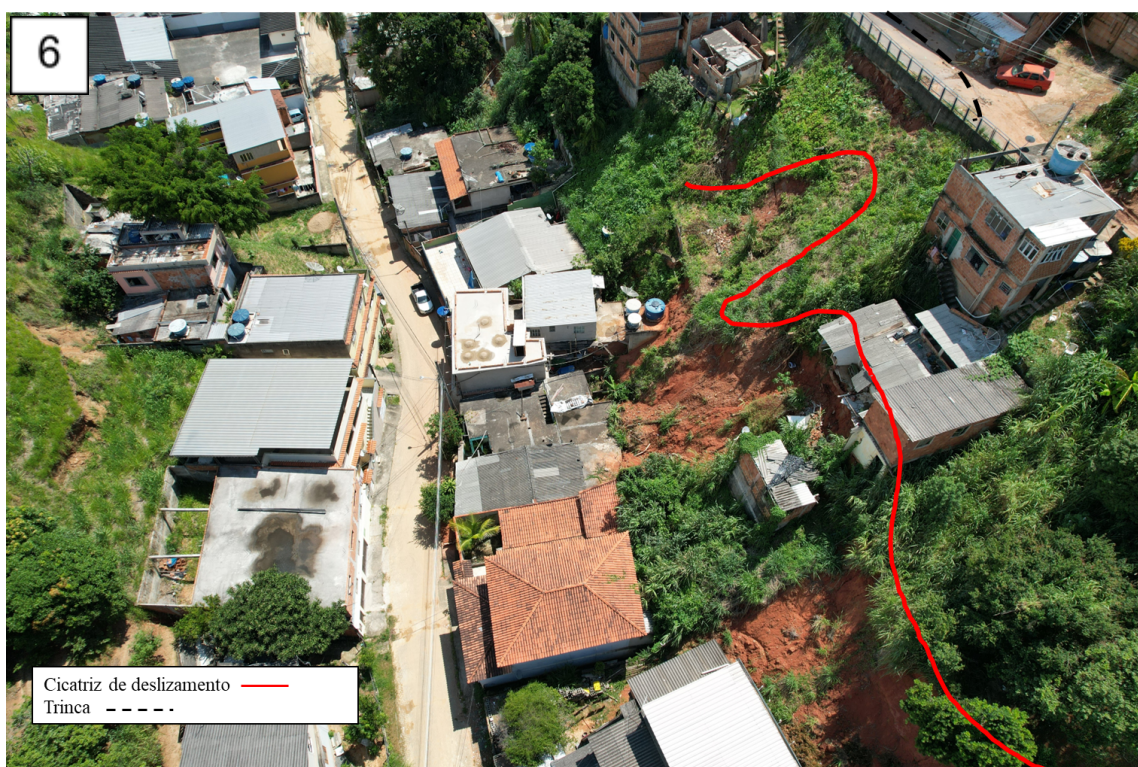
A jusante da via, foram identificadas 05 cicatrizes de deslizamentos que variam de aproximadamente 05 a 14 metros de altura, e de 4 a 16 metros de extensão lateral, que atingiram os fundos dos imóveis localizados na rua Arquimedes Rodrigues da Silva (Figuras 6 e 7).

Figura 5: Vista lateral das cicatrizes de deslizamentos a montante da Rua Arquimedes Rodrigues da Silva

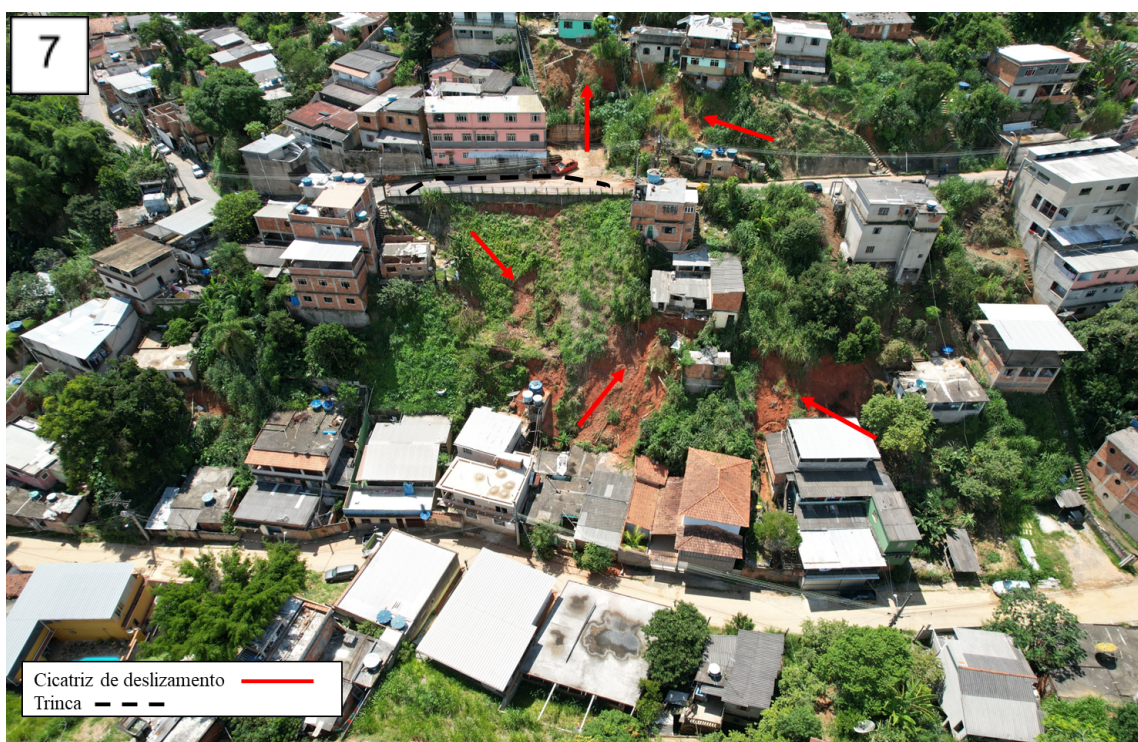
Figura 6: Vista frontal das cicatrizes de deslizamentos a montante da Rua Arquimedes Rodrigues da Silva e trinca na Rua Luiz Camerano.

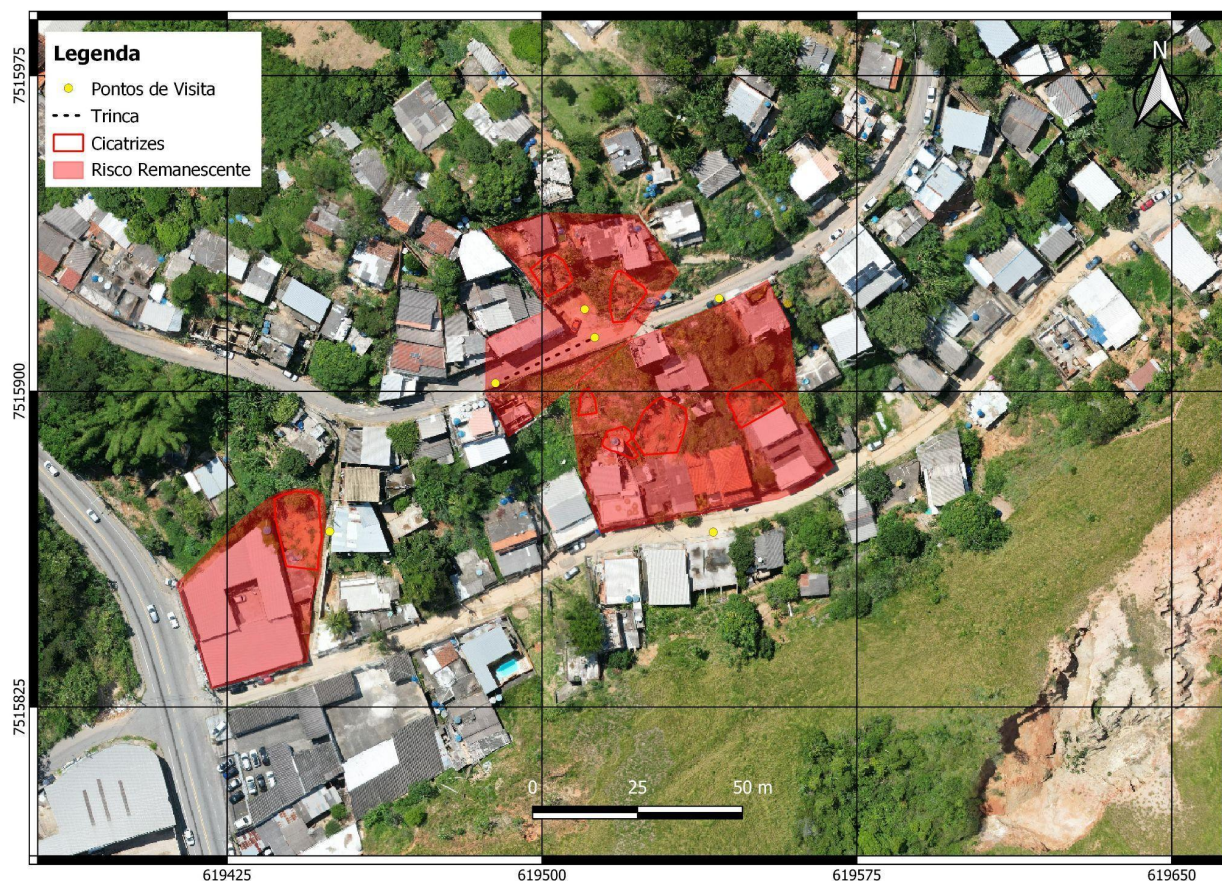
Figura 08: Delimitação do risco remanescente.

A partir da vistoria realizada foi traçado um polígono de Risco Remanescente (Figura 8) englobando as edificações das ruas Luiz Camerano e Arquimedes Rodrigues da Silva considerando a possível evolução da trinca e dos avanço do processo de instabilidade da encosta, podendo evoluir verticalmente e lateralmente, com potencial de alcançar não só as edificações diretamente já atingidas como também outras residências além de comprometer a circulação pessoas de veículos na rua Luiz Camerano.

O DRM-RJ entende que diante das evidências de risco pontuados neste documento se faz necessária a fiscalização e monitoramento dos locais supracitados, bem como a adoção de medidas mitigadoras para risco de novos deslizamentos, além da avaliação de um profissional técnico habilitado para a adoção de obras de geotecnia cabíveis, visando a redução de riscos de acidentes.
