**PARECER TÉCNICO EM MANGARATIBA - RJ**  
**MARÇO DE 2023**  
**02-TRAVESSA JOÃO ISIDÓRIO - BAIRRO DO SACO**  
**(ATRÁS DO CEMITÉRIO MUNICIPAL)**

**Sistema Geodésico WGS 84**  
**Projeto e fotografia: Equipe NADE / DRM-RJ**  
Data da Vistoria : 29/03/2023  
Data da Elaboração do Parecer Técnico : 30/03/2023

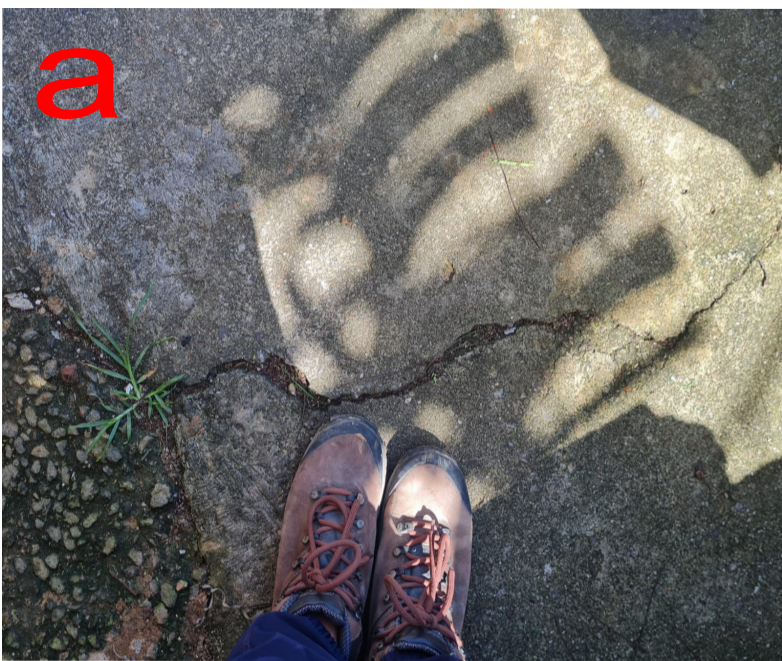
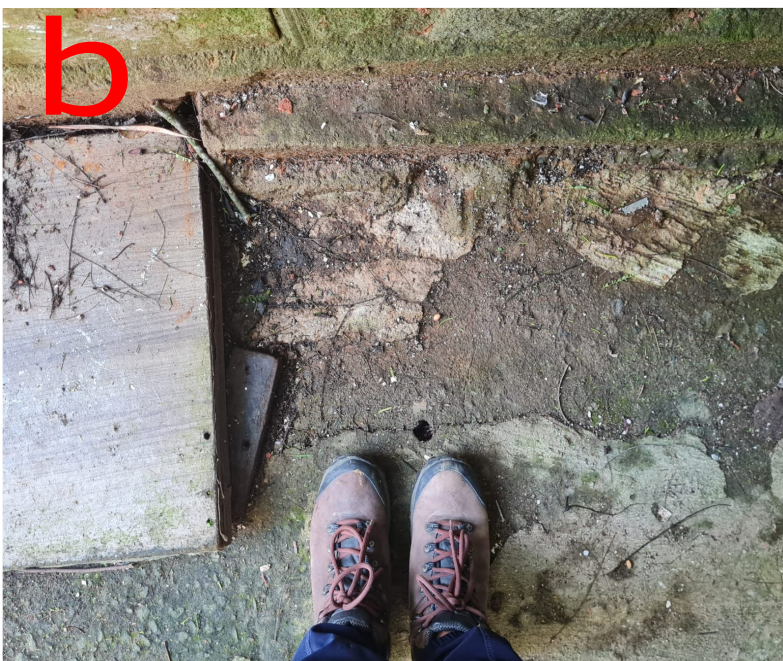
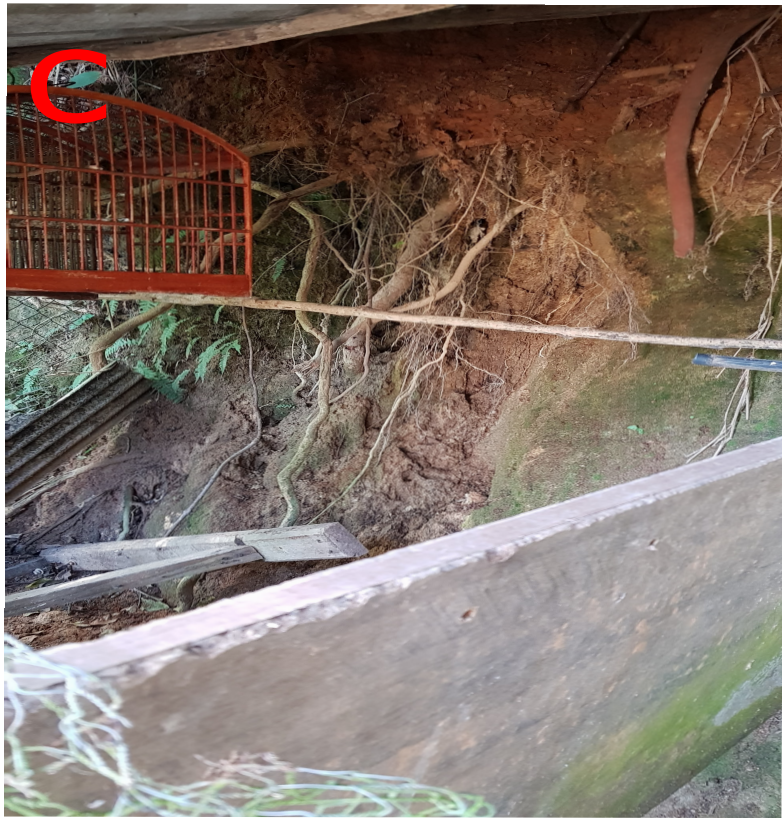
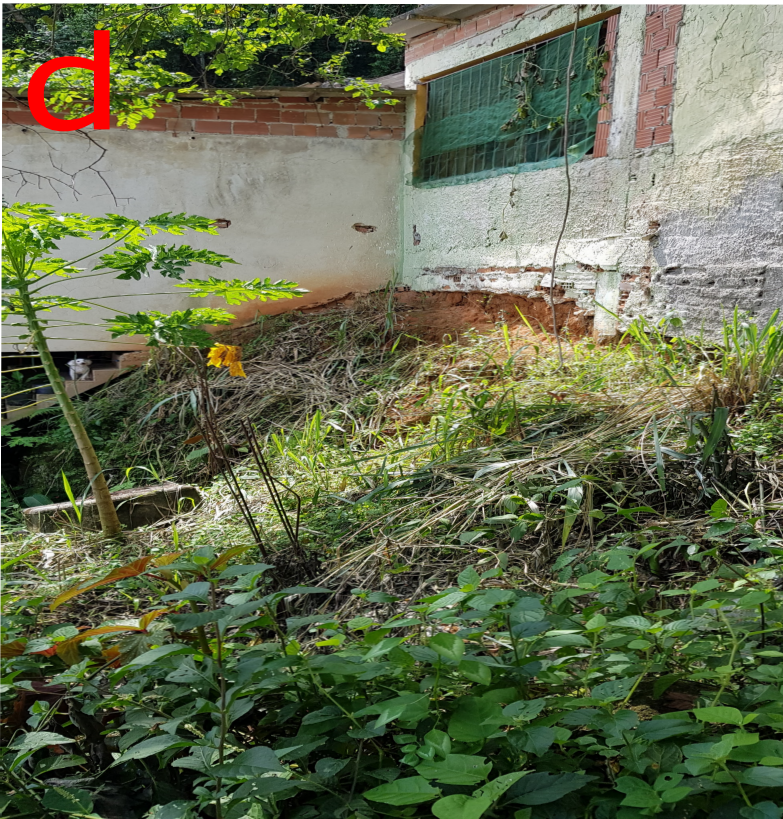
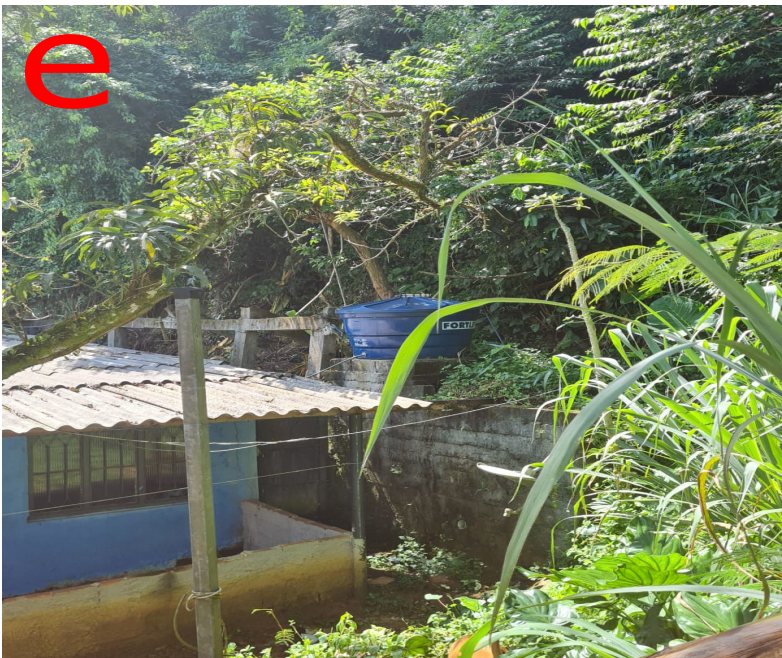
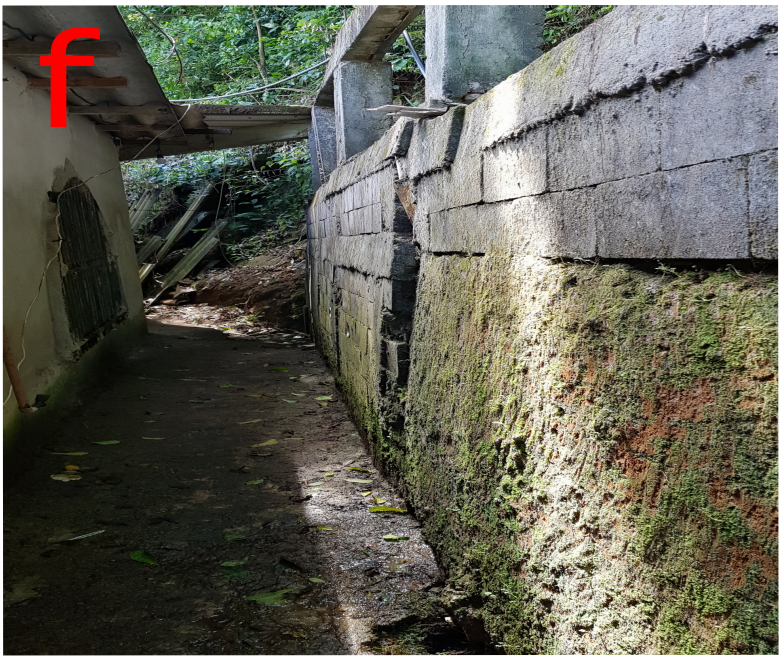
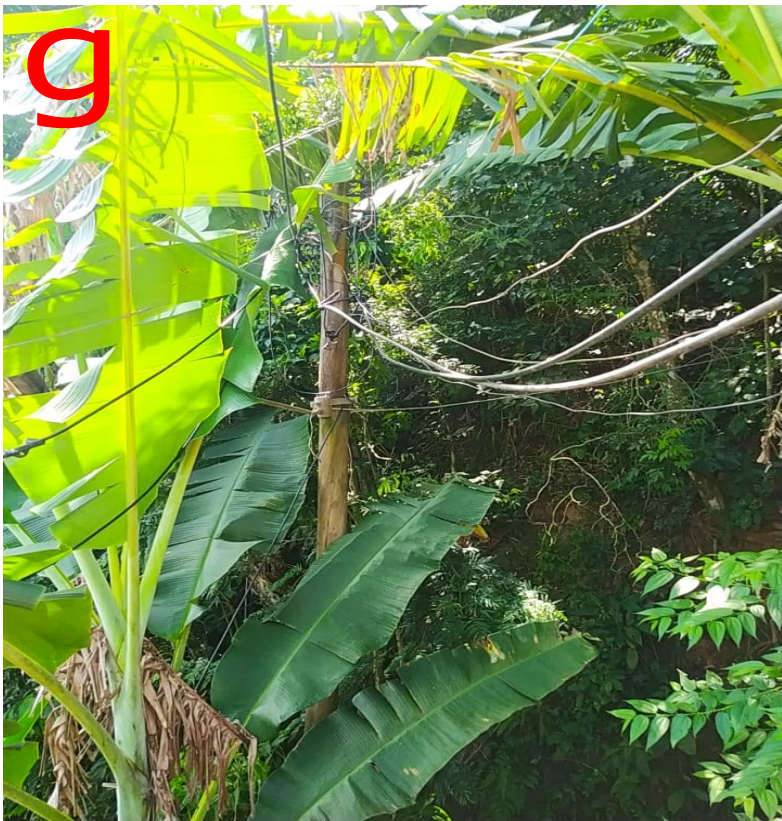
Em atendimento ao Município de Mangaratiba, fora realizada uma vistoria técnica pelo DRM-RJ, no dia 29 de março de 2023, objetivando a avaliação de risco geológico na Travessa João Isidório, Bairro do Saco, próximo ao número 15. Trata-se de uma região onde edificações dispõem-se em uma encosta, a pequenas distâncias de sua crista e/ou sopé. De modo geral, estas edificações apresentam vulnerabilidade média, apresentando, por vezes, ausência de elementos estruturais e revestimento externo. É importante citar a ausência de sistema de captação de águas residuais (esgoto e água servida) e de resíduos sólidos domésticos, sendo estes lançados de forma irregular sobre o terreno. A encosta sobre a qual as edificações foram construídas apresenta composição dada por solo residual sobre rocha alterada fraturada, havendo um maior desenvolvimento deste solo em alguns pontos na região; inclinação varia de 60 a 80 graus e a cobertura vegetal é dada por espécies gramíneas e arbóreas de pequeno a médio porte, além da presença de bananeiras. Destaca-se ainda a presença de blocos e matacões rochosos, semi-angulosos a arredondados, de média a baixa esfericidade, ao longo da encosta. Observou-se em vistoria, que uma edificação construída em meio a rampa do talude (Casa 15), a cerca de 0,5m do mesmo, apresentava trincas milimétricas e centimétricas no pavimento da área externa (Figura a), paralelas ao desnível do talude, além de afundamento pontual do pavimento (Figura b), desabamento parcial do mesmo decorrente de um deslizamento pretérito e feições erosivas (Figura c) ; evidenciando movimentações no terreno. Segundo a moradora, é recorrente a ocorrência de deslizamentos nesta vertente da encosta (Figura d), que levaram, por algumas vezes, ao desabamento parcial de casa a jusante. Neste imóvel, a jusante, pôde-se observar a utilização da técnica "mão francesa" em concreto, diretamente sobre o talude, sem aparatos estruturais outros que garantam a funcionalidade e eficiência da técnica empregada (Figura e). No muro com função de contenção neste imóvel, rente ao talude, construído em blocos de concreto e com ausência de drenos, pôde-se observar a presença de uma trinca vertical centimétrica e um abaulamento pontual ao longo de sua extensão (Figura f). Destaca-se a presença de um poste de eletricidade, com pequena inclinação, instalado sobre o talude (Figura g). Considerando o cenário atual, a metodologia de classificação de risco do DRM-RJ, trata-se de uma área de Alto Risco, ou seja, há possibilidade de risco de movimentação dos blocos em caso de chuvas intensas, além da possibilidade de deslizamentos de solo decorrentes da composição e ângulo dos taludes observados. Portanto, recomenda-se a fiscalização e monitoramento do local, avaliação de um profissional capacitado e qualificado para a adoção de obras geotécnicas cabíveis.
