| DOCUMENTO:<br><b>Nota Técnico</b> | DATA.:<br><b>07/03/2024</b> | PÁG.:<br><b>1/1</b> |
| TÍTULO:<br><b>Avaliação de Risco Geológico</b> | MUNICÍPIO:<br><b>Barra do Pirai</b> | |

No dia 07 de março de 2024 foi realizada vistoria técnica em atendimento ao ofício emergencial nº 03/2024 em subsídio à Subsecretaria Municipal de Defesa Civil do município de Barra do Pirai, acompanhada dos técnicos da Defesa Civil em virtude das chuvas dos dias 21 de fevereiro, que acarretaram prejuízos à cidade supracitada.

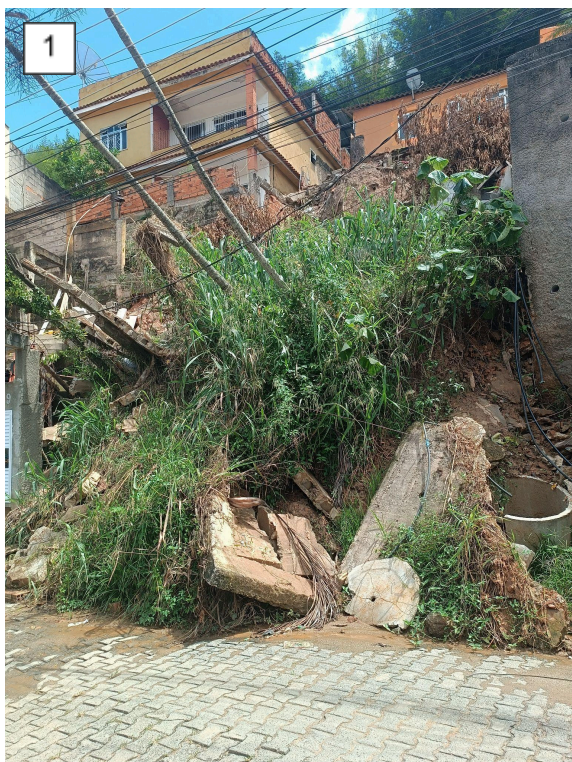
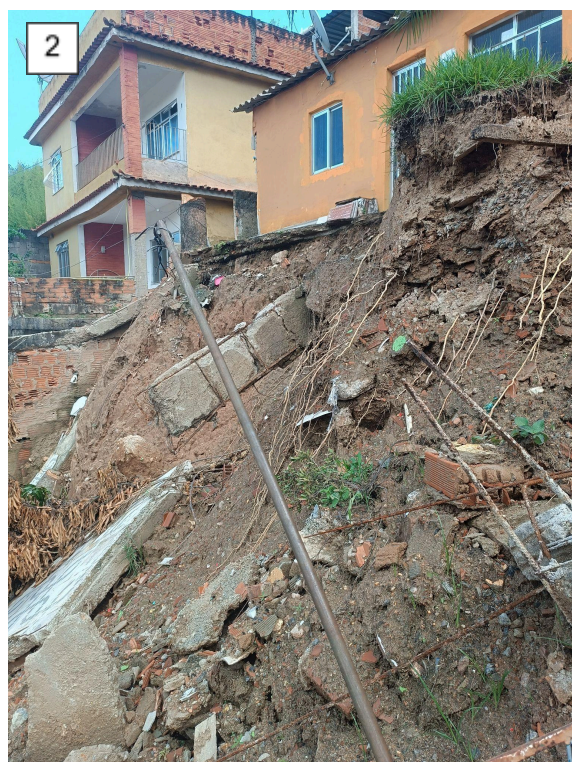
a) Trata-se de um tombamento de muro e garagem provocado por um movimento de massa que ocorreu a montante da rua, em frente ao nº 120 (Figuras 1 e 2). O deslizamento deixou uma casa em balanço e destruiu o acesso a dois imóveis. Foram identificadas árvores e postes inclinados. O material mobilizado pela ocorrência encontra-se instável e próximo à rua, além de vegetação inclinada sobre a rede elétrica, causando riscos aos transeuntes. A cicatriz desse deslizamento possui altura de 5 metros, extensão lateral de 6 metros e inclinação superior a 50°.

Figura 01: Deslizamento que provocou a queda de um muro e o acesso às residências.

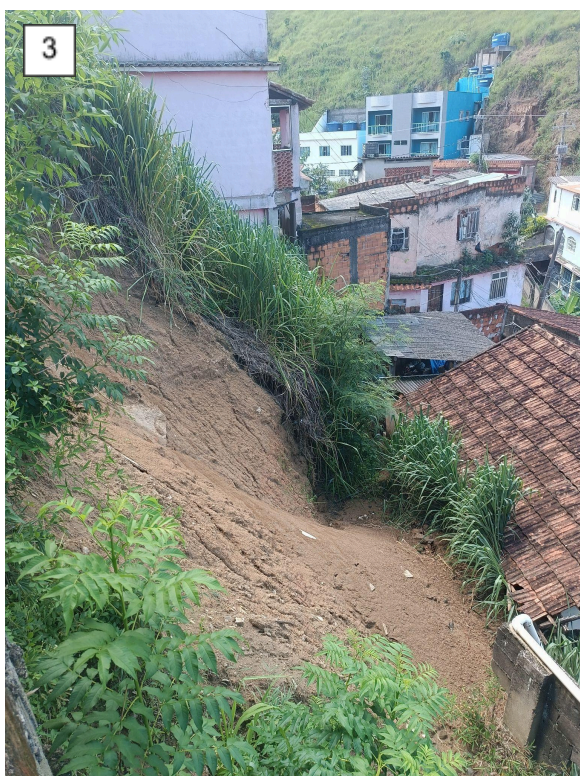
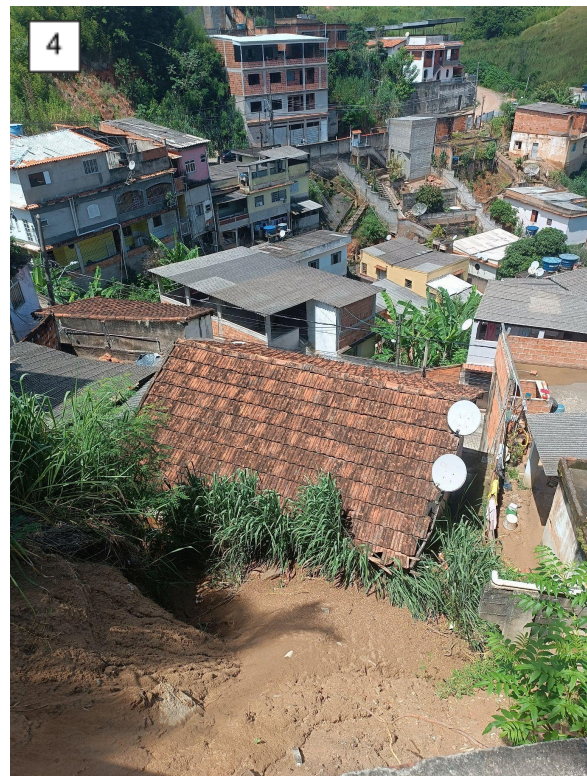
b) Trata-se de um deslizamento planar raso que ocorreu aos fundos de uma residência localizada na rua Lamartine Felisberto, número 57. O rompimento do movimento de massa

ocorreu próximo à servidão de acesso aos moradores, a montante do imóvel (Figuras 3 e 4). O material mobilizado, composto de solo e vegetação, atingiu o fundo do imóvel e um muro de divisa com a casa lateral. A cicatriz desse deslizamento possui altura de aproximadamente quatro metros, extensão lateral de quatro metros e inclinação superior a 70 graus.

Figura 02: Cicatriz de deslizamento que ocorreu nos fundos do imóvel 57 e a jusante da servidão de acesso dos moradores.

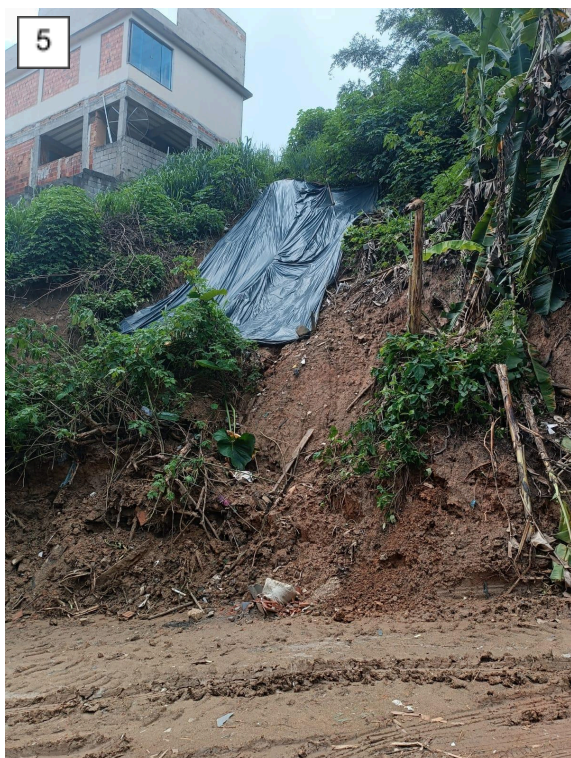
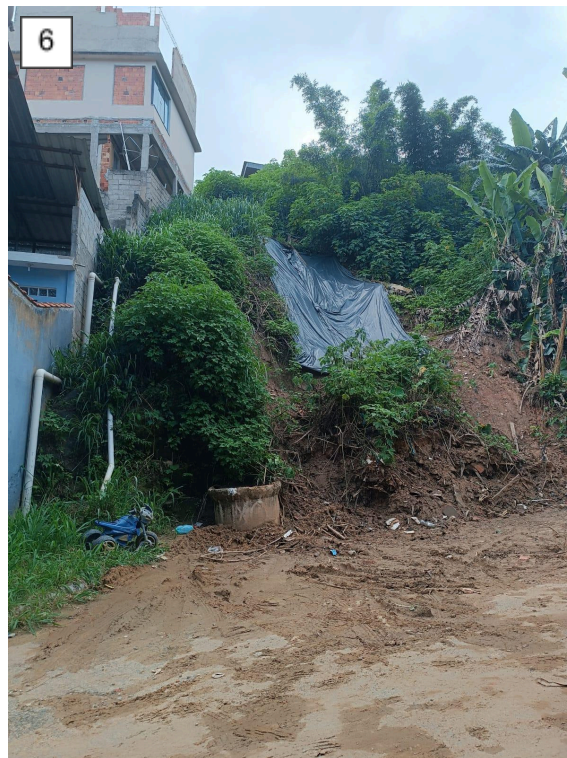
c) Trata-se de um deslizamento planar que ocorreu no terreno localizado a montante da Rua dos Pracinhas e lateralmente a última casa da rua, em frente ao número 338. O material mobilizado é composto de solo e vegetação de médio porte destacando bananeiras (figuras 5 e 6). A cicatriz desse deslizamento possui altura de aproximadamente nove metros, extensão lateral de cinco metros e inclinação superior a 60 graus. De acordo com informações fornecidas por técnicos da Defesa Civil, a área apresenta histórico de ocorrências de movimentos de massa.

Figuras 5 e 6: Cicatriz de deslizamento no fim da rua dos Pracinhas.

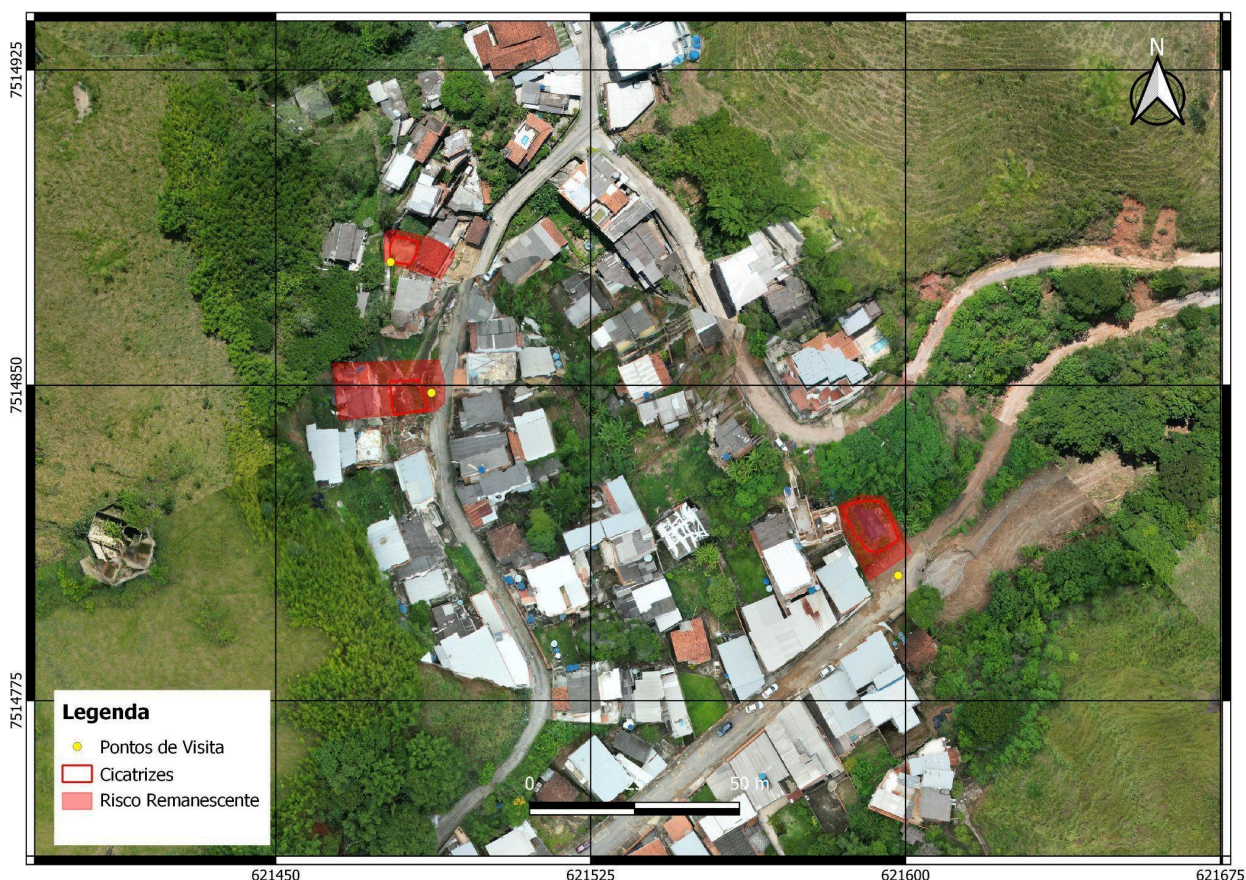
A partir da vistoria realizada foi traçado um polígono de Risco Remanescente (Figura 7) englobando as edificações na rua Lamartine Felisberto que considerando a possível evolução dos processo e da instabilidade da encosta com potencial de alcançar as edificações e comprometer a circulação pessoas de veículos na rua Lamartine Felisberto e na servidão a montante.

O DRM-RJ entende que diante das evidências de risco pontuados neste documento se faz necessária a fiscalização e monitoramento dos locais supracitados, bem como a adoção de medidas mitigadoras para risco de novos deslizamentos, além da avaliação de um profissional técnico habilitado para a adoção de obras de geotecnia cabíveis, visando a redução de riscos de acidentes.
