| DOCUMENTO:<br><b>Nota Técnico</b> | DATA.:<br><b>07/03/2024</b> | PÁG.:<br><b>1/1</b> |
| TÍTULO:<br><b>Avaliação de Risco Geológico</b> | MUNICÍPIO:<br><b>Barra do Pirai</b> | |

## 1. Introdução

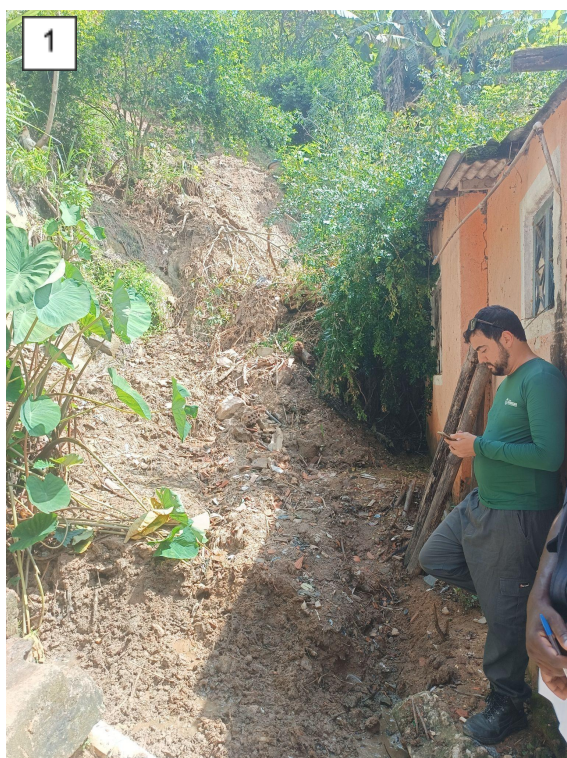
Figura 01: Imóvel atingido por deslizamento na Rua Rafael Antunes.

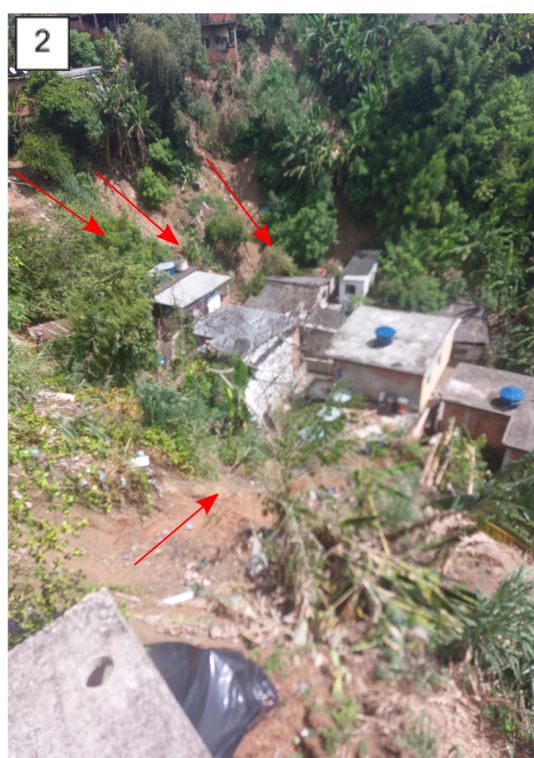
No geral, nessas ocorrências os maiores indicadores de instabilidade, e nessa porção analisada foram identificadas a falta de sistema de drenagem superficial, pouca distância das casas para talude ou encosta, presença de bananeiras, lançamento de lixo/entulho sobre a encosta.

Foram identificadas seis cicatrizes de deslizamentos entre as ruas Rafael Antunes e Antônio Félix Pinheiro, e treze imóveis foram identificados dentro do polígono de risco remanescente.

Figura 02: Cicatrizes de deslizamento ao longo do anfiteatro, onde é possível observar a presença de bananeiras e bambuzais.

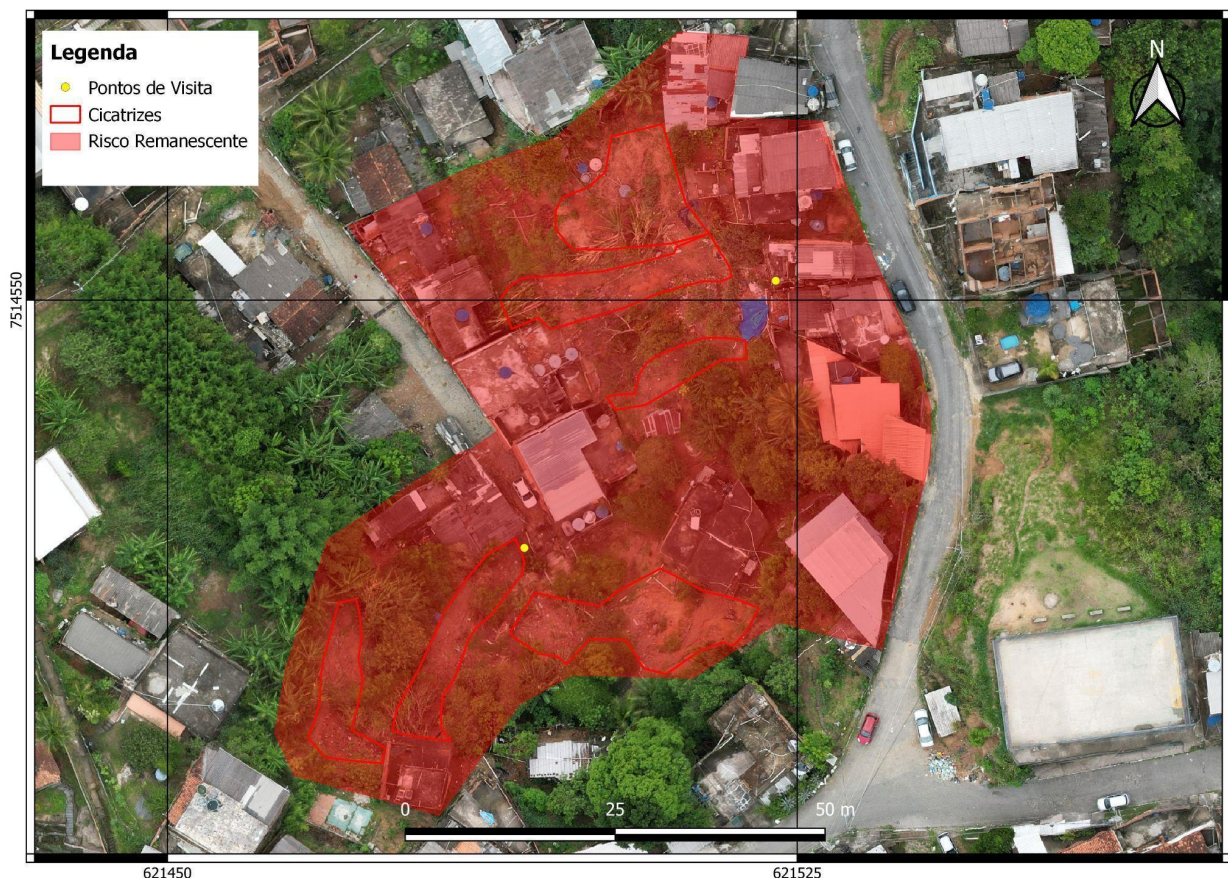
A partir da vistoria realizada foi traçado um polígono de Risco Remanescente (Figura 3) englobando as edificações na rua Antônio Félix Pinheiro e, considerando a possível evolução dos processo e da instabilidade da encosta, que apresenta potencial de alcançar as edificações na rua Rafael Antunes.

Figura 3: Delimitação do Risco Remanescente.
