| DOCUMENTO:<br><b>Nota Técnico</b> | DATA.:<br><b>13/03/2024</b> | PÁG.:<br><b>1/1</b> |
| TÍTULO:<br><b>Avaliação de Risco Geológico</b> | MUNICÍPIO:<br><b>Barra do Pirai</b> | |

No dia 07 de março de 2024 foi realizada vistoria técnica em atendimento ao ofício emergencial nº 03/2024 em subsídio à Subsecretaria Municipal de Defesa Civil do município de Barra do Pirai, acompanhada dos técnicos da Defesa Civil em virtude das chuvas dos dias 21 de fevereiro, que acarretaram prejuízos à cidade supracitada.

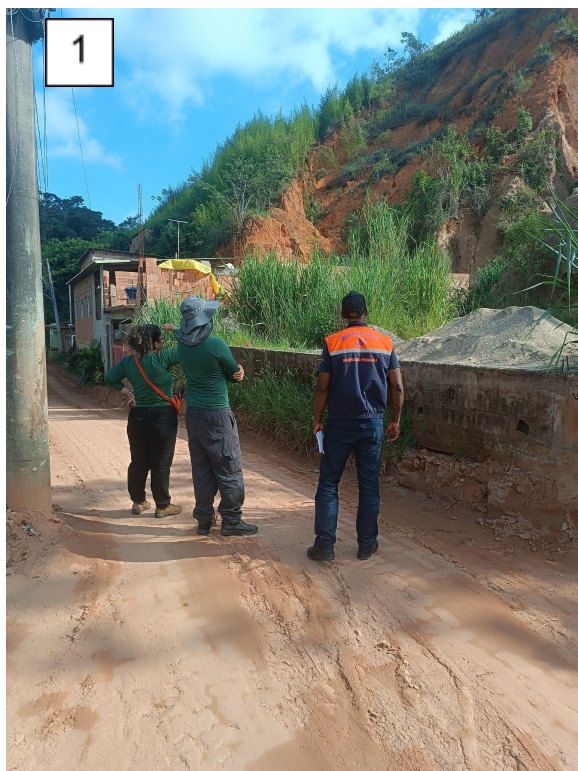
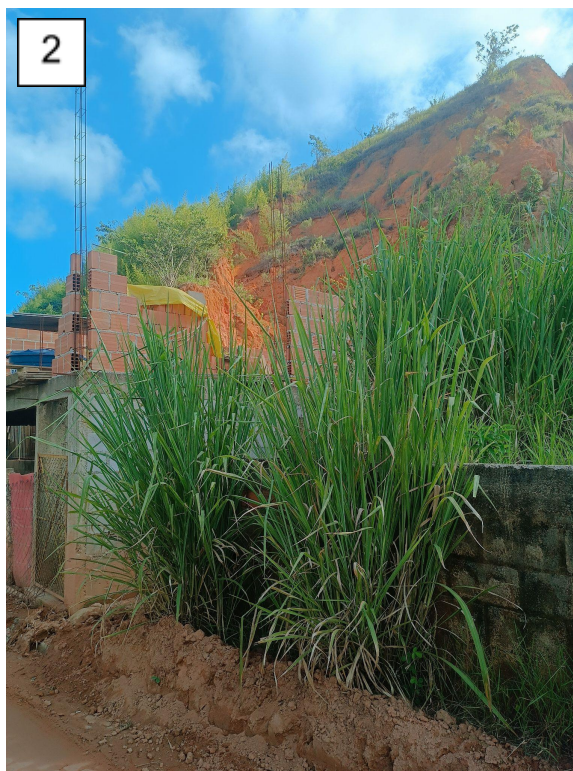
Esse processo é uma formação geológica caracterizada por uma grande erosão do solo, geralmente em encostas íngremes. Esse processo ocorre devido à ação da água, que pode ser causada por chuvas intensas, escoamento de água subterrânea, entre outros fatores. A água desgasta gradualmente o solo, criando uma espécie de ravina ou buraco profundo na terra, e que nesse processo avaliado, vem provocando danos às residências localizadas a jusante. Observou-se a ocupação dentro dessa formação, incluindo expansão da ocupação com novas edificações (Figuras 1 e 2). Existem várias razões pelas quais as pessoas não devem ocupar áreas próximas a voçorocas, como:

Figuras 1 e 2: Feições erosivas e processos de ocupação dentro da delimitação da voçoroca.

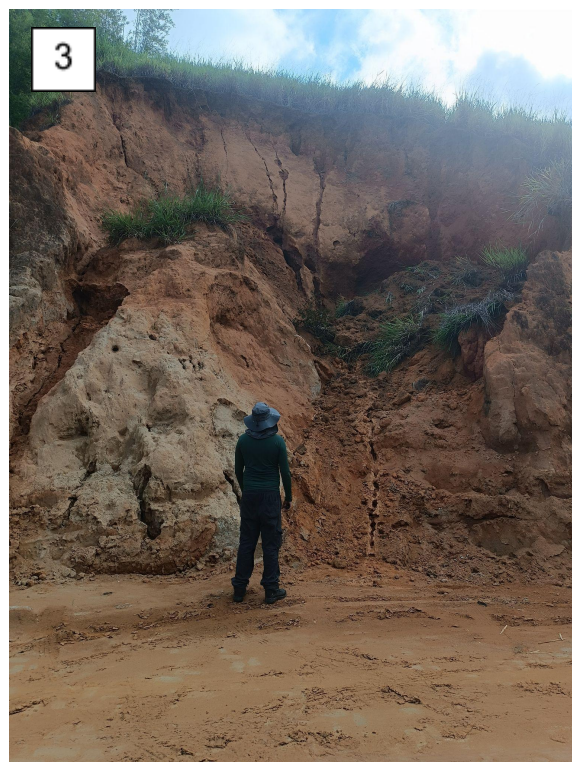
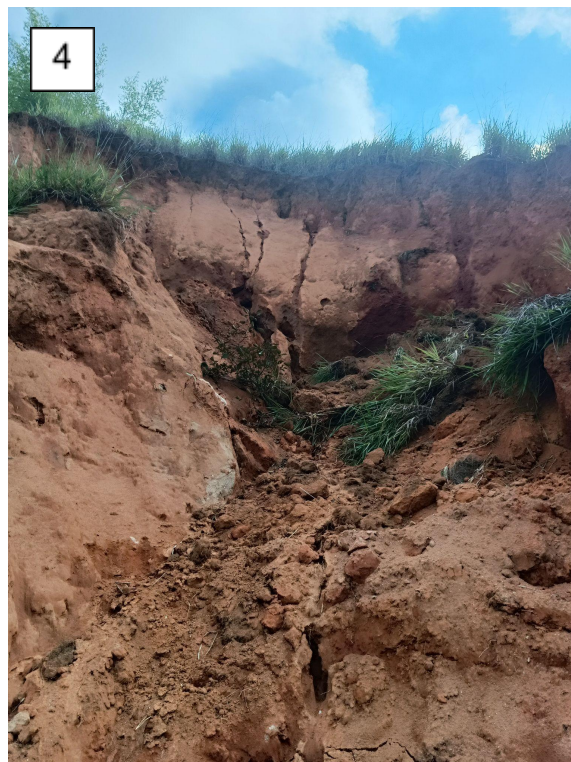
Destaca-se, na porção a montante da Rua Maria de Freitas Barbosa, que diversas feições erosivas foram reativadas após os recentes episódios de precipitações intensas. De acordo com informações fornecidas por técnicos da Defesa Civil, a área apresenta histórico de ocorrências, incluindo a interdição de alguns imóveis. Adicionalmente, foram realizadas obras de drenagem a montante e contenção a jusante da rua, com o intuito de reduzir os riscos. No entanto, verificou-se a reativação dos processos geológicos e o surgimento de novos movimentos de massa (Figuras 3 e 4).

Figuras 3 e 4: Movimentos de massa dentro das feições erosivas, demonstrando ativação dos processos..

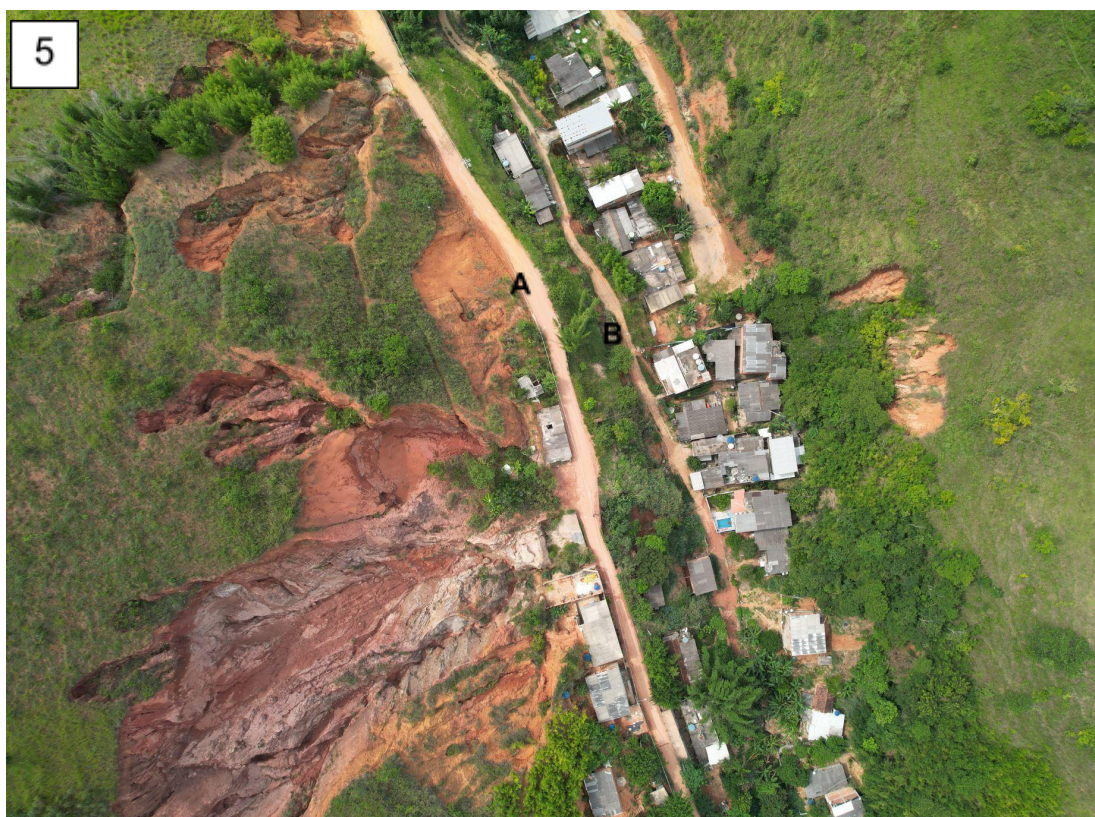
A encosta possui altura de aproximadamente 60 metros e uma inclinação de aproximadamente 35° a área é caracterizada por uma vegetação gramínea (Figura 5).

Figura 5: Processos erosivos que estão somando a voçoroca de maior proporção e colocando em risco os imóveis das Ruas Maria de Freitas Barbosa (A) e Rua da Aliança (B).

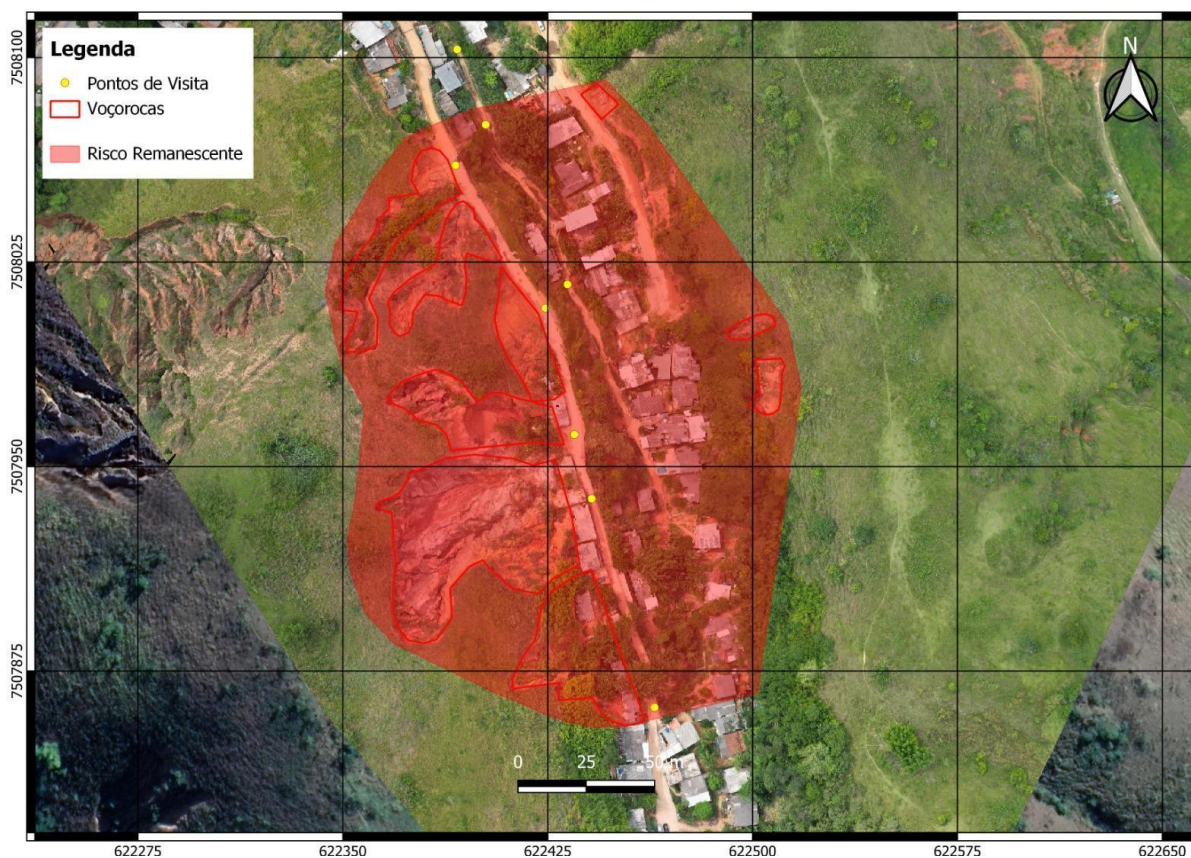
A partir da vistoria realizada foi traçado um polígono de Risco Remanescente (Figura 6) englobando as edificações das ruas Maria de Freitas Barbosa e Rua da Aliança considerando a possível evolução e dos avanço do processo de instabilidade da encosta, podendo evoluir verticalmente e lateralmente, com potencial de alcançar não só as edificações diretamente já atingidas como também outras residências além de comprometer a circulação pessoas de veículos na rua Maria Freitas Barbosa.

Figura 6: Delimitação do risco remanescente.

faz necessária a fiscalização e monitoramento dos locais supracitados, bem como a adoção de medidas mitigadoras para risco de novos deslizamentos, além da avaliação de um profissional técnico habilitado para a adoção de obras de geotecnia cabíveis, visando a redução de riscos de acidentes.
