**PARECER TÉCNICO EMERGENCIAL NA RJ 129  
MARÇO DE 2023**

**Trecho Engenheiro Paulo de Frontin**

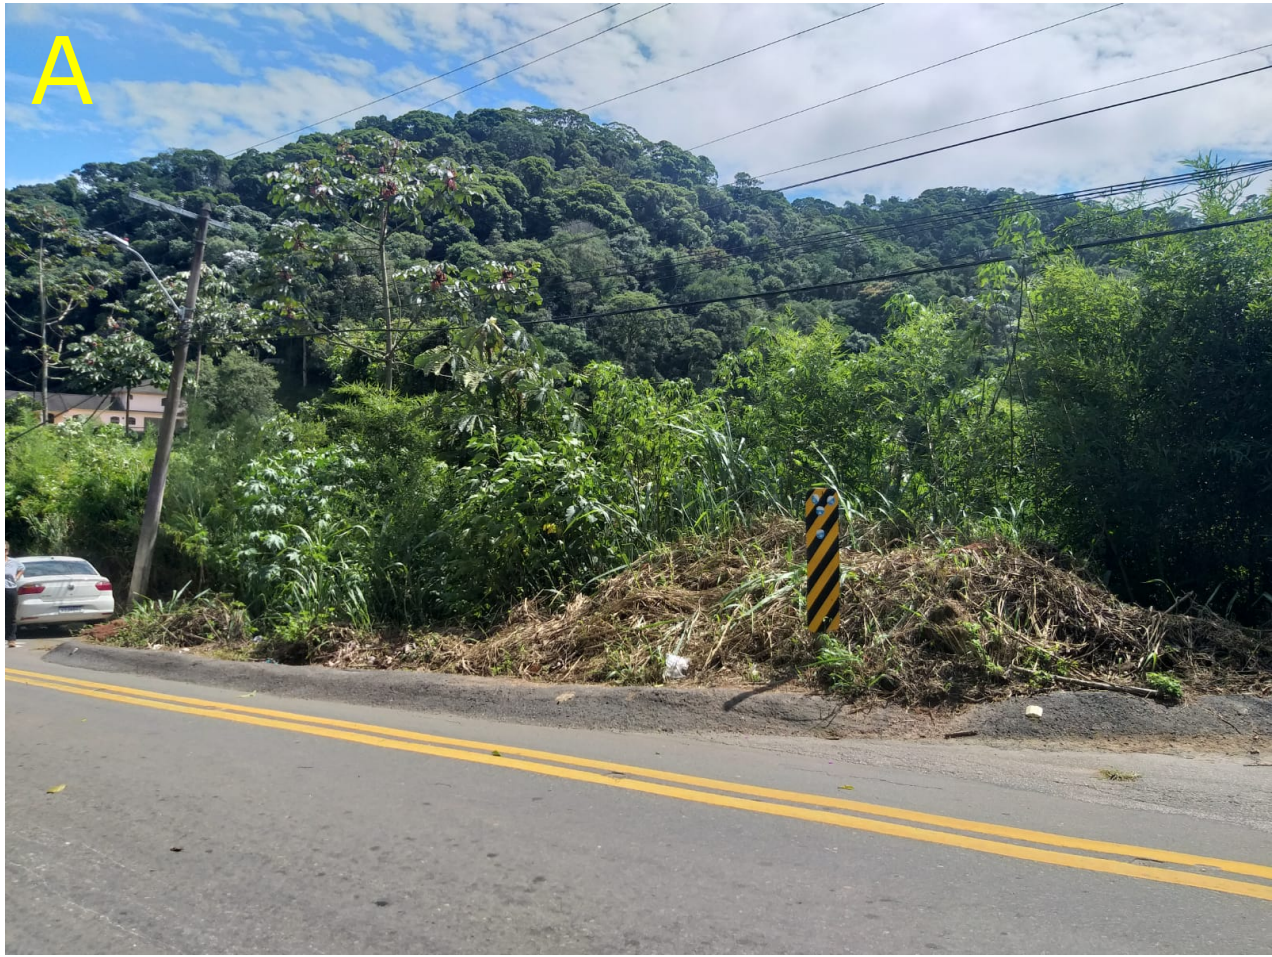
Em atendimento ao Ofício DER/CHEGAB Nº 97, o DRM-RJ realizou no dia 29 de março de 2023 vistoria técnica na RJ-129 trecho localizado no município de Paulo de Frontin. A vistoria teve como objetivo a avaliação do risco remanescente relacionados as ocorrências de movimentos de massa decorrentes dos episódios de chuva do período de janeiro a março de 2023. Ocorrência na RJ-129, identificado pelo ponto 3 no mapa, consiste em um trecho onde quase metade da pista cedeu em direção ao talude a jusante, este local foi preenchido por entulhos e a vegetação já cobriu a provável cicatriz deste deslizamento a jusante da pista (Figura A). Observa-se a instabilidade do local pelo poste inclinado ao lado do trecho que cedeu (Figura B) e também que foi feita um contenção com asfalto no entorno (Figura C). Do outro lado da via, na mesma direção da ocorrência, observa-se a presença de um canal de drenagem (Figura D). O talude presente ao longo da via no lado oposto de onde a pista cedeu, consiste em um talude baixo e estável (Figura E), sem sinais de deslizamentos pretéritos, indicando assim que a instabilidade presente na via provavelmente é originada no talude a jusante da pista. Foram observadas diversas trincas no asfalto, além de feições de deformação do asfalto (Figura E).

Assim, considerando a metodologia de Risco Remanescente do DRM-RJ e tendo em vista a possibilidade de evolução dos processos geológicos-geomorfológicos ativos que se potencializam durante o período de chuvas intensas e visando a segurança global da população, recomenda-se o monitoramento das trincas no asfalto e da encosta a jusante da via em questão, até que sejam adotadas intervenções de engenharia cabíveis, visando a minimização de risco em novos eventos.
