## PARECER TÉCNICO EM MACAÉ - RJ

ABRIL DE 2023

VISCONDE DE ARAÚJO - RUA PREFEITO LOBO JÚNIOR - NÚMERO 8

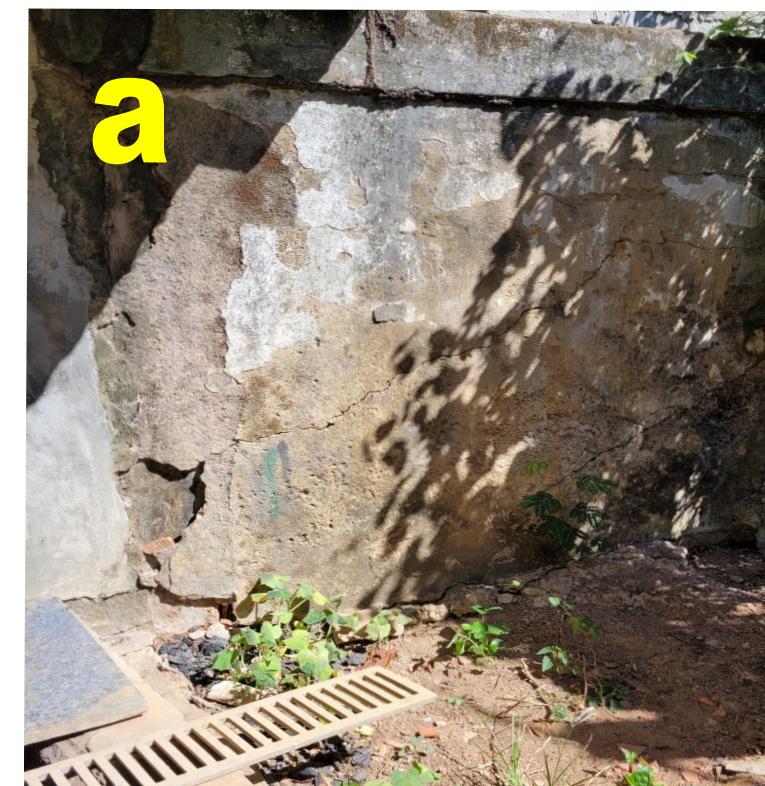
Trata-se de duas edificações em um mesmo terreno, edificações estas que, de modo geral apresentam baixa vulnerabilidade estrutural, pois, não possuem vigas expostas e são revestidas externamente, porém, um muro apresenta rachaduras evidenciando movimentações no terreno Foto a. Durante o último evento de chuva forte o qual a moradora não conseguiu informar a data, uma árvore caiu sobre um quarto anexo a edificação principal, quarto este que não habitava nenhum morador Foto b, no local não existiam evidências de movimento de massa durante o evento que causou a queda da árvore. Segundo o relato da moradora em períodos de chuva forte seu terreno é invadido por barro que desce pela encosta sobrejacente a sua casa, a encosta tem aproximadamente 12 metros de altura Foto c, e dista entre 0 m a 2 metros das edificações, apresenta composição dada por solo residual maduro com presença marcante de material orgânico (raízes e folhas) Foto d, a inclinação varia de 20 a 80 graus, cobertura vegetal é dada por espécies gramíneas e arbóreas de pequeno a médio porte, destaca-se ainda que as árvores possuem raízes expostas o que pode facilitar a queda em eventos catastróficos Foto e.

Considerando o cenário atual, a metodologia de classificação de risco do DRM-RJ, trata-se de uma área de risco médio, ou seja, há possibilidade de deslizamentos de solo decorrentes da composição e ângulo dos taludes observados, além da drenagem construída incorretamente. Portanto, recomenda-se monitoramento do processo e se necessário a realização de intervenções adequadas.

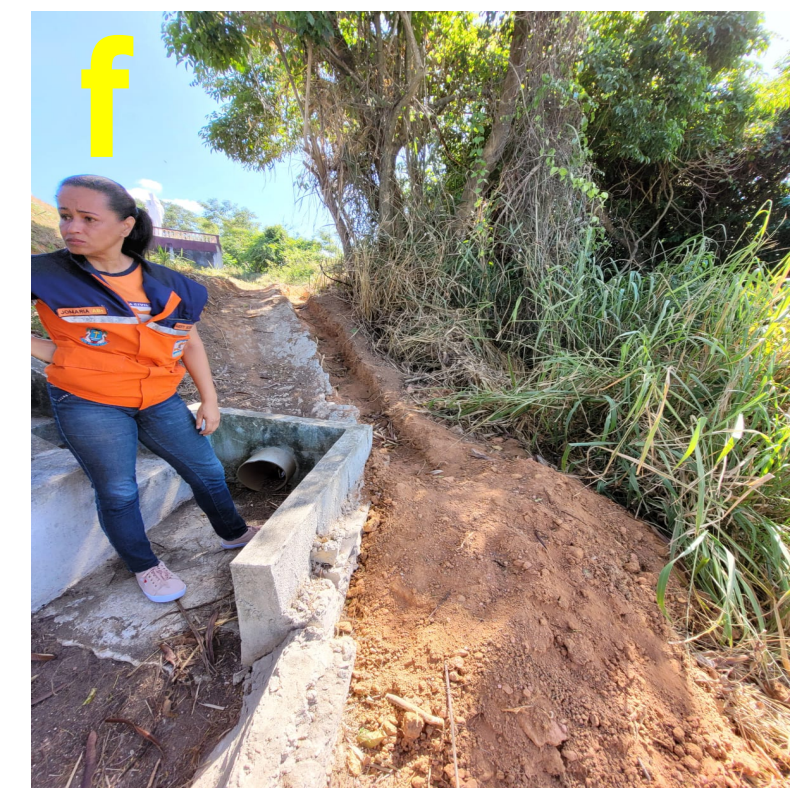
Vistoriando o terreno pertencente ao INSG Castelo Macaé, que fica a montante da casa supracitada, observou-se que a drenagem não foi construída de maneira adequada, foto f, sendo um condicionante importante para um possível movimento de massa futuro, além disso, restos de árvores, pedras e material orgânico foram reunidos e depositados no topo da encosta aumentando o peso exercido sobre a encosta Foto g.
