Em atendimento ao município de Macaé, para a realização de uma vistoria técnica, o DRM-RJ, com apoio da Thalweg, realizou no dia 06 de março de 2023, a avaliação de risco de movimento de massa na Estrada do Sana, Sítio Pedra Bonita, Sana, onde não se observou cicatriz de movimento de massa.

**PARECER TÉCNICO EM MACAÉ- RJ**  
**ABRIL DE 2023**  
**ESTRADA DO SANA - SÍTIO PEDRA BONITA**

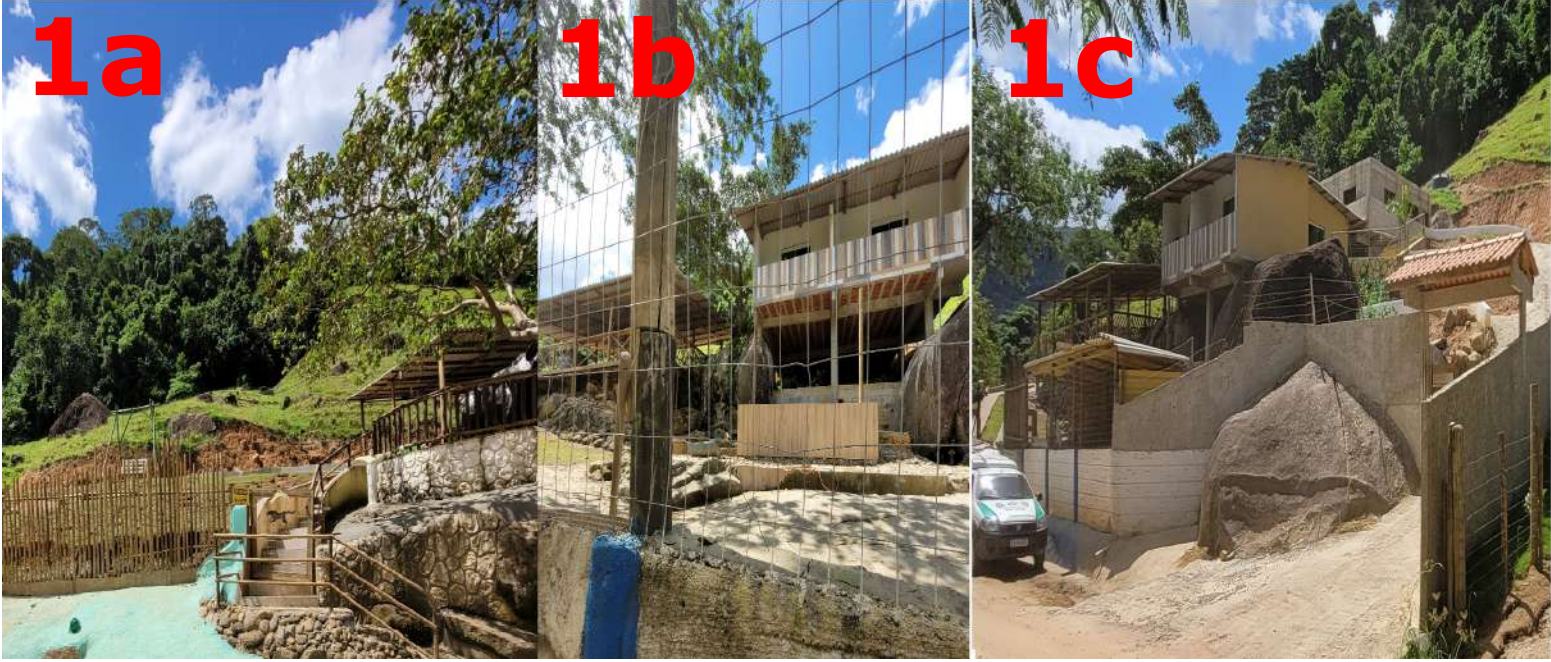
O terreno possui duas edificações em fase de construção (foto 1a,b,c), a configuração deste é dada por taludes de corte e taludes artificiais escalonados – retaludamento- com aproximadamente 70° de inclinação e altura variando de 1m a 3 m (foto 2 e 3), apresentam processo de erosão superficial em estágio inicial e no momento da vistoria apresentavam estabilidade. Há blocos in situ, angulosos, métricos a decamétricos enterrados nos cortes, expostos na superfície e nas porções preservadas da encosta, não há evidências de movimento dos mesmos, em alguns casos estão com porção da base descalçada, porém, sobre um platô sem inclinação ou mergulhando na direção oposta ao mergulho do terreno (foto 3 a 5c), portanto não configuram um fator de risco iminente. A encosta a montante do terreno possui vegetação de grande porte, aproximadamente 300 m de elevação em relação ao nível da estrada, e inclinação suave (foto 4).

De acordo com relato do caseiro da propriedade, Sr.º Luiz Gonzaga, em fevereiro deste ano houve um deslizamento de pequeno porte em um dos taludes laterais ao anexo das edificações, o solo mobilizado alcançou a estrada de terra e derrubou parte de uma cerca, este talude foi reconstituído e atualmente possui aproximadamente 1 m de altura e inclinação de 70° (foto 1a), não foi possível identificar a cicatriz do movimento.
