**ATENDIMENTOS EMERGENCIAIS EM PETRÓPOLIS**

**MAIO DE 2022**

**Deslizamentos na R. Gonçalves Dias, Valparaíso**

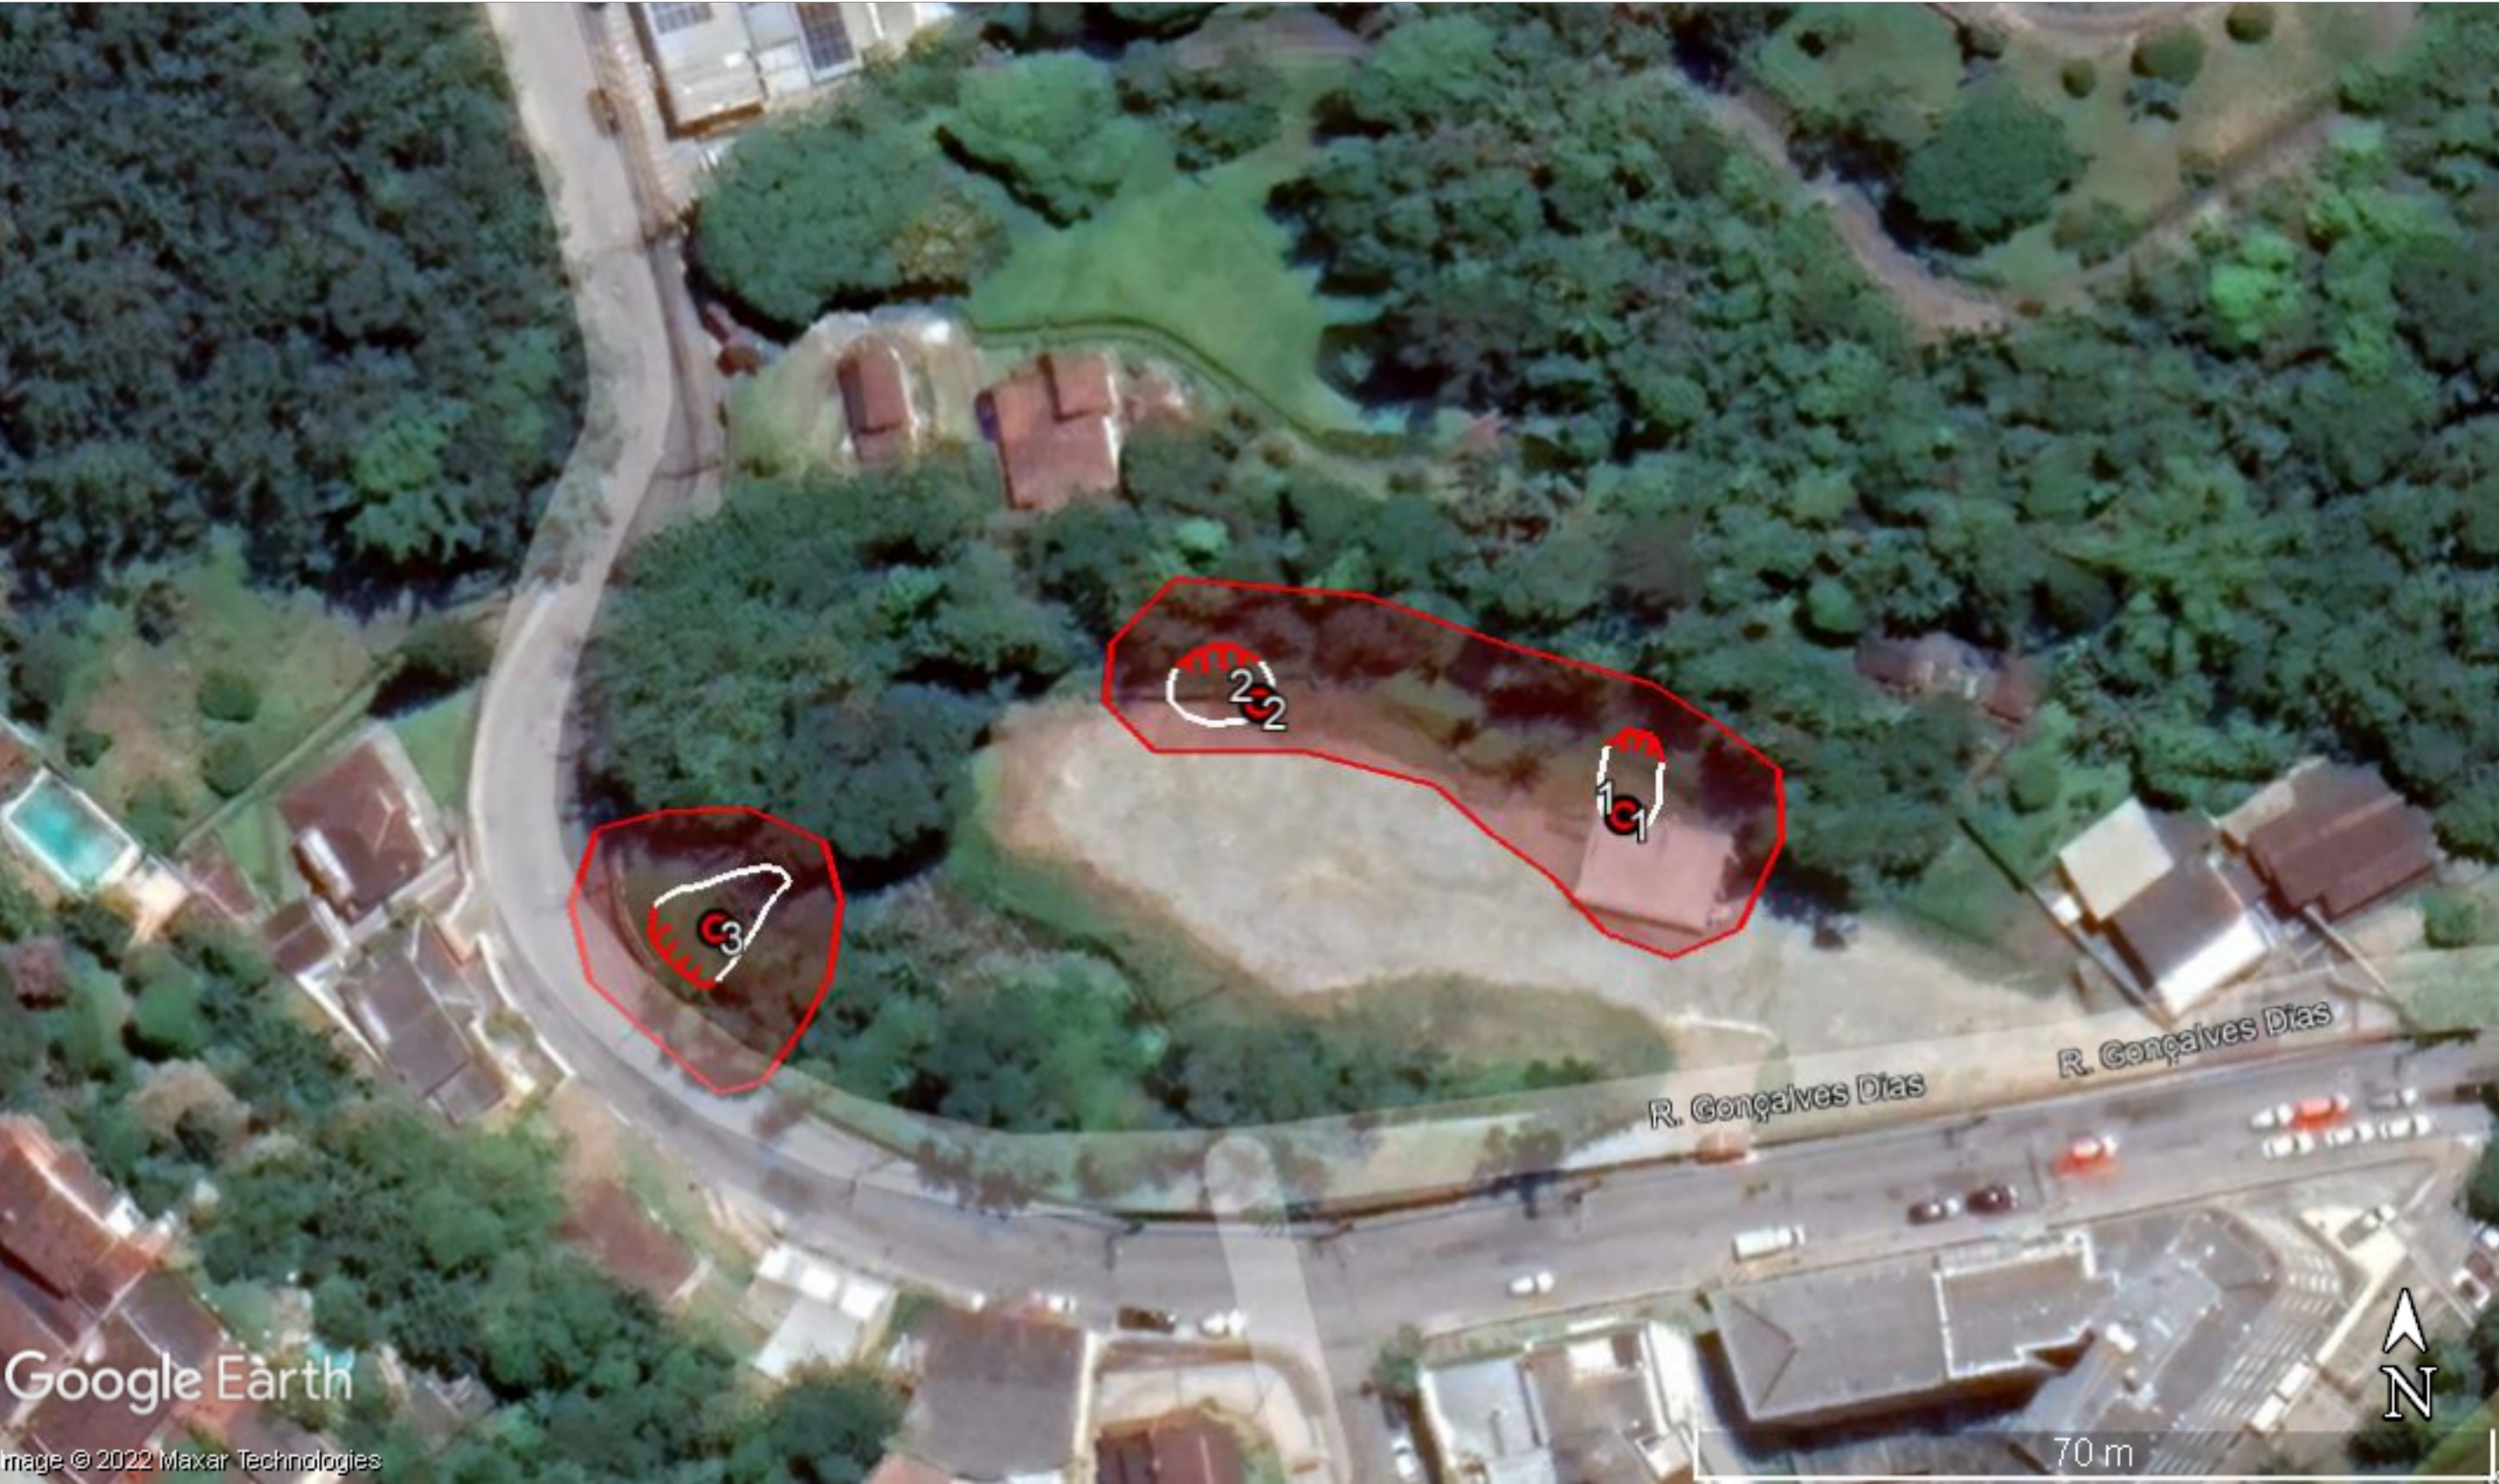
Ocorrência de três deslizamentos planares no terreno do número 100 da R. Gonçalves Dias, localizado na região do Valparaíso. Os processos foram deflagrados no dia 15/02/2022. Não foram registradas vítimas decorrentes destes eventos.

(1) Deslizamento em talude a montante de barracão de obras (foto 1a). A cicatriz apresenta cerca de quatro metros de altura por cinco metros de largura e perfil de intemperismo constituído por solo residual pouco espesso e rocha alterada, com presença de blocos rochosos na transição (foto 1b). O material mobilizado, composto por solo e blocos rochosos, teve alcance de aproximadamente quatro metros, atingindo e danificando os containers e o telhado do barracão de obras, que se encontrava a menos de um metro de distância da face do talude (foto 1c). No advento de novas chuvas, o processo poderá evoluir a montante. Proprietário relatou que foi iniciada uma obra a montante do talude, com o intuito de aumentar e cimentar a canaleta escavada ao longo da crista do talude, que encontrava-se obstruída durante as chuvas de fevereiro e março deste ano.

(2) Deslizamento na mesma vertente do ponto 1, próximo ao córrego (foto 2). A cicatriz apresenta cerca de seis metros de altura por 13 metros de largura e perfil de intemperismo constituído por solo residual pouco espesso e rocha alterada. O material mobilizado, composto por solo, blocos rochosos e matacões, se depositou próximo à base do talude. Não há estruturas ou edificações próximas à cicatriz.

(3) Deslizamento a montante de curso d'água que perpassa pelo terreno da propriedade (fotos 3a até 3d). A cicatriz possui cerca de cinco metros de altura e sete metros de largura na crista. Há bananeiras ao longo da feição erosiva. O muro de divisa do terreno com a via pública, a montante do deslizamento e próximo à crista do talude, encontra-se trincado e embarrigado. Observa-se um fluxo contínuo de água proveniente da manilha da via pública ao longo da cicatriz, o que provavelmente contribuiu para a deflagração do deslizamento. Também foi observado um segundo fluxo que parece percolar por dentro do talude a partir da base do muro. Há a possibilidade de evolução do processo a montante e lateralmente, podendo acarretar no abatimento do muro em direção à via. Na extremidade oposta, o muro foi parcialmente destruído pela enxurrada do dia 15/02 e aparenta estar estruturalmente instável em outras partes de suas extensão, próximas ao portão de entrada (foto 3e). Destaca-se ainda que a via tem fluxo considerável de automóveis e pedestres.
