**PARECER TÉCNICO EM SÃO SEBASTIÃO DO ALTO - RJ**  
**Dezembro DE 2022**  
**RJ-116 - Ipituna**

Data da Vistoria: 21/12/22  
Data da elaboração do Parecer técnico: 27/12/22  
Coordenadas do Polígono de Risco: 24K 190269 E/ 7591964 S

## PARECER TÉCNICO EM SÃO SEBASTIÃO DO ALTO - RJ

Rodovia RJ-116 - Ibipeba

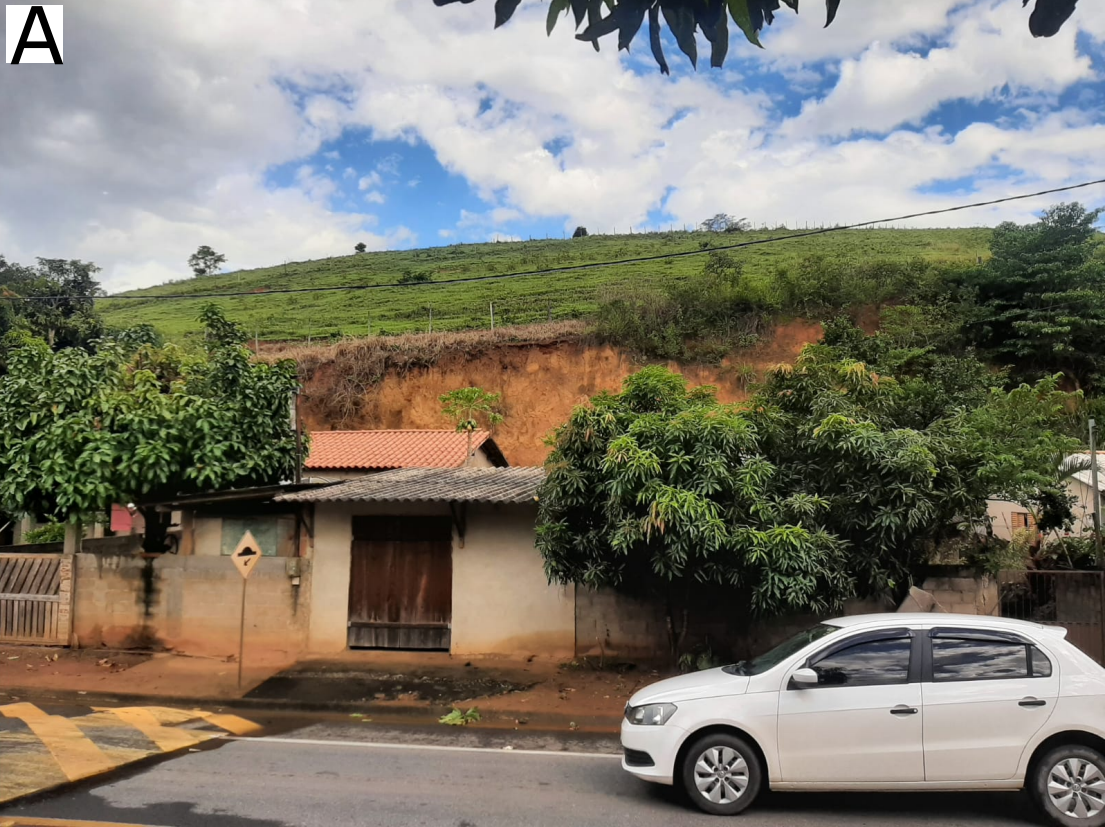
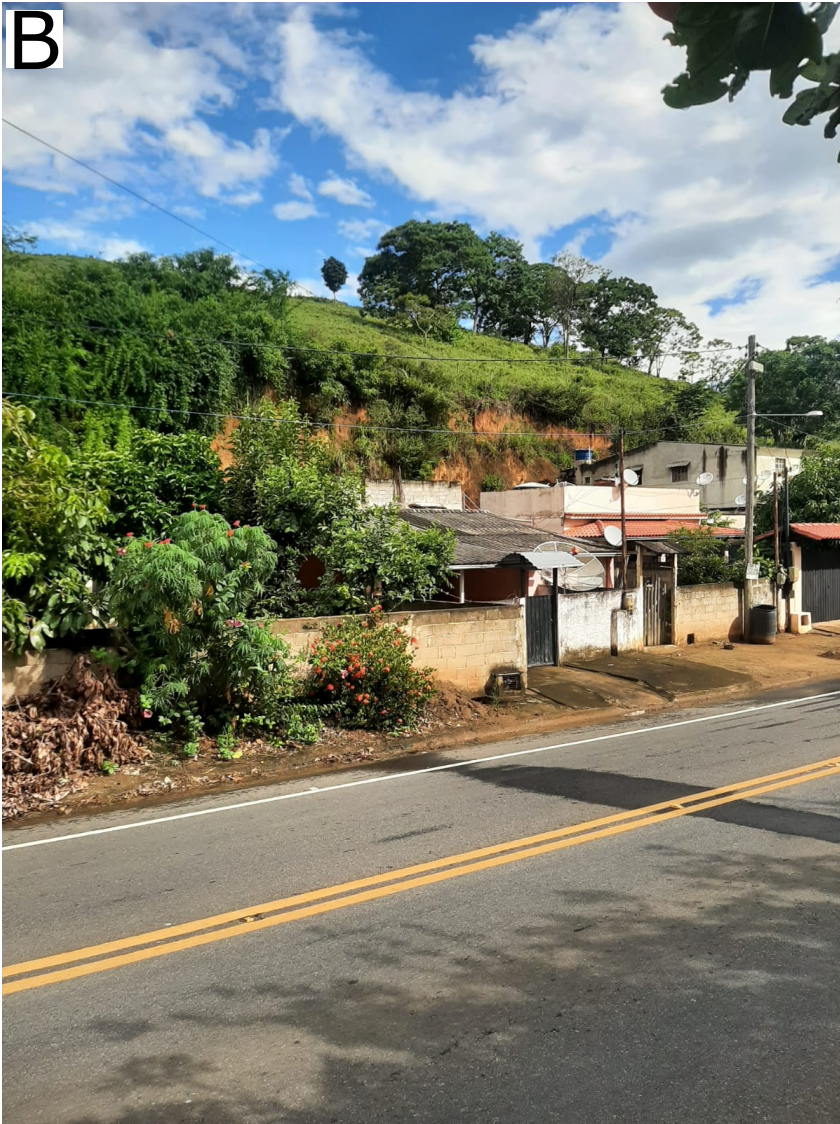
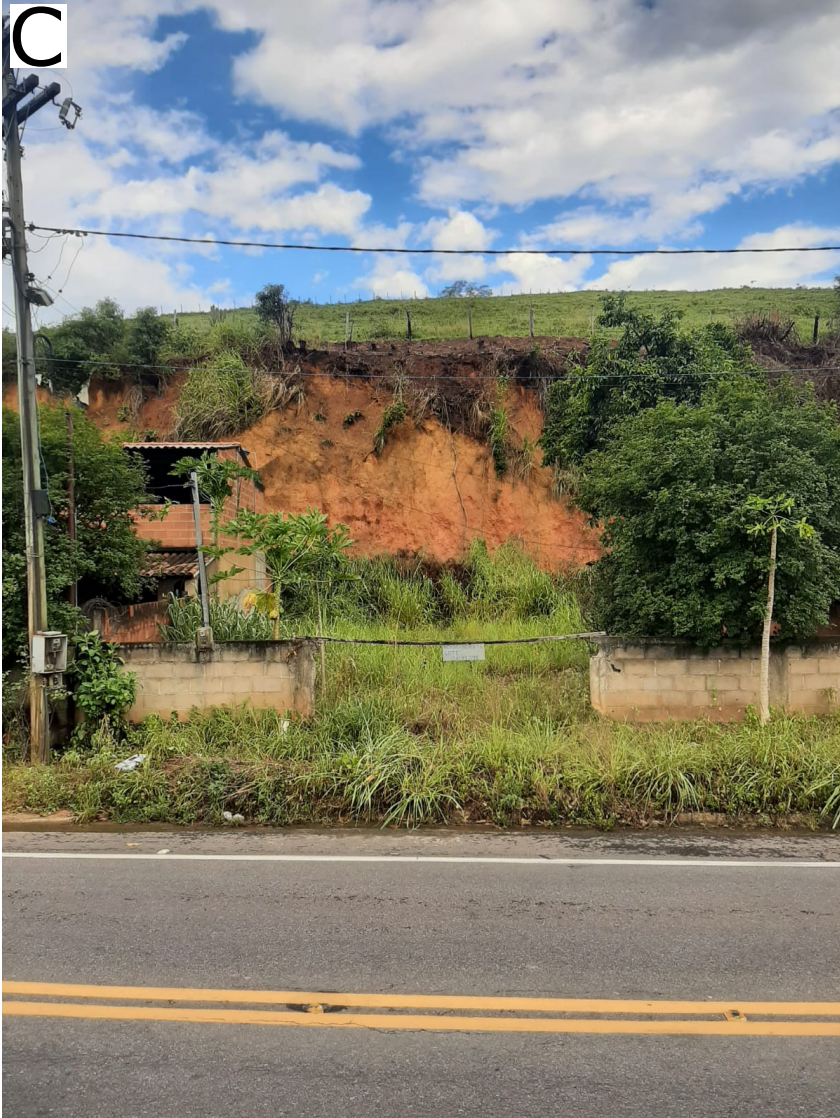
O DRM realizou, no dia 21/12/2022, em conjunto com a Thalweg Tecnologia e Serviços de Geotecnia, uma vistoria técnica na RJ-116, bairro Valão do Barro. A vistoria teve como objetivo reavaliar ponto de escorregamento previamente analisado pelo DRM - RJ em 2015. Foi observado durante a vistoria casas construídas a jusante de talude de corte. O talude possui aproximadamente 8m de altura máxima e tem aproximadamente 165m de extensão (Foto A). Tem majoritariamente vegetação de pequeno porte, porém foram observadas vegetações de grande porte a montante (Foto B). Durante a visita, o morador não permitiu a entrada dos técnicos para realizar a vistoria próximo ao talude. Nesse caso, foi possível observar da RJ-116, que em toda a extensão do talude há indício de processos erosivos (Foto C). No entanto, não foram relatados deslizamentos na região pelo morador. O morador relatou que há uma calha a montante do talude (seta amarela no mapa) onde escoam a água da chuva para fora do talude de corte. Pela imagem de satélite (Mapa), é possível observar que as moradias estão próximas ao talude de corte. Não foram observados drenos no talude de corte. Devido a altura do talude de corte, suas condições devido aos processos erosivos e distância das moradias para o talude, 18 moradias se encontram no polígono de risco.

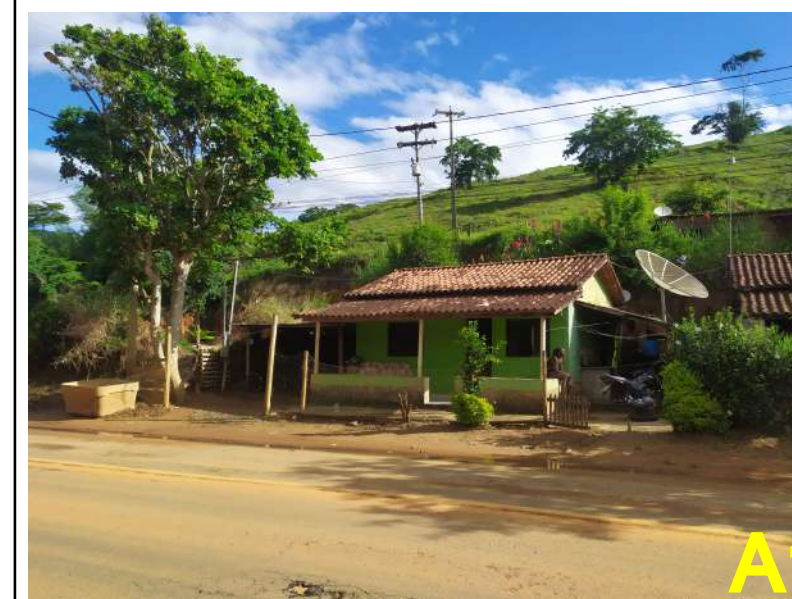
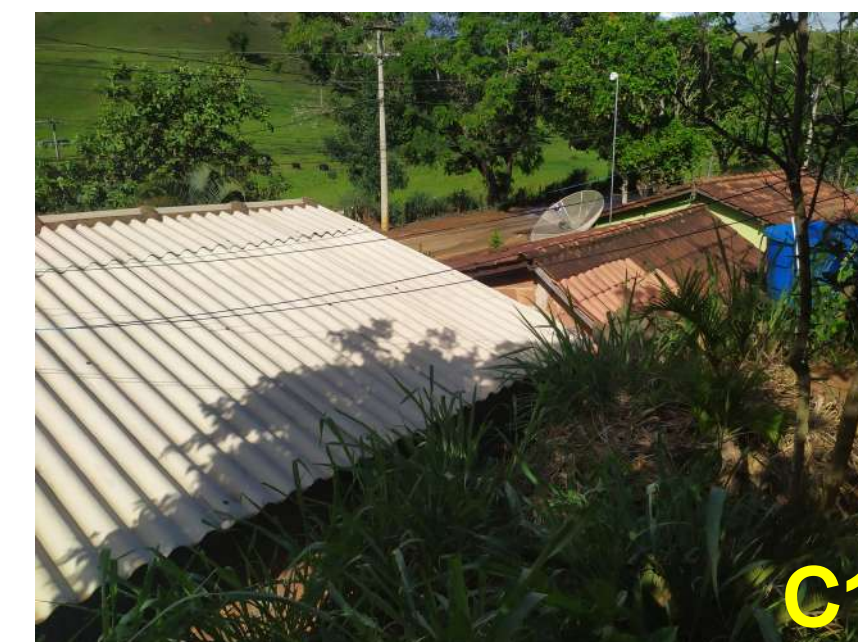
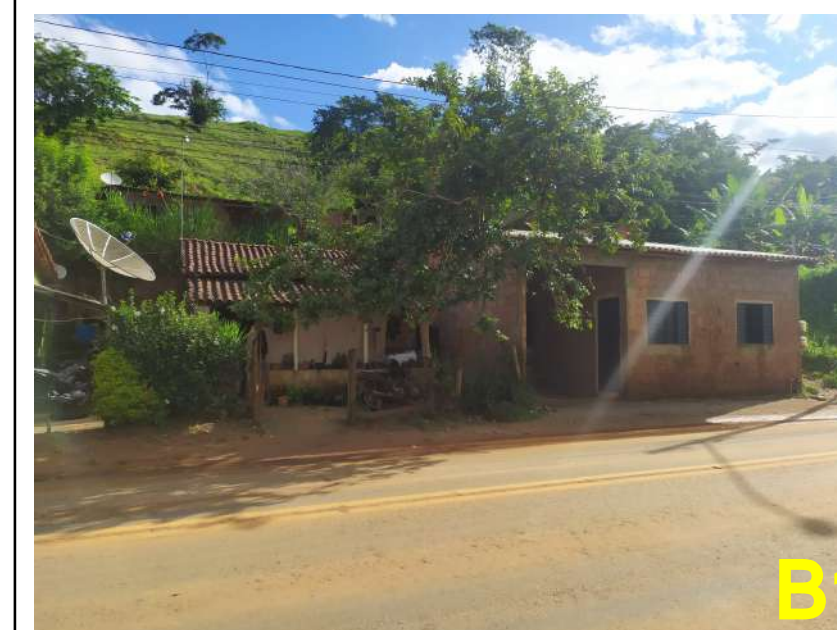
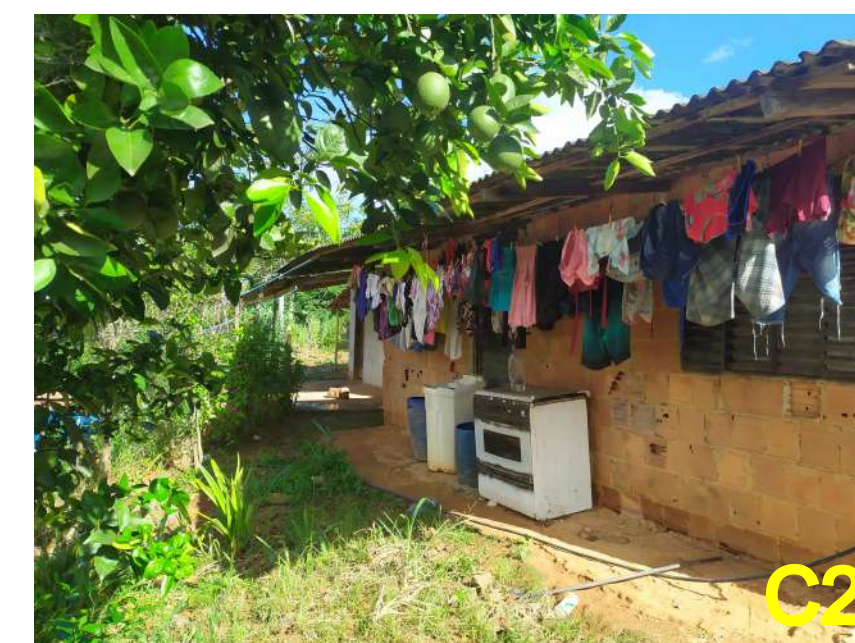
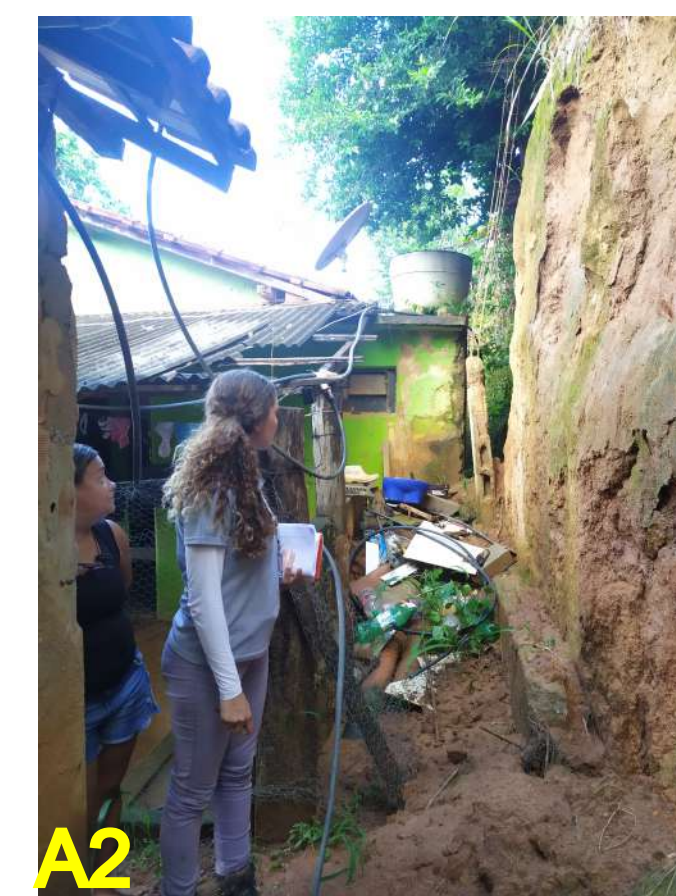
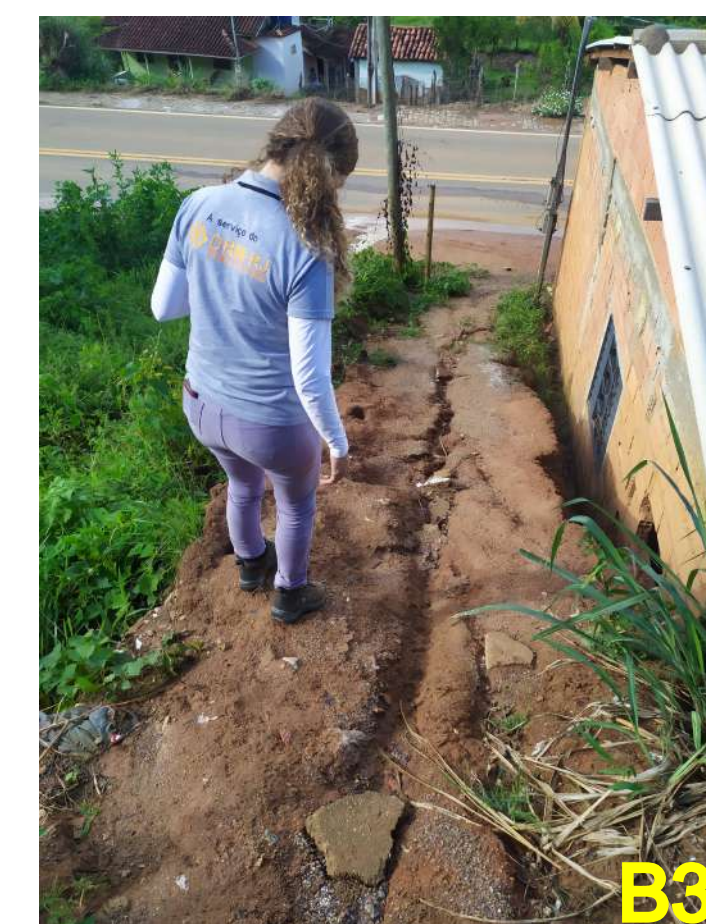
**Risco Muito Alto (R4)** - As edificações situadas dentro da área delimitada estão em Risco Muito Alto de movimentação de massa, dado os indicadores observados no momento da vistoria. Há dois patamares de cortes para construção em taludes inclinados, O primeiro corte, próximo a rodovia, apresenta três casas (A1 e B1) com o talude de corte a jusante, de aproximadamente 6 metros de altura, com menos de 1,5 metros de distância das construções, e a uma proximidade entre os cortes de menos de 5 metros. O solo residual estava saturado, com deslizamento recente que chegou a atingir uma edificação (A2) com alagamento após uma chuva torrencial (A3). O sistema de drenagem é inexistente. Observou-se uma forte erosão laminar (B3) na subida para o segundo patamar, com duas casas (C2).
