PARECER TÉCNICO EM SÃO SEBASTIÃO DO ALTO - RJ  
DEZEMBRO DE 2022

Rua Cristiane da Silva, nº 37, Santa Irene

Data da Vistoria: 20/12/22  
Data da elaboração do Parecer técnico: 22/12/22

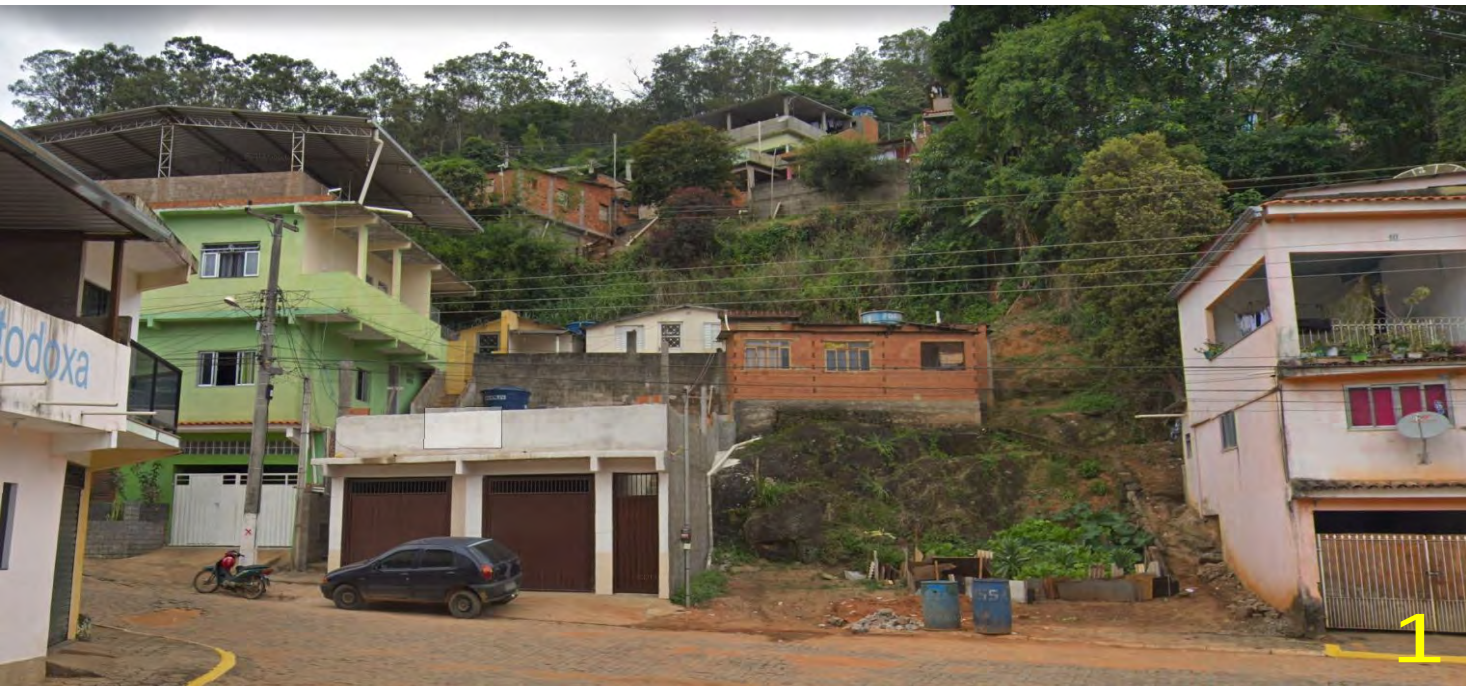
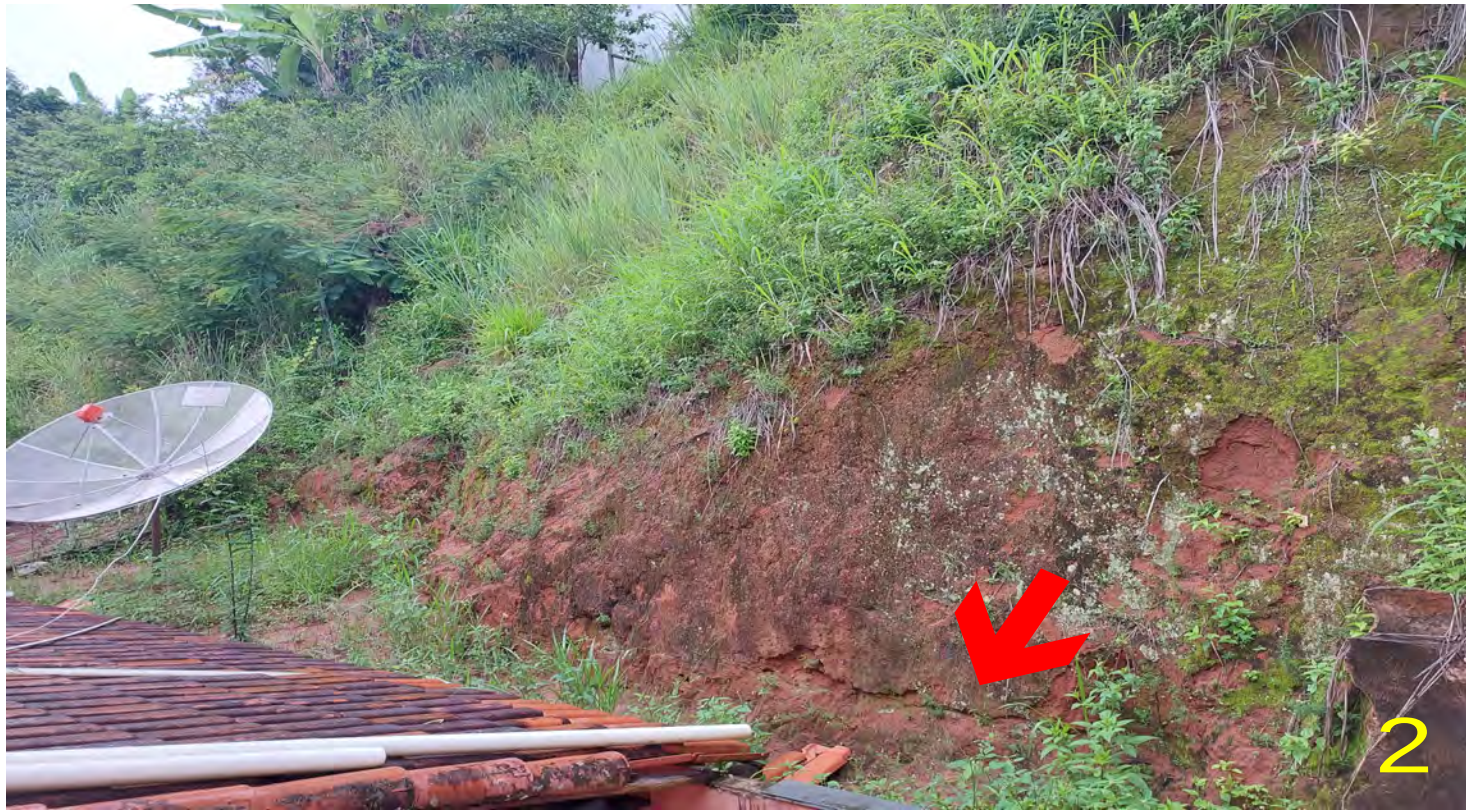
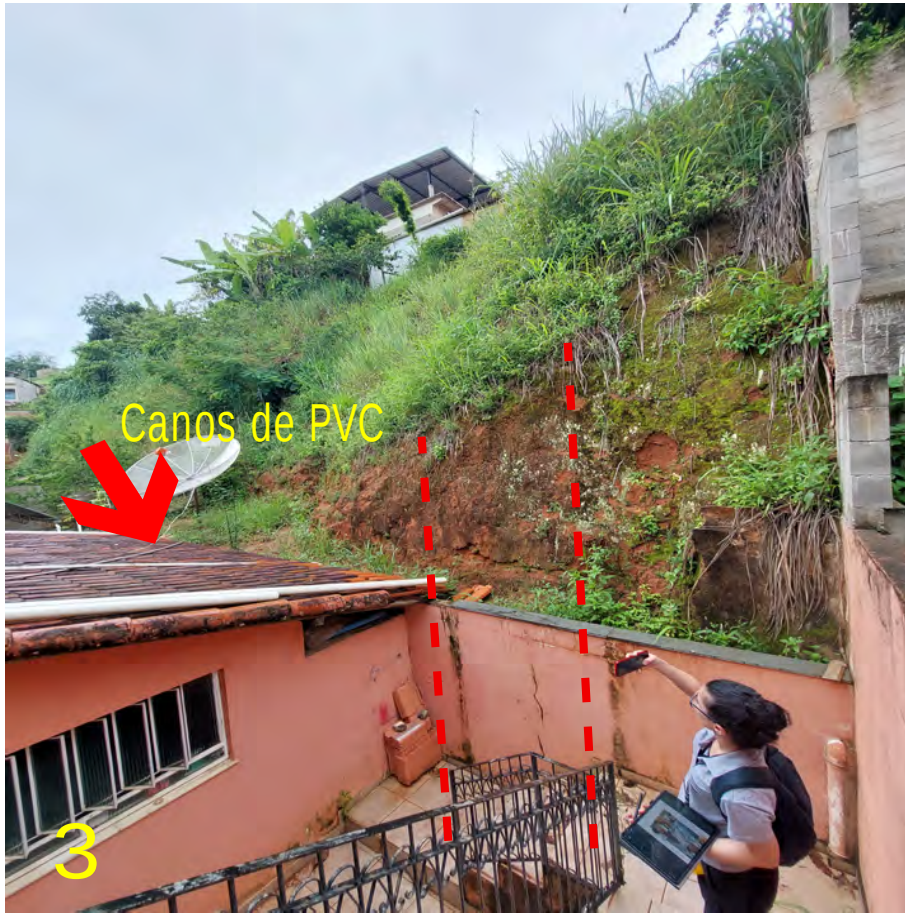
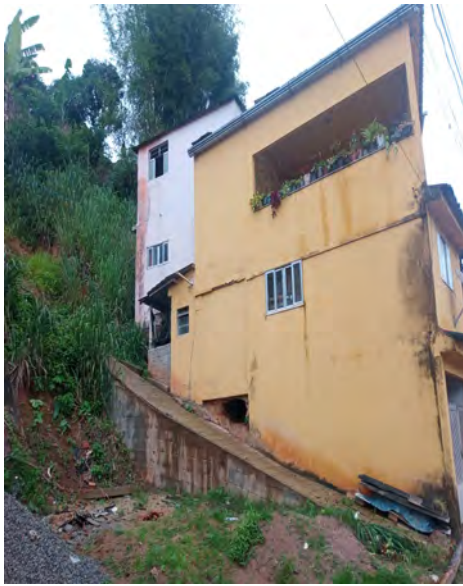
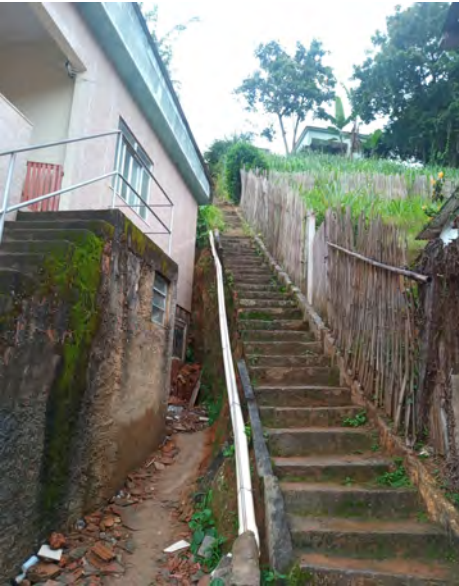
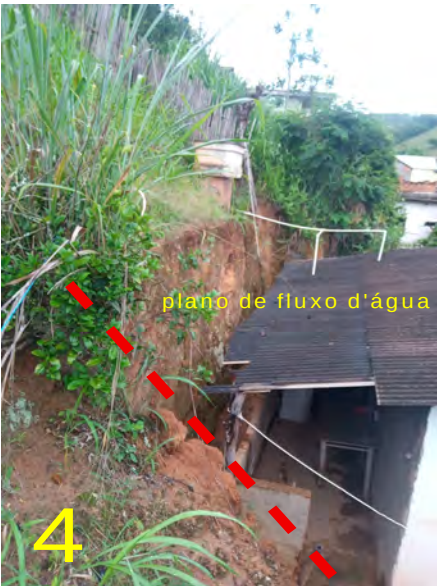
A vistoria teve como objetivo avaliar o risco atual relacionado a deslizamentos pretéritos na localidade. Foram observadas cicatrizes de deslizamentos planares ocorridos em taludes de corte a montante das moradias, estando estas coladas nos taludes (Figura 1). Estes taludes apresentam altura variando de 1 a 7 m e inclinação entre 60° e 80° (Foto 2), composto por solo residual maduro e jovem. Há evidências de trincas no muro de contenção da residência de nº 36, erosão superficial como sulcos e ravinas, lixo e entulho no local, material mobilizado, canos de água pluvial direcionados para o talude, telhado sem presença de calhas, vegetação de pequeno a médio porte e bananeiras a montante da moradia (Figura 3). O sistema de drenagem na região não é eficiente. Segundo o morador local, durante as chuvas ocorridas em 2021, um deslizamento afetou três casas vizinhas, próximo a residência nº 15, sendo uma delas atingida parcialmente (Figura 4). Logo, seguindo a metodologia de classificação de risco a escorregamentos utilizada pelo DRM-RJ, as moradias encontram-se em Risco Muito Alto. Recomenda-se a retirada de lixos e entulhos nos taludes e arredores; a fiscalização e monitoramento do local, pois a área encontra-se instável; avaliação de um profissional qualificado para realização de obras geotécnicas adequadas, contemplando um sistema de drenagem bem dimensionado para a encosta; como forma paliativa, é apropriado a utilização de lona no talude, com a finalidade de retardar o processo erosivo.

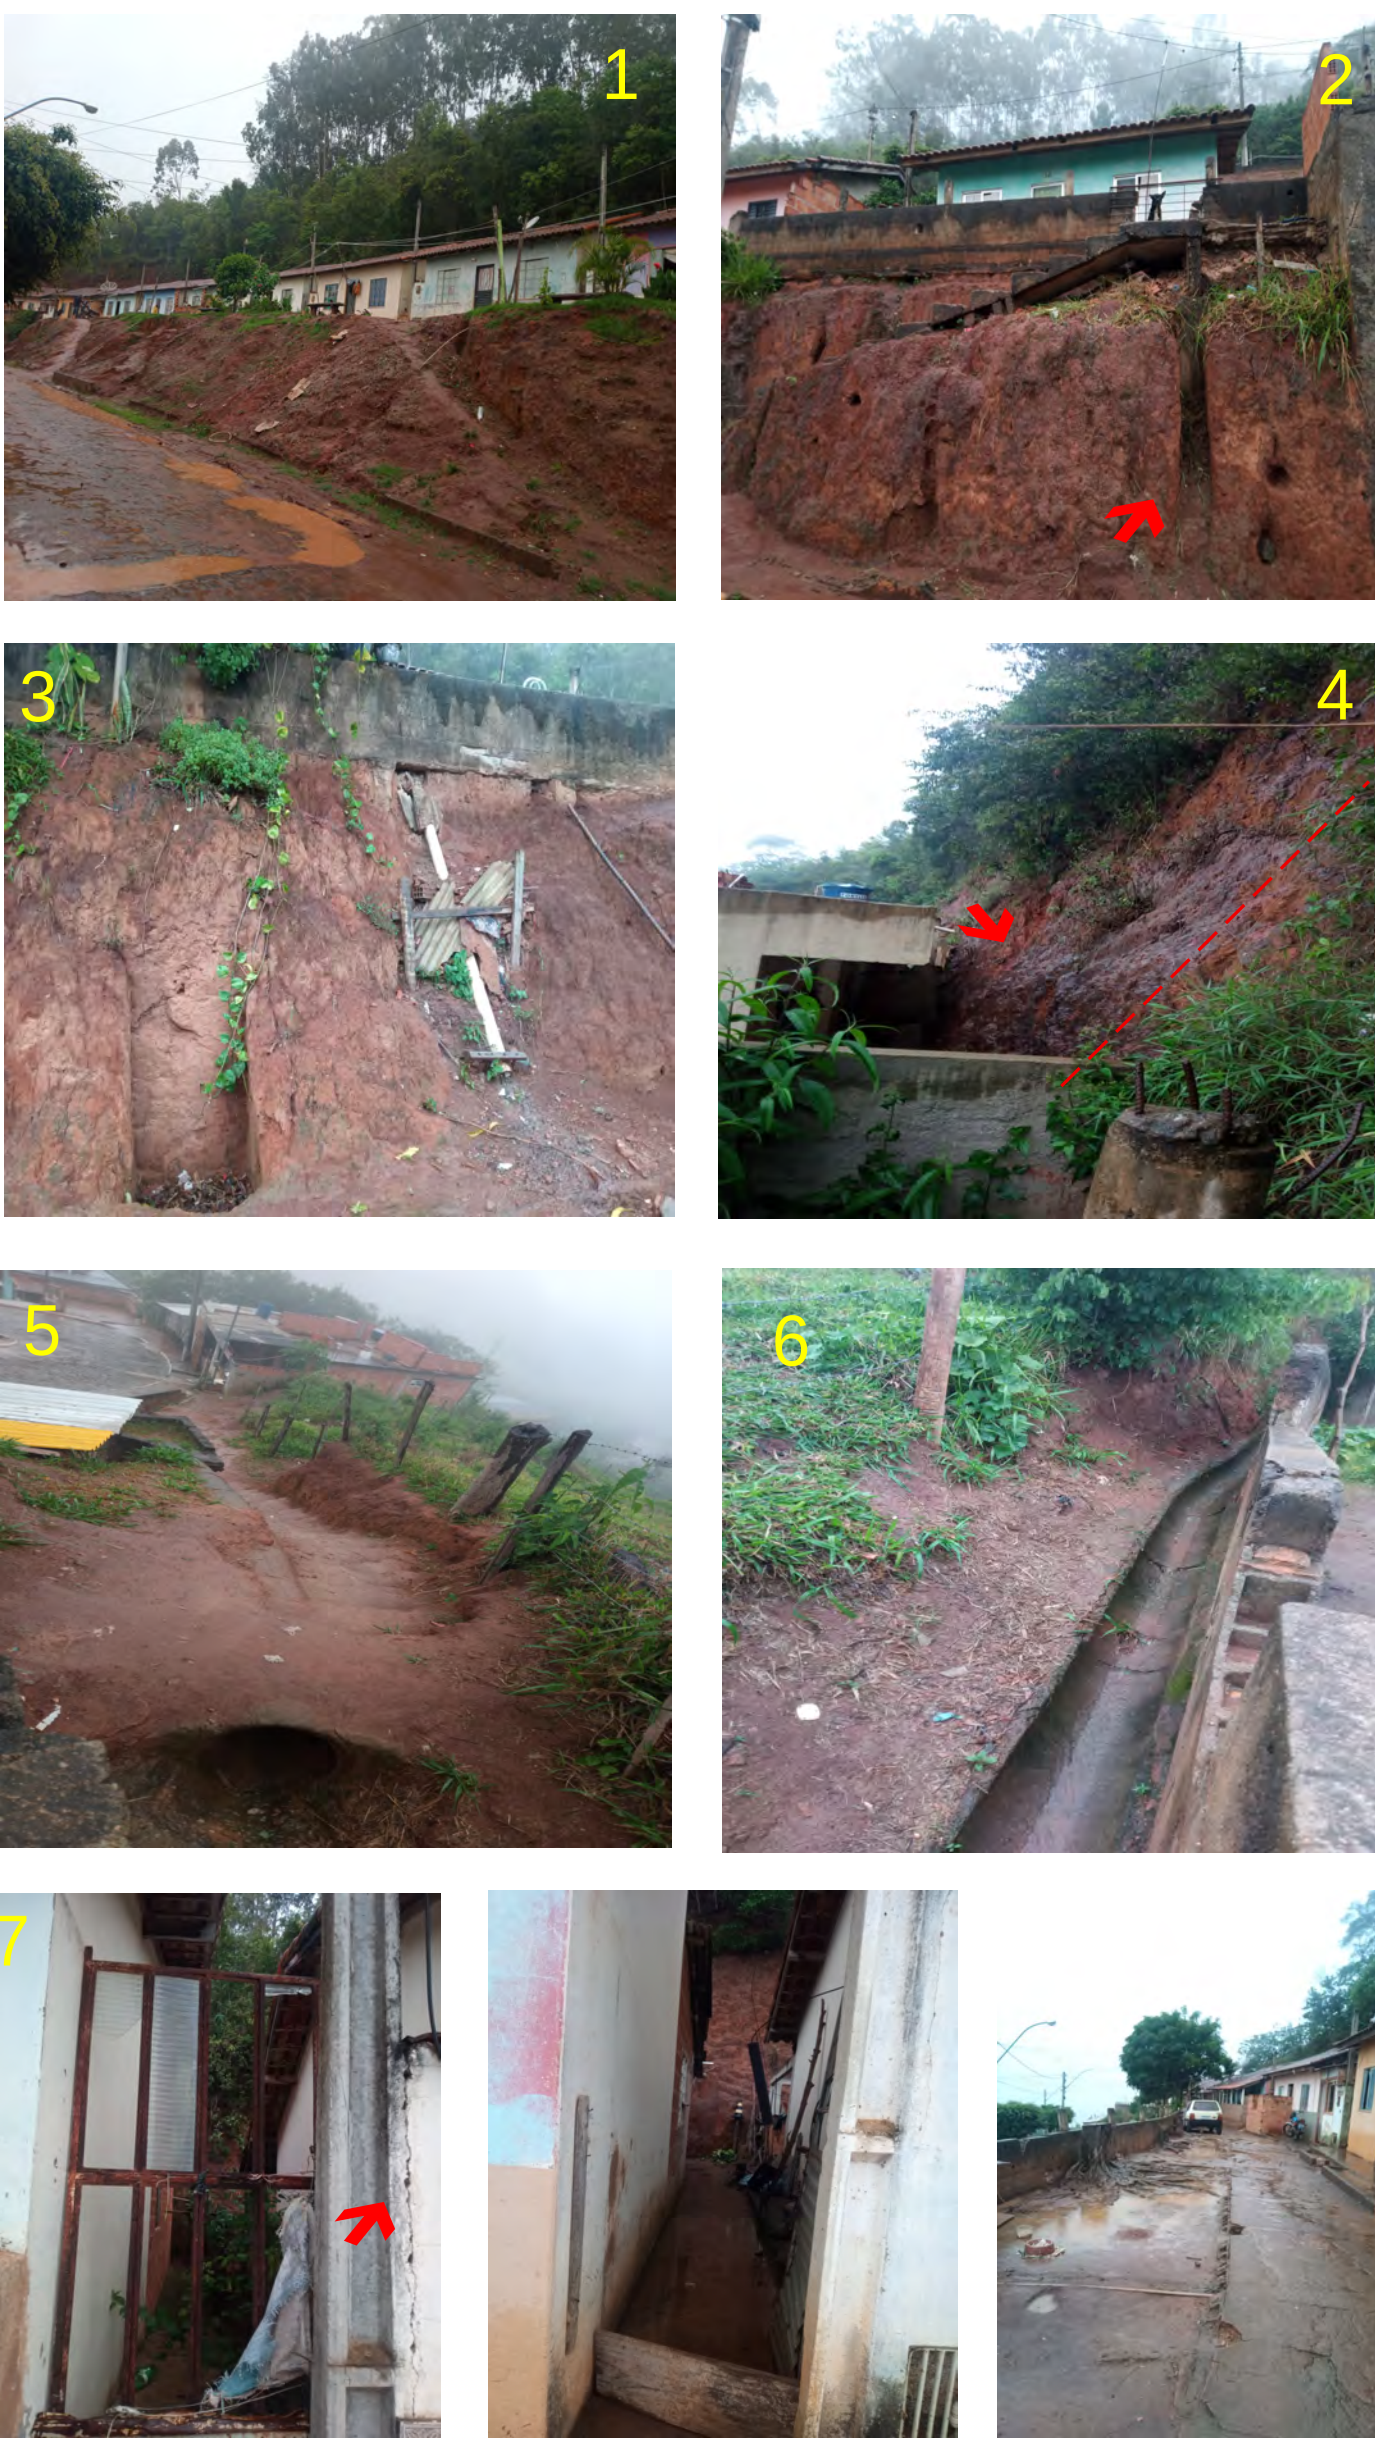
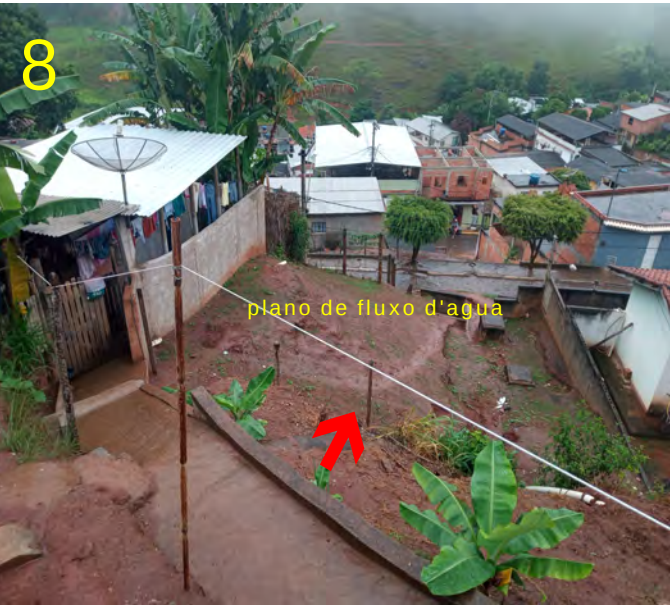
Ocorrência de cicatrizes de deslizamentos planares pretéritos em taludes de corte a montante das moradias, composto de solo residual maduro e jovem bem alterados (Figura 4). O talude de corte possui altura variando de 3 a 5 m e inclinação variando entre 70° a 80°. O loteamento é composto por cerca de 13 moradias, distando as mesmas em até 1,5 m do talude. Há aterro e talude de corte a jusante das residências composto de solo residual bem alterado, que apresenta de 1 a 2 m de altura e 30° de inclinação (Figura 1). O morador informou que próximo a casa de nº 45 ocorreu um deslizamento planar em 2021, atingindo três casas, mas uma delas a situação foi mais grave. No momento da vistoria, foram observadas seguintes evidências que condiz com a instabilização do terreno: erosão superficial como sulcos e ravinas, lixo e entulho nos taludes de corte, trincas e buracos no muro de concreto construído sob o talude contendo drenos obstruídos e vigas expostas, canos de água servida lançados no talude, vegetação de alto porte a montante das residências contendo setores com árvores inclinadas e cicatriz em negativo, trincas e buracos na pavimentação que dá acesso as moradias, sistema de drenagem ineficiente, canos de PVC expostos a céu aberto, e sem presença de calhas nos telhados das casas, canaleta de concreto no final do loteamento que ajuda na drenagem da água pluvial (Figuras 2, 3, 5, 6, 7, 8 e 9). Seguindo a metodologia de classificação de risco a escorregamentos utilizada pelo DRM-RJ, o loteamento encontra-se em Risco Muito Alto. Desta forma, recomenda-se a fiscalização e monitoramento do local, avaliação de um profissional capacitado para a realização de obras geotécnicas eficientes, contemplando um sistema de drenagem superficial bem dimensionado, além de reparos na pavimentação e muro de concreto com drenos desobstruídos.

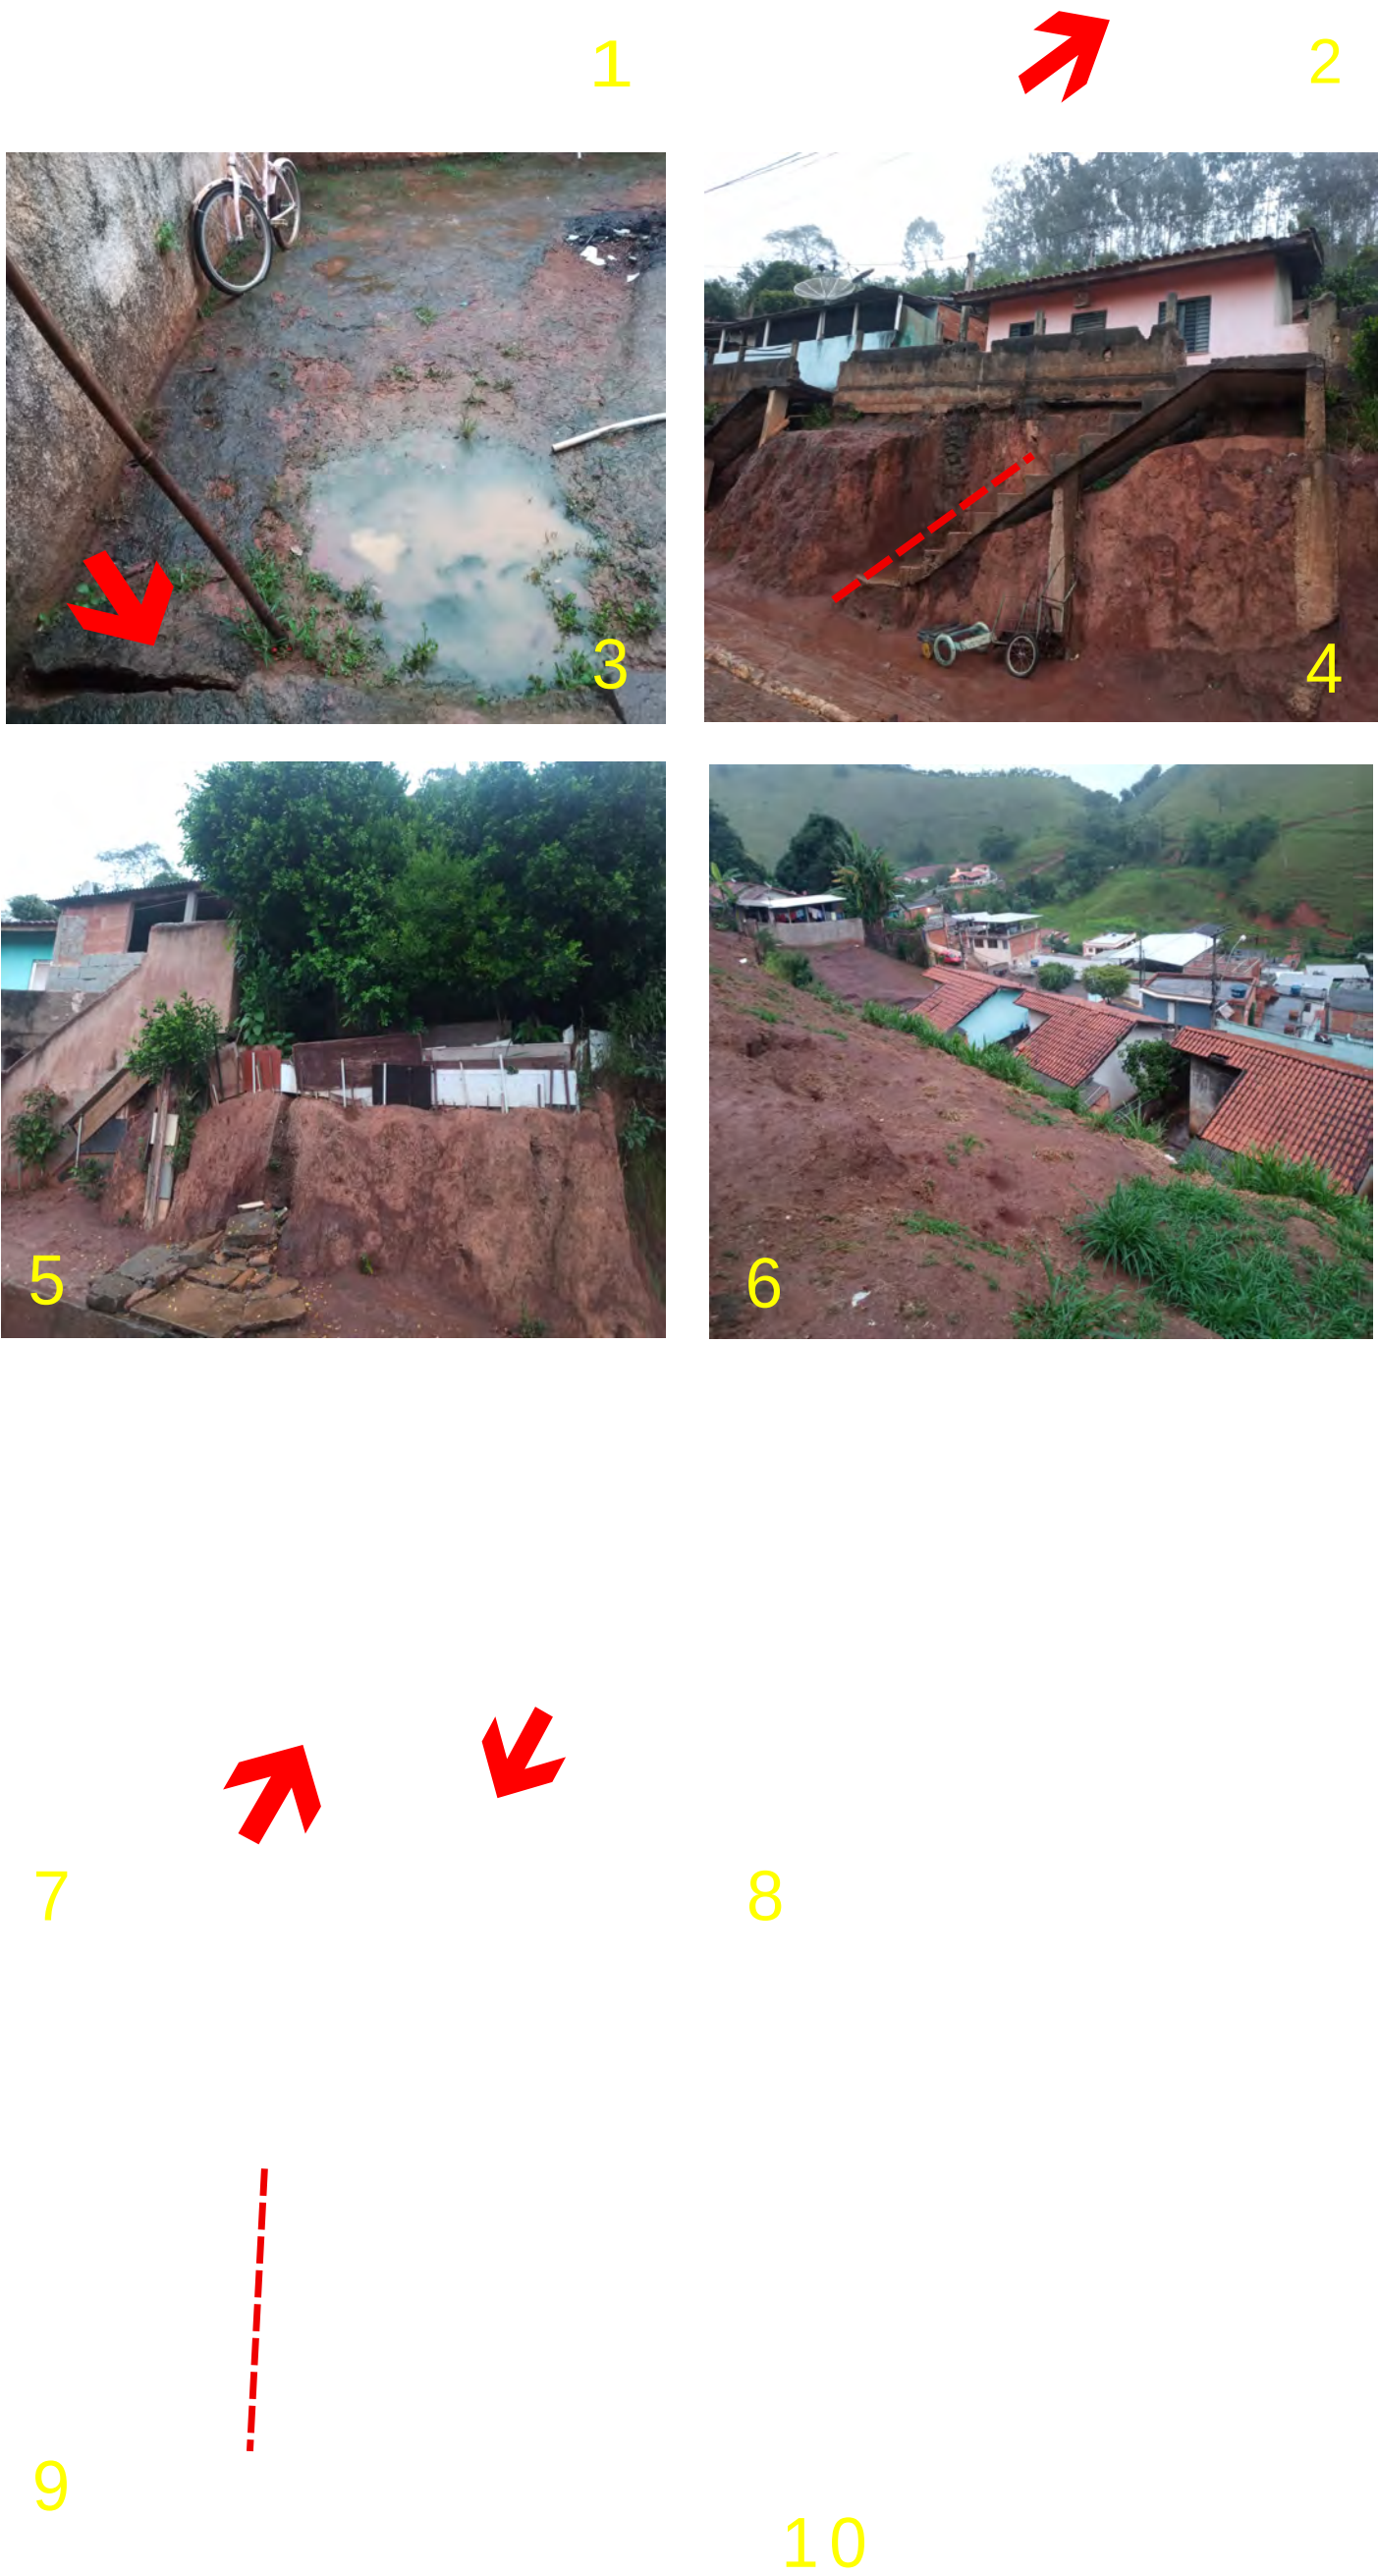
A vistoria teve como objetivo avaliar o risco atual relacionado a aterro e talude de corte localizado a montante das nove moradias, composto por solo residual maduro bem alterado, com altura variando de 2 a 5 m e 60° a 85° de inclinação (Figuras 6 e 10). Há também um talude a jusante das residências que apresenta de 1 a 3 m de altura, no qual apresenta erosão superficial bem avançado como sulcos e ravinas, estando as residências edificadas sobre o material instável, principalmente as escadas que dão acesso as moradias e muros de concreto que estão trincados e deteriorados (Figuras 1, 2, 4, 5 e 8). No local se observa cicatriz e depósito de deslizamento planar. No momento da vistoria, pôde-se observar o talude a montante da residência (Figura 8). Nota-se piso trincado no terreno, muro de concreto com drenos obstruídos e trincado de aproximadamente 1,6 m, canos de água pluvial direcionados para o talude de corte, telhado sem calhas e direcionado para o talude, e presença de bananeiras na região (Figuras 3, 7 e 9). O sistema de drenagem do loteamento é precário e, os mesmos, se mostram insuficiente visto as condições que se encontram. De acordo com o morador local, uma das residências foi atingida recentemente por um deslizamento planar proveniente do talude a montante. Por fim, todas as residências estão coladas no talude de corte a montante. Desta forma, seguindo a metodologia de classificação de risco a escorregamento utilizada pelo DRM-RJ, as nove moradias encontram-se em Risco Muito Alto, devido a alta suscetibilidade a deslizamentos. Recomenda-se uma avaliação de um profissional qualificado para viabilizar obras geotécnicas cabíveis, contemplando a execução de um sistema de drenagem superficial a jusante e a montante do talude.

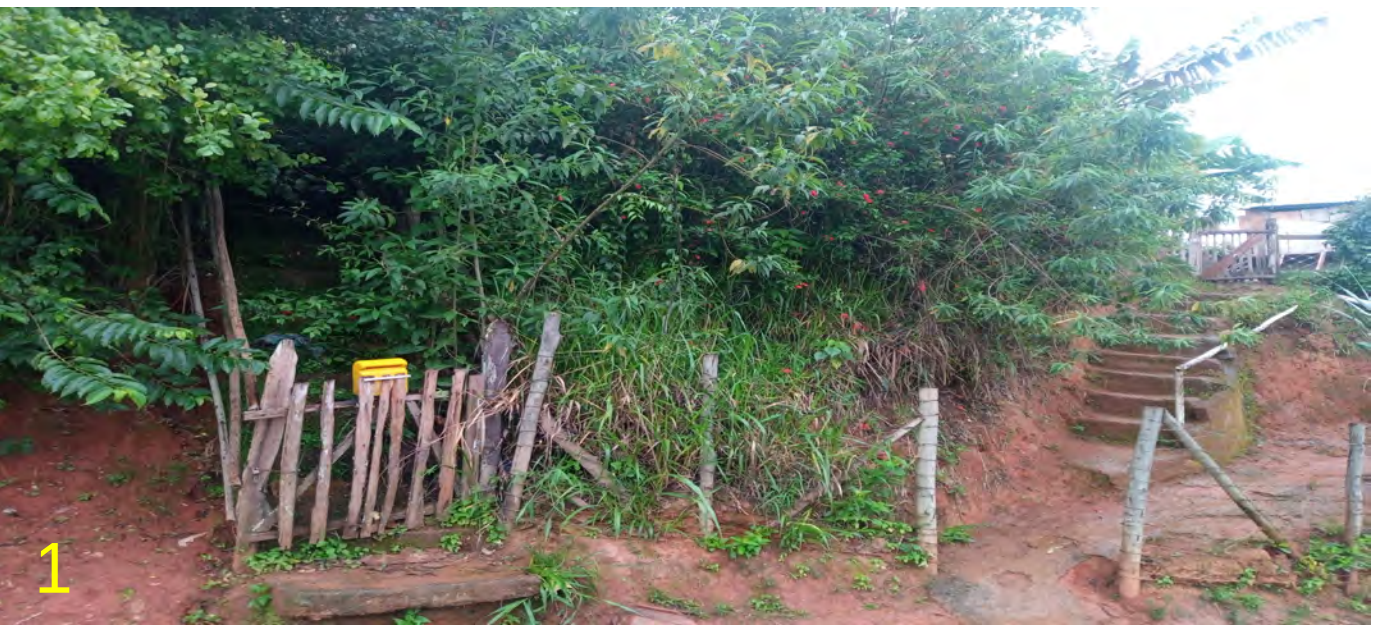
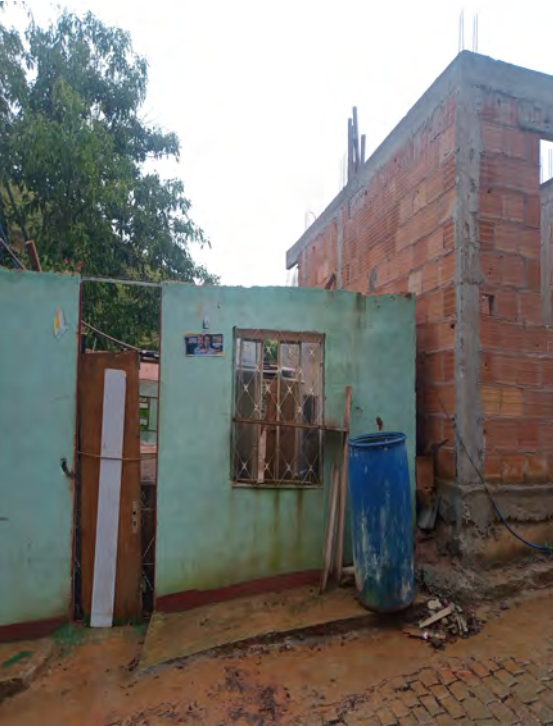
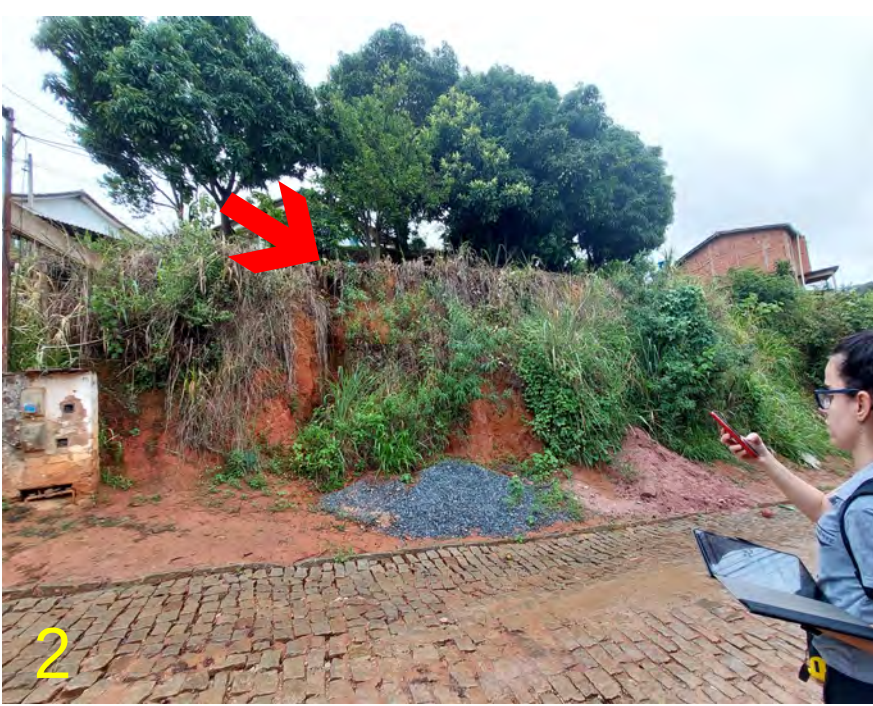
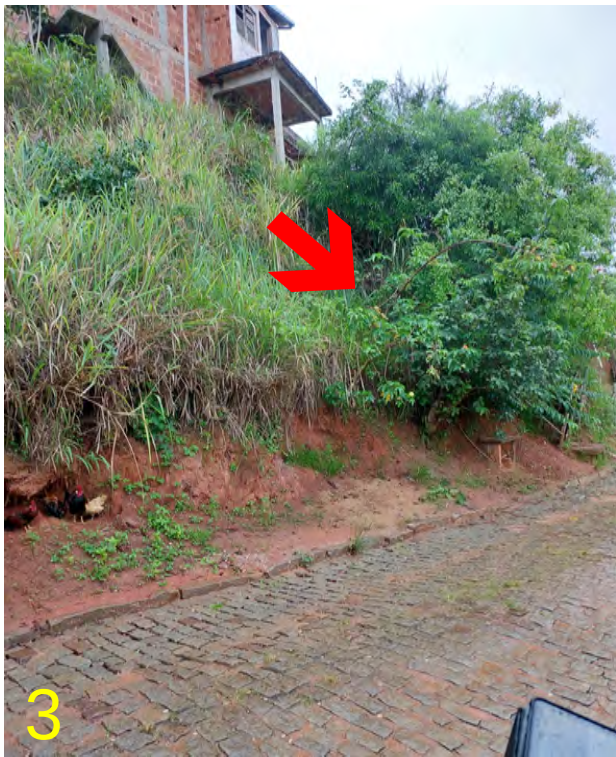
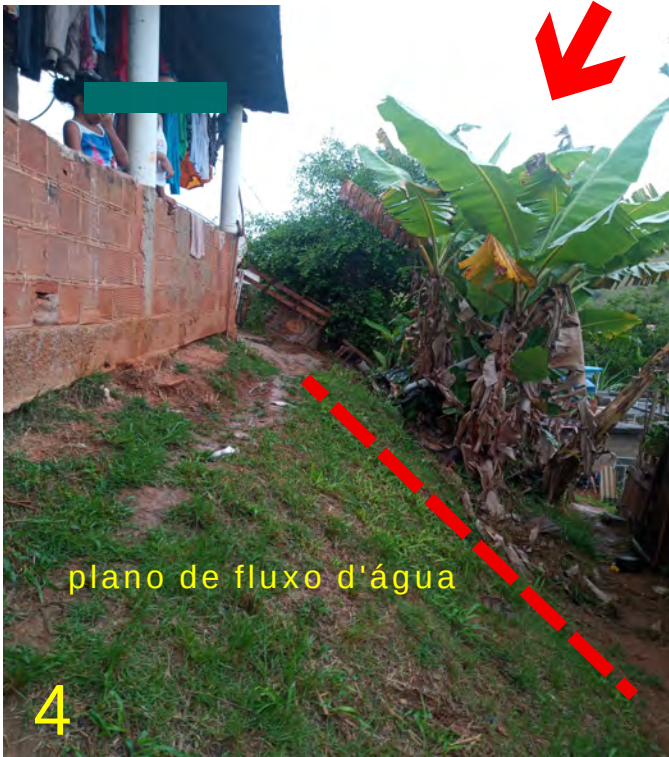
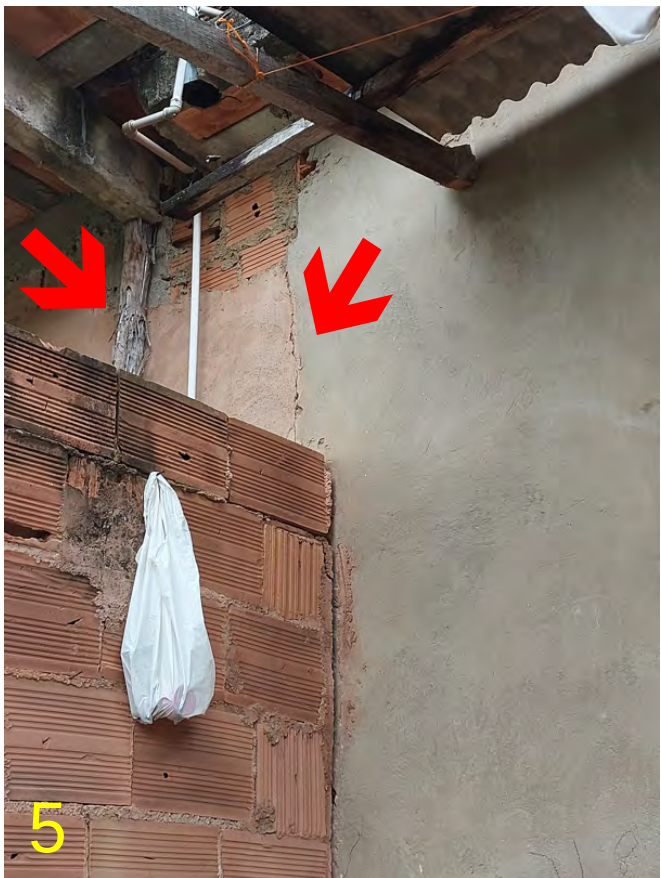
A vistoria teve como objetivo avaliar o risco atual relacionado a deslizamentos pretéritos na localidade. Há cicatrizes de deslizamentos planares ocorridos no talude de corte a jusante de duas moradias. O talude é composto por solo residual maduro, que possui altura variando entre 3 e 5 m e inclinação de 60° a 85° (Figura 1). As casas a montante apresentam servidão precária, sistema de drenagem ineficiente, vegetação de baixo a médio porte com presença de bananeiras na rampa a frente da moradia (Figura 4), trincas nas paredes e no terreno. A casa da esquerda está com a estrutura bastante comprometida, e a varanda do segundo pavimento está sustentada por pilares finos e envergados. A moradora do local sinalizou que a casa vizinha está interdita (Figuras 5 e 6). O talude apresenta cicatrizes em negativo, árvores inclinadas indicando a movimentação do terreno, e erosão superficial como sulcos e ravinas, estando um setor em estado avançado de erosão, pois há cano de água, da residência a montante, direcionada para o talude (Figuras 2 e 3). Seguindo a metodologia de classificação de risco a escorregamentos utilizada pelo DRM-RJ, as duas moradias encontram-se em Risco Muito Alto. Desta forma, recomenda-se a fiscalização e monitoramento do local, avaliação de uma equipe geotécnica para viabilizar obras de contenção necessárias para mitigação de risco.
