PARECER TÉCNICO EM SÃO SEBASTIÃO DO ALTO - RJ  
DEZEMBRO DE 2022  
Rua Sem Nome - Valão do Barro

Sistema Geodésico SIRGAS 2000  
Projeto e fotografia: Equipe NADE / DRM-RJ

Alex Alves Lara  
Geólogo  
Crea - RJ: 199510029  
Thalweg Tecnologia e Serviços de Geotecnia

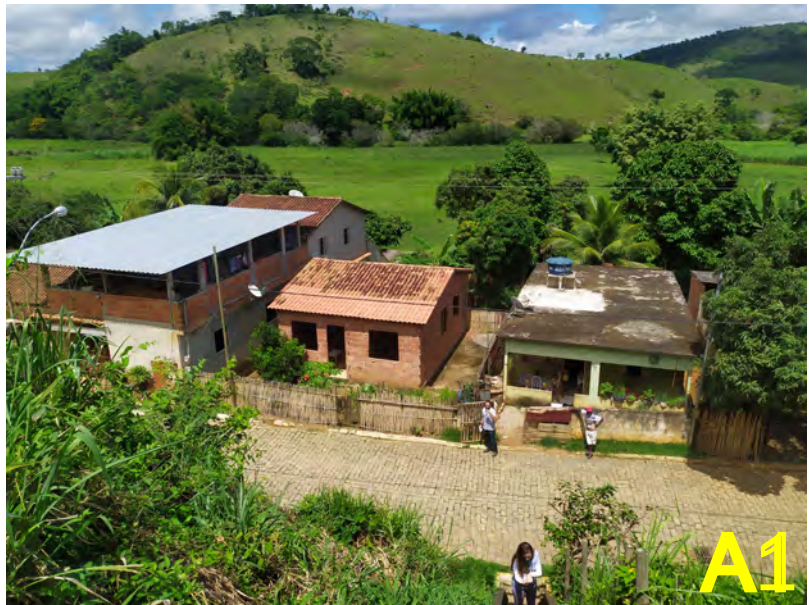
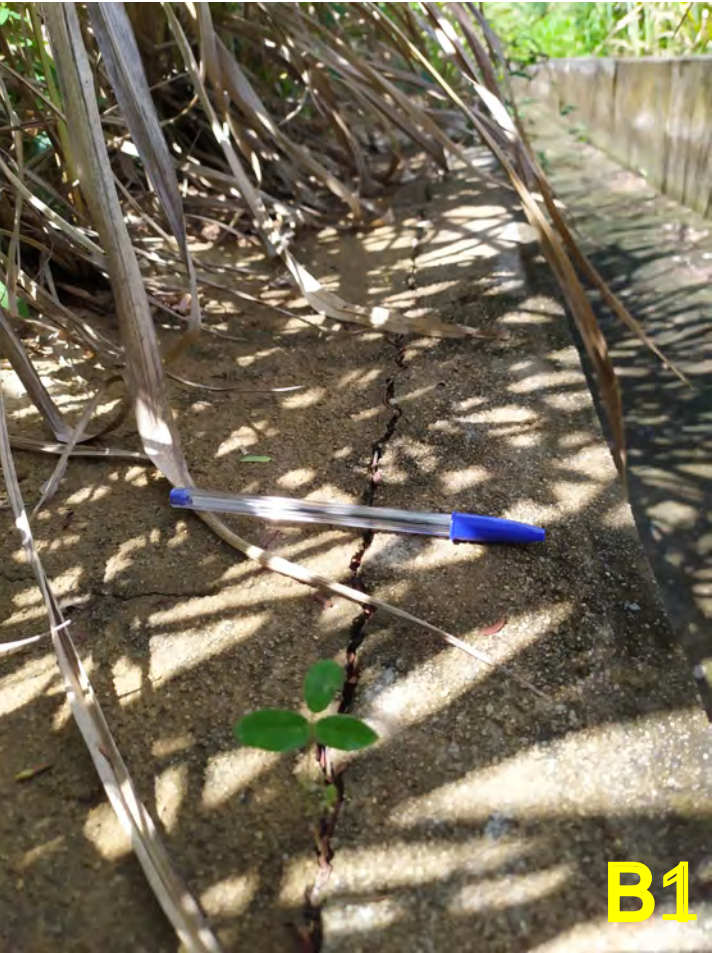
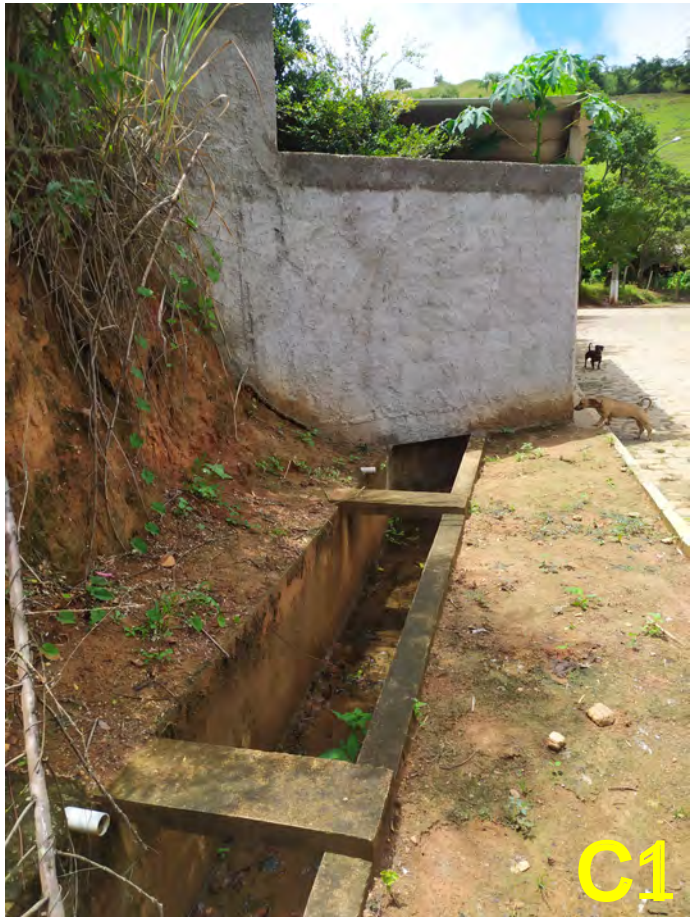
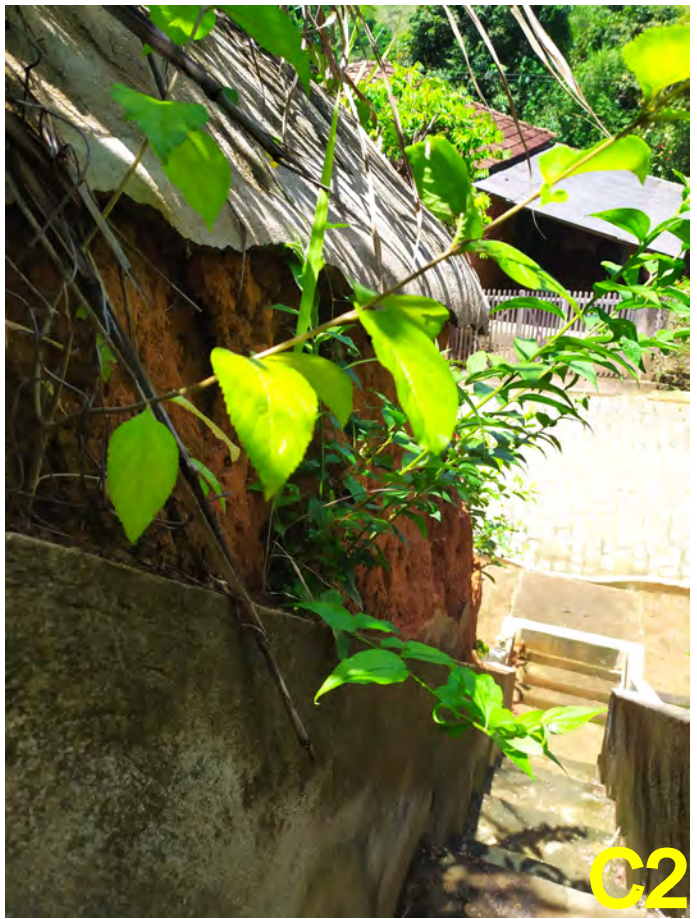
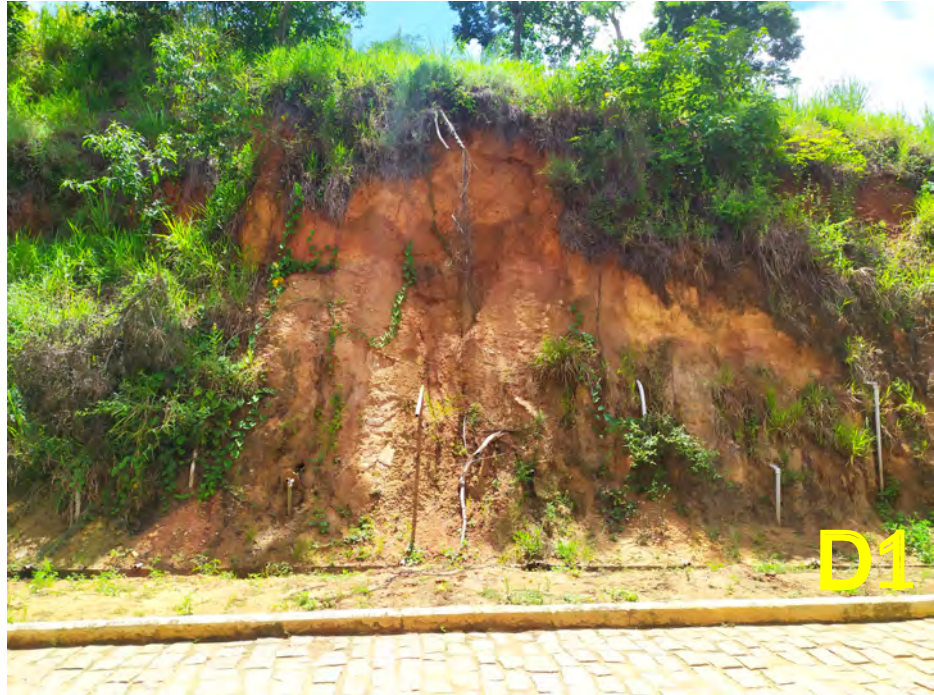
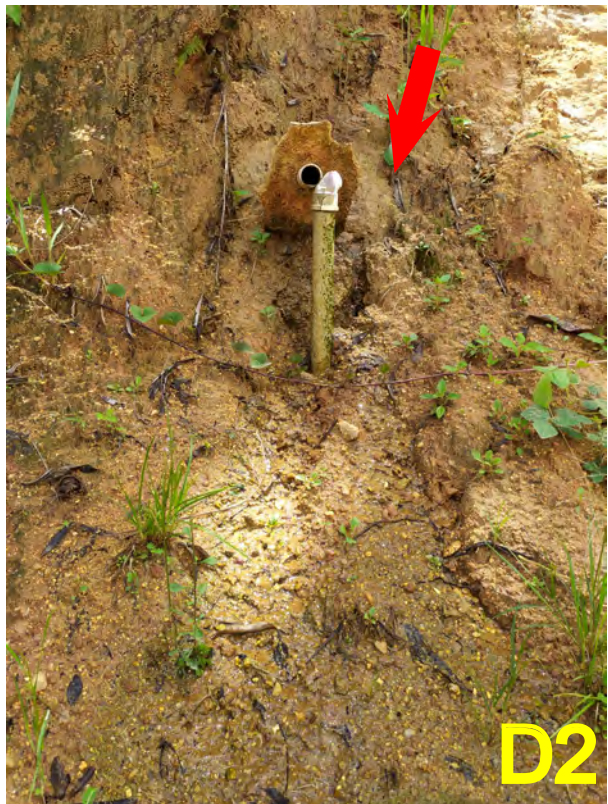
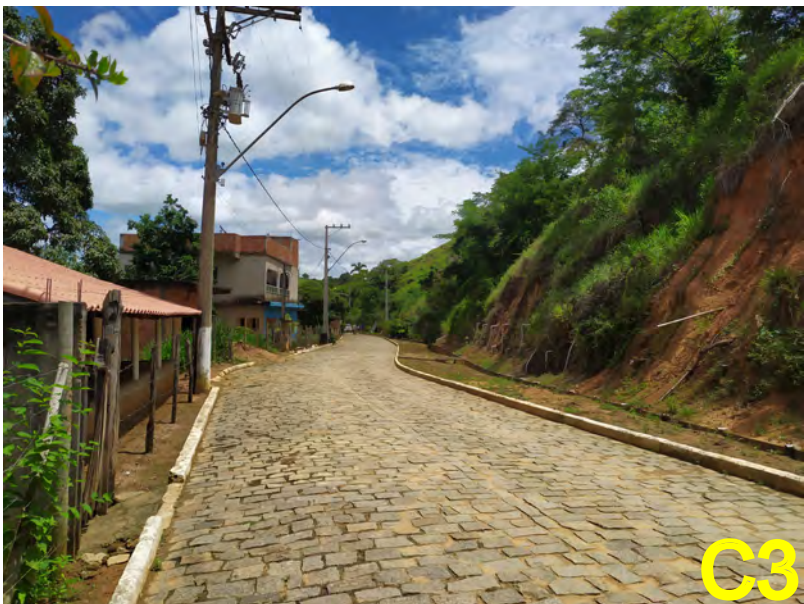
**Ponto 5 - SSA-NR-009:** A visita técnica foi realizada no dia 21/12/22 no Valão do Barro para verificar e delimitar os setores de risco presente nas edificações consideradas em risco médio no Laudo de Vistoria Técnica 11/2015 realizada pelo DRM/RJ, devido a realização de obras de drenagem no talude e remoção das residências atingidas, entretanto, o processo continua ativo e evoluindo devido a falta de manutenção adequada.

**Risco Alto (R3)** - As edificações na área do polígono apresentam características que configuram Risco Alto de deslizamentos dado os condicionantes observados, como evidências de instabilidade lateral no talude em uma porção de menor declividade, mas que ainda sim, apresentam riscos de atingirem as residências. Portanto é fundamental que haja o monitoramento da evolução do processo e se necessário a realização de intervenções adequadas.

**Risco Muito Alto (R4)** - As edificações situadas dentro da área delimitada estão em Risco Muito Alto de movimentações de massa, dado os indicadores observados no momento da vistoria. Observou-se que a obra realizada no talude apresenta vários pontos com trincas (B1), sinais de rompimento do concreto de proteção da escada hidráulica (C2) e construção de edificações sobre a drenagem (C1). Há evidências de deslizamentos recentes, com cicatrizes expostas (D1) e em alguns pontos, os canos para drenagem da água na encosta instalados, foram rompidos causando surgência de água na base do talude (D2). As residências atingidas pelo deslizamento pretérito que haviam sido demolidas, já foram reconstruídas (A1). Caso sejam mantidas essas condições é possível que ocorra novos deslizamentos.

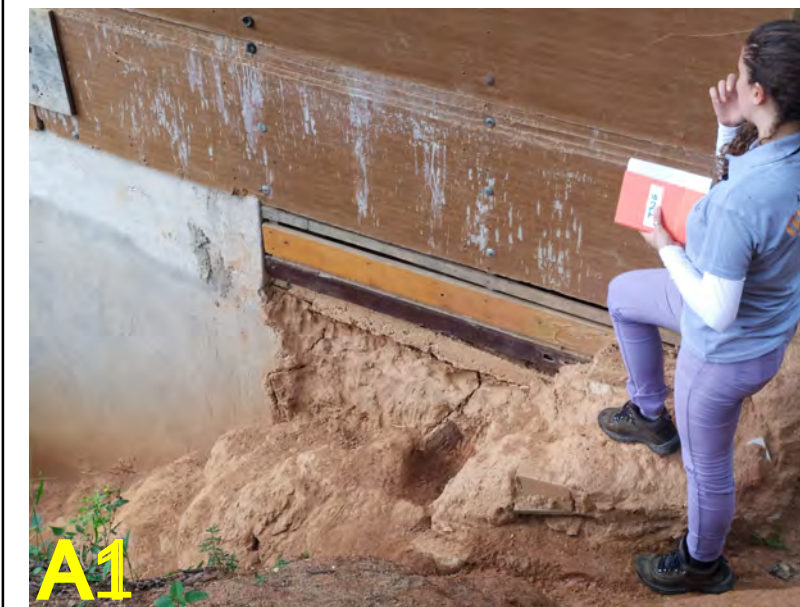
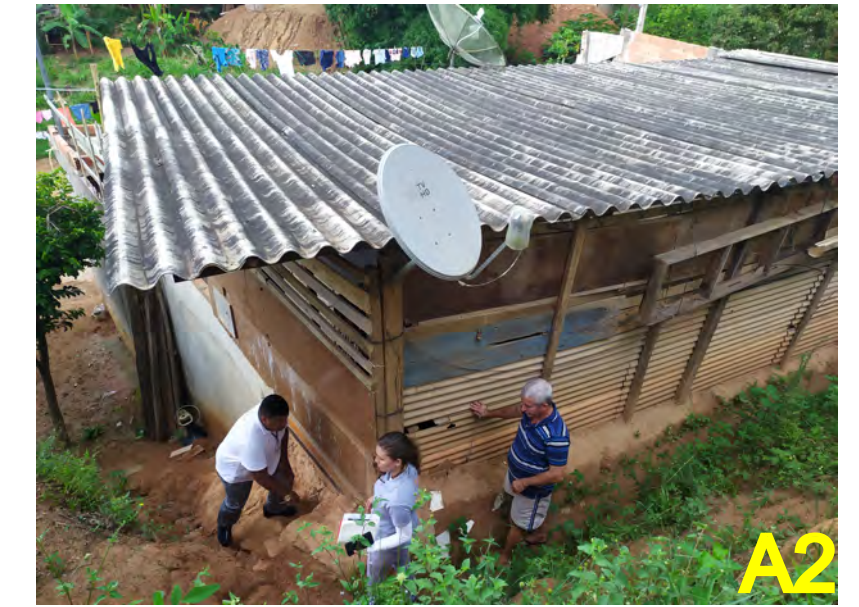
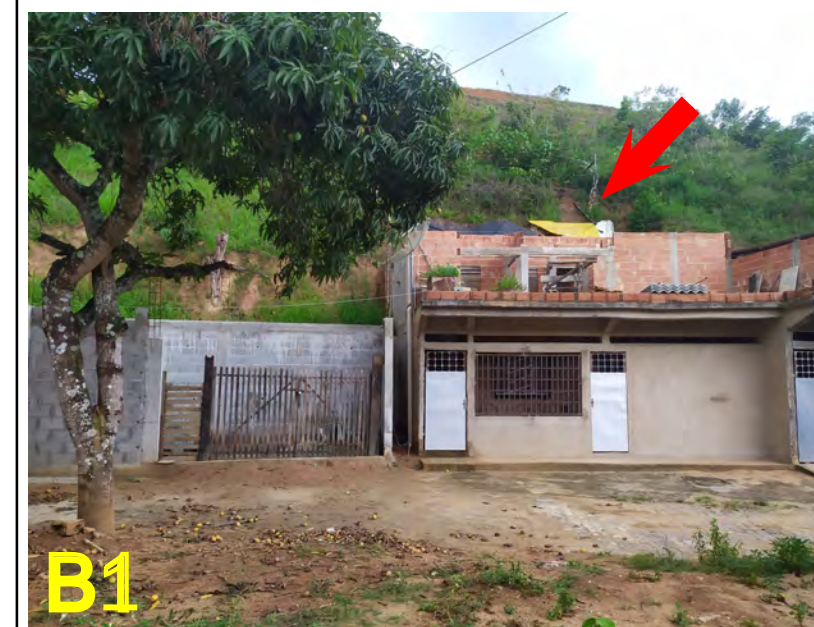
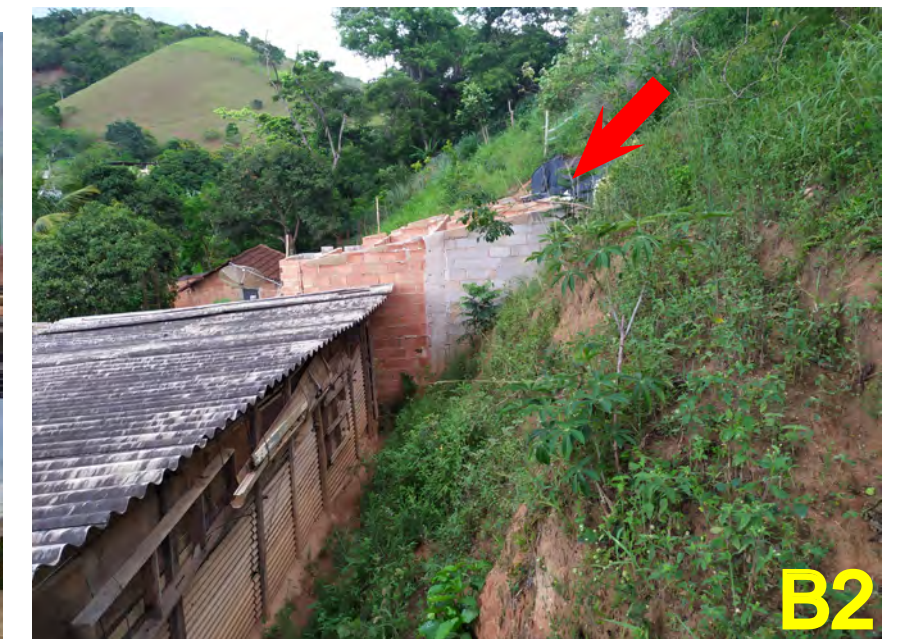
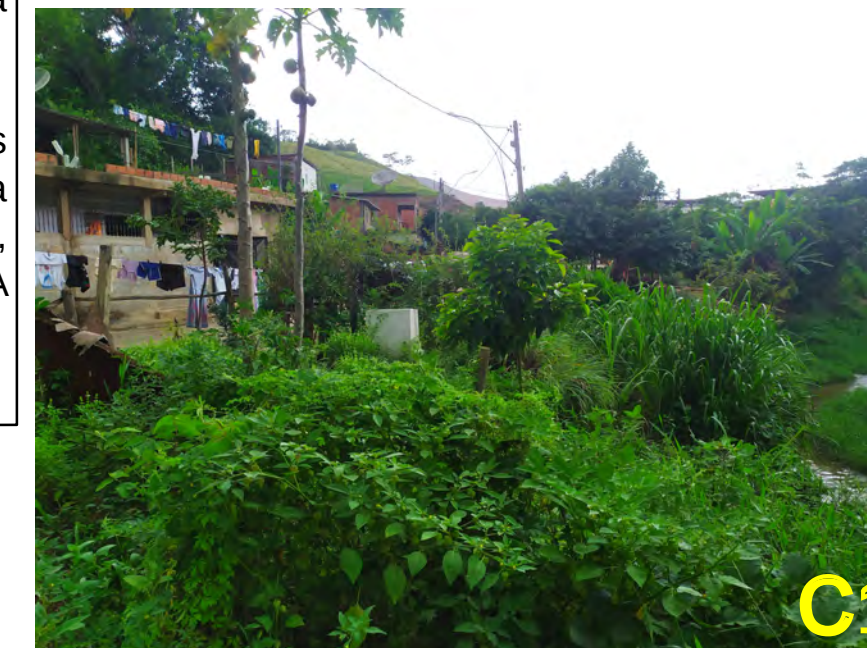
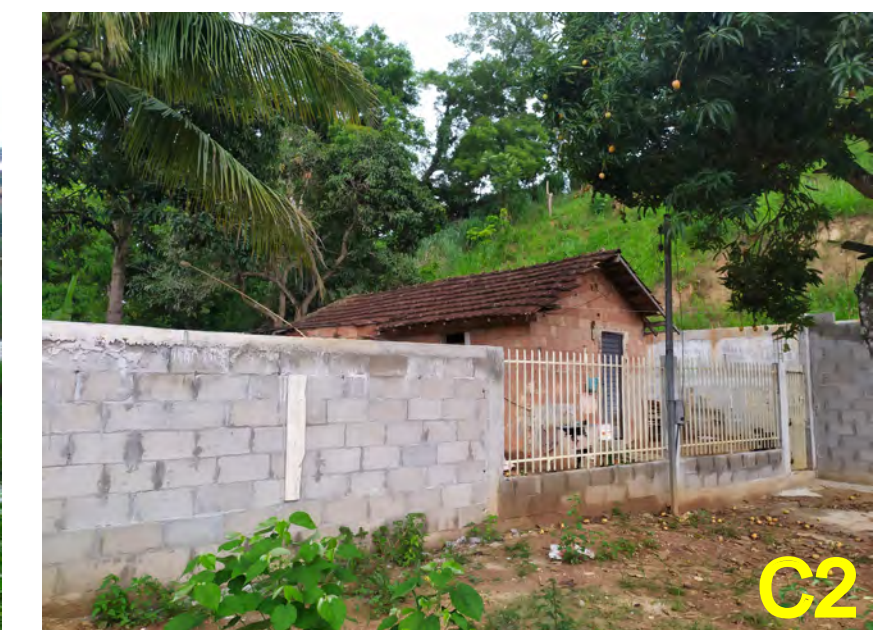
**Ponto 8 - SSA-NR-003:** A visita técnica foi realizada no dia 21/12/22 na rua Projetada a montante da RJ-116 na localidade de Valão do Barro para verificar e delimitar os setores de risco presente nas edificações consideradas em risco muito alto no Laudo de Vistoria Técnica 11/2015 realizada pelo DRM/RJ. A área está em um talude inclinado e há menos de 20 metros da RJ-116.

**Risco Muito Alto (R4)** - As edificações situadas dentro da área delimitada estão em Risco Muito Alto para movimentações de massa, dado os indicadores observados no momento da vistoria. A encosta apresenta inclinação superior a 70° (B1 e B2) e sinais de deslizamentos pretéritos que já chegaram a atingir as paredes de uma casa próxima ao talude de corte, todas as casas ao longo dessa enconsta apresenta uma distância menor que 1,5 metros (A2, B2 e C1). Foram observadas pequenos pontos de rompimento ao longo de toda a encosta, além de feições de erosão laminar e aterro inconsolidado (A1). A drenagem é inexistente no local. Também há um córrego próximo as casas (C1), que frequentemente transborda e alaga as residências.

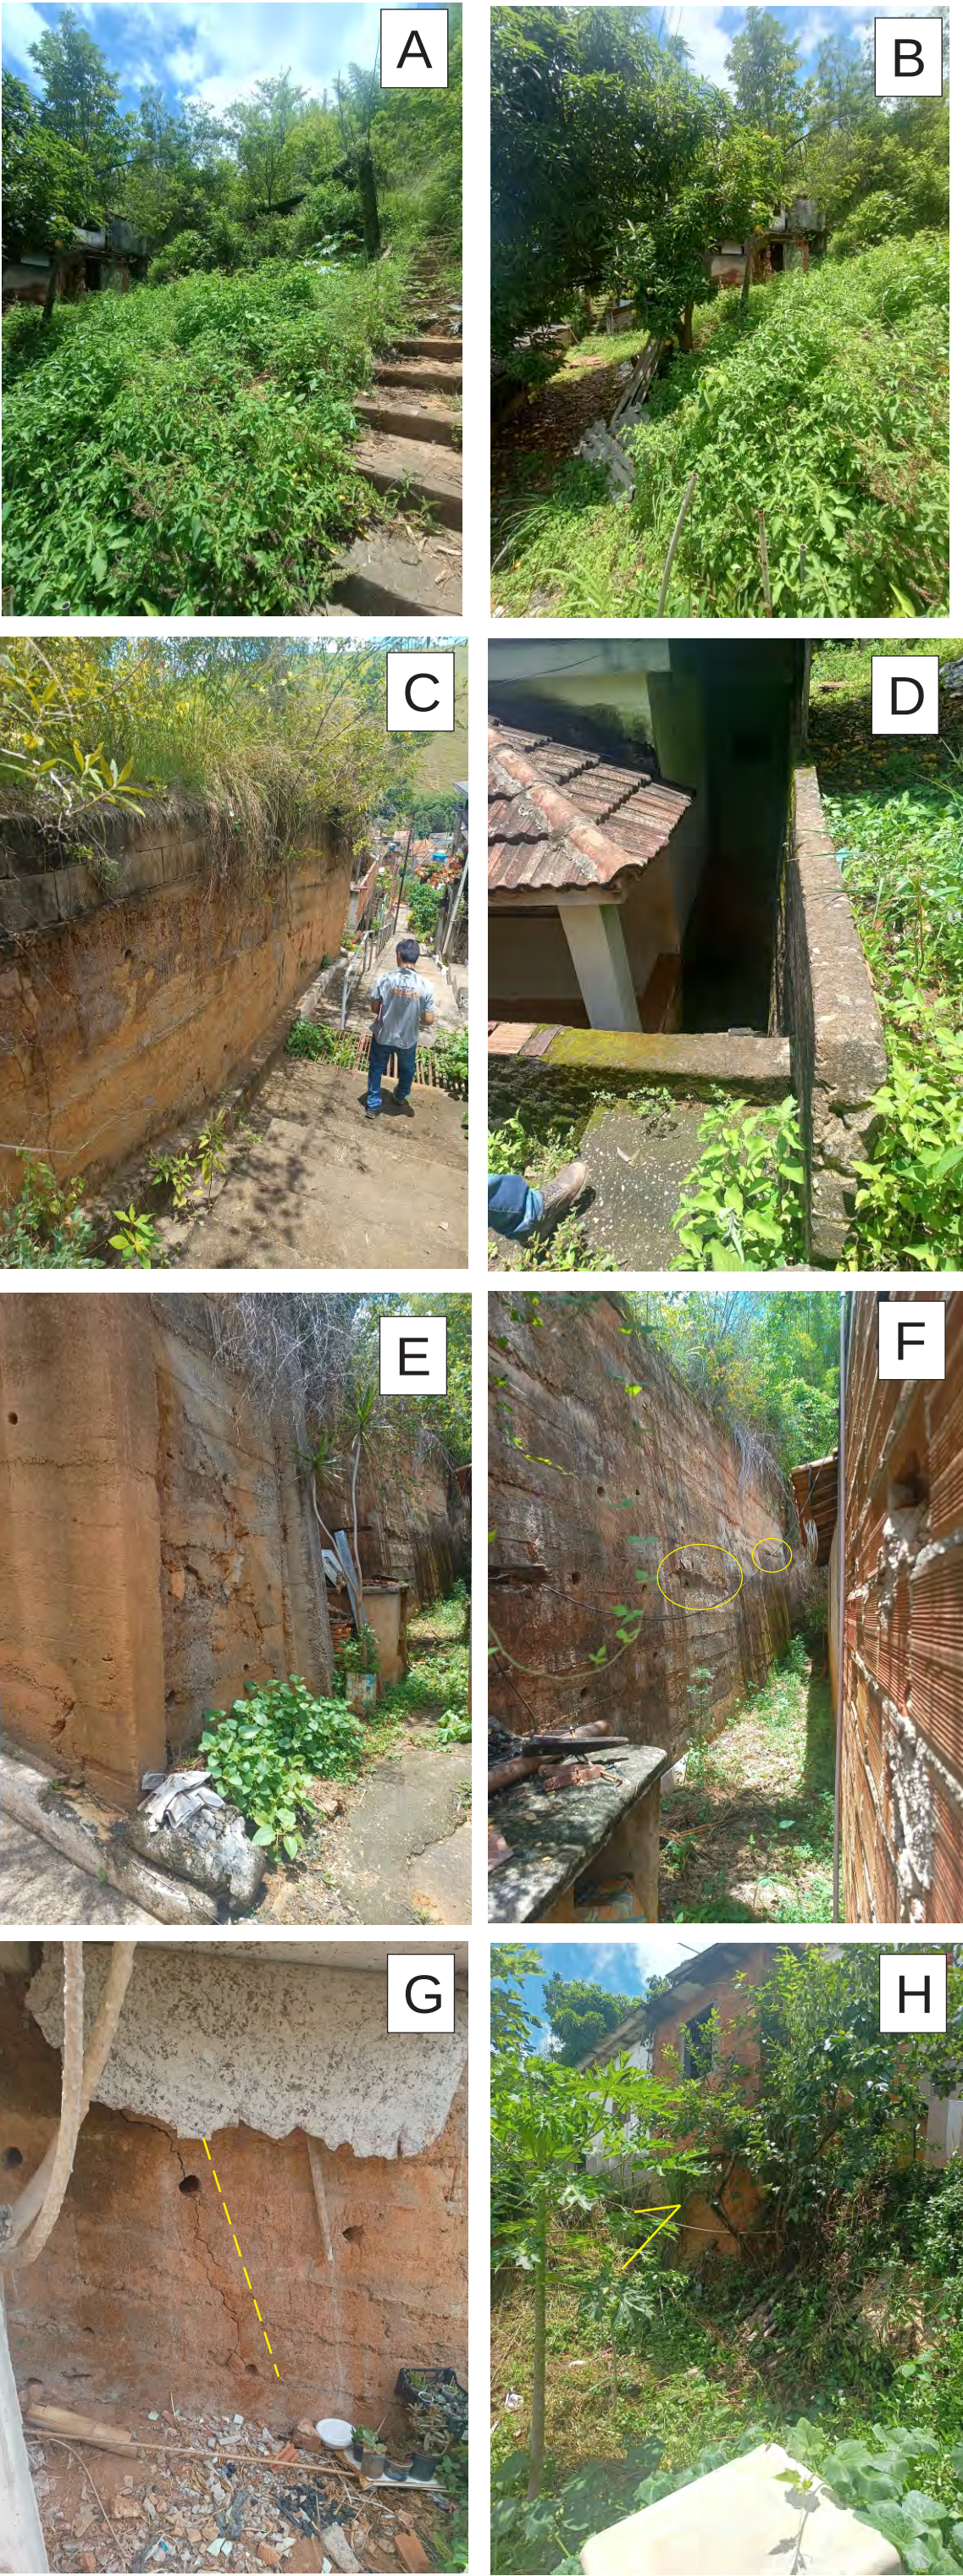
O DRM realizou, no dia 21/12/2022, em conjunto com a Thalweg Tecnologia e Serviços de Geotecnia, uma vistoria técnica na rua Manoel Joaquim Teixeira Vogas, escadaria Boa Ventura – Valão do Barro, bairro de São Sebastião do Alto. A vistoria teve como objetivo reavaliar pontos de escorregamentos previamente analisados pelo DRM – RJ em 2015. Devido a vegetação intensa na região não foi possível observar a encosta no local. Porém um morador local relatou que 5 casas (Fotos A, B, D e H) da parte alta estão abandonadas e interditadas. Nessas casas foi possível notar diversos problemas estruturais, principalmente trincas estruturais nas paredes (Foto G). Os muros de contenção possuem drenos, entretanto apresentam embarrigamento e pequenas trincas (Fotos C, D, E e F) possivelmente aumentando o risco de acidentes. A foto H apresenta evidências de escorregamentos na base de uma casa interditada sem calçamento, deixando a impressão que a mesma está flutuando. O sistema de escoamento não dá vazão em dias de chuva intensa, segundo os moradores e, é comum, as corridas de água e lama desde a parte a montante da encosta até a parte a jusante da escadaria. O polígono de risco foi definido com as observações de campo e as imagens de satélite, nele está inserida a escadaria Boa Ventura, as casas já interditadas e as demais na região. Algumas cicatrizes são observadas pela imagem de satélite o que indica que o solo na região já passou por períodos instáveis ou ainda é.

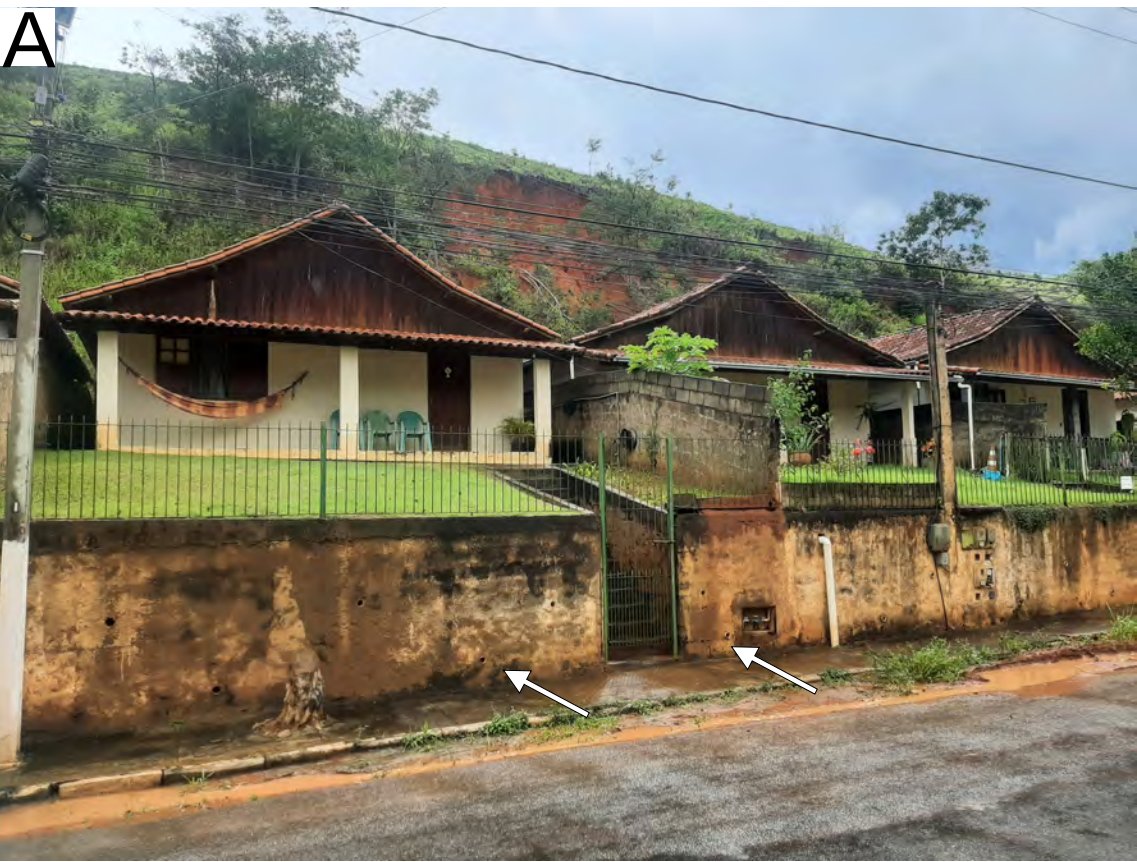
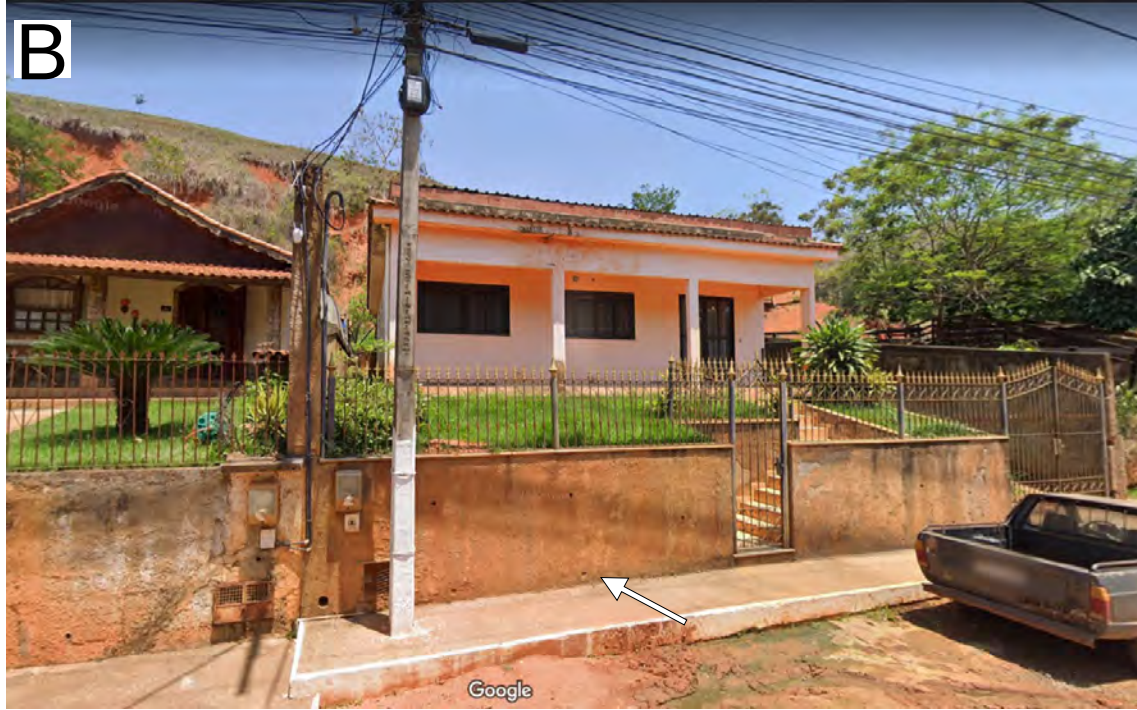
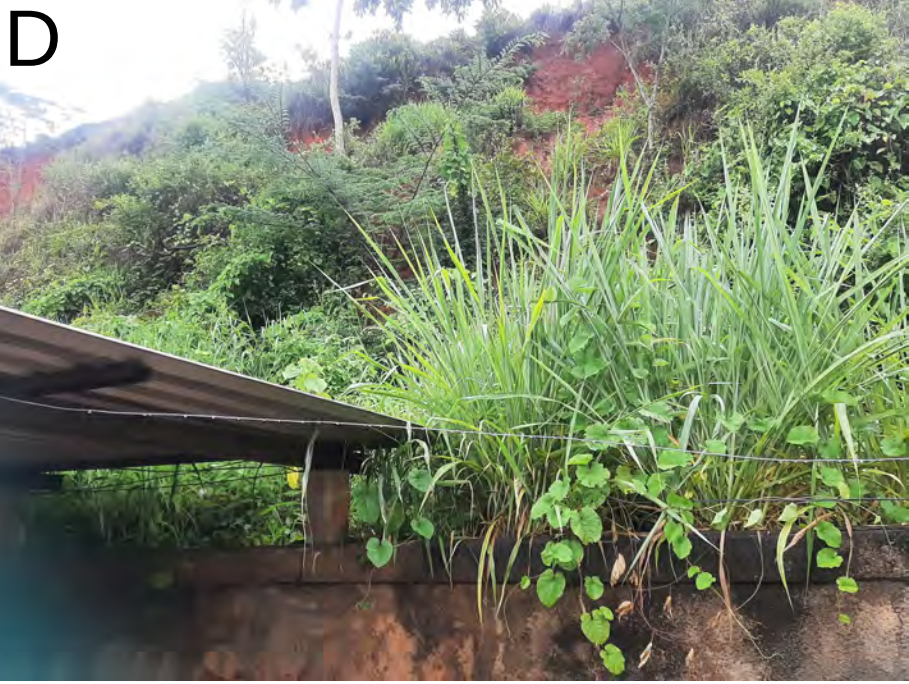
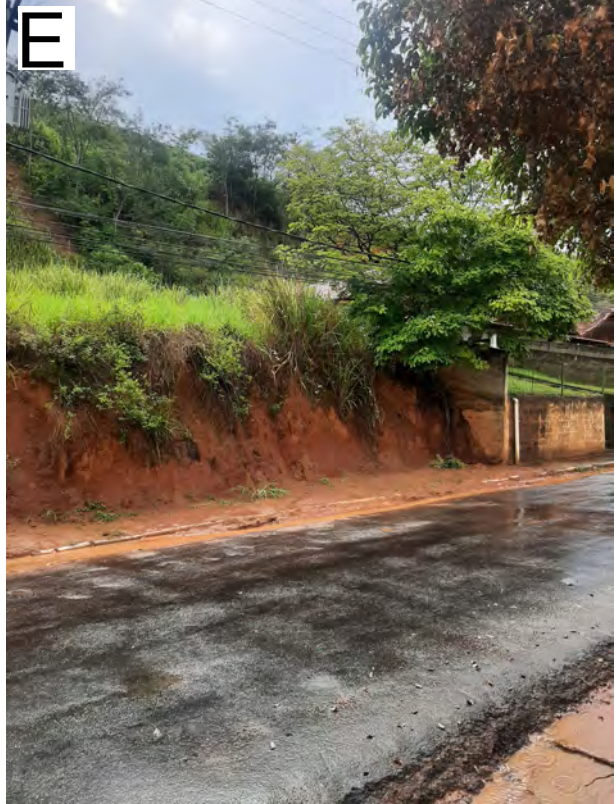
O DRM realizou, no dia 21/12/2022, em conjunto com a Thalweg Tecnologia e Serviços de Geotecnia, uma vistoria técnica na rua Manoel Teixeira Vogas, bairro Valão do Barro. A vistoria teve como objetivo reavaliar ponto de escorregamento previamente analisado pelo DRM - RJ em 2015. Com visada da rua Manoel Teixeira Vogas, foi possível observar que o talude de corte tem vegetação de pequeno porte dominando, mas são observadas árvores ao longo do talude (Foto A). O talude de corte tem aproximadamente 6m de altura, sendo constituído por solo residual maduro. Acessando os fundos da casa sem número (Foto B) foi observado que a casa está a uma distância de 3m do talude, sendo separada por um muro de cimento, que apresenta rachaduras e infiltração de água proveniente do talude (Foto C). Foi possível identificar cicatriz pretérita a montante da residência (Foto D). Porém, não há relatos de deslizamentos de grande material. As 6 residências apresentam drenos em seus muros frontais (Foto A e B). Relato de moradora que as quatro casas iguais estão muito próximas ao talude de corte. Durante a vistoria, foi observada fluxo grande de material (solo) que escorreu do talude, chegando a rua (Fotos A, B, E). Ao final das casas iguais, é possível observar que o talude apresenta um patamar, tendo 2m de altura até o patamar (Foto E). O talude tem processos erosivos e uma árvore de grande porte adjacente a uma residência. Portanto, 6 casas estão em área de risco alto devido à instabilidade do talude, principalmente em dias chuvosos.

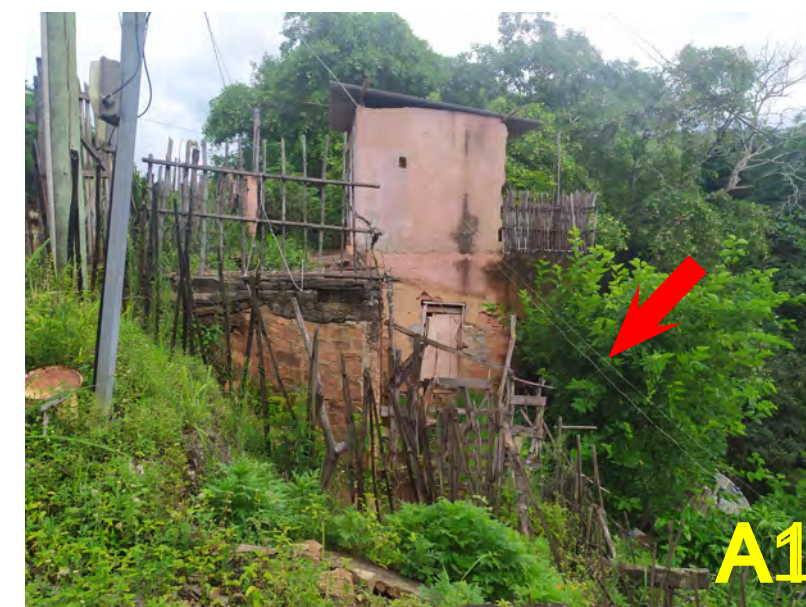
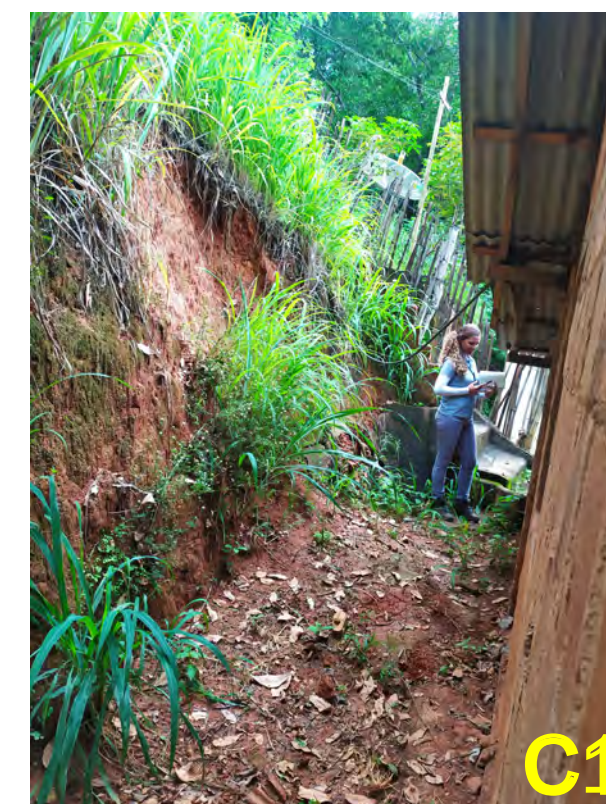
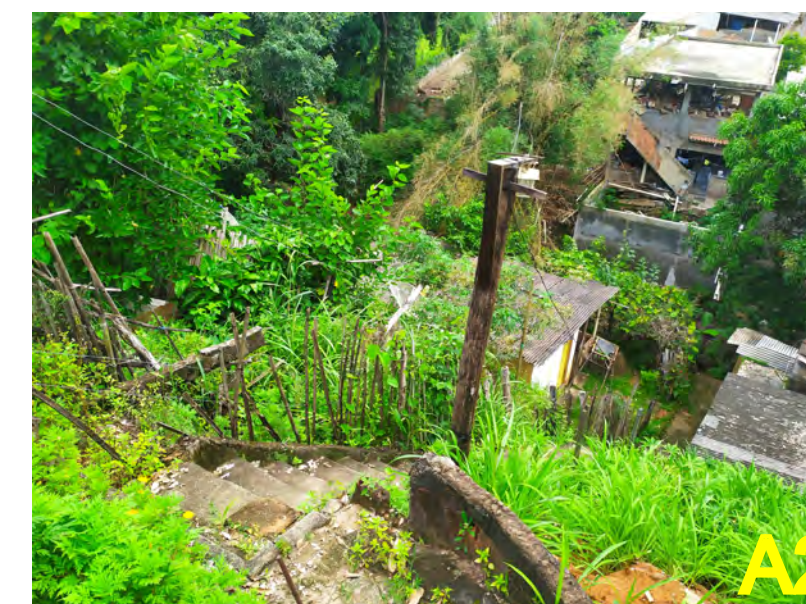
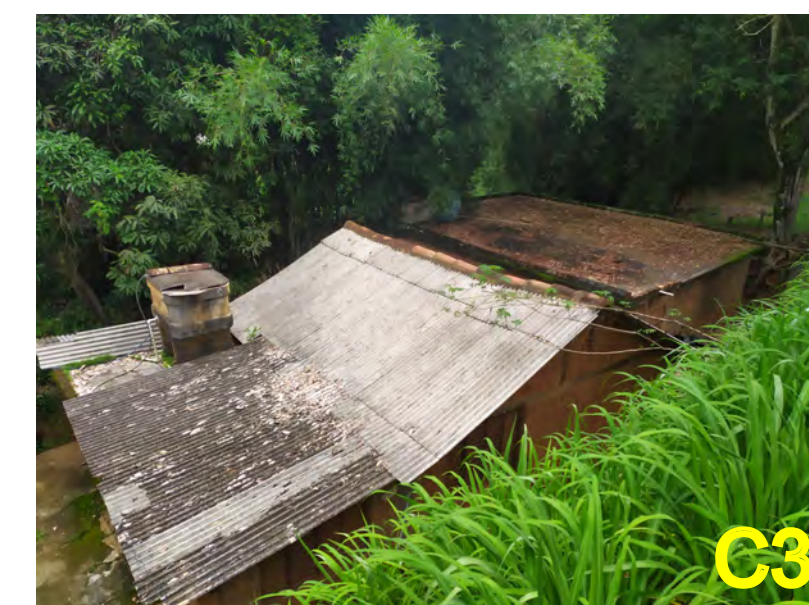
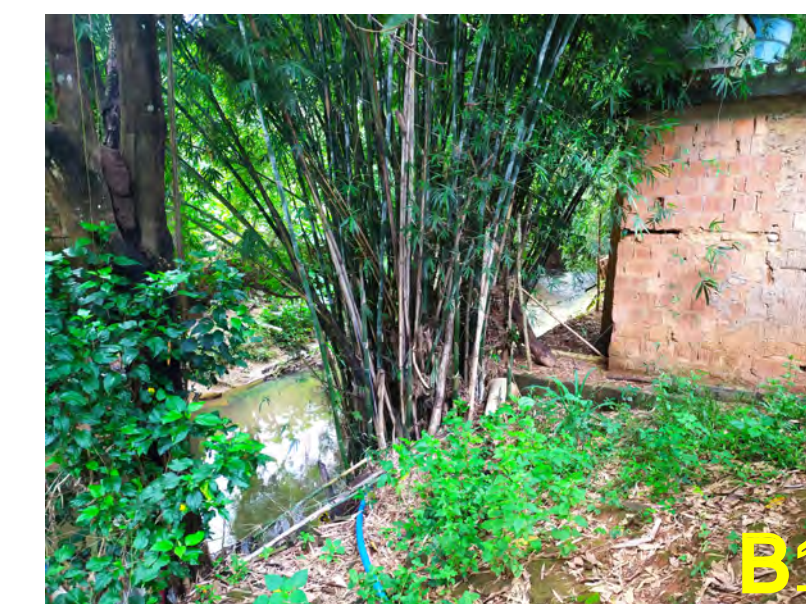
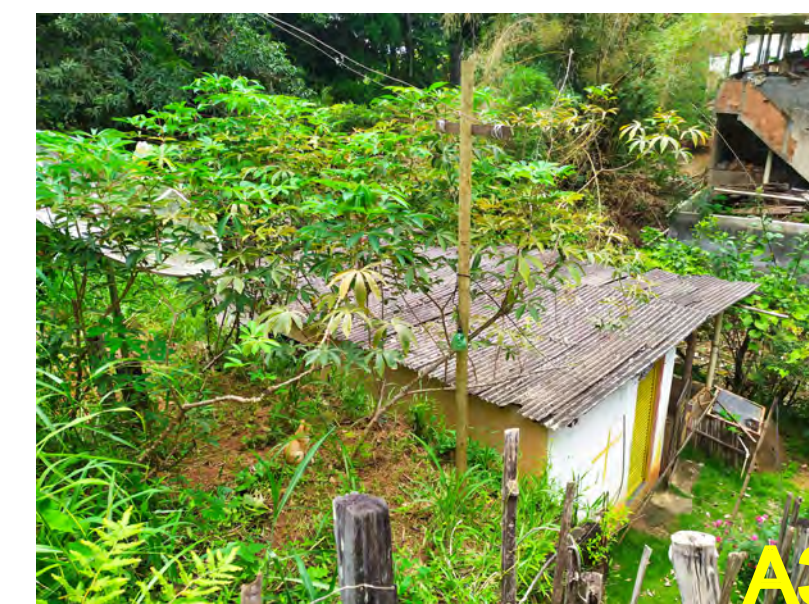
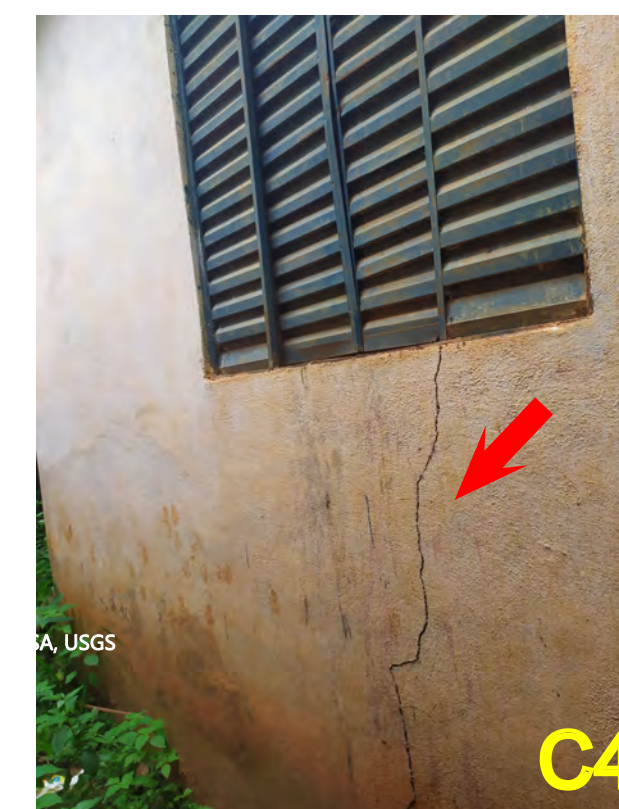
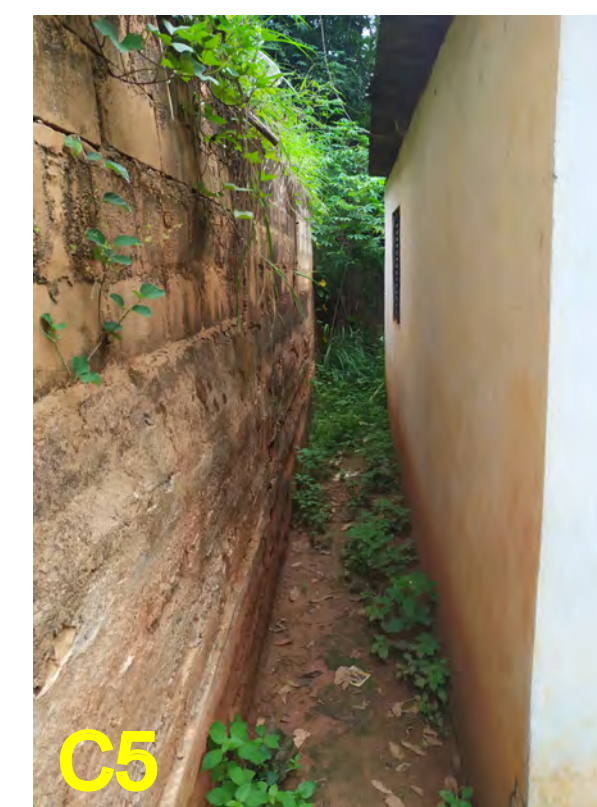
**Ponto 16 - SSA-NR-002:** A visita técnica foi realizada no dia 21/12/22 na RJ-116 na localidade de Valão do Barro para verificar e delimitar os setores de risco presente nas edificações consideradas em risco muito alto no Laudo de Vistoria Técnica 11/2015 realizada pelo DRM/RJ em 2015.

**Risco Muito Alto (R4)** - As edificações situadas dentro da área delimitada estão em Risco Muito Alto para movimentações gravitacionais de massa, dado os indicadores observados no momento da vistoria, e por apresentarem alta vulnerabilidade. As margens da rodovia há uma construção aparentemente abandonada, que está em balanço (A1) e comprometendo uma outra edificação logo abaixo (A2 e A3), que foi construída há menos de 1 metro de distância do talude íngreme, que apresenta trincas na estrutura e muro embargado. O lado direito da escadaria de acesso (A2), a jusante da pista, há três construções, duas de telha amianto e uma com lage, mas sem bons padrões construtivos próximos a encosta (C1, C3 e C5) e já apresentando danos estruturais (C4) como trincas e sinais de deslizamentos pretéritos. Outra questão de grande complexidade é a presença de uma drenagem próxima, com lançamento de esgoto (B1).

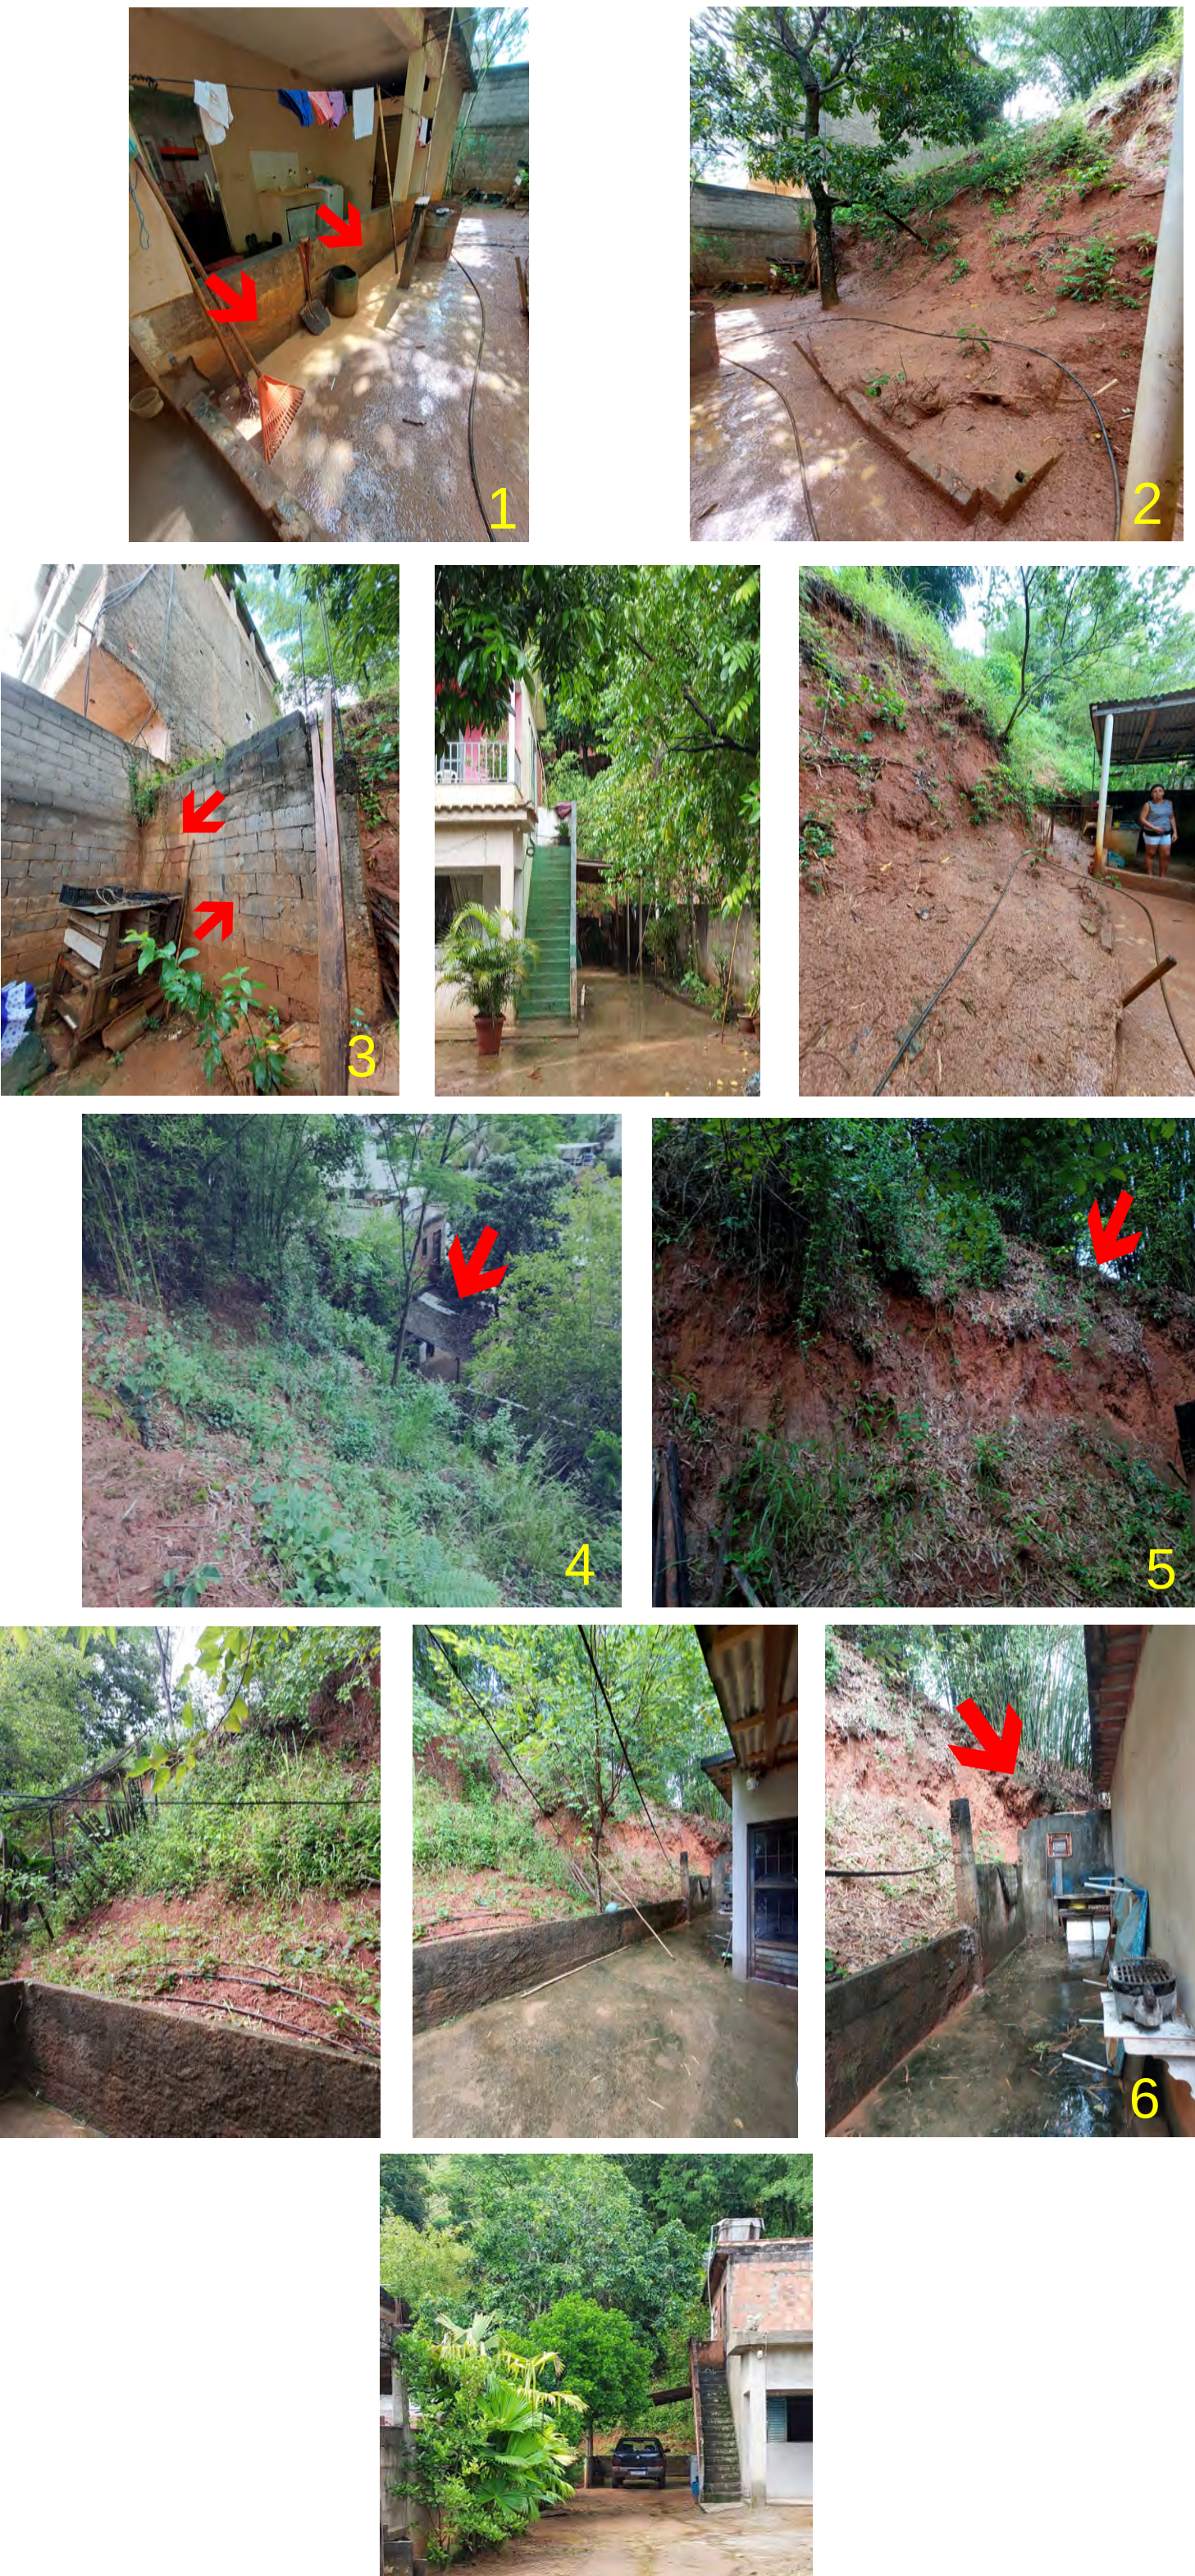
Ocorrência de taludes de corte atrás de pelo menos três residências, que apresentam cicatrizes e depósito de deslizamento planar pretérito composto de solo residual maduro, com altura média de 6 m e inclinação variando de 50° a 80°, a jusante da Estrada da Glória. Segundo a moradora, ocorre deslizamento com frequência, mobilizando muito material e atingindo o muro de concreto do quintal, que no momento da vistoria encontrava-se trincado (Figura 1). Há evidências de árvore inclinada na crista do talude, erosão superficial como sulcos, presença de bambuzal a montante do talude, cicatriz em negativo, vegetação de baixo a médio porte e a residência dista cerca de 4 m do talude (Figura 2). Foi observado parte do muro de concreto que restou com espaçamento entre os blocos, infiltração e vigas expostas, que tinha como finalidade, conter o material mobilizado dos deslizamentos (Figura 3). A casa vizinha de nº 45, também foi afetada pelo deslizamento pretérito, derrubando parcialmente o muro de concreto e restando parte trincado e com vigas expostas. Há evidências de cicatriz em negativo, bambuzal inclinados na crista do talude de corte, erosão laminar, vegetação de médio porte e a casa dista cerca de 2 m do muro (Figuras 4, 5 e 6). Não há sistema de drenagem eficiente e, a montante do talude, não há valeta para o escoamento da água pluvial, o que favorece a descida de fluxo d'água a jusante da estrada de terra. De acordo com a metodologia de classificação de risco a escorregamentos utilizada pelo DRM-RJ, as moradias encontram-se em Risco Muito Alto, por se tratar de uma área de alta instabilidade. Assim sendo, recomenda-se a fiscalização do local, colocação de lona no talude como forma paliativa para retardar o processo erosivo, avaliação de um profissional capacitado e qualificado para a adoção das medidas de obras geotécnicas cabíveis e um sistema de drenagem superficial bem dimensionado para a encosta.
