PARECER TÉCNICO EM SÃO SEBASTIÃO DO ALTO - RJ  
DEZEMBRO DE 2022  
Rua Sem Nome - Valão do Barro

Sistema Geodésico SIRGAS 2000  
Projeto e fotografia: Equipe NADE / DRM-RJ

Alex Alves Lara  
Geólogo  
Crea - RJ: 199510029  
Thalweg Tecnologia e Serviços de Geotecnia

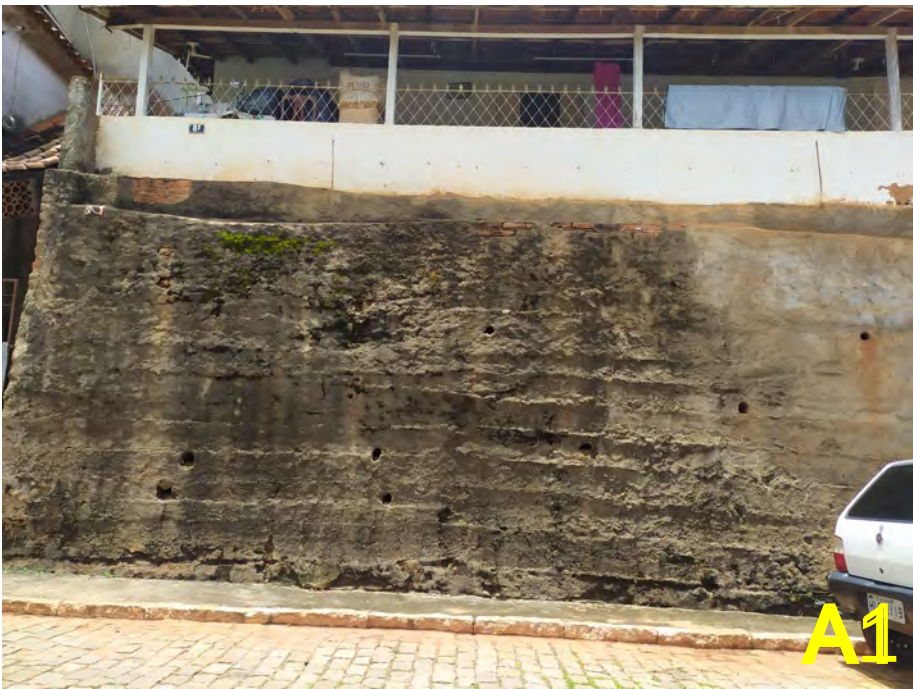
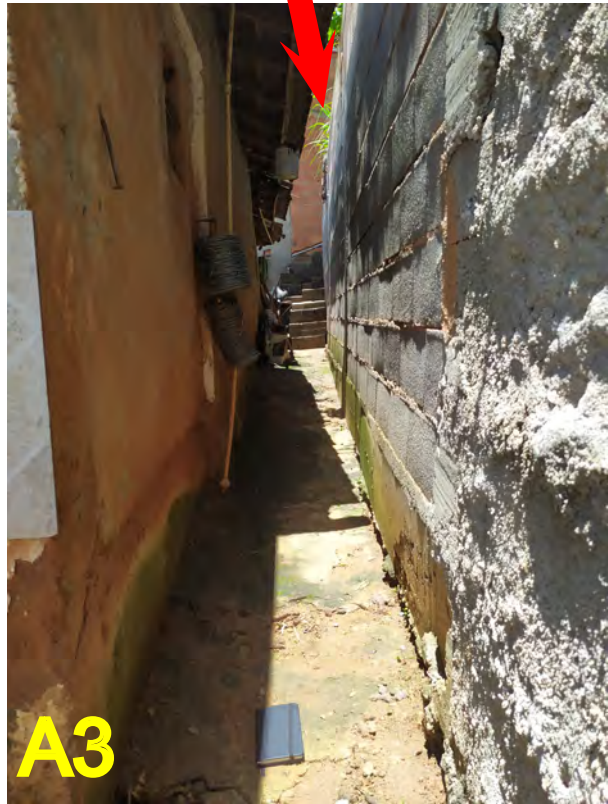
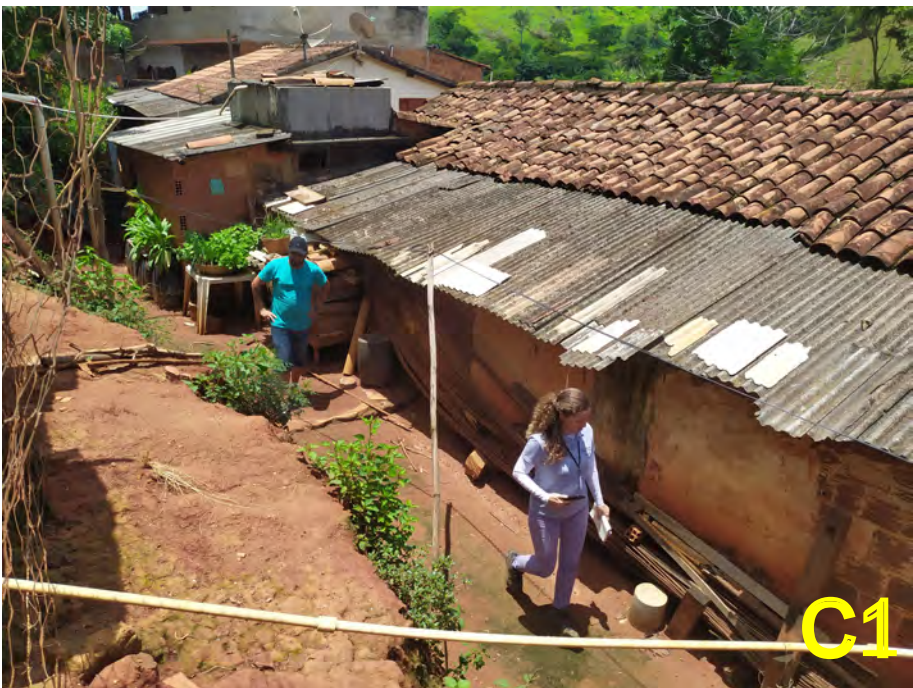
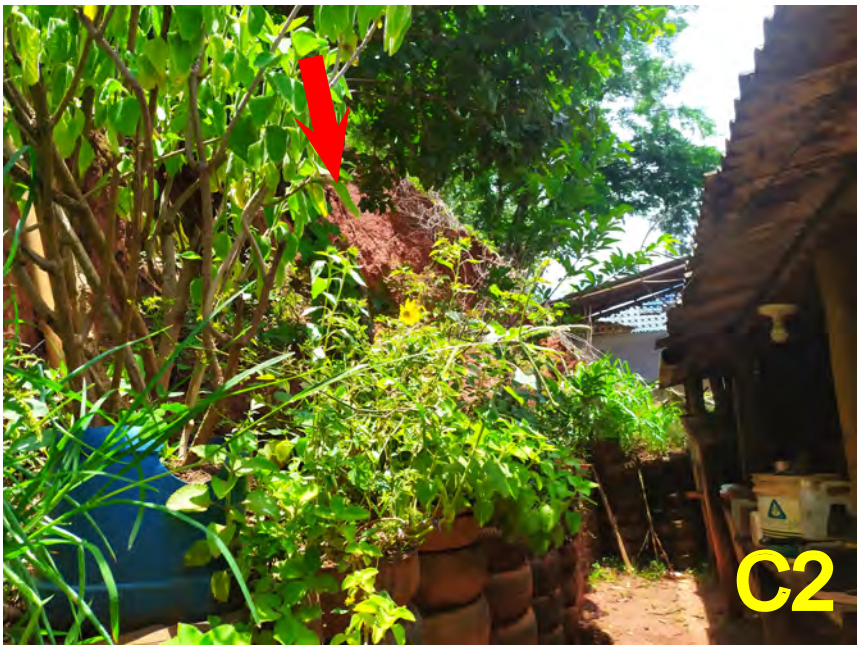
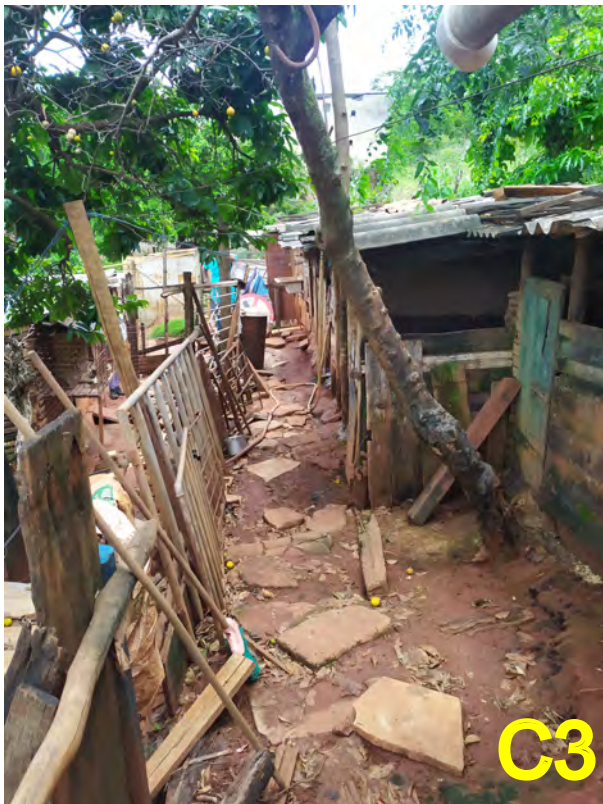
**Ponto 19 - SSA-GR-006:** A visita técnica foi realizada no dia 21/12/22 na rua Manoel Joaquim Teixeira Vogas para verificar e delimitar os setores de risco presente nas edificações consideradas em risco muito alto no Laudo de Vistoria Técnica 11/2015 realizada pelo DRM/RJ.

**Risco Muito Alto (R4)** - As edificações situadas dentro da área delimitada estão em Risco Muito Alto de movimentações de massa, dado os indicadores observados no momento da vistoria. As residências localizadas no ponto A, B e C apresentaram rachaduras nas paredes (A2) e nos muros de proteção (A1, A3 e B1). A encosta naturalmente apresenta inclinação elevada (B2 e C2) e que foram efetuados cortes para construção, que estão há menos de 1,5 metros de distância da encosta (A3 e C2). A drenagem é inexistente e apresenta vários pontos com uma forte erosão laminar (B2). As edificações ainda apresentam alta vulnerabilidade.

**Risco Alto (R3)** - As edificações na área do polígono apresentam características que configuram Risco Alto de deslizamentos por estarem localizadas próximas de onde foram observadas evidências claras de instabilidade do terreno e das construções logo é alta a possibilidade de atingimento em caso de condições chuvosas, logo é fundamental que haja o monitoramento da evolução do processo e se necessário a realização de intervenções adequadas.

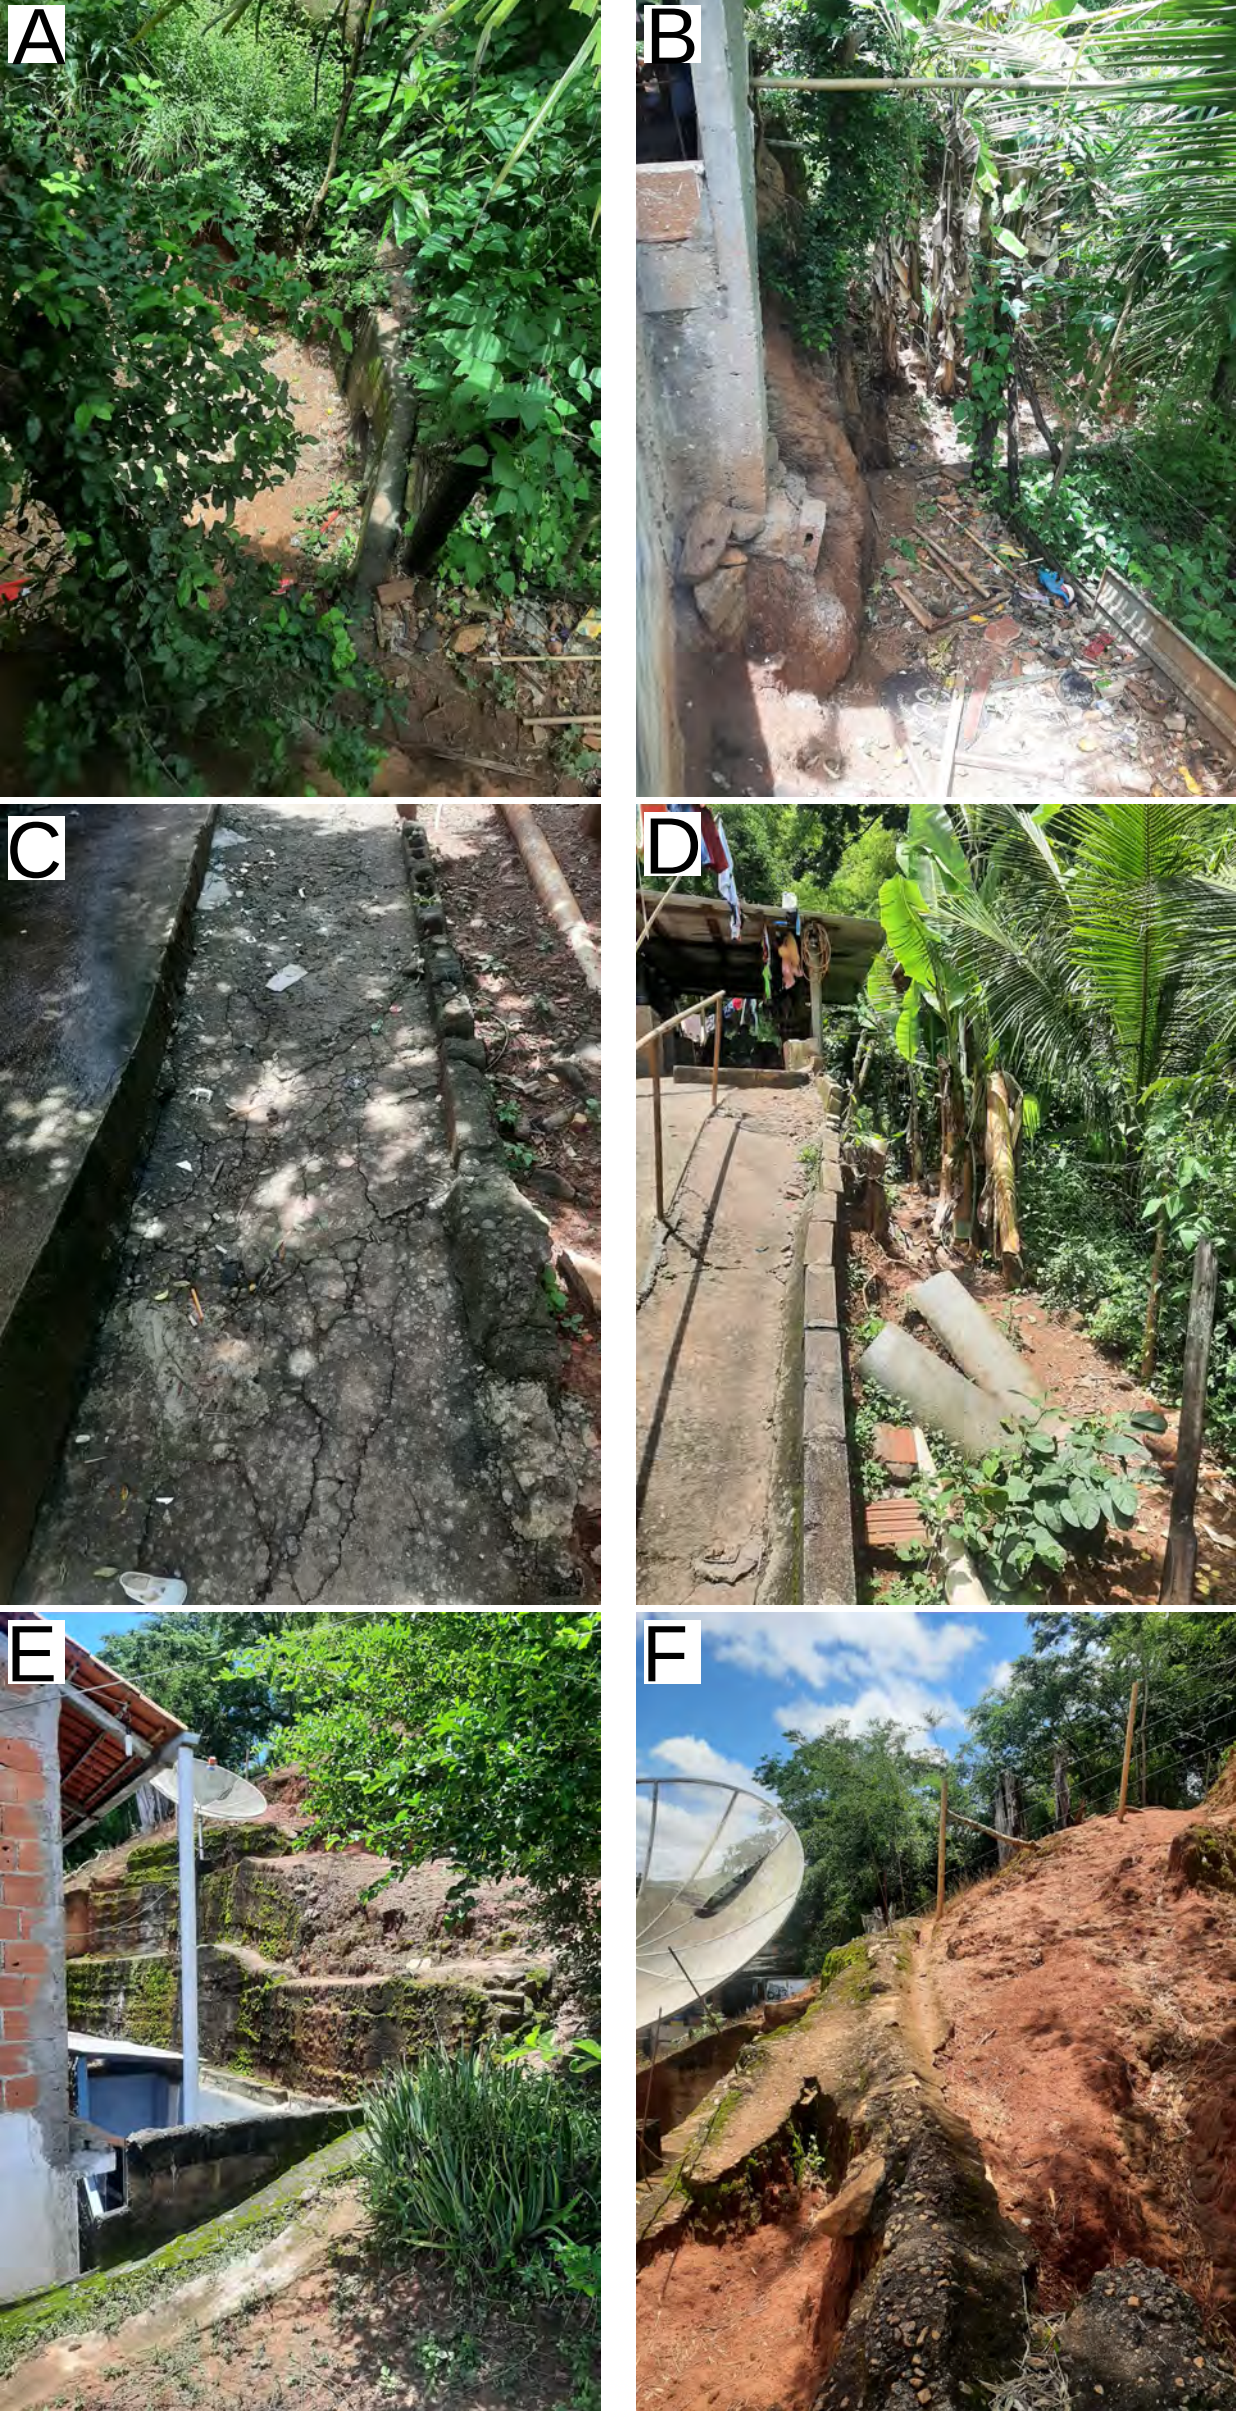
O DRM realizou, no dia 21/12/2022, em conjunto com a Thalweg Tecnologia e Serviços de Geotecnia, uma vistoria técnica na rua Manoel Teixeira Vogas, bairro Valão do Barro, no nº 399. A vistoria teve como objetivo reavaliar ponto de escorregamento previamente analisado pelo DRM - RJ em 2015. Durante a vistoria foram identificadas duas áreas de atenção: A e B. Área A: Residência sem número localizada mais a montante, com acesso pelo nº 399. Foi observada que a casa está a uma distância máxima de 1m de uma drenagem. A água que percola drenagem escavou solo residual maduro, criando um talude com aproximadamente 2m de altura. O talude apresenta processos erosivos, como pequenos sulcos. Na drenagem há uma manilha para captação da água pluvial (Foto A) que tem final na rua Manoel Teixeira Vogas. A vegetação é de grande porte e na drenagem existem bananeiras. A casa apresenta uma viga com embarrigamento (Foto B). Os moradores relataram que duante chuvas intensas a água percorre o calçamento com velocidade, com isso, causa danos no calçamento e no meio fio (Fotos C e D). Existem outras 2 moradias próximas, porém não foram identificados processos que chamem atenção. Na área B, é observado um muro cimentício (Foto E; ponto amarelo no mapa) escalonado com 8m de altura em talude de corte, não possui drenos e está localizado no terreno ao lado do nº399, tendo acesso pela nº 389. No topo do talude tem uma canaleta de cimento que está danificada (Foto F). Com isso, as águas da chuva estão formando sulcos profundos no solo. Existem bambus no topo do talude. Um cômodo está a distância nula do talude, enquanto que a casa tem distância máxima de 1,5m.

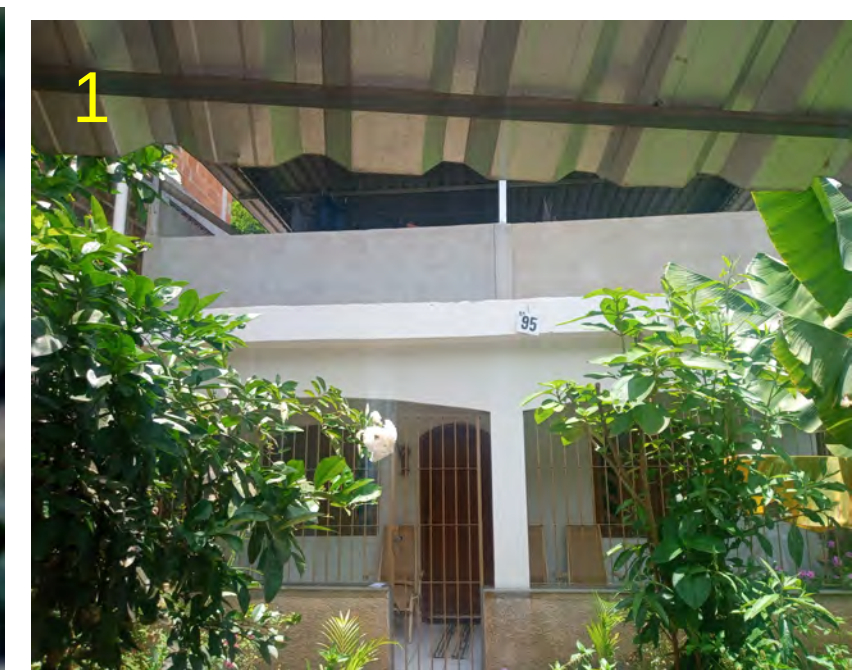
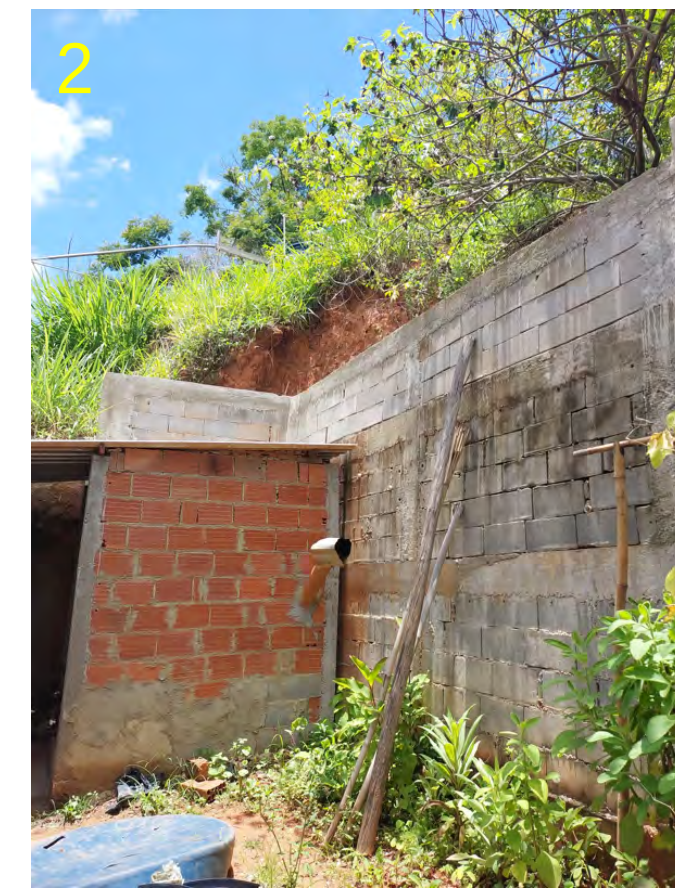
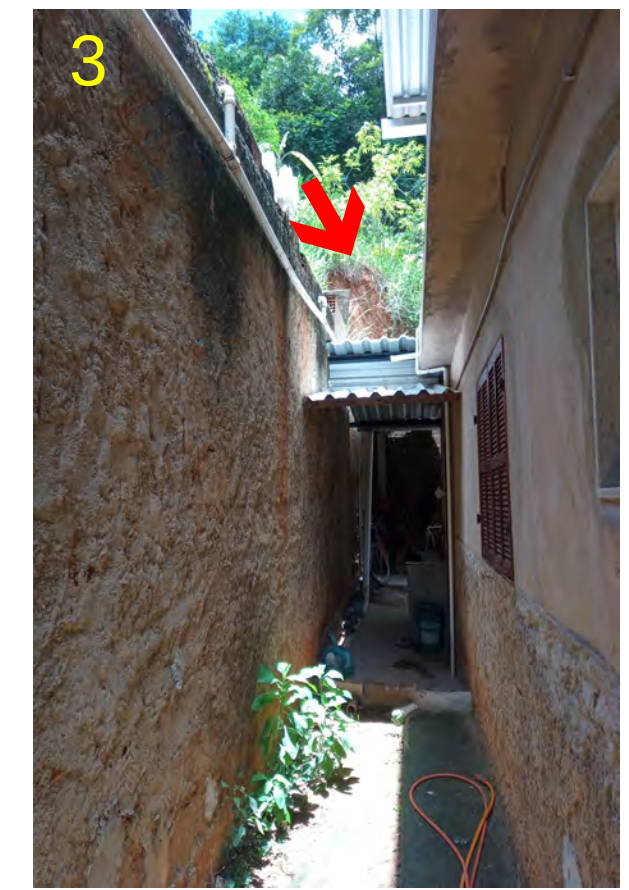
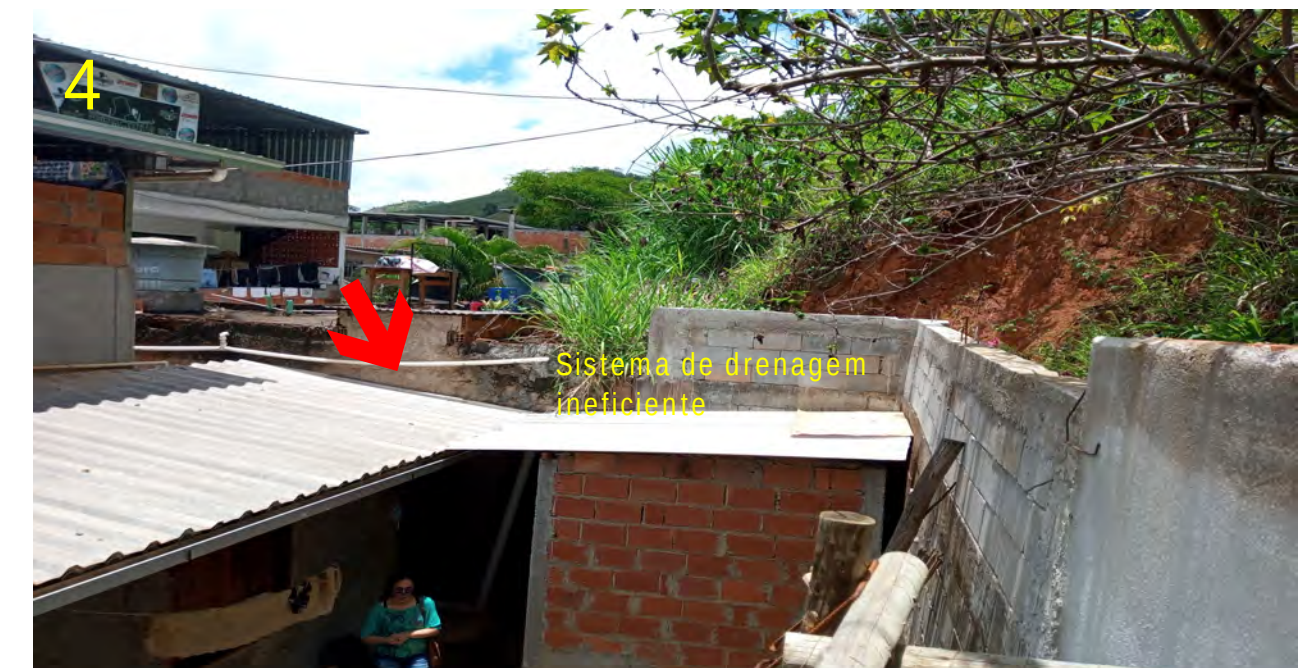
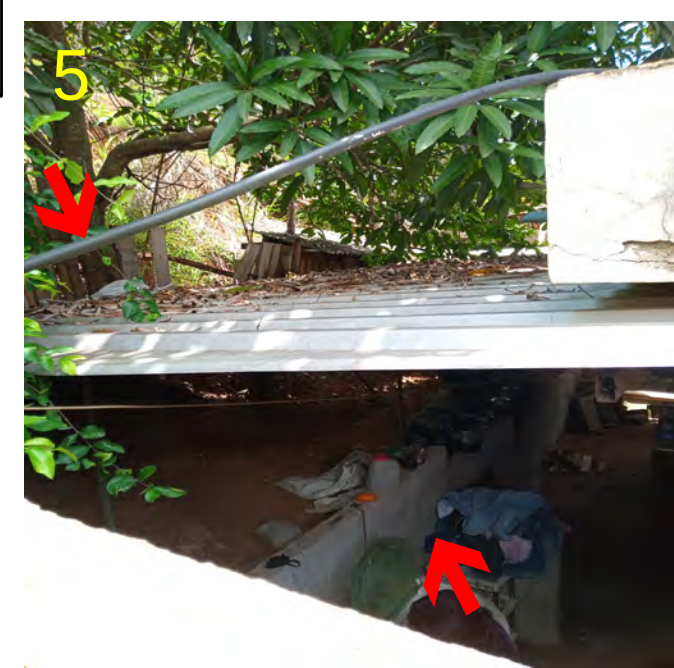
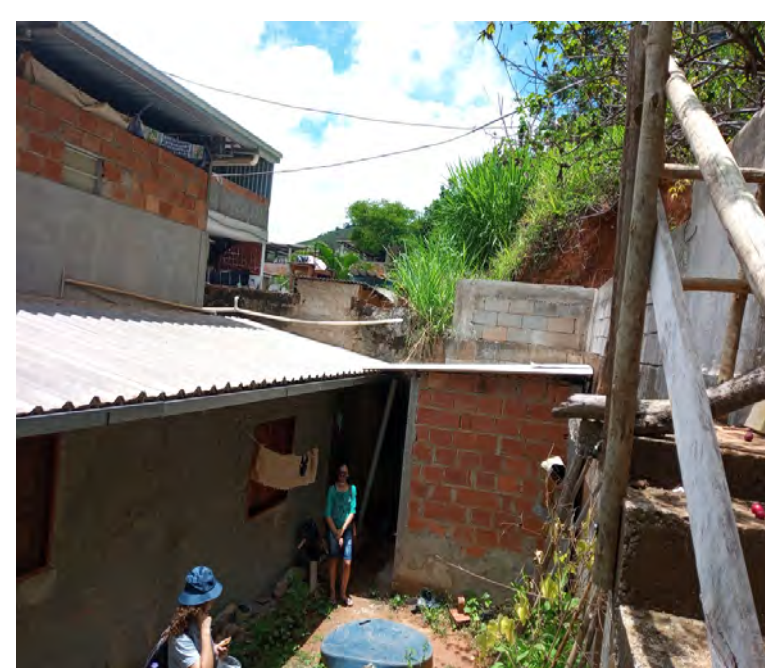
A vistoria teve como objetivo avaliar o risco atual relacionado a taludes de corte em solo residual maduro (Figura 2), a montante das duas moradias edificadas no trecho final da Rua João Paulo de Carvalho Gama (antiga Rua Manoel Alves Felix), apresentando em média 4 m de altura e inclinação de 80° a cicatriz em negativo. Na lateral da casa de n° 95 há canos de PVC expostos, mas a moradora comentou que em eventos de muitas chuvas, não dá vazão. Aos fundos da casa n° 95 (Figuras 1 e 3), foram observadas cicatrizes de deslizamentos pretéritos e erosão laminar. Além disso, a moradora está construindo um muro de bloco de concreto com drenos, sem qualquer acompanhamento técnico, para reduzir os impactos causados pelos deslizamentos (Figura 6). A casa vizinha possui talude em média de 4 m de altura e 80° a 90° de inclinação, colado ao muro do terreno, com o escoamento da água pluvial do telhado direcionado para o talude (Figura 5). Há evidências de material mobilizado no terreno, vegetação média e densa, árvores inclinadas e sem sistema de drenagem a montante das residências (Figura 4). Seguindo a metodologia de classificação de risco a escorregamentos utilizada pelo DRM-RJ, as moradias encontram-se em Risco Alto. Desta forma, recomenda-se a avaliação de um profissional ou firma de engenharia capacitados e qualificados para viabilizar obras geotécnicas, contemplando um sistema de drenagem superficial bem dimensionado a montante das residências.

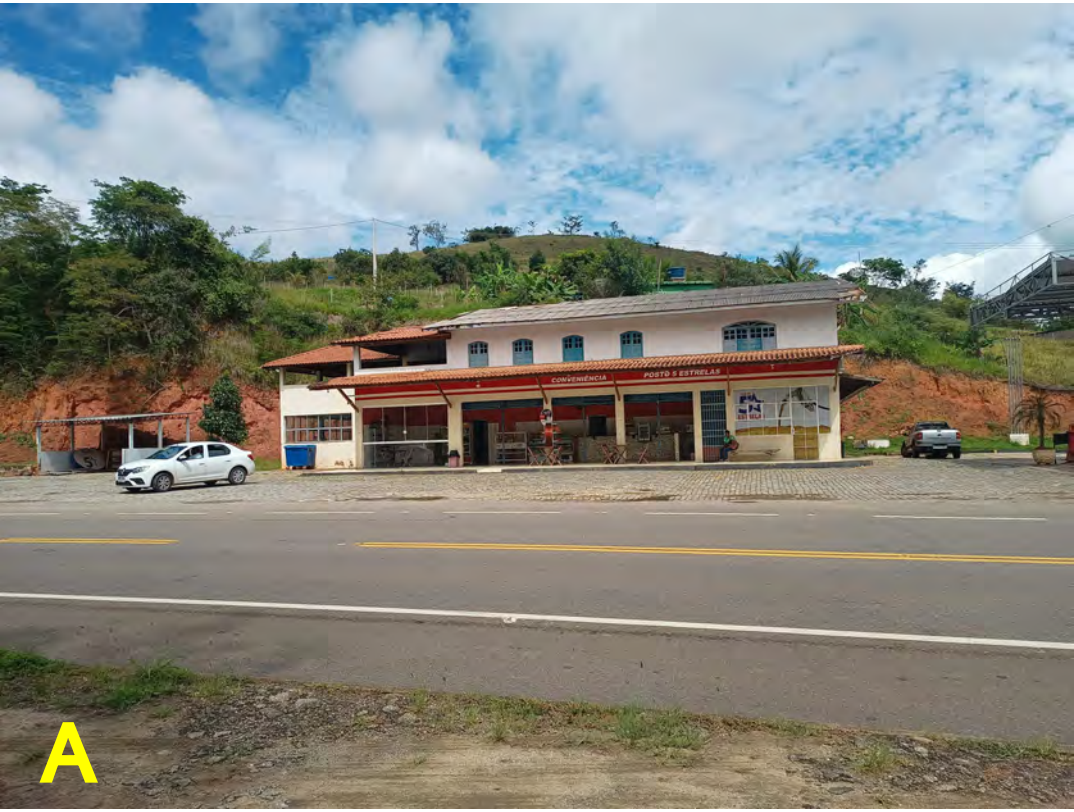
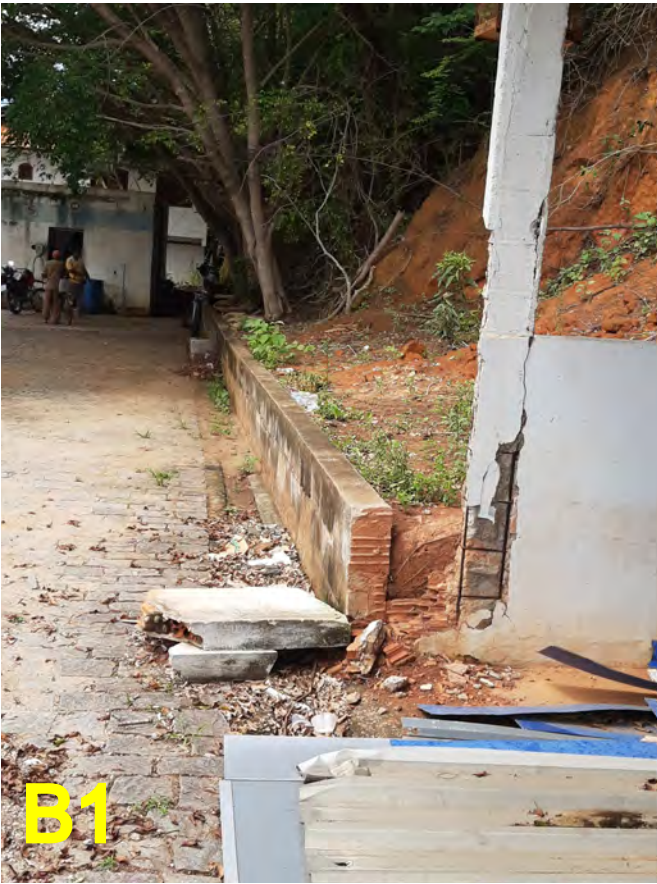
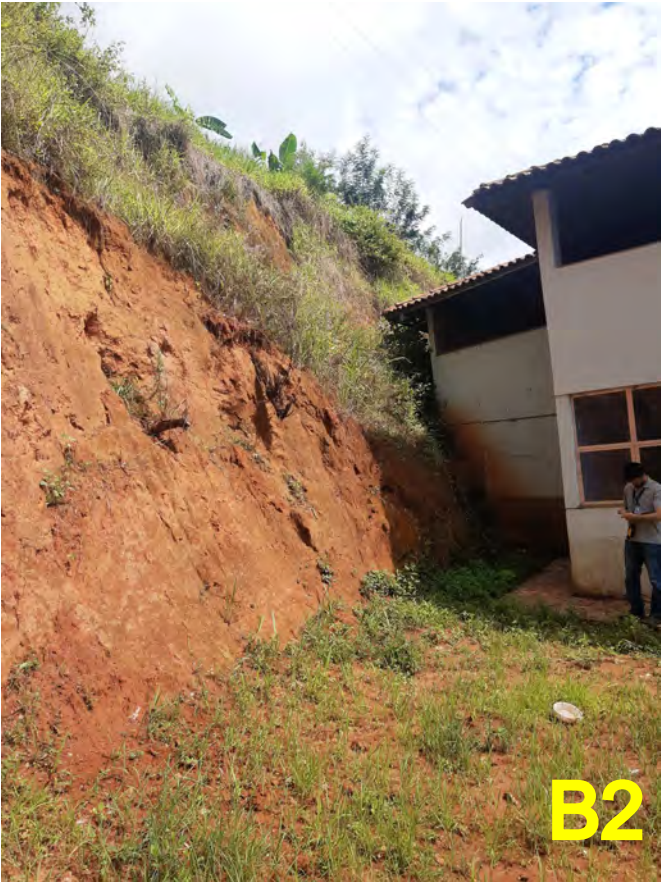
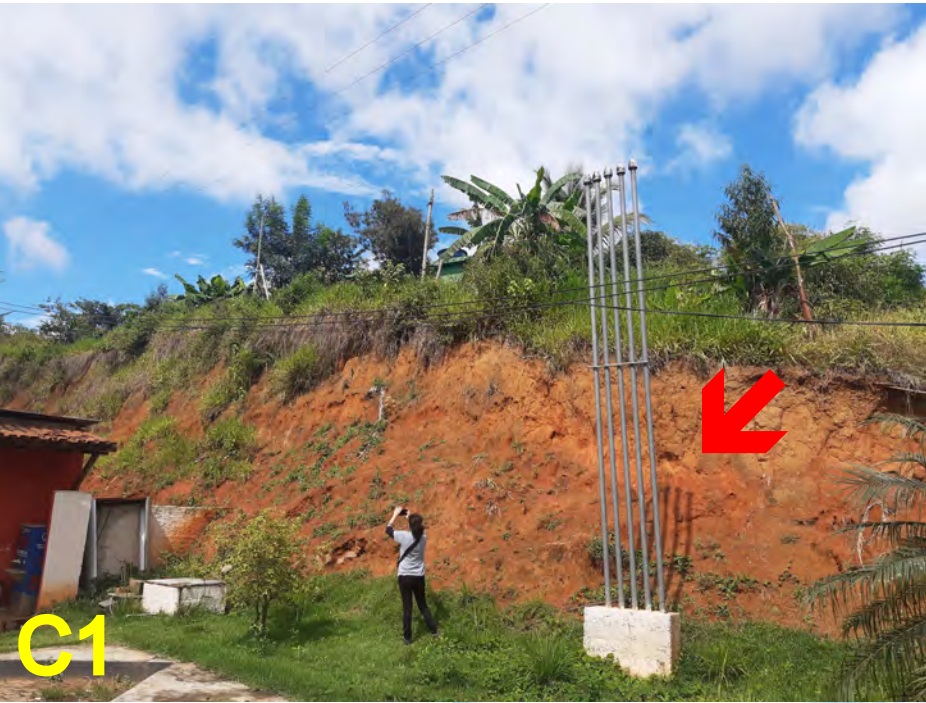
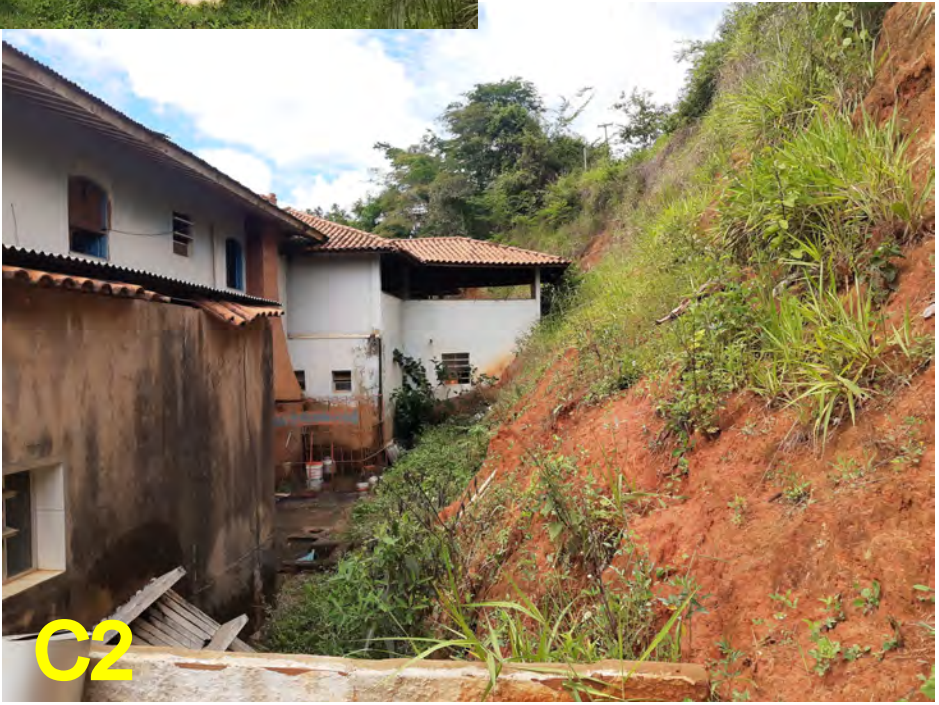
**SSA-NR-008 - Ponto 26.** Vistoria técnica realizada em 20.12.2022, pela equipe da Thalweg, na Rodovia RJ-116, Distrito Valão do Barro, São Sebastião do Alto. A vistoria foi realizada como objetivo de atender ao Ofício nº 808/22/1PJTC, que tem por finalidade instruir o procedimento PA 51/18/SSA/CID – MPRJ 201500172486: Acompanhamento e fiscalização das medidas adotadas pelo Município de São Sebastião do Alto, com relação a áreas de risco iminente a escorregamentos em encostas, identificadas pelo DRM-RJ em 2015. Este ponto está localizado no posto de combustível 5 Estrelas (foto A).

**Risco Muito Alto:** Dado os indicadores observados, trata-se de talude de corte de solo maduro, de 6-8m de altura, com inclinação variando de 70 a 90°. Não foi verificado nenhuma drenagem no talude, nem no posto de gasolina. É possível observar que há uma cicatriz de deslizamento a 2,5m de altura (foto C1), chegando a atingir a parede dos fundos do posto. Foi verificado ainda que a caixa d'água da moradia acima do talude lança a água do transbordo diretamente na borda do talude. Presença de muitas bananeiras na borda superior do talude, indicando presença de umidade e saturação no terreno. A mureta de contenção construída do sopé do talude à esquerda encontra-se inclinada e embarrigada (foto B1), mostrando movimentação do terreno. Nos fundos da loja de conveniência existe um depósito do lado esquerdo encostado no talude (foto B1) que aparentemente está desativado, e o lado direito é utilizado como área de serviço, abrigando os botijões de gás utilizados na cozinha da loja de conveniências do local (foto C2).

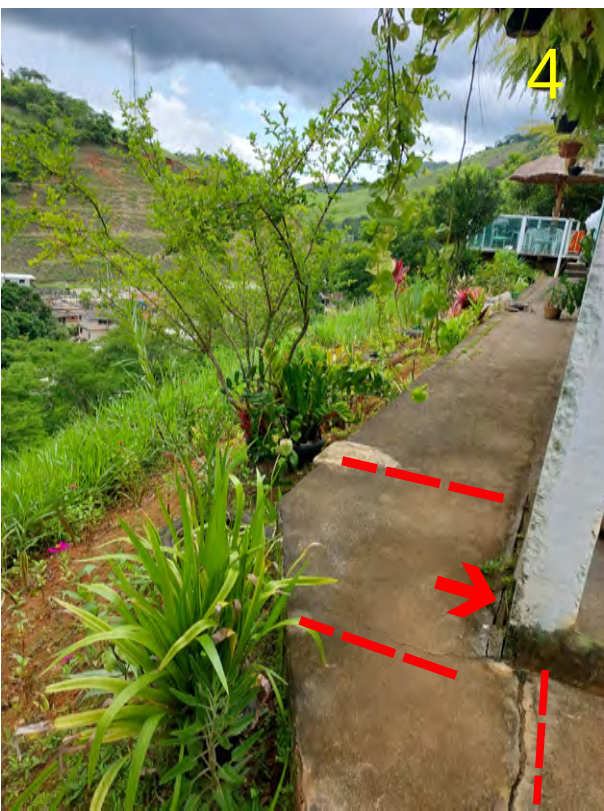
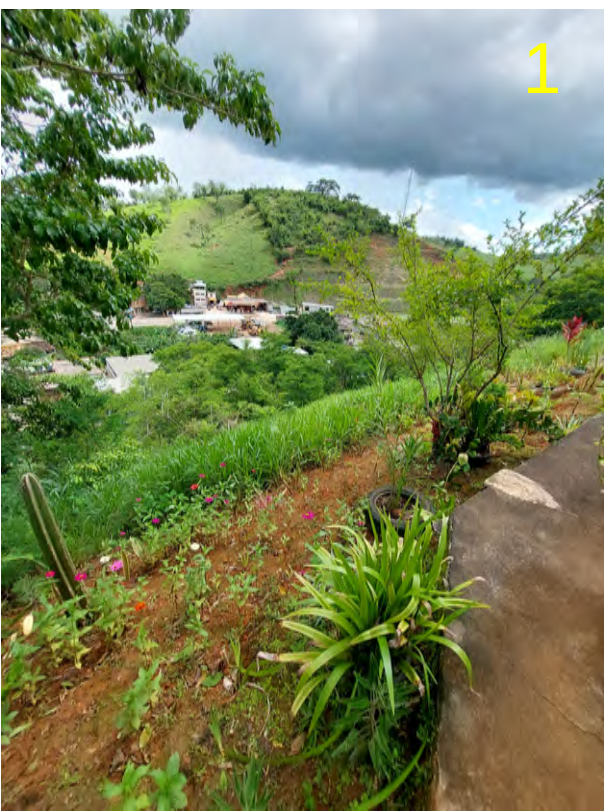
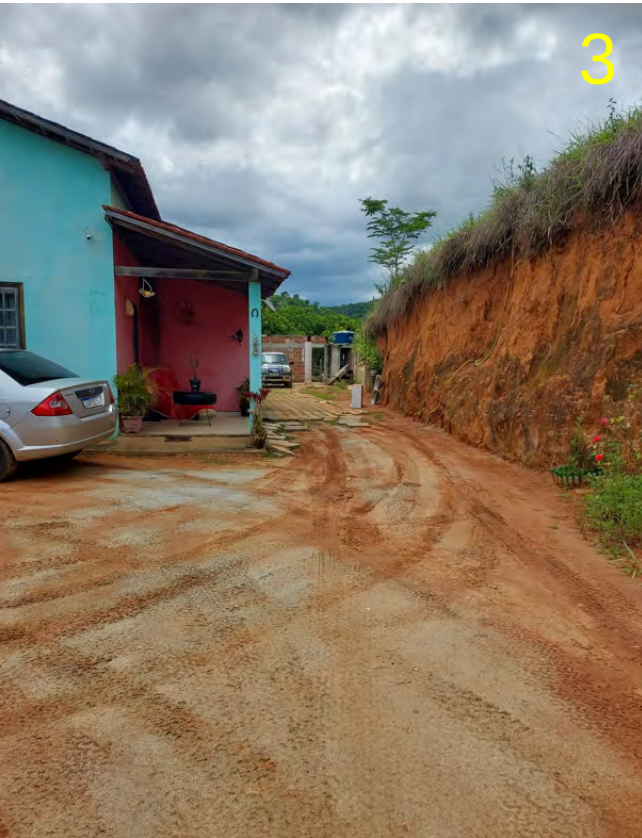
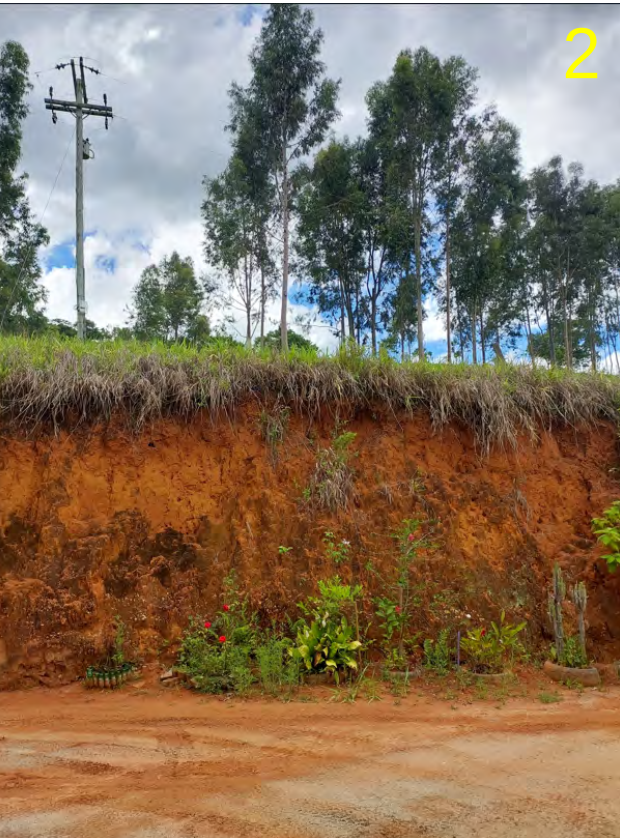
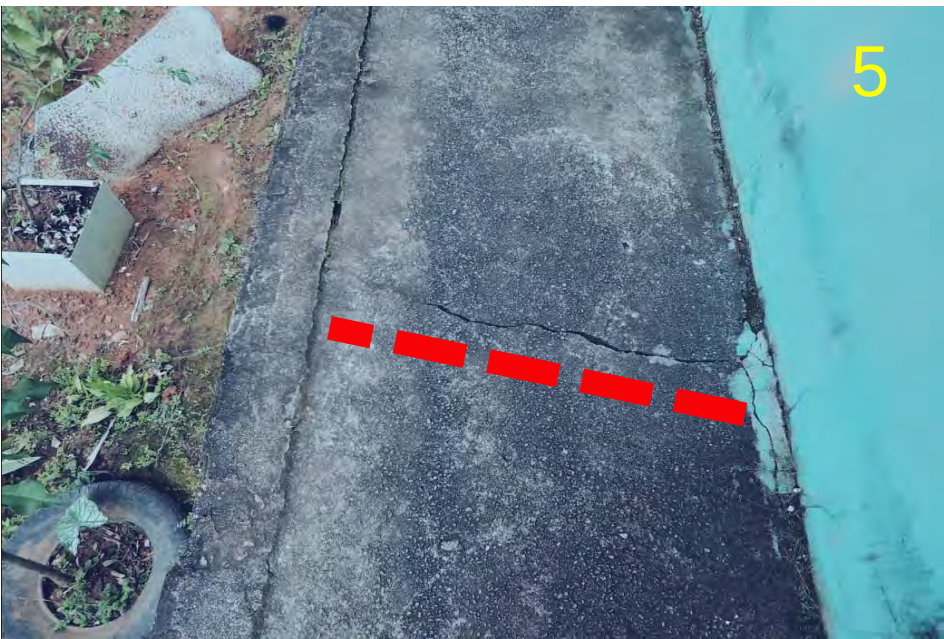
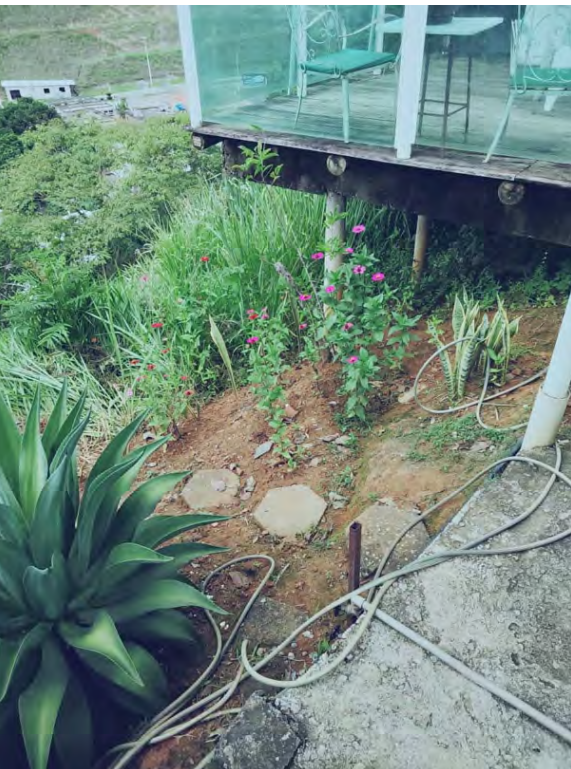
A vistoria teve como objetivo avaliar o risco atual relacionado a deslizamentos pretéritos na localidade. A moradia está localizada na crista de um talude de aproximadamente 15 m de altura e inclinação média de 40°, a montante da Estrada da Glória. Foram observadas árvores de pequeno porte e vegetação densa (Figura 1). Há claras evidências de movimentação do terreno, como trincas no piso da varanda da residência (Figuras 4 e 5). Um segundo talude localizado a montante da casa dista cerca de 4 m e possui em média 4 m de altura, 80° de inclinação e é composto por solo coluvionar (Figuras 2 e 3). O morador informou que fez o plantio de algumas árvores no talude a montante da casa (Figura 2), mas que em chuvas ocorridas em janeiro de 2022, teve mobilização de materiais. Além disso, o escoamento pluvial é totalmente direcionado para as residências a jusante. Nesta moradia, não há canaletas no telhado e o mesmo é direcionado para o talude. Seguindo a metodologia de classificação de risco a escorregamentos utilizada pelo DRM-RJ, a moradia encontra-se em Risco Muito Alto. Desta forma, recomenda-se a avaliação de um profissional ou firma de engenharia capacitados e qualificados para viabilizar obras geotécnicas eficientes, contemplando um sistema de drenagem superficial bem dimensionado a montante e a jusante da moradia.

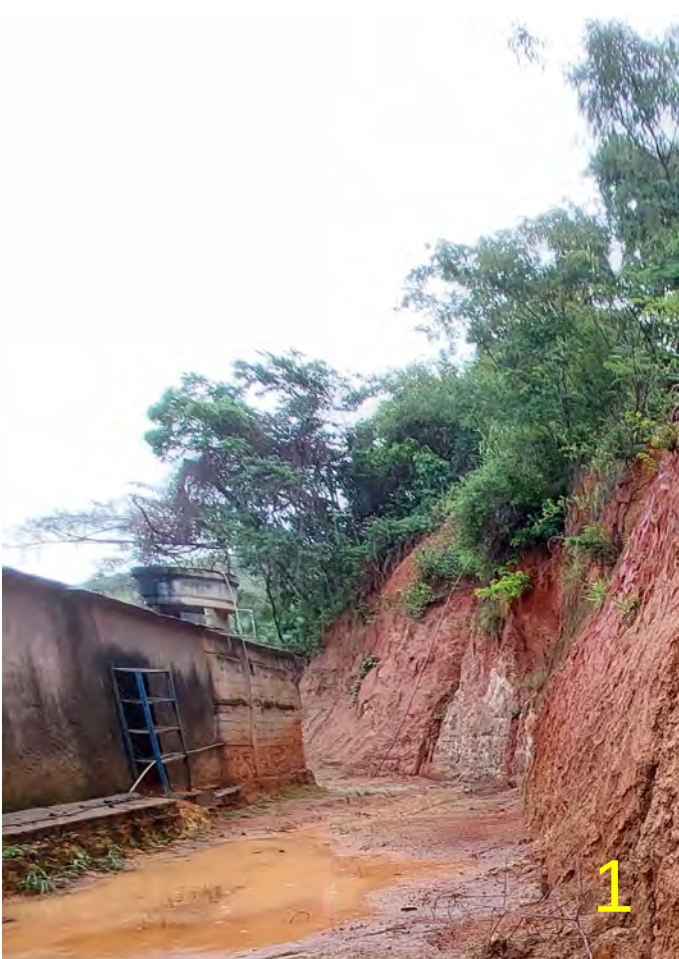
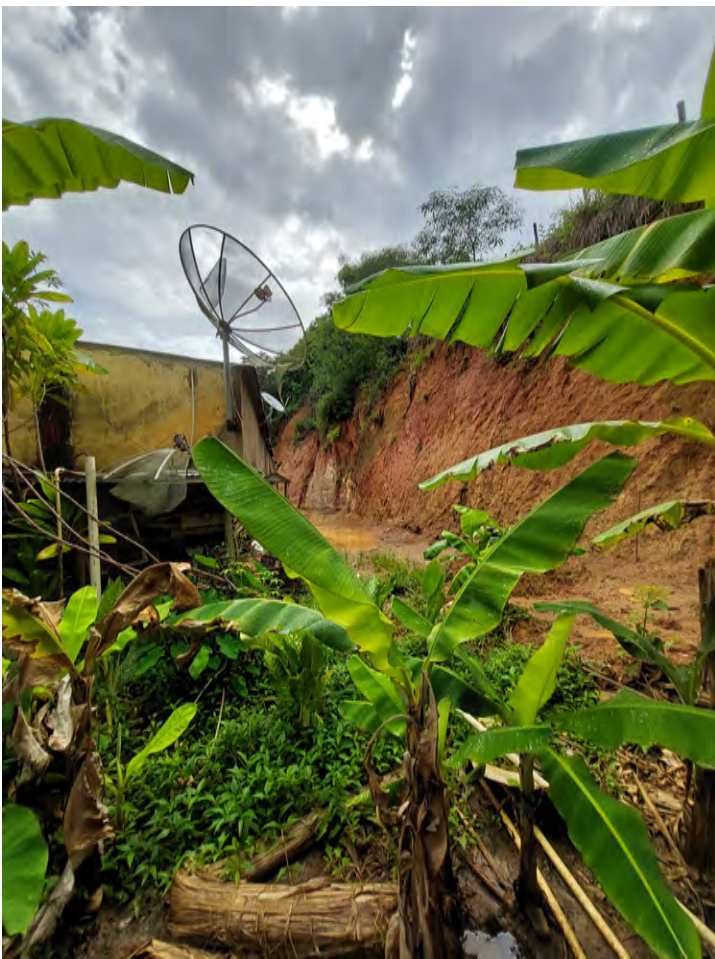
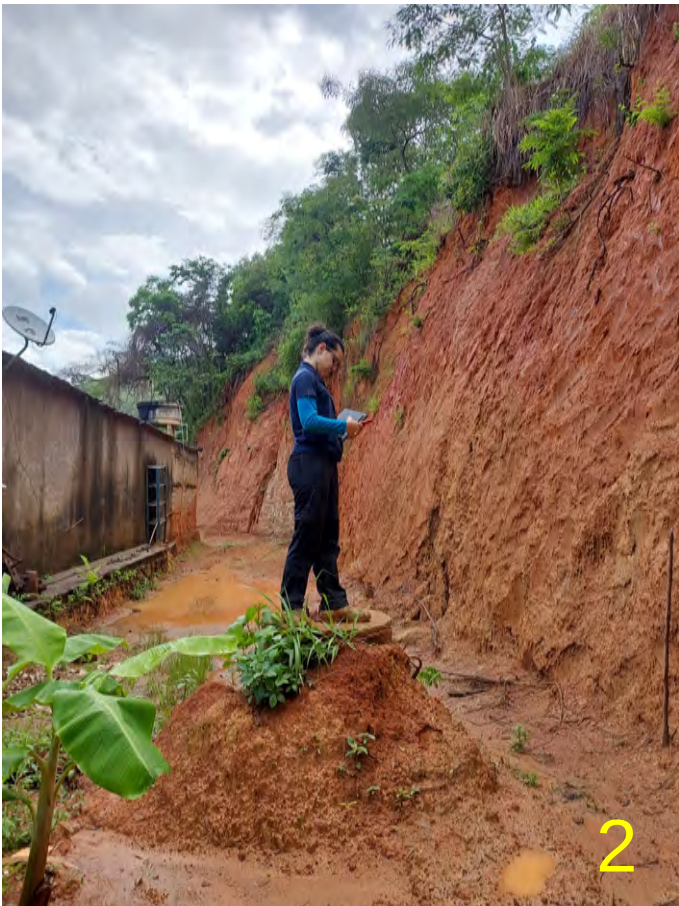
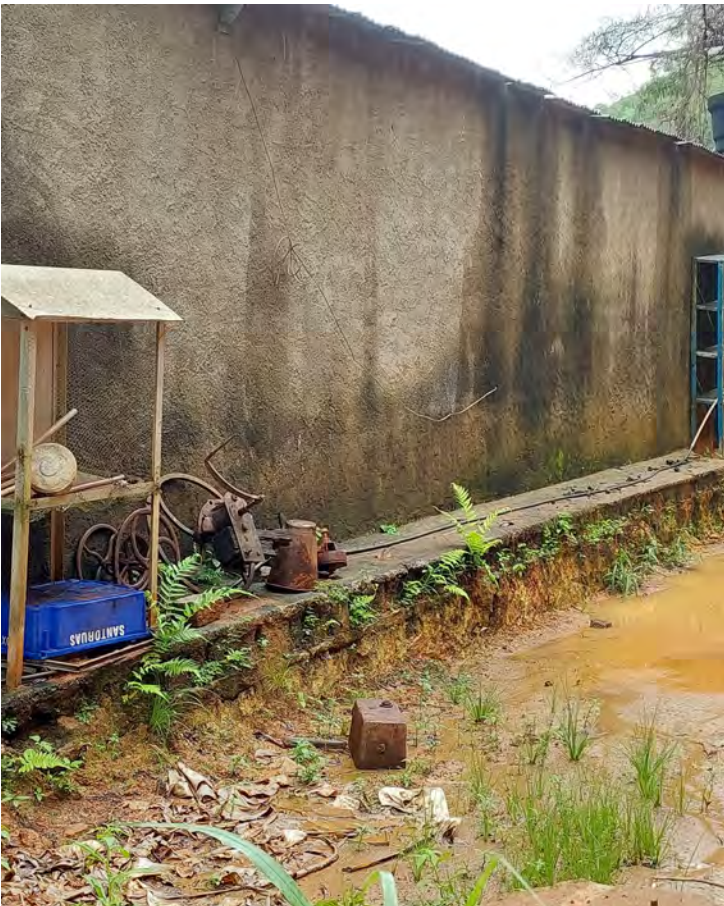
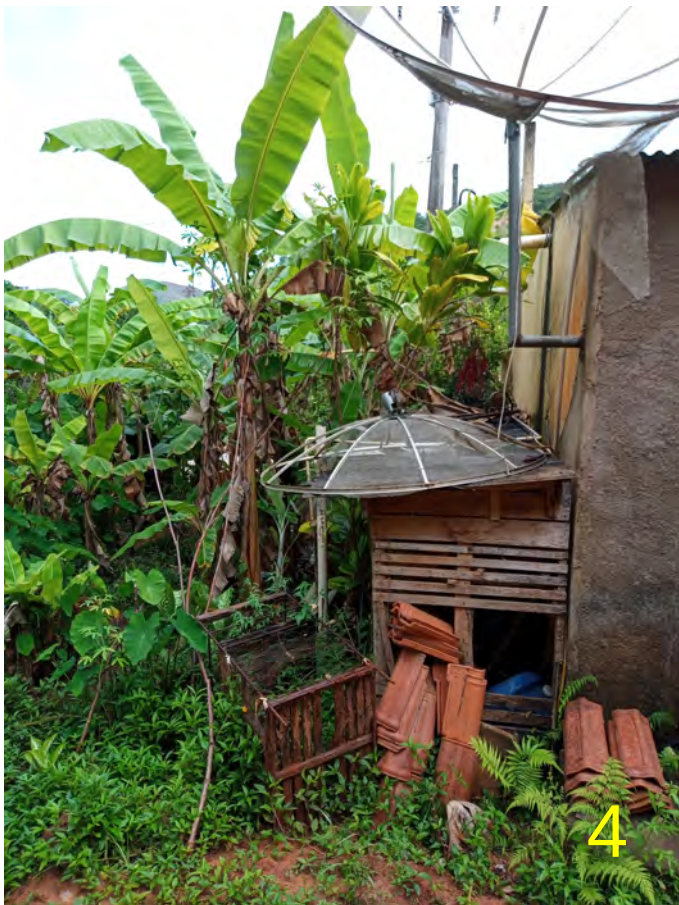
Ocorrência de cicatriz de deslizamento planar raso pretérito no talude de corte, expondo altura de 3 m a 8 m e inclinação de 80° (Figuras 1 e 2). Alguns setores do talude já apresentam cicatrizes em negativo (Figura 3). O material predominante no talude é de solo residual maduro, mas contém também solo residual jovem, bem alterado, sendo observadas evidências de erosão superficial como sulcos e ravinas. A residência dista cerca de 3 m do talude de corte. No momento da vistoria, foram observadas muito material mobilizado no terreno, vegetação densa na crista do talude com árvores de médio a alto porte e raízes expostas, e predominância de bananeiras no terreno à leste da residência (Figura 4). Não há presença de calhas no telhado da moradia e nem sistema de drenagem a montante do talude. Seguindo a metodologia de classificação de risco a escorregamentos utilizada pelo DRM-RJ, a moradia encontra-se em Risco Alto, por se tratar de uma área de alta suscetibilidade a deslizamentos. Desta forma, recomenda-se a fiscalização do local, de tal maneira que se verifique o avanço do movimento de massa; a avaliação de um profissional ou firma de engenharia capacitados e qualificados para a adoção das medidas de obras geotécnicas cabíveis, contemplando também um sistema de drenagem superficial bem dimensionado para a encosta, pois a água é o principal agente deflagrador de movimento de massa.
