PARECER TÉCNICO EM SÃO SEBASTIÃO DO ALTO - RJ  
DEZEMBRO DE 2022  
Rua Sem Nome - Valão do Barro

Sistema Geodésico SIRGAS 2000  
Projeto e fotografia: Equipe NADE / DRM-RJ

Alex Alves Lara  
Geólogo  
Crea - RJ: 199510029  
Thalweg Tecnologia e Serviços de Geotecnia

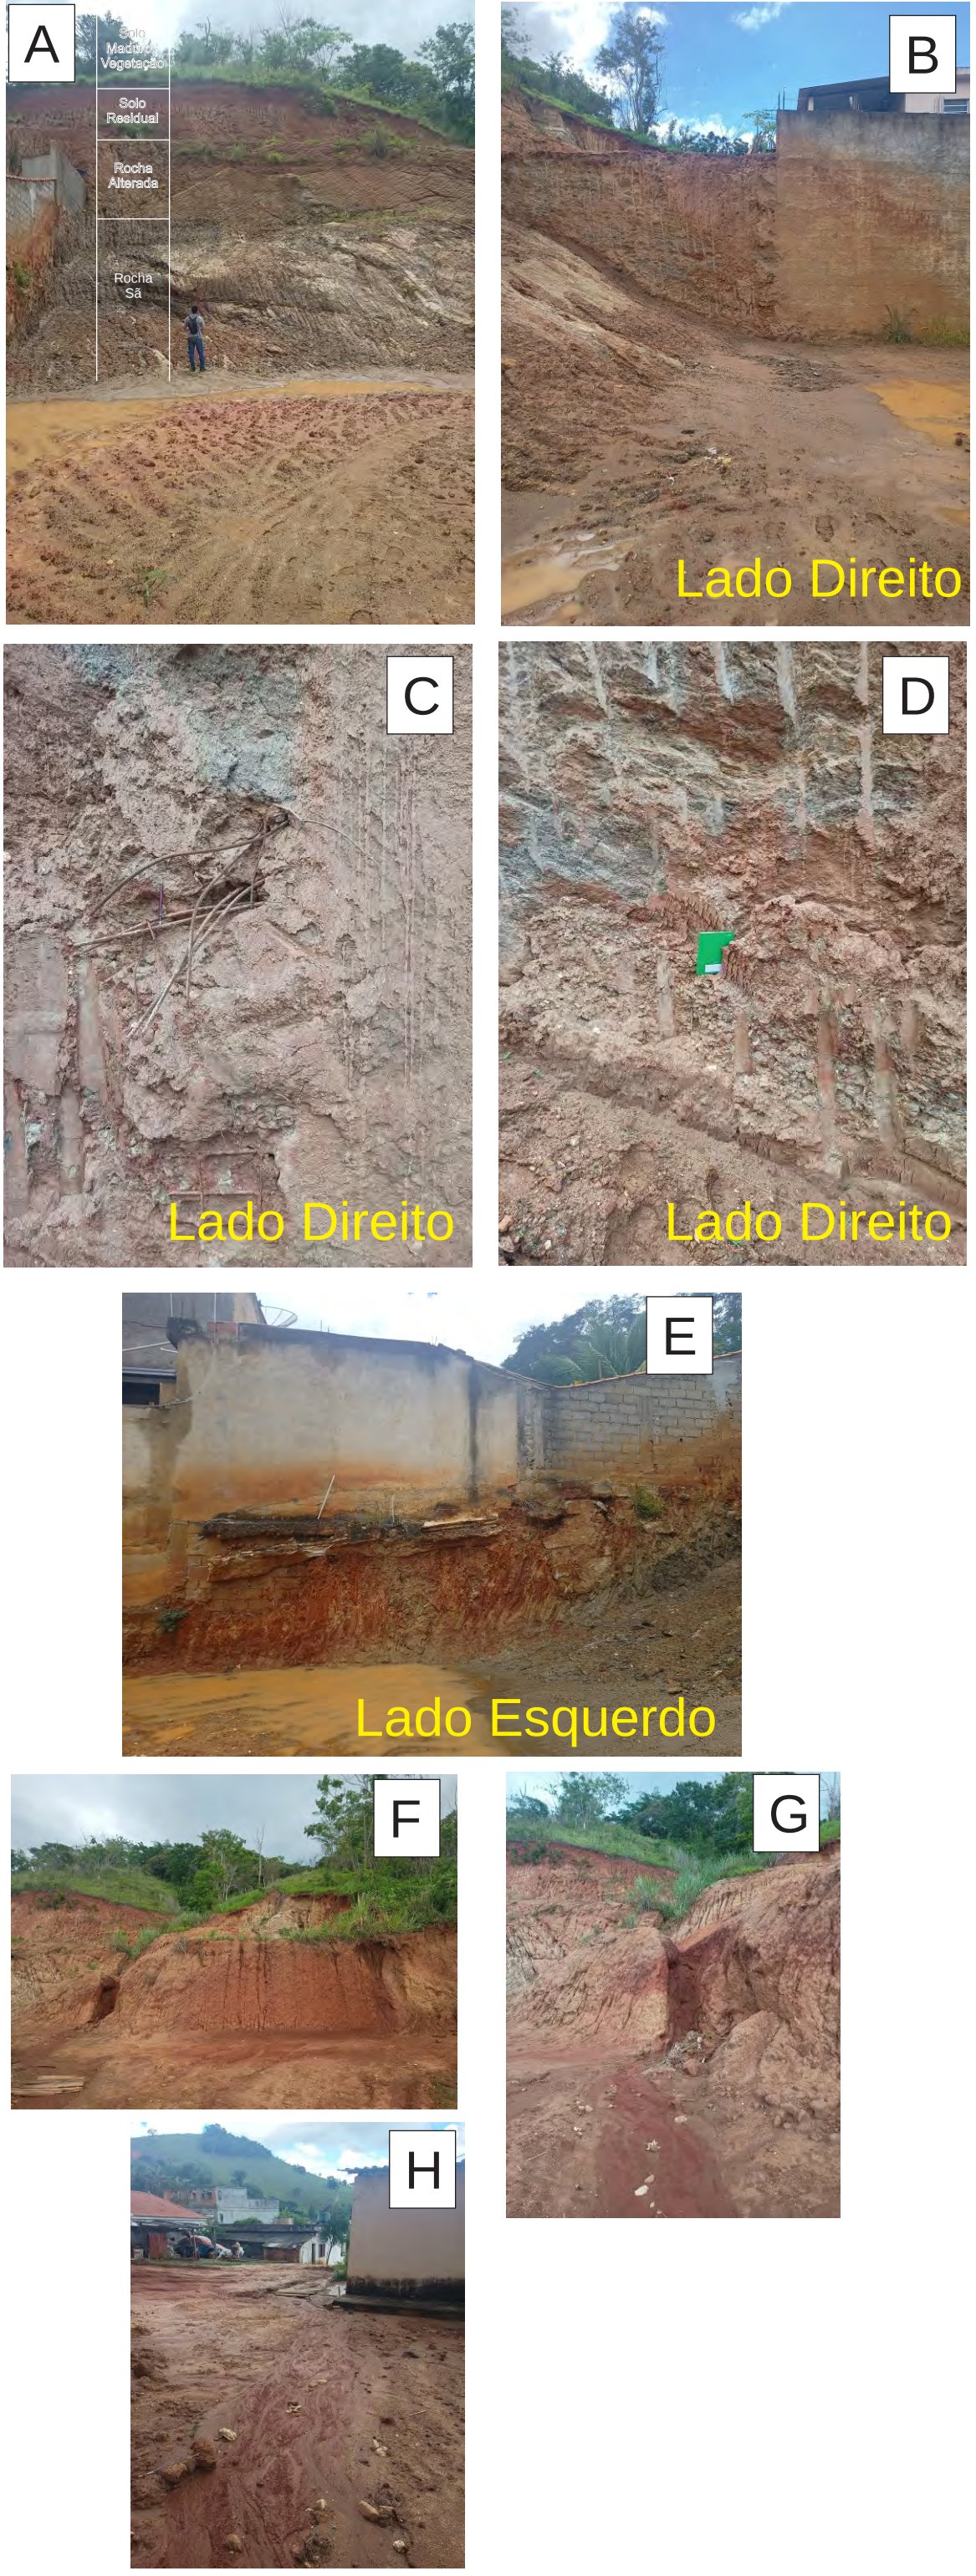
O DRM realizou, no dia 21/12/2022, em conjunto com a Thalweg Tecnologia e Serviços de Geotecnia, uma vistoria técnica na rua Manoel Joaquim Teixeira Vogas, próximo a Autopeças 3 Irmãos – Valão do Barro, bairro de São Sebastião do Alto. A vistoria teve como objetivo reavaliar pontos de escorregamentos previamente analisados pelo DRM – RJ em 2015. O talude de corte, localizado em um terreno sem construções, tem aproximadamente 25 metros de altura e inclinação 45°, composto por rocha sã (6 metros), no centro do perfil de solo aflora rocha alterada e próximo ao topo solo residual jovem e maduro (Foto A). Fraturas de alívio foram observadas nas camadas de rocha sã e rocha alterada ao longo do perfil do talude. No topo é possível observar vegetação rasteira e de grande porte, nessa parte do talude são observadas pequenas ravinas decorrentes de processos erosivos.

O processo de escavação do talude expôs o terreno na base das duas casas adjacentes, uma de cada lado, com isso podem ocorrer processos de infiltração de água da chuva. Na casa a direita (Foto B), que, está totalmente apoiada no talude, foram observados vergalhões remexidos e expostos (Foto C), provavelmente em decorrência do processo de escavação. Nessa mesma casa, é visto o contato entre a rocha sã e na base uma possível brecha de falha, o que pode indicar um importante ponto de descontinuidade local (Foto D). A foto E mostra que a casa a esquerda do terreno foi construída sobre o talude e com a escavação do terreno, sua base ficou exposta ao intemperismo. Na parte intermediária do talude (Fotos F e G), com acesso pela casa de nº 45, é possível observar um intenso processo erosivo em decorrência das chuvas no local, causando a escavação do terreno. Na foto H destaca-se o caminho que a água percorre, passando inclusive por baixo da casa.
