**ATENDIMENTO EMERGENCIAL EM TERESÓPOLIS - RJ**

**ABRIL DE 2023**

**Rua Pedro Eleutério de Oliveira - Fischer**

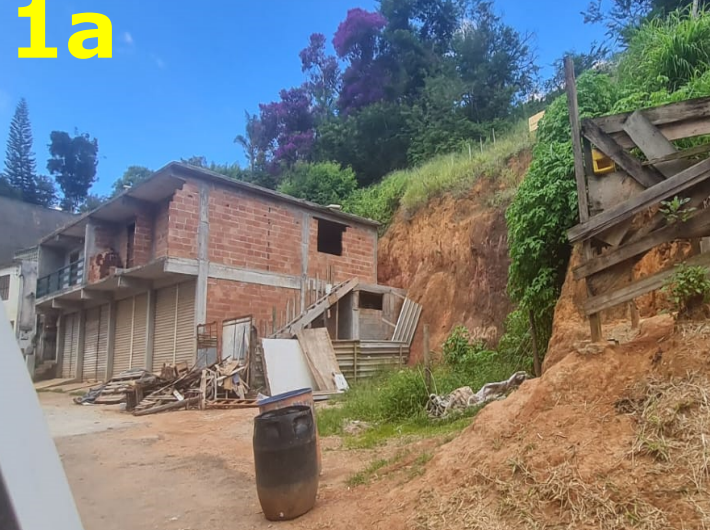
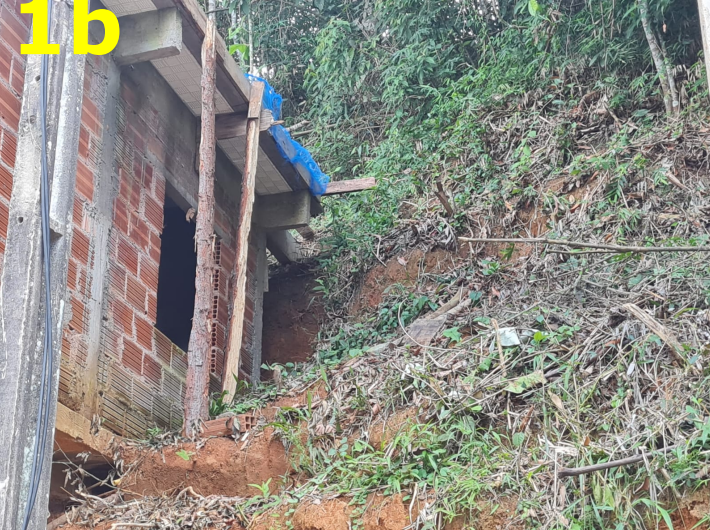
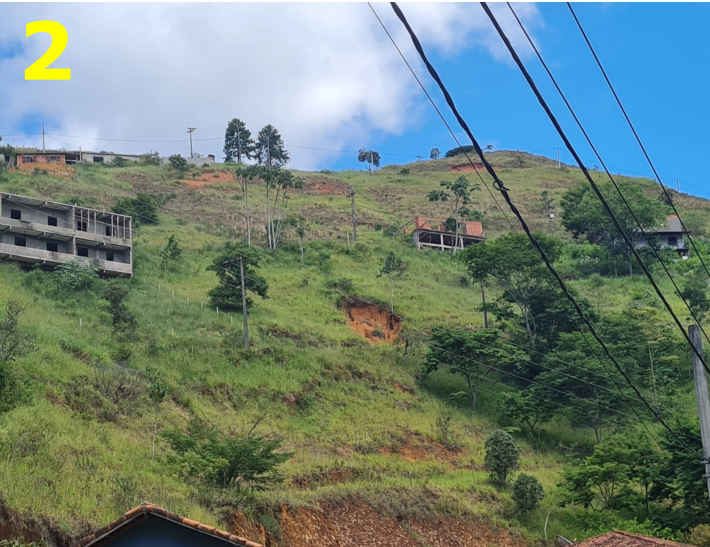
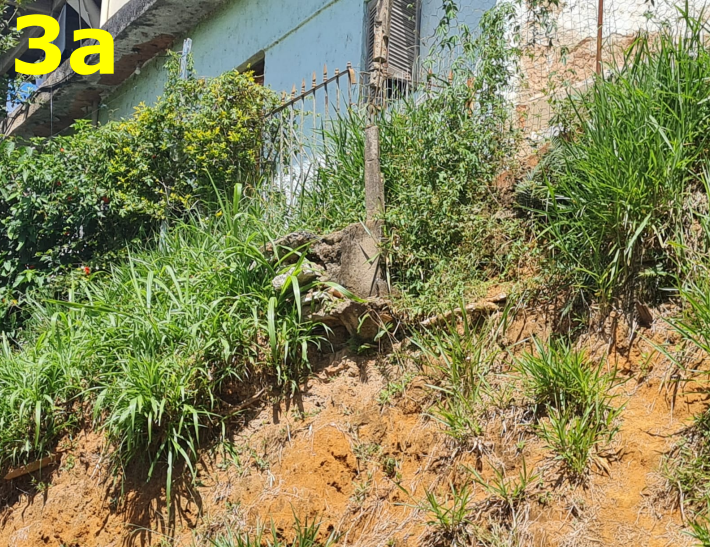
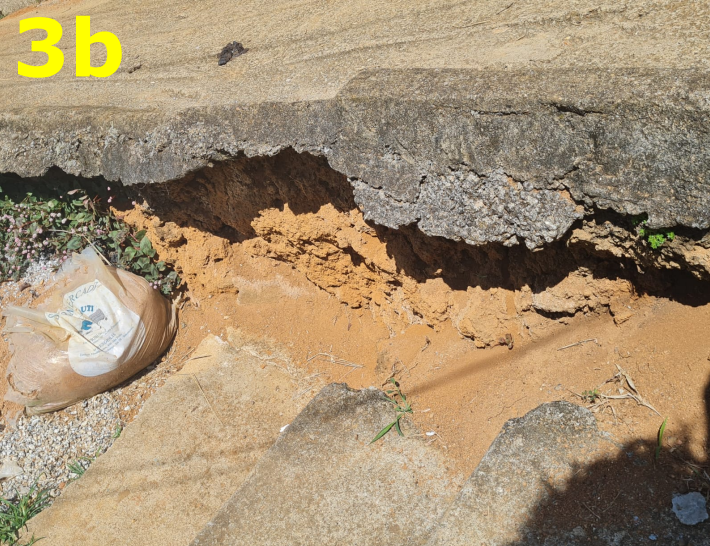
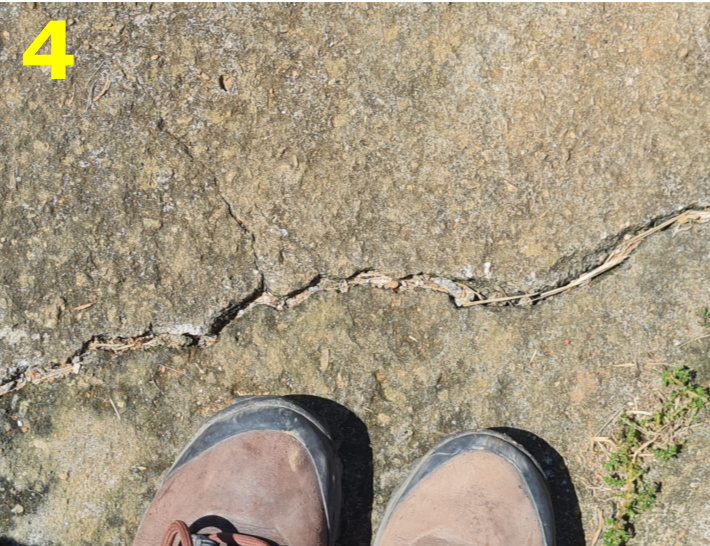
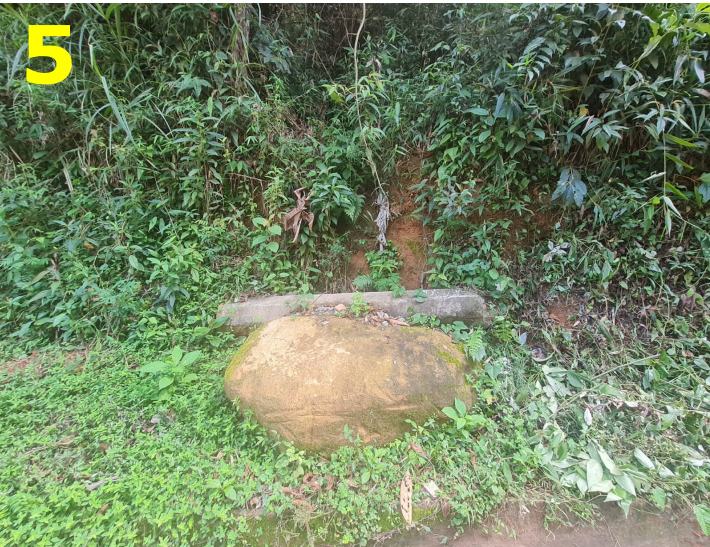
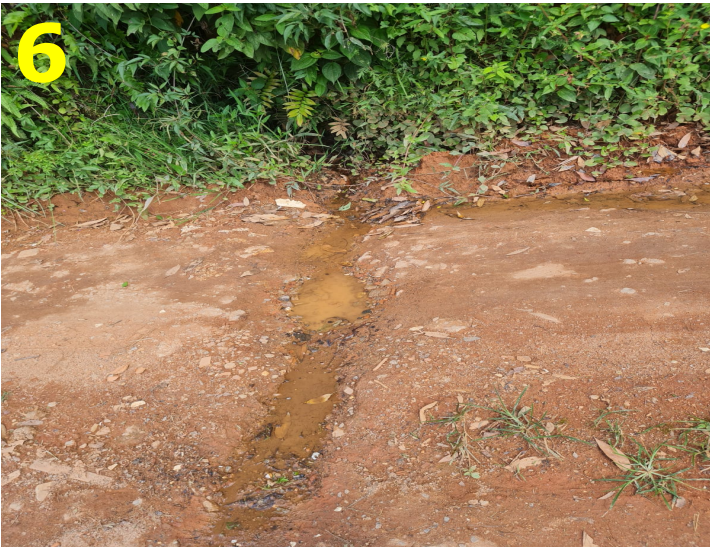
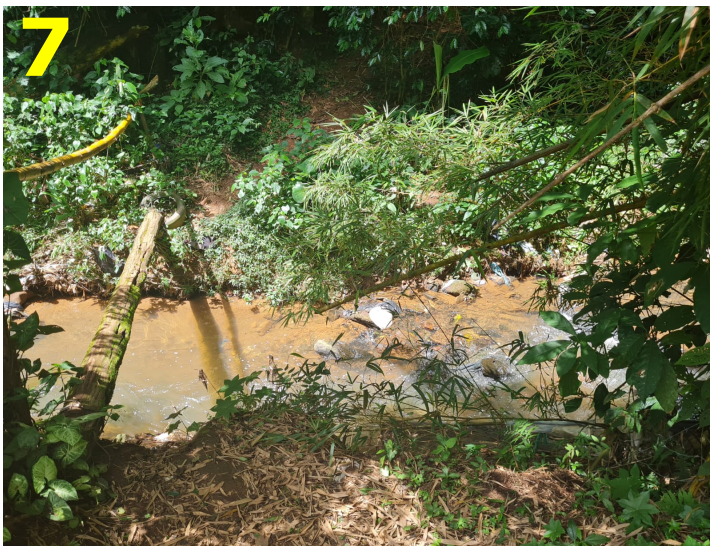
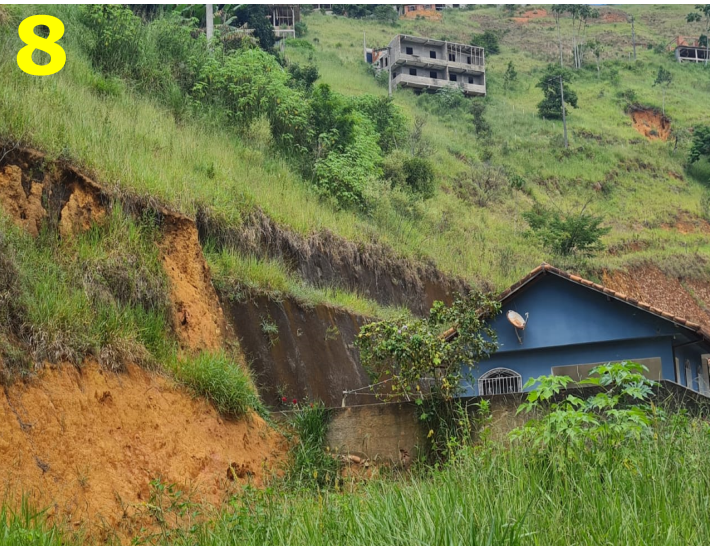
Em atendimento ao município de Teresópolis, para a realização de uma vistoria técnica emergencial, o DRM-RJ realizou no dia 04 de abril de 2023, a avaliação de risco de deslizamento na Rua Pedro Eleutério de Oliveira, Fischer. Trata-se de uma região onde edificações dispõem-se em uma encosta, com recorrentes cortes em taludes, estando as mesmas dispostas a pequenas distâncias de suas cristas e/ou bases (Figura 1a, 1b). De modo geral, estas edificações apresentam vulnerabilidade média a alta, apresentando, por vezes, ausência de elementos estruturais e revestimento externo; destaca-se o avanço de novas construções nas porções superiores (Figura 2). O trecho da encosta vistoriada possui taludes de corte com alturas variando de 1 a 15m e inclinações variando de 50° a 90°, com composição dada por solo residual bem desenvolvido, havendo, de forma pontual, solo com preservação de estruturas e características de seu protólito; e cobertura vegetal dada por espécies arbóreas, arbustivas e gramíneas, e presença de bananeiras. Há o lançamento irregular de resíduos sólidos domésticos, além águas residuais (esgoto e águas servidas) sobre a encosta, e no rio que drena a região, o rio Paquequer. A Rua Pedro Eleutério de Oliveira, rua asphaltada e ausente de drenagem, dispõe-se sobre esta encosta, e se interliga a outras ruas e ruelas com características similares. Pôde-se observar no extremo sul da referida rua, que processos erosivos intensos se encontravam mais atuantes, descalçando parte da rua, do pavimento das servidões e de áreas externas de edificações (próximo ao nº 272) (Figura 3a, 3b). Também neste trecho, foram identificados sinais de movimentação causando trincas no terreno (Figura 4), além da presença pontual de matacões centimétricos, arredondados e média esfericidade (Figura 5), e de um contínuo fluxo de água sobre um talude de corte, próximo a Casa 52 da Rua Antônio José Pacheco, associado ao lançamento in natura de esgoto e águas servidas de maneira irregular sobre talude, que permanecia atuante e formando pequenas poças (Figura 6). O solo apresentava-se mais saturado nesta porção, possivelmente associado ao lançamento irregular de águas residuais de forma mais concentrada neste ponto, além da maior proximidade com o rio (Figura 7), o que possibilita maiores variações do nível freático e, consequentemente, sua saturação. O local apresenta histórico de deslizamentos pretéritos de proporções consideráveis, como o ocorrido em 2011. É recorrente a execução de jateamento de concreto sobre taludes e construção de muros com a finalidade de contenção, sem aparatos e técnicas estruturais que garantam a funcionalidade e eficiência da técnica empregada (Figura 8). Considerando o cenário atual, a metodologia de classificação de risco do DRM-RJ, trata-se de uma área de Muito Alto e Alto Risco, ou seja, há possibilidade de deslizamentos de solo decorrentes da composição e ângulo dos taludes observados. Portanto, recomenda-se a fiscalização e monitoramento do local, avaliação de um profissional capacitado e qualificado para a adoção de obras geotécnicas cabíveis.
