Data de vistoria: 19/05/2022

**ATENDIMENTOS EMERGENCIAIS EM PETRÓPOLIS**

**MAIO DE 2022**

**Deslizamentos na R. Atilio Marotti, Quarteirão Brasileiro**

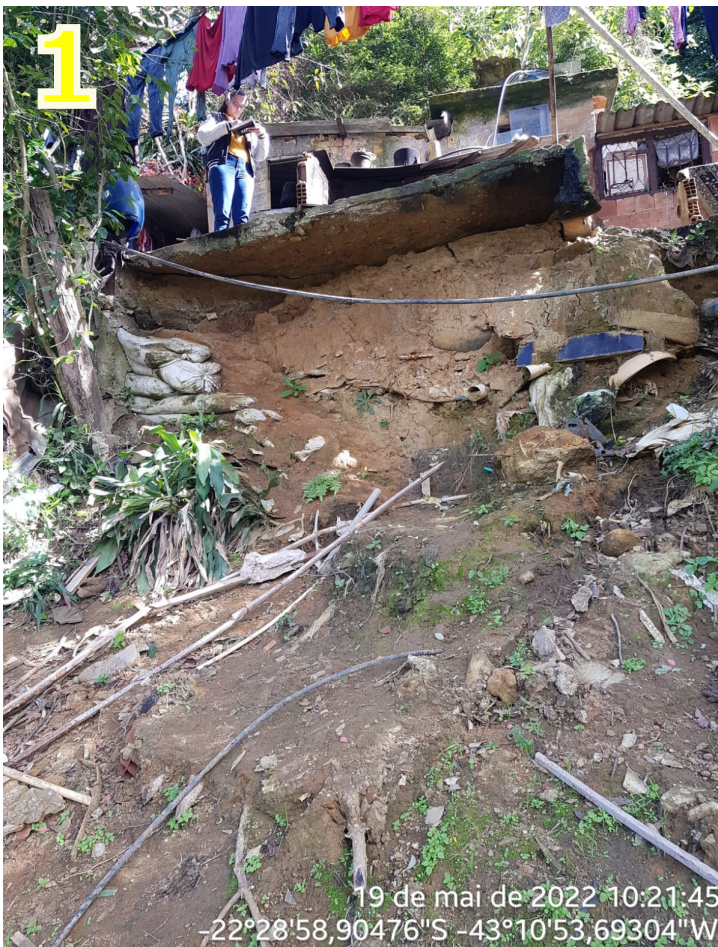
(1) Ocorrência em 20 de março, sem vítimas na residência do Sr. Jorge Damião, Rua Atilio Marotti, s/n. Deslizamento planar de material alterado e detritos a jusante da casa. A enxurrada escavou o terreno por baixo da construção deixando o chão com trincas e uma laje em ângulo negativo. Uma caixa d'água a jusante foi destruída e no momento estão construindo uma laje a jusante do deslizamento para receber uma nova. Com isso, o material deslocado foi parcialmente removido pelos moradores. A altura é de aproximadamente 6 metros, largura de crista de 2,5 metros e uma declividade de 40°.

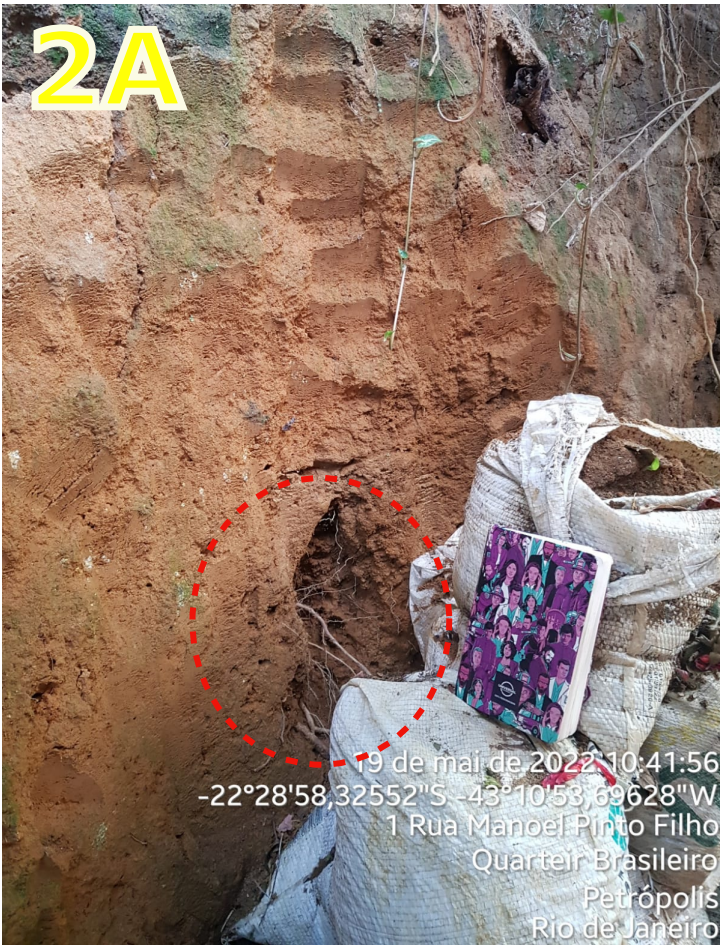
(2) Nos fundos da residência do Sr. Jorge, o talude de corte dista a menos de 1 metro da casa. Há sacos de terra na tentativa de contenção do deslizamento do material a montante e da ascensão de uma mina d'água temporária deste talude (foto 2A). Há também uma série de canos rompidos e uma mangueira que podem acelerar a deflagração de outros deslizamentos (foto 2B). Houve muito transporte de lixo que se acumula ao longo do talude e nos fundos da casa. Este, possui declividade de cerca de 80°, largura de aproximadamente 20 metros e uma altura de 3 metros. Há árvores de médio porte inclinadas em direção à casa a jusante, incluindo raízes expostas e direcionadas ao telhado da casa, que foi parcialmente destruído por uma árvore que caiu. Há uma casa a montante do talude com distância zero de sua crista.
