**ATENDIMENTOS EMERGENCIAIS EM PETRÓPOLIS**  
**MAIO DE 2022**

**Deslizamentos na Servidão General Câmara, com acesso pela**  
**rua Manuel Torres**

Data da elaboração: 25/05/22  
Data da vistoria: 20/05/22

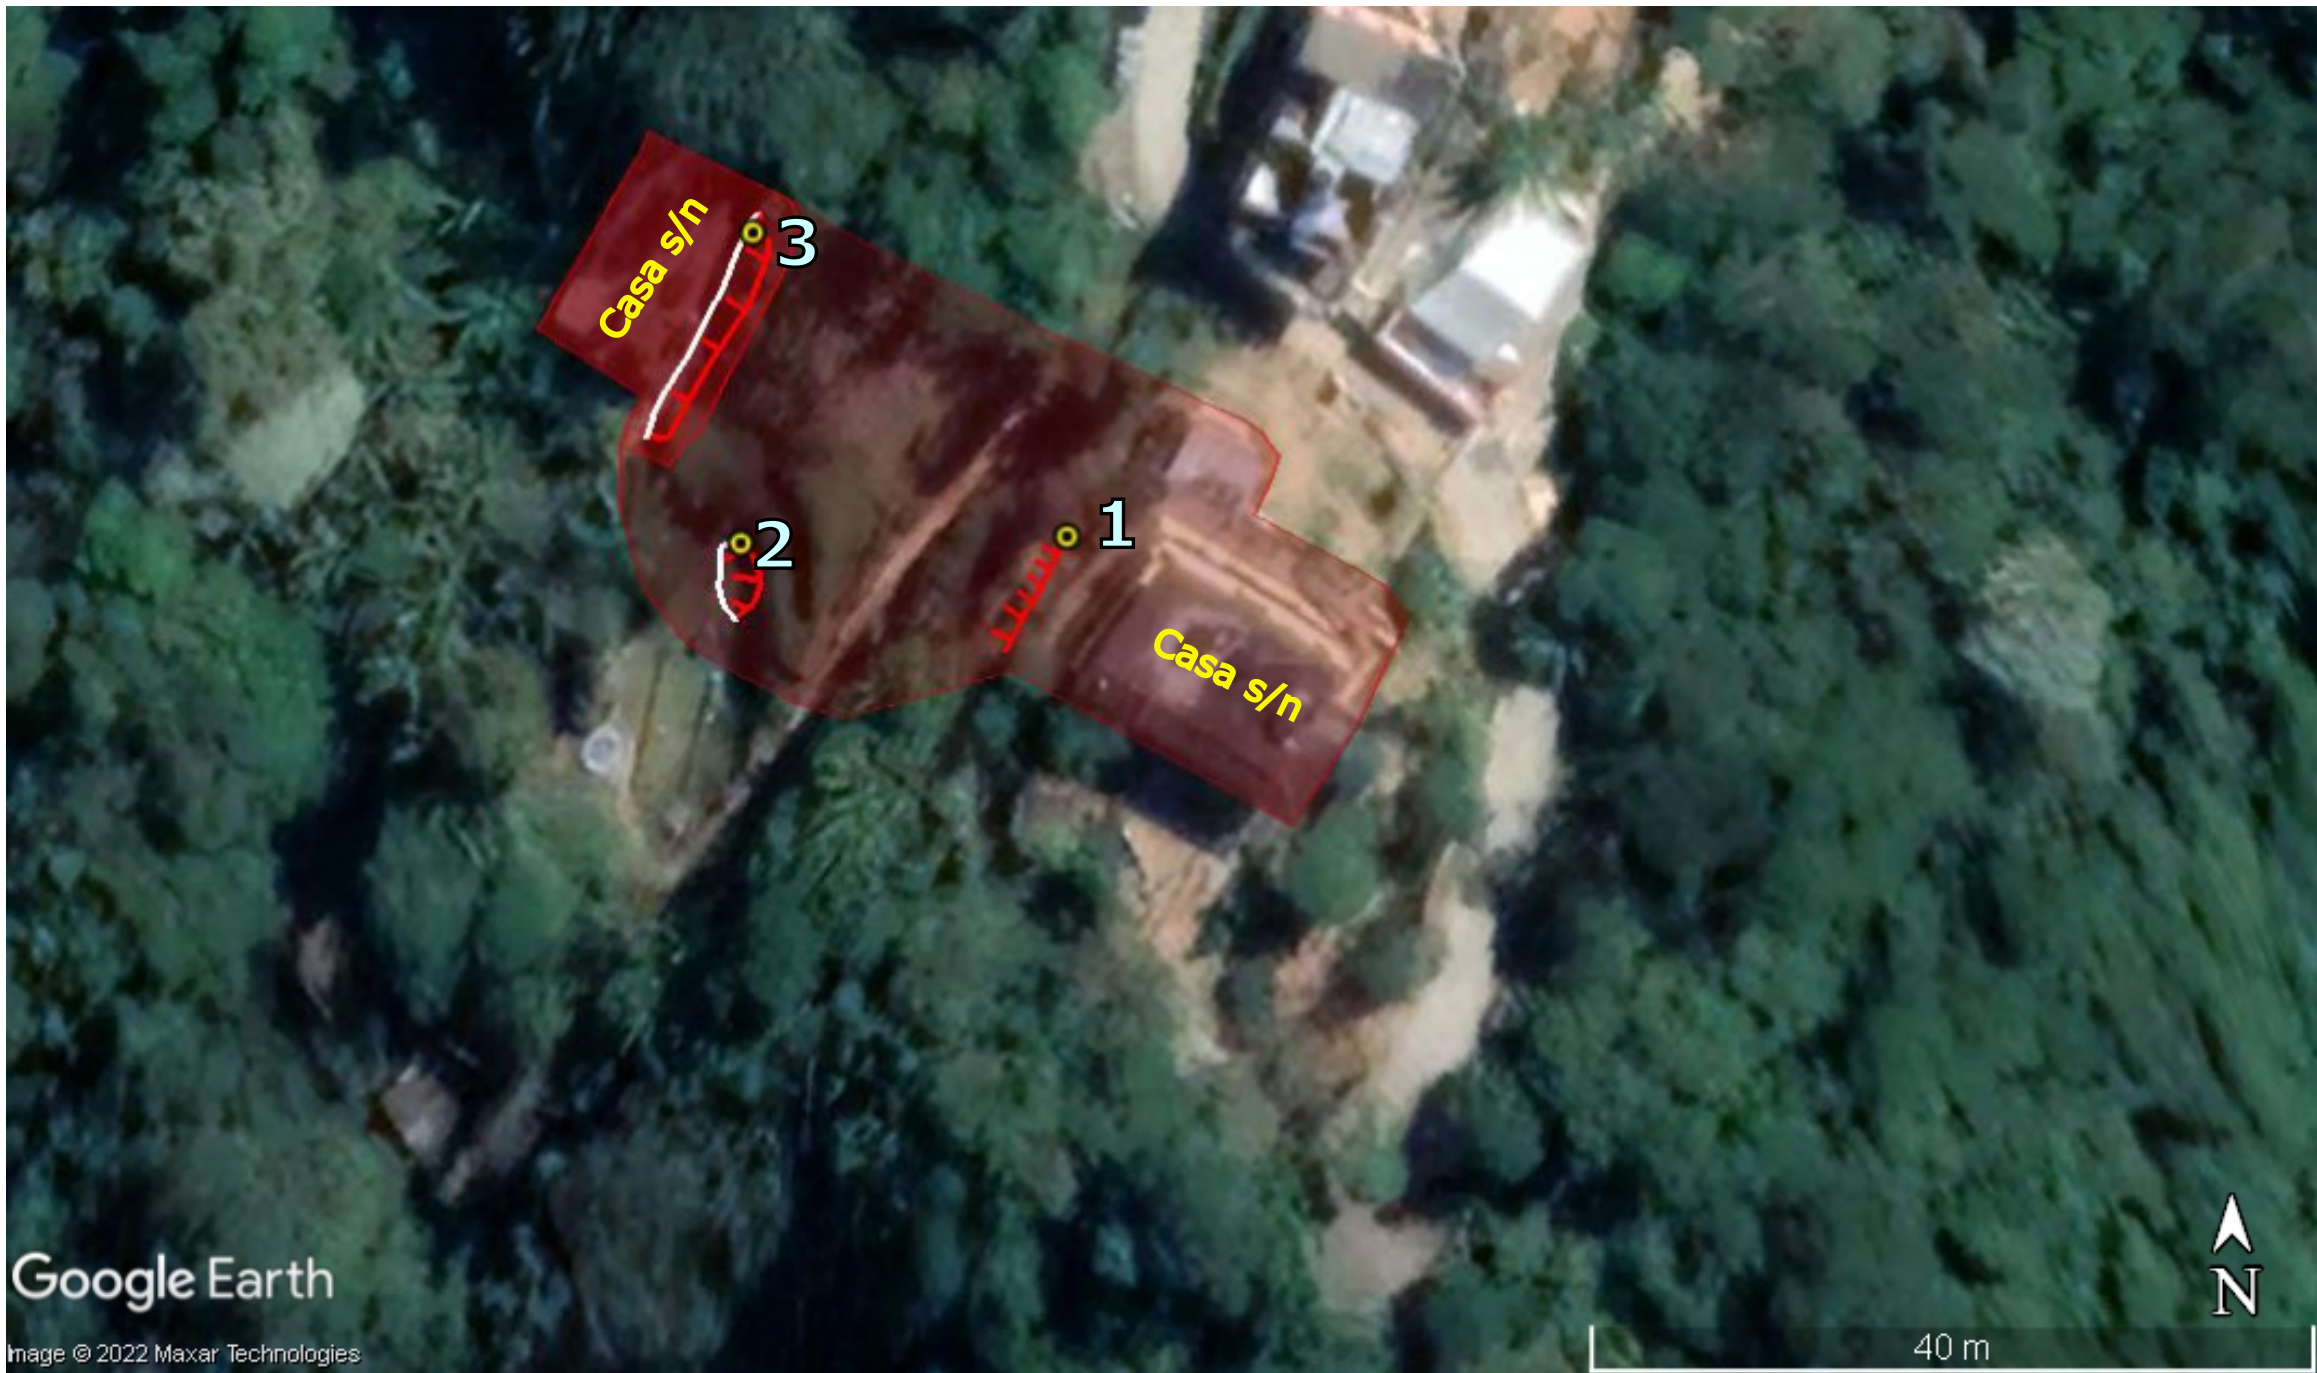
Visita técnica realizada no dia 20/05/22 na Servidão General Câmara, s/n, devido a ocorrência de risco geológico. 1) A casa a montante pertence a avó da solicitante. Foram encontradas degraus de abatimento no talude, formadas durante o evento de 15/02/22. O talude tem 2 m de altura e extensão de 7 m e, está coberto por uma lona para retardar os processos erosivos. O talude contém vegetação de médio a grande porte. Foi observado que o muro de contenção encontra-se embarrigado e com sistema de drenagem precário. Nota-se o lançamento da água servida em direção a escada e encosta. De acordo com a moradora, a jusante, teve ocorrência de deslizamento (há uns 5 anos), devido a drenagem da água pluvial ser lançada diretamente à encosta. O proprietário do terreno realizou obras para redirecionar a drenagem (canalização na servidão), além de construir o muro de contenção em formato de "L", com drenos, para estabilizar a encosta.

A Casa a jusante com dois deslizamento, sem relatos de vítimas e danos à construção. 2) Ocorrência de deslizamento planar raso de solo residual maduro, próximo ao canil, com distância métrica da residência. 3) Ao longo da encosta, atrás da residência s/n, teve ocorrência de deslizamento planar de solo residual espesso, sobreposto ao maciço rochoso fraturado, com presença de blocos arredondados. Esse processo que ocorreu em 2018, mobilizou pouco material. O talude de corte apresenta aproximadamente 5 m de altura por 13 m de extensão lateral e, o mesmo, tem distância de 1,5 m até a casa. Segundo a moradora, há histórico de deslizamento com queda de blocos nesse local, atingindo a residência. No momento da vistoria, foi observado a construção do muro de contenção, iniciado há 2 semanas, para estabilizar o talude. Nota-se três rotas de fuga nesse terreno em caso de chuvas intensas. Ademais, constata-se uma distância de até 1 m na parte frontal da residência até a encosta com alta declividade, além de lançamento de água servida para essa encosta a jusante, na qual não há residências existentes na região (predominância de vegetação densa e de alto porte).
