| DOCUMENTO: | <b>Parecer Emergencial</b> | DATA.:<br>09/02/2022 | PÁG.:<br>1 / 8 |
| TÍTULO: | Avaliação de Risco a Escorregamentos no Município de Petrópolis | MUNICÍPIO: | Petrópolis |

Em atendimento à solicitação da Defesa Civil da Prefeitura de Petrópolis, o DRM-RJ realizou no dia 07 de abril de 2022, uma vistoria técnica em caráter emergencial, na Vila Regina, servidão esta localizada na altura do nº 299 da Rua Marciano Magalhães- Bairro Morin. Onde foram cadastrados 4 pontos e delimitado um polígono onde poderão ocorrer eventos de diversas características.

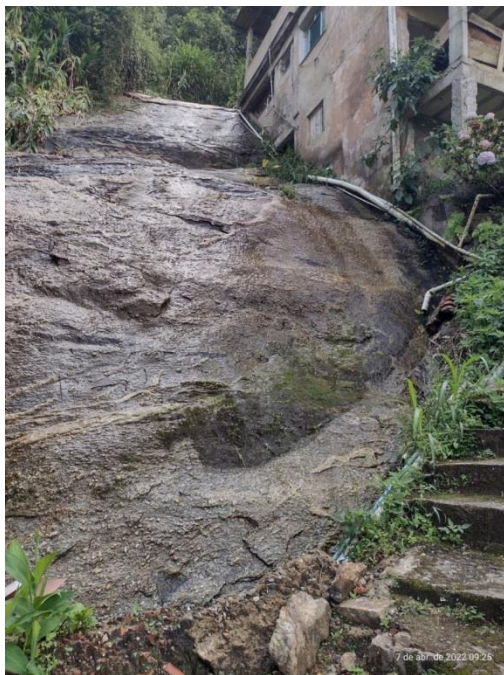
Paralelamente à escadaria que leva até o topo, ocorre uma grande extensão de solo coluvionar, próximo ao topo afloramento rochoso migmatito com aproximadamente 40m<sup>2</sup> que recebe água pluvial e das nascentes localizadas à montante. Boa parte da água que escorre no afloramento está infiltrando solo coluvionar que depositou ao longo da encosta tornando-o saturado, pois a coleta das águas superficiais está ineficiente por motivos construtivos e da ausência de manutenção.

Figura 2: Afloramento rochoso de migmatito.

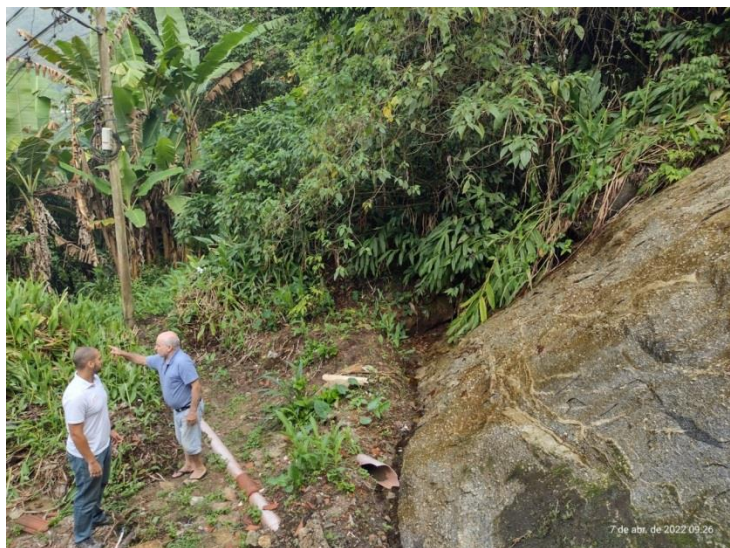
Figura 3: Foto 2- Base do afloramento em contato com colúvio.

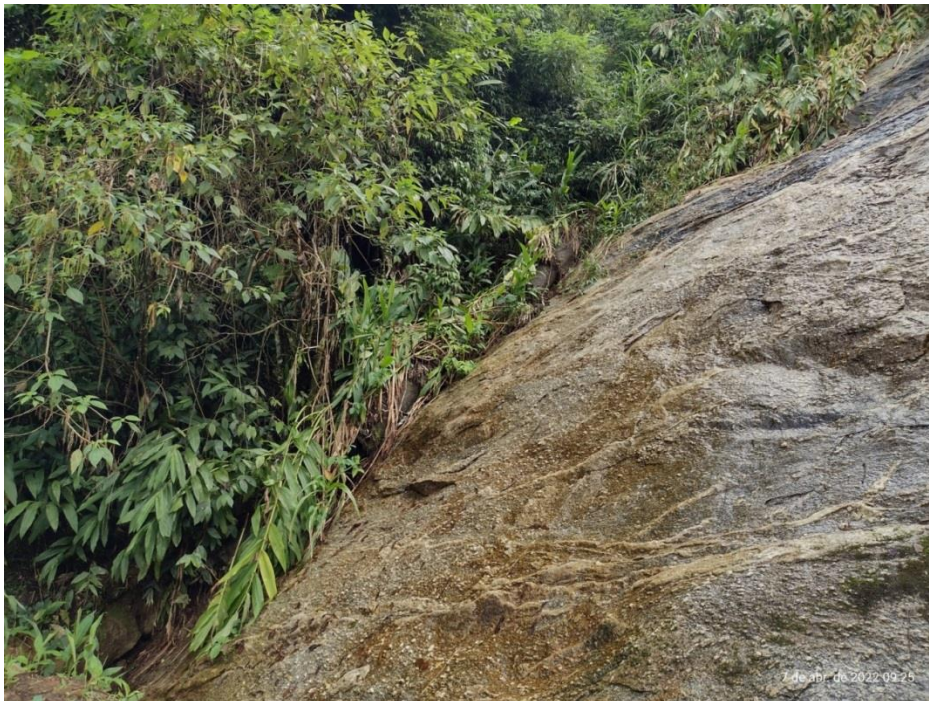
Figura 4: Trecho do afloramento..

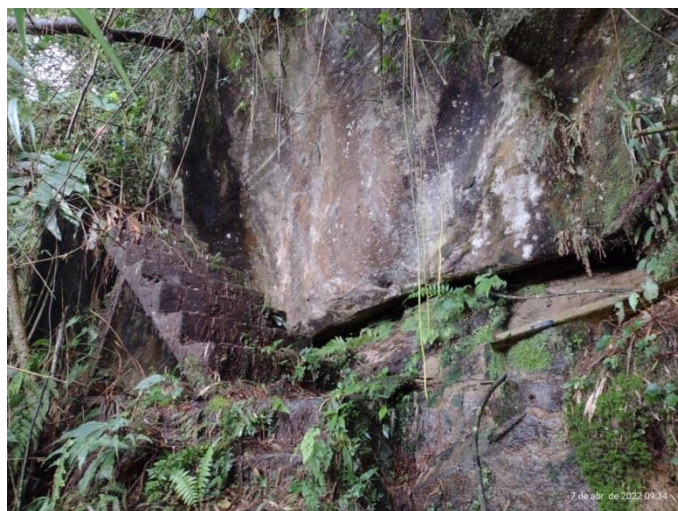
Área de matações *in situ*, local de surgência de nascentes onde é coletada a águas para as residências, boa parte dos matações em função da morfologia apresentam estabilidade com exceção de um que apresenta-se individualizado em função de um raio que atingiu em 1988, o eixo maior está dirigido para jusante, caberia um desmonte ou escoramento.

**Figura 7:** Matakão *in situ*.

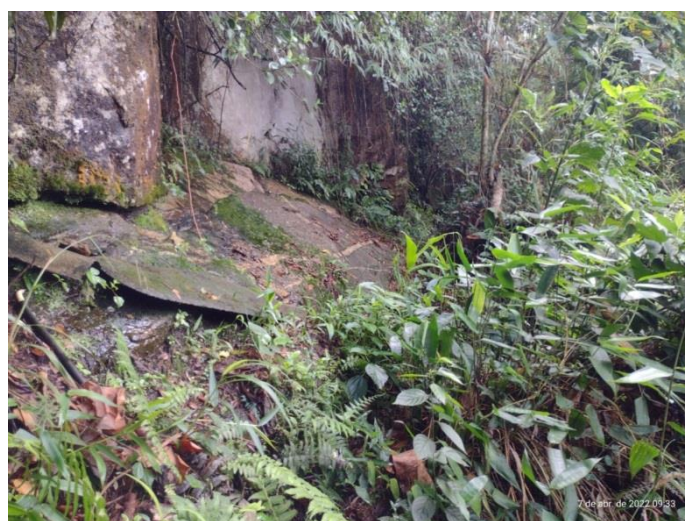
**Figura 8:** Percolação de água pelas juntas de alívio.

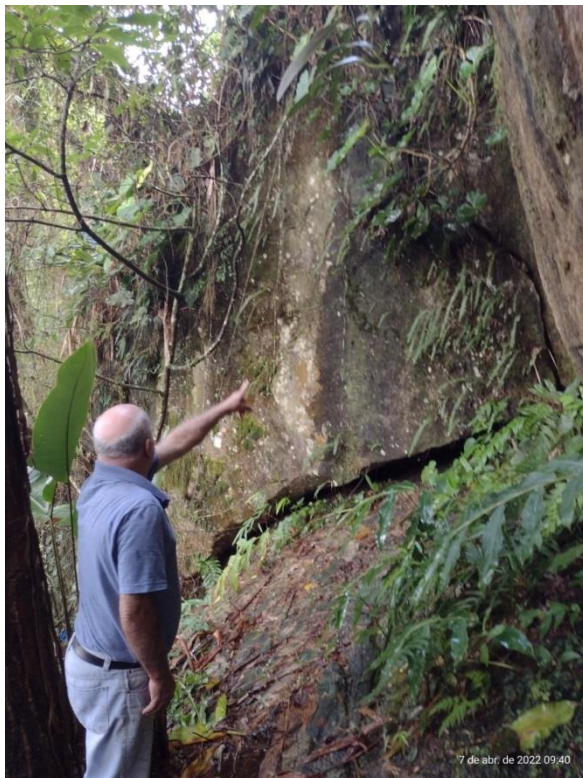
Figura 8- Bloco que foi fraturado pelo raio em 1988, o eixo maior está direcionado para jusante.

A localidade vistoriada está sujeita a diversos eventos, no topo superior existe a necessidade de monitoramento do bloco que foi fragmentado por uma descarga atmosférica(raio), a parte mediana as águas pluviais tanto da encosta como das moradias precisam ser disciplinadas pois a rede presente está sem função( quebrada), provocando erosão por baixo da escada de acesso à toda vila Regina, além de saturar todo o solo da encosta pelas águas das nascentes(por todo o dia) e a porção mais baixa da Vila Regina o solo coluvionar como o antrópico é erodido e infiltrado pela águas da montante.É urgente a implantação de uma rede de drenagem, pois caso contrário em momentos de chuvas mais intensas um fenômeno de escorregamento poderá ser deflagrado

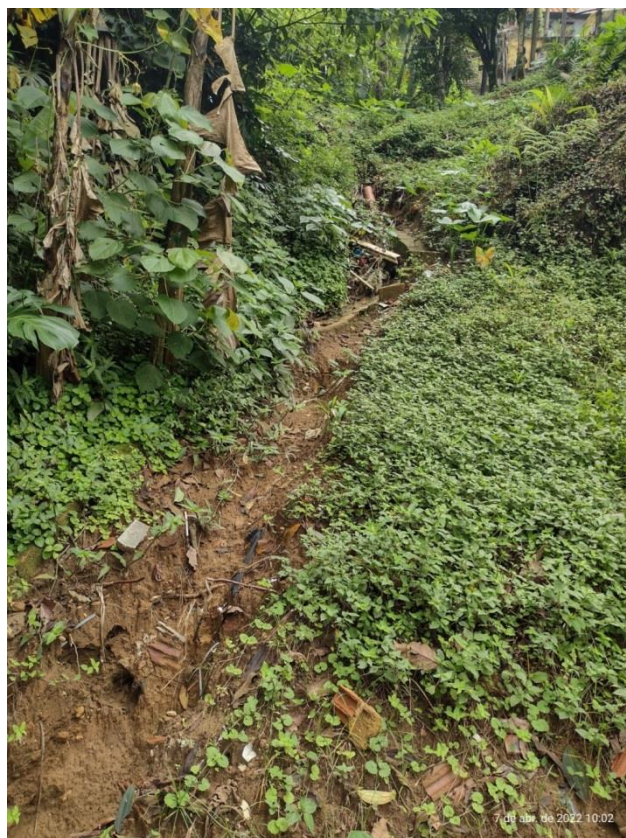
Depósito de colúvio com blocos de até 0,6m foram identificados (não foi possível identificar como um depósito de talus, pois a quantidade de blocos é muito diminuta) ao lado da escadaria de acesso, vegetação densa. Como já foi mencionado anteriormente a drenagem superficial está bem ineficiente, onde as águas tanto das nascentes à montante como das águas pluviais estão saturando o colúvio e provocando erosões, o que poderá levar a um movimento de massa caso venham chuvas mais intensas.

Figura 9: Ação erosiva atuando nos acessos da residência.

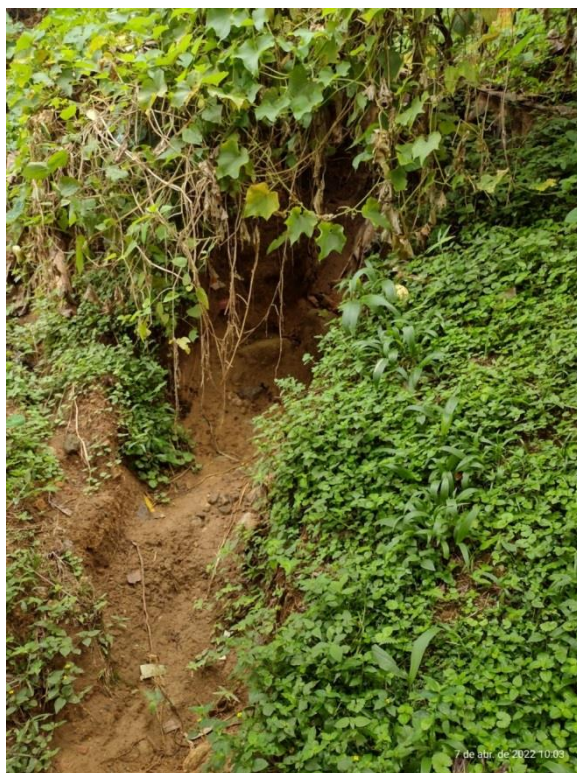
Depósito de colúvio e aterro ao longo da encosta sendo intensamente erodido pelas águas da chuva e recebendo também as águas das nascentes da montante que estão sem captação, deixando sempre o solo umedecido mesmo em dias de sol.

Figura 9 – Trecho de colúvio e aterro sendo erodido pelas águas superficiais.
