## Parecer Técnico em Ipiabas, Valença - RJ

Rodovia RJ-137 - Fazenda do Vale

Data da Vistoria: 19/04/23

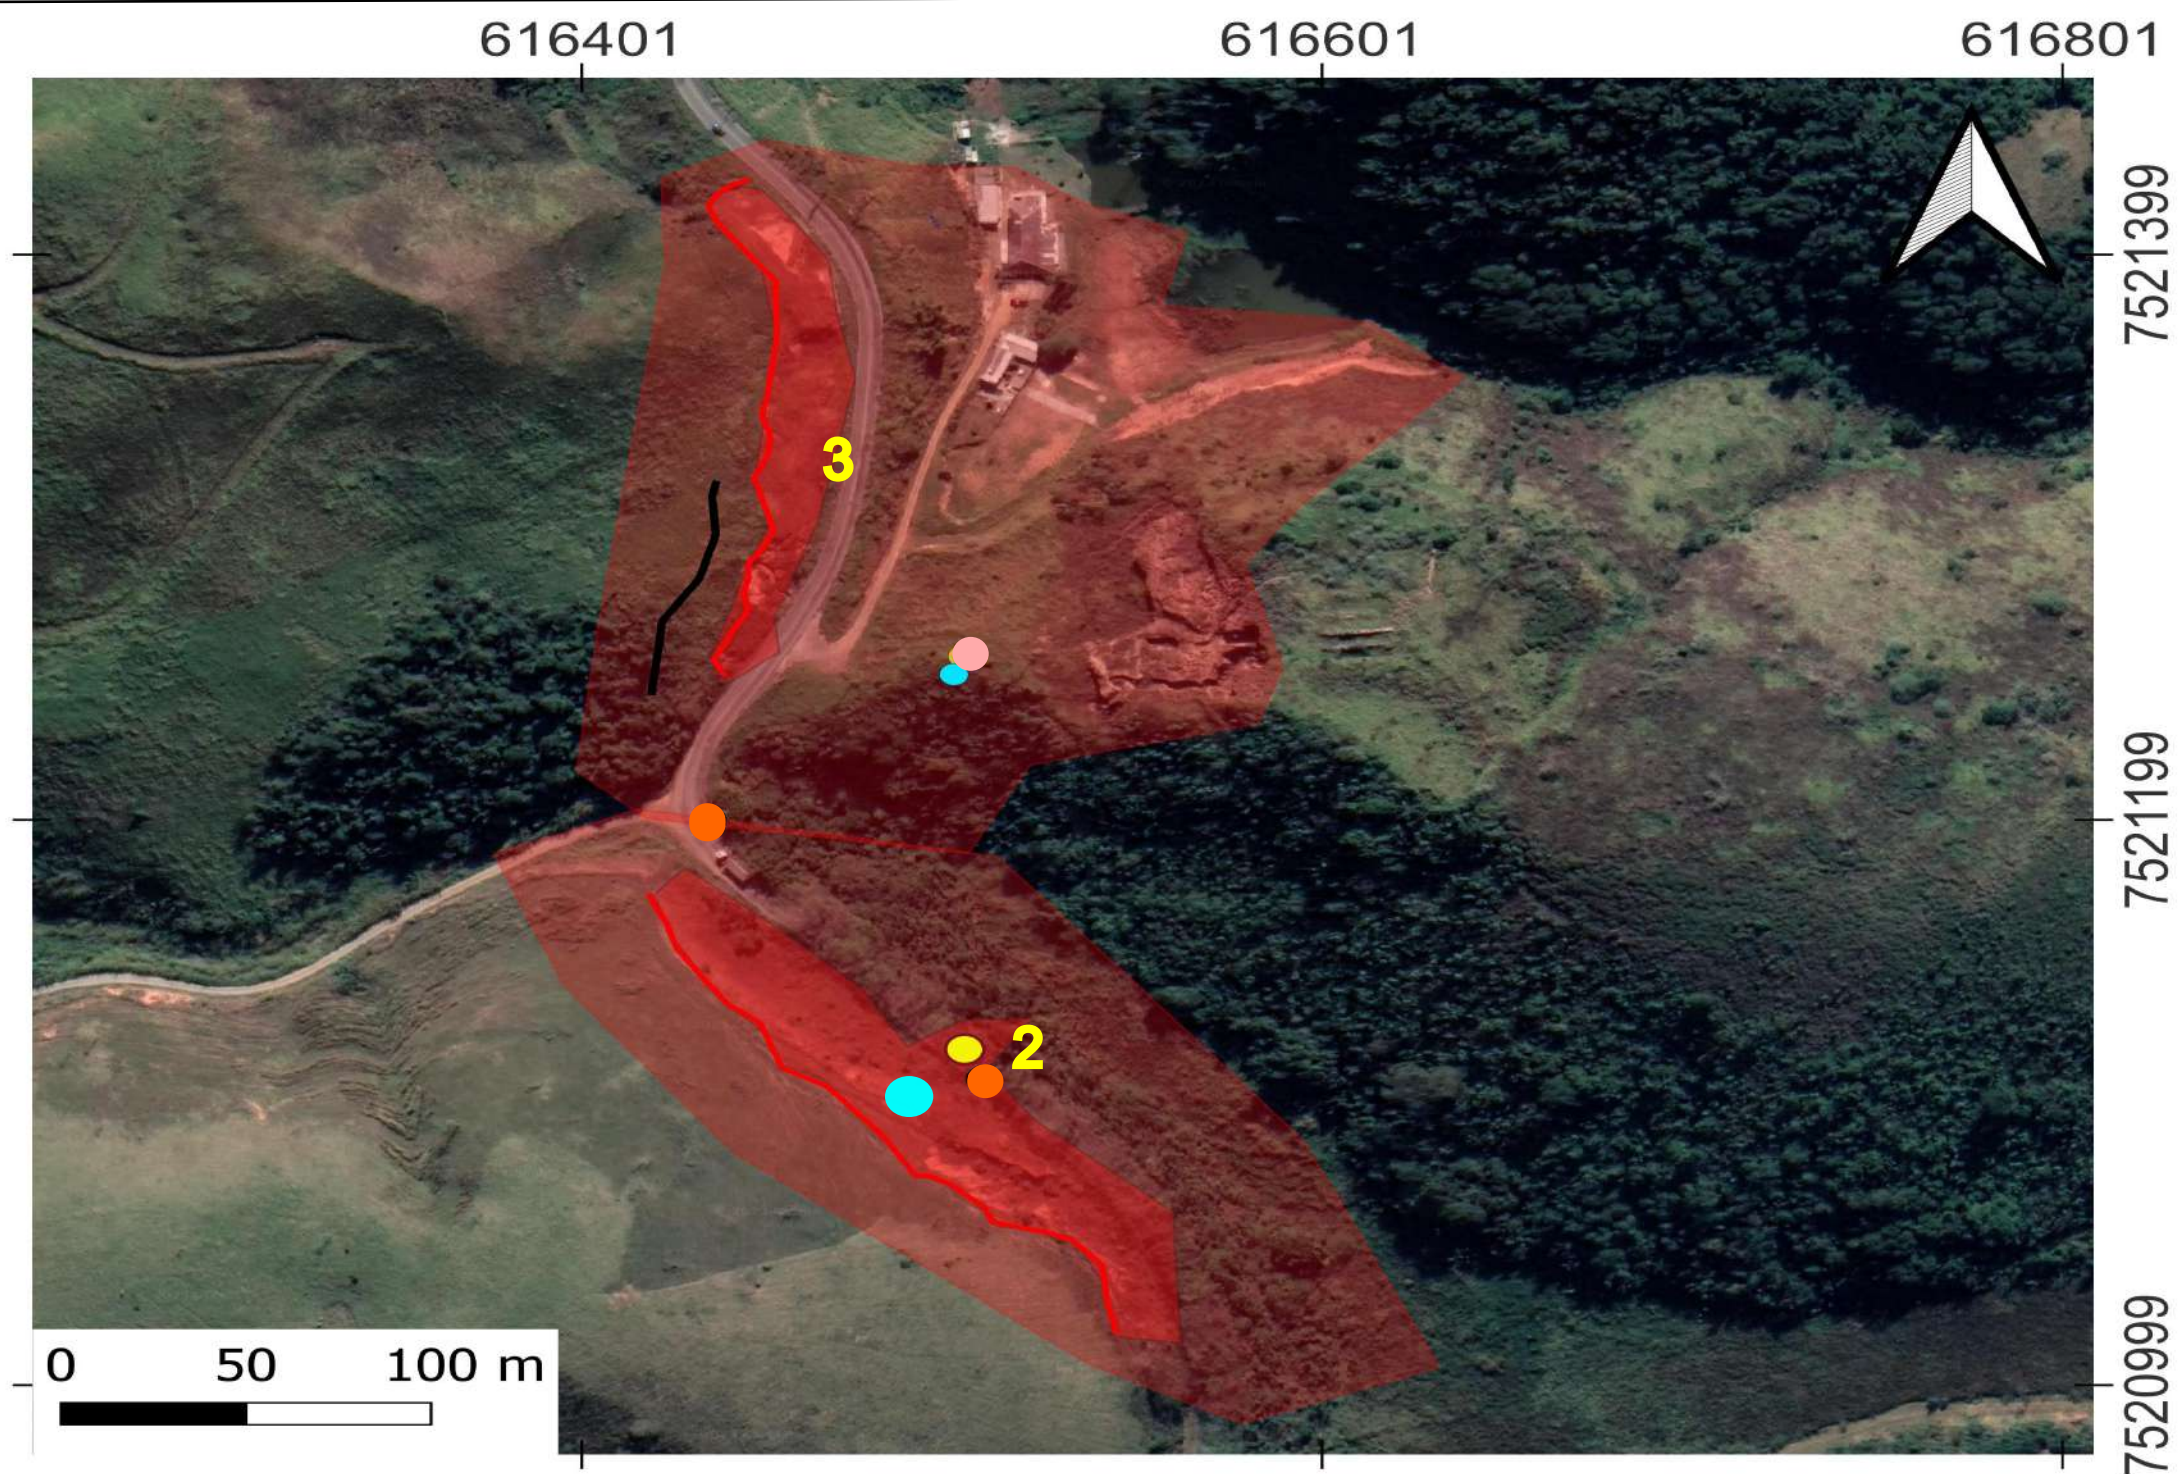
A vistoria para avaliação de risco geológico foi realizada no dia 19/04/23 na rodovia RJ-137, no trecho de acesso a Ipiabas, distrito de Barra do Piraí, RJ.  
A rodovia transpassa um relvo colinoso com encostas suaves e grande fluxo hídrico (Figura 1-A).

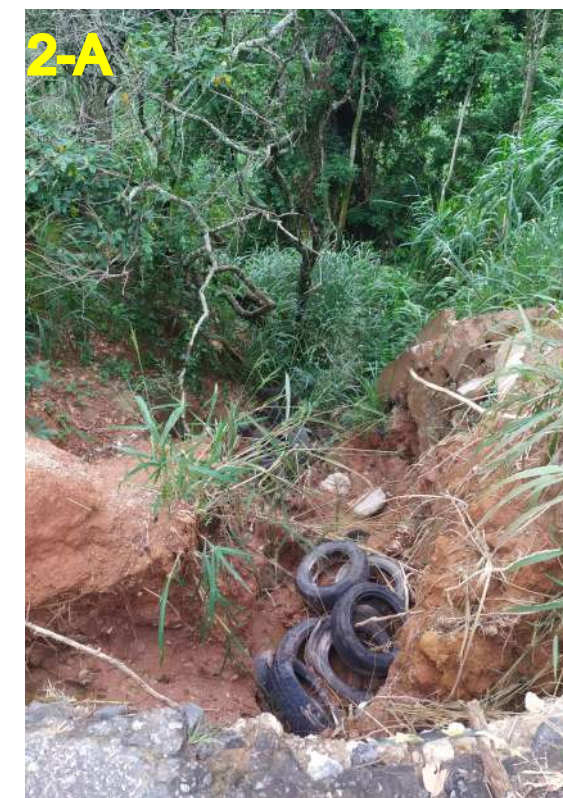
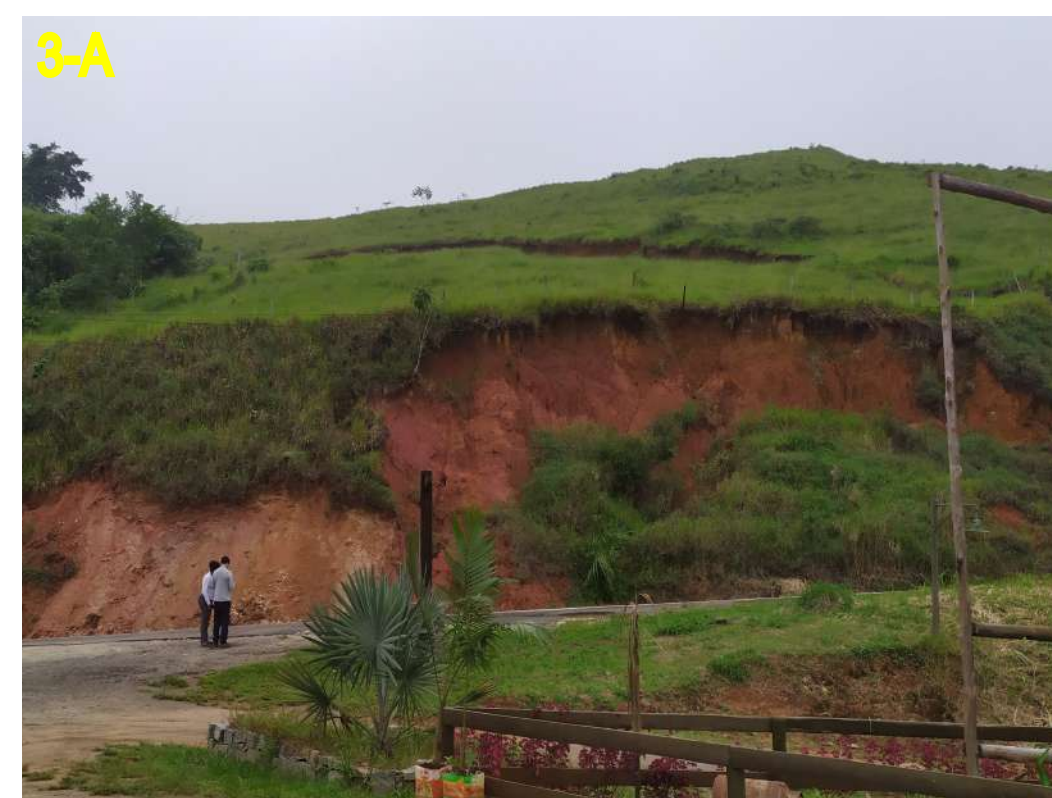
(1) No ponto a jusante (rodovia-encosta) da rodovia, a encosta apresenta inclinação superior a 45° com vegetação de alto porte, observou-se uma forte erosão laminar paralela a escada hidráulica (intacta) (Figura 2-A), a evolução do processo vem afetando as condições da pista, onde o desnível do asfalto é marcado pela presença de duas manilhas com sinalização (Figura 2-B). Observou-se pneus junto ao material mobilizado, estes provavelmente foram utilizados em uma tentativa de conter o avanço da erosão ou para a sustentação da manilha que desagua na escada hídrica (Figura 2-A). As canaletas de escoamento da água estavam obstruídas, sendo o sistema de drenagem ineficiente. Toda encosta a montante (encosta-rodovia) sofreu um corte de talude verticalizado, mantendo uma altura de 5 a 15 metros, apresenta marcas de erosão e cicatrizes de deslizamentos recentes e pretéritos, com vegetação rasteira e porções sem cobertura vegetal (Figura 1-A).

(2) Em um trecho próximo, observaram-se trincas já evoluindo para um degrau de abatimento de dimensões significativas (Figura 2-A e 2-B), indicando a possibilidade de um movimento rotacional ativo, onde a apresentam um horizonte de solo espesso e homogêneo (Figura 3-A), à jusante há uma loja e uma casa podendo ser atingidas, deixando a via intrafegável. O local está próximo a uma drenagem encaixada com forte fluxo hídrico e dada similaridade dos indicadores de riscos observados em ambas as vertentes (Figura 1A), sob esse contexto a área apresenta propensão ao desenvolvimento a movimentações complexas de massa.

De acordo com a metodologia de classificação de Risco do DRM-RJ, a área vistoriada encontra-se em risco geológico muito alto, dado os indicadores de instabilidade observado em campo, recomenda-se intervenções adequadas, além do constante monitoramento do local por um profissional qualificado.
