PARECER TÉCNICO EM MANGARATIBA-RJ

ABRIL DE 2023

PARQUE BELA VISTA I  
MANGARATIBA

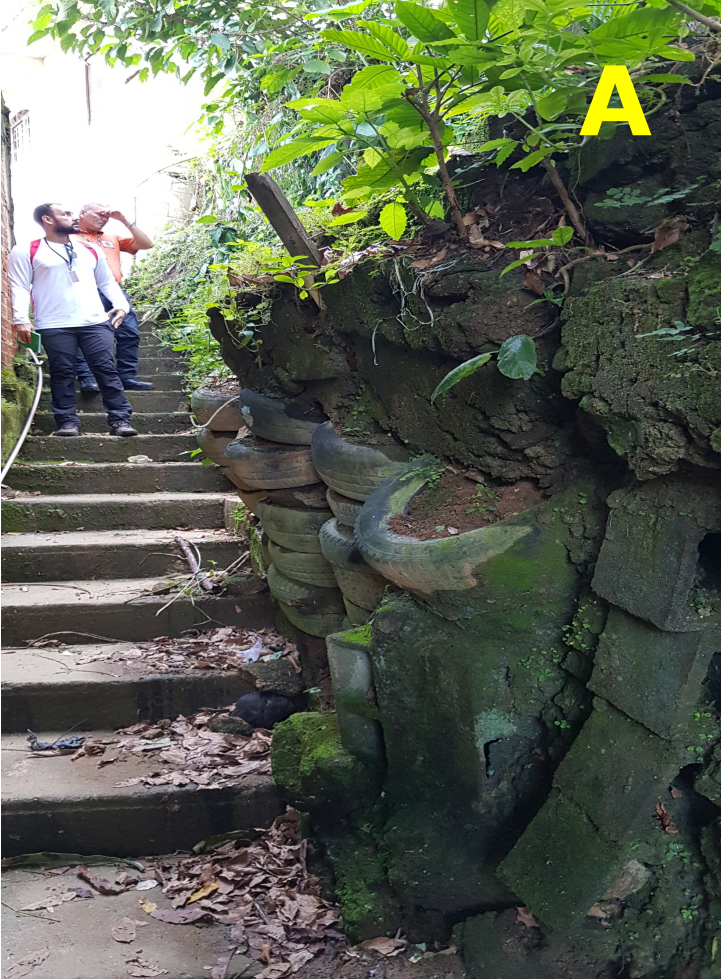
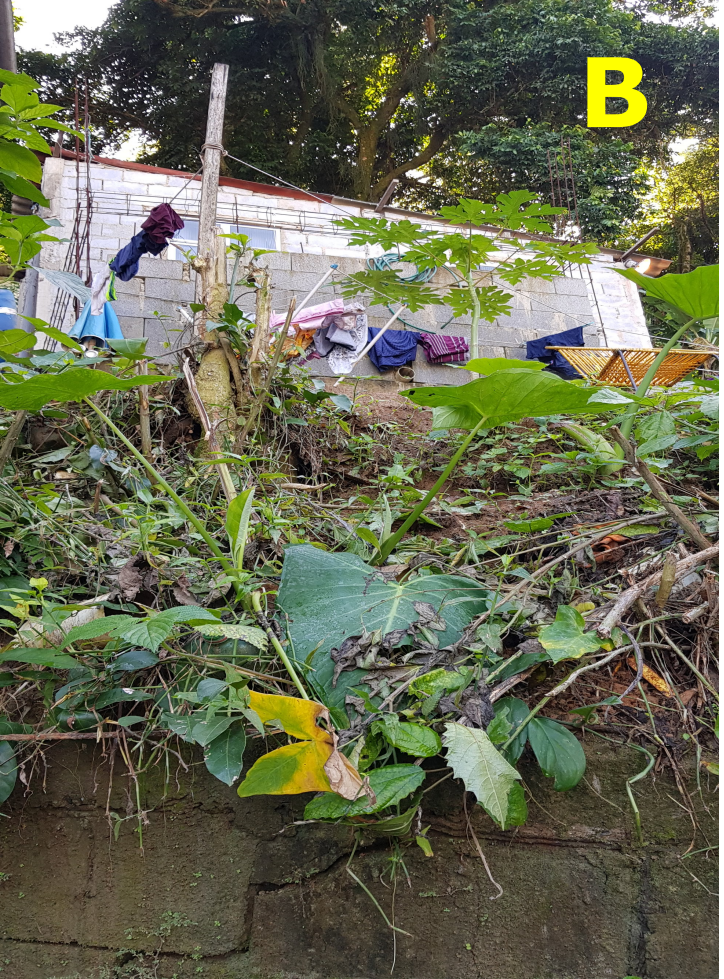
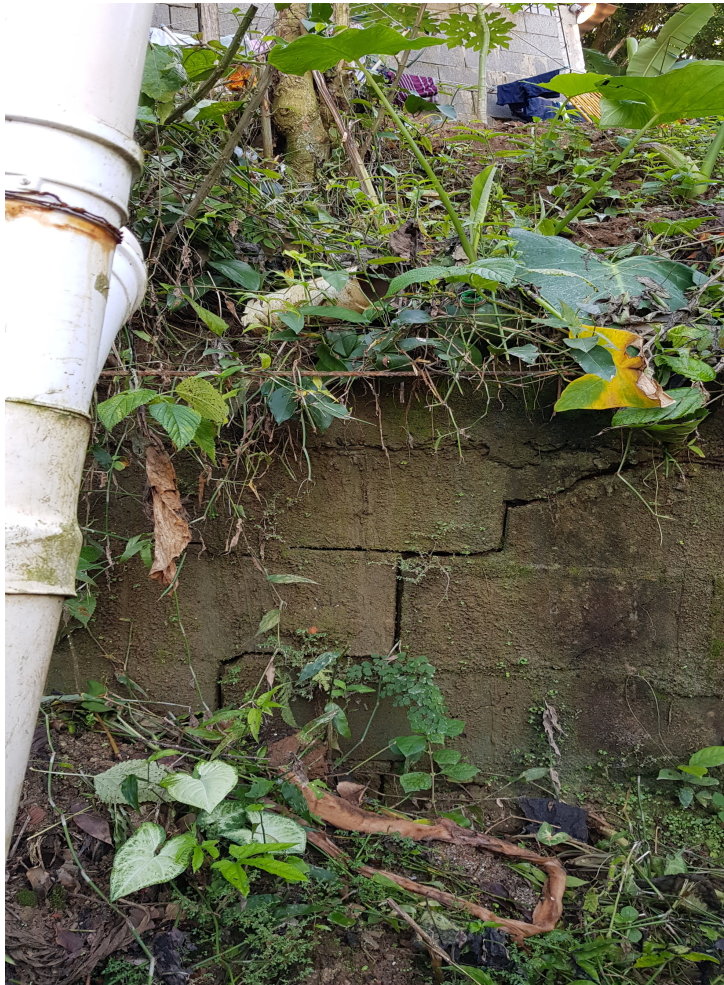
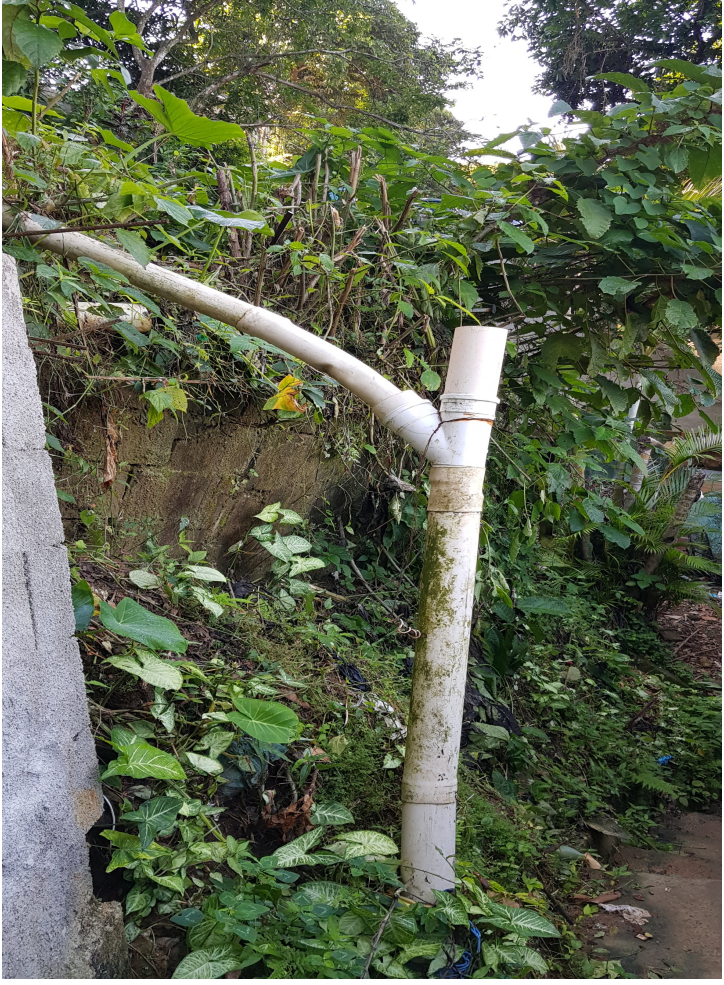
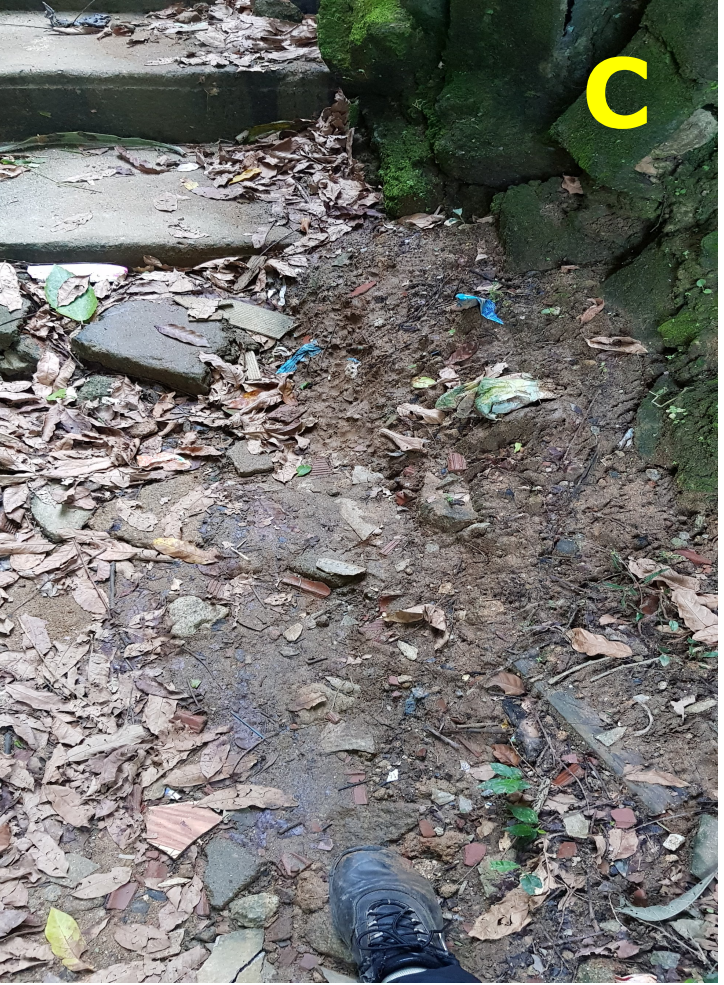
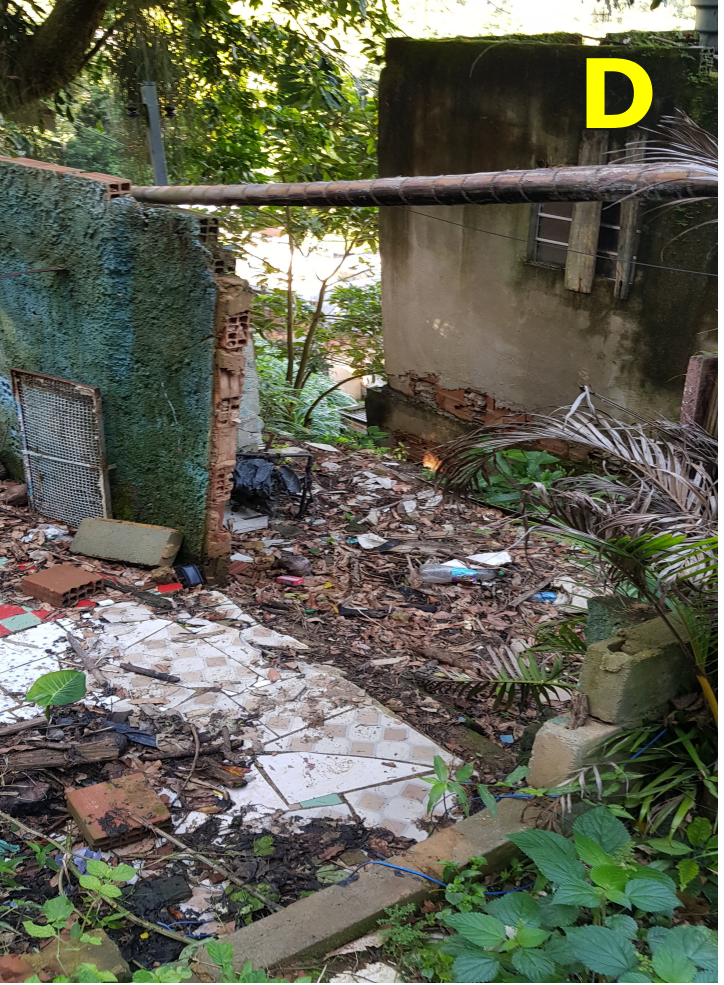
Muro embarrigado em direção a via de acesso (A) local sem drenagem. A montante desta construção há uma casa recém reformada (B) com obras em andamento de do que seria uma varanda. O material deslocado já se encontra a jusante do muro (C). Na sequência da via há outra construção com pneus e blocos de rocha também embarrigados.A montante desse muro precário, há uma construção destruída (D).

Considerando o cenário atual, a metodologia de classificação de risco do DRM-RJ, trata-se de uma área de Risco Médio, ou seja, há possibilidade de risco de avanço dos processos descritos em caso de chuvas intensas que causem instabilidade nas encostas. Portanto, recomenda-se a fiscalização e monitoramento do local, avaliação de um profissional capacitado e qualificado para a adoção de obras geotécnicas cabíveis.
