**PARECER TÉCNICO EMERGENCIAIS NA RODOVIA RJ-135, KM9,5**  
**ABRIL DE 2023**

Trecho entre Rio das Flores/Abarcamento e Andrade Pinto - RJ

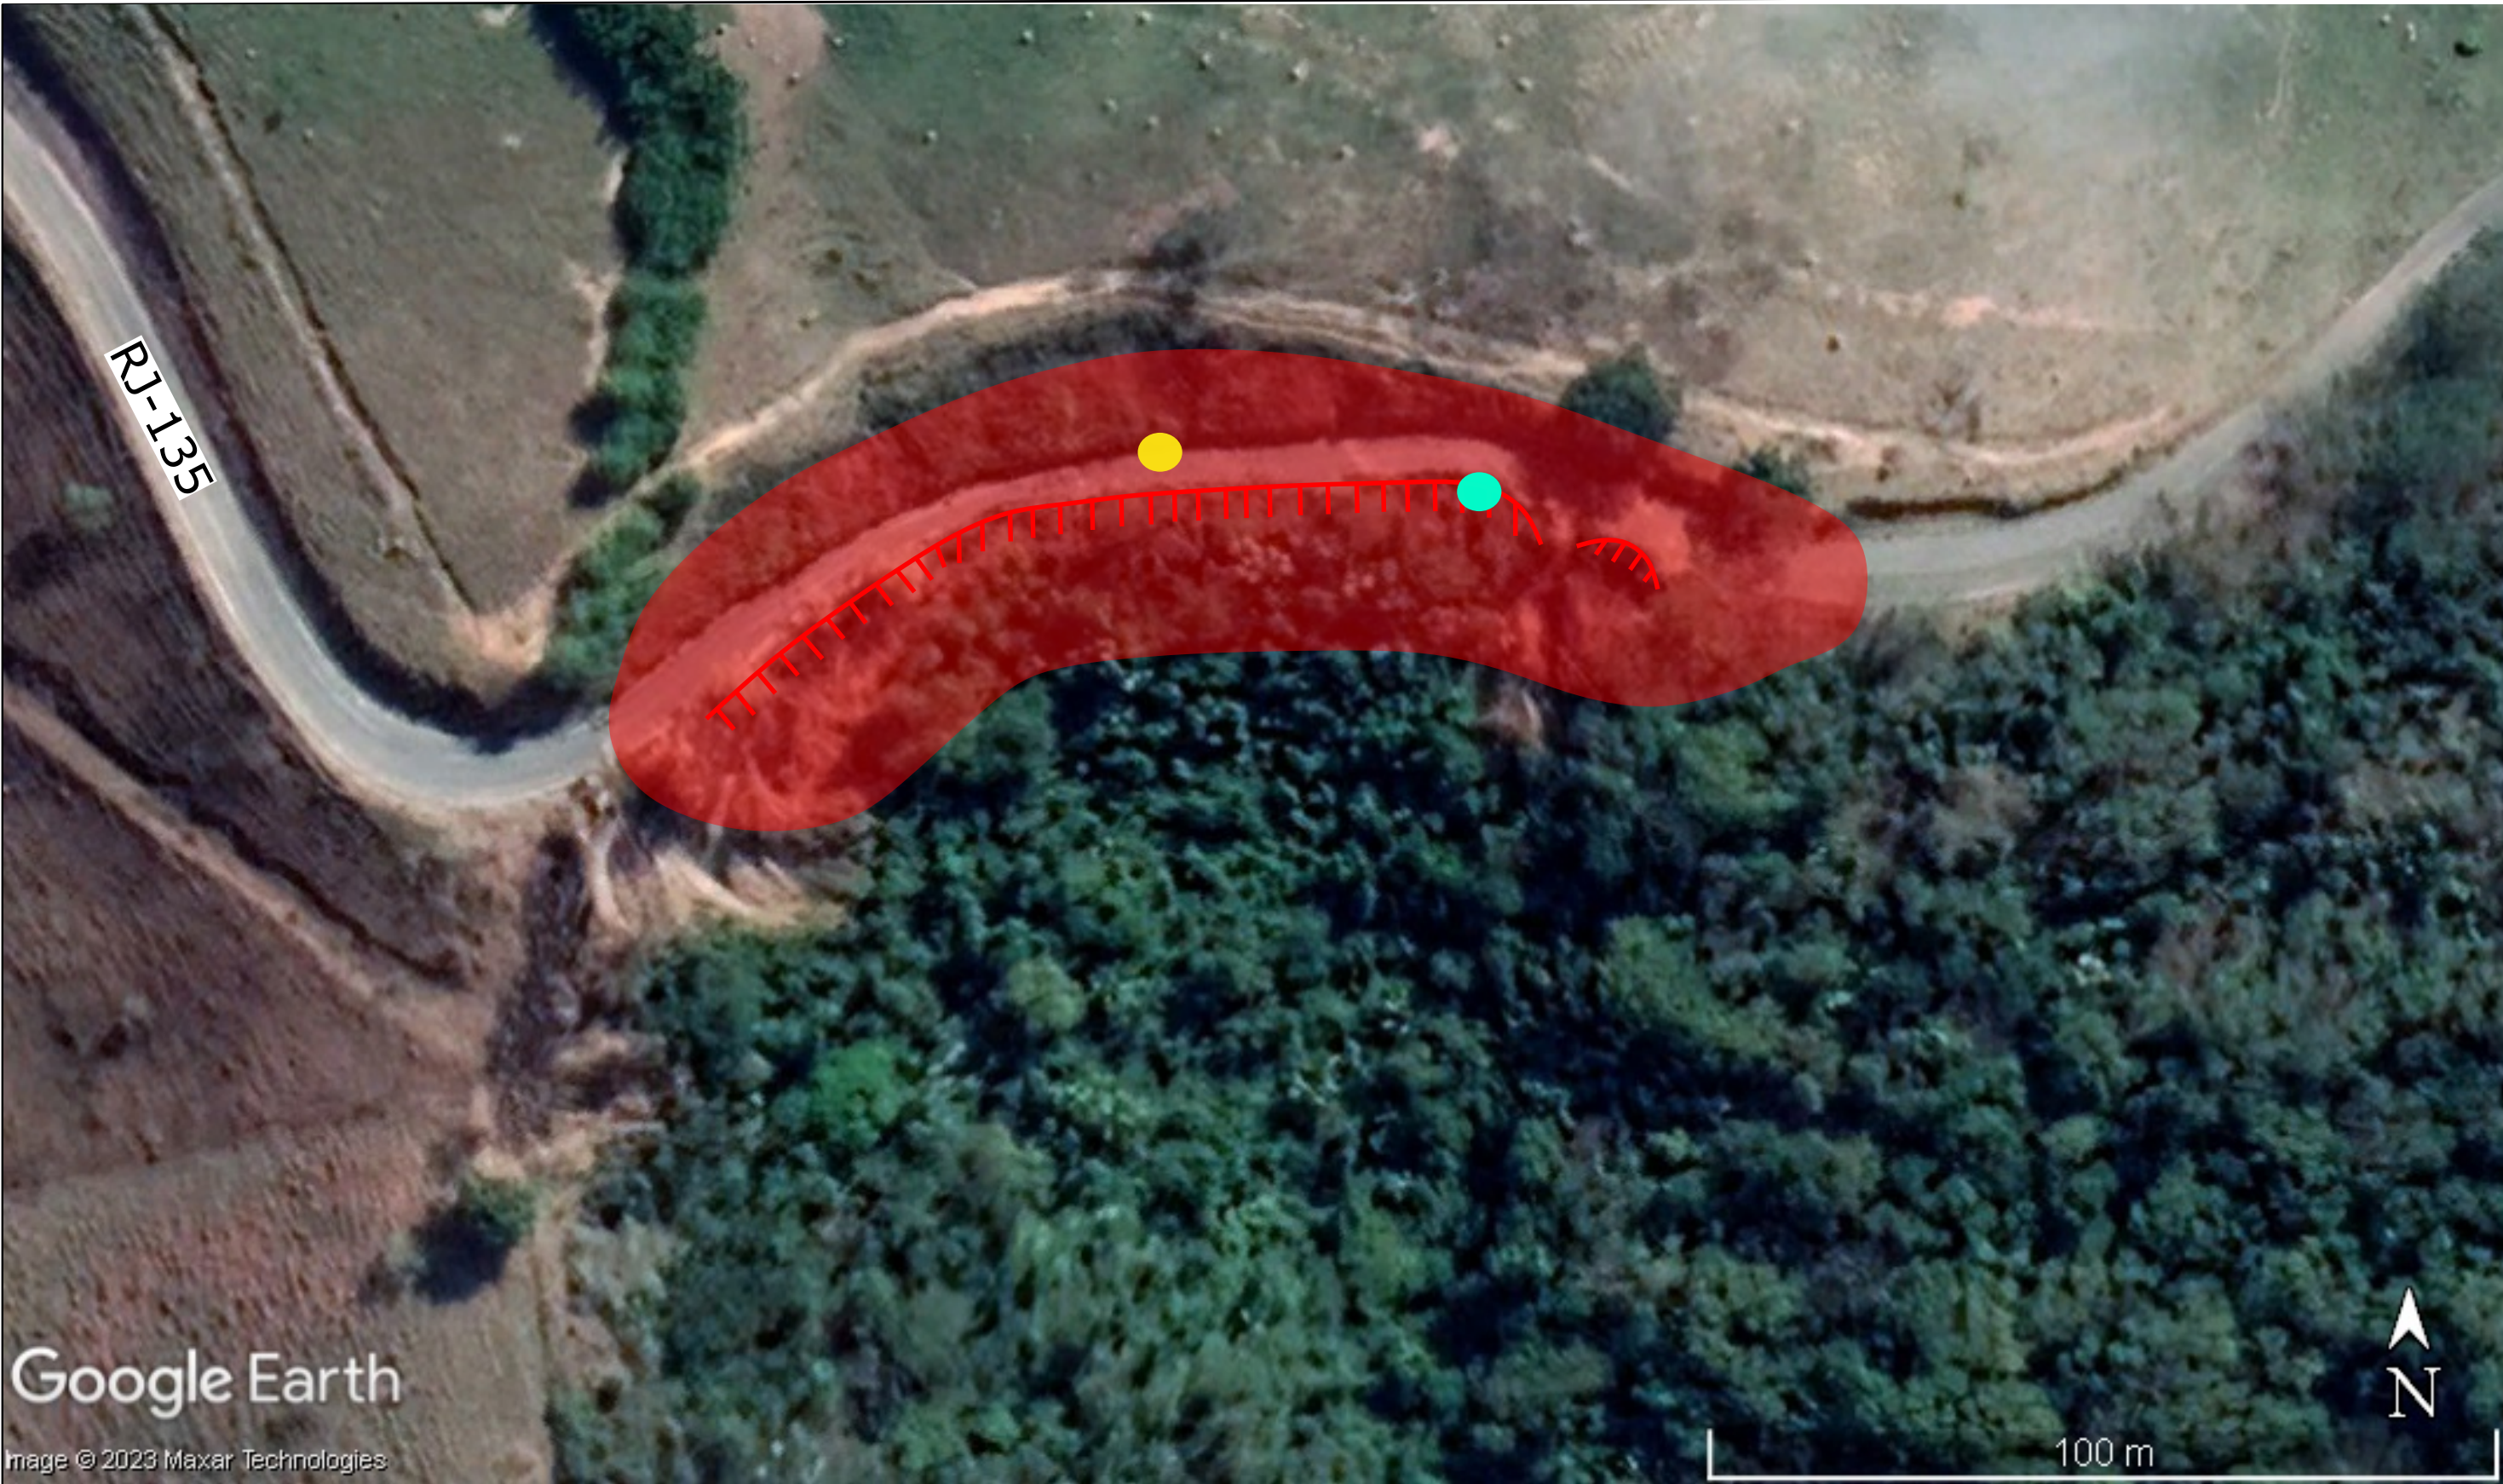
Em atendimento ao Ofício DER/CHEGAB Nº97, o DRM realizou no dia 19/04/2023 vistoria técnica na RJ-135, no KM 9,5, trecho compreendido entre Rio das Flores/ Abarcamento e Andrade Pinto . A vistoria teve como objetivo a avaliação de risco geológico relacionados as ocorrências de movimentos de massa decorrentes dos episódios de chuva do período de janeiro a março de 2023. O ponto avaliado pela equipe do DRM encontra-se a jusante da RJ-135. No trecho vistoriado, a RJ-135 apresenta leve declive e está inserido em um sub-bacia hidrográfica. Imagem antiga (Google StreetView, Jan/2019) mostra que o processo está ativo desde janeiro de 2019 (Foto 1), onde o meio fio da RJ-135 se encontra deslocado em direção ao talude a jusante, mostrando movimentação do solo/aterro. Não foi possível precisar a data do seu início. Foram identificadas duas cicatrizes de deslizamento, sendo a maior com aproximadamente 110m de extensão, porém grande parte de sua extensão está encoberta por vegetação. No momento da vistoria foi possível observar que o processo havia avançado para montante (em direção à RJ-135), deixando a RJ em meia-pista (Foto 2). A RJ possui aterro, com espessura aproximada de 40cm (Foto 3 - seta) e apresenta solo alterado e rochas muito alteradas no nível abaixo (Foto 4). O asfalto apresenta trincas paralelas a crista do deslizamento (Foto 5). Não foi possível obter medidas de alcance, profundidade e inclinação da cicatriz de deslizamento devido a densidade de vegetação de grande porte encontrada no talude a jusante. Já a segunda cicatriz de deslizamento tem aproximadamente 14m de extensão (Foto 6). A montante da RJ-135 o talude de corte apresenta vegetação de predominantemente de gramíneas, com poucas árvores de médio porte e com aproximadamente 5m de altura (Foto 7). Foi possível identificar processos erosivos no talude de corte (Fotos 8 e 9). Acima dos 5m de altura da encosta tem inclinação menor. O sistema de drenagem no trecho vistoriado é precário, onde há valeta apenas próxima ao talude a montante da RJ e no momento da vistoria a mesma estava obstruída com vegetação (Foto 9). Ademais, ao longo do trecho vistoriado foi feito um desvio redirecionando fluxo hídrico vindo da RJ para outro trecho da RJ, afastado das ocorrências (Fotos 1, 4 e 5 - seta). Portanto, com os fatos supracitados, o trecho da rodovia RJ-135 se encontra em risco muito alto.
