Em atendimento ao ofício DER/CHEGAB nº 97, o DRM-RJ realizou no dia 04 de abril de 2023, uma vistoria técnica as margens da RJ-148, km 61, bairro Bacelar, trecho próximo ao portal do município de Carmo. A vistoria teve como objetivo avaliar o risco geológico relacionado a ocorrência de movimento de massa.

**PARECER TÉCNICO EM TERESÓPOLIS - RJ**  
**ABRIL DE 2023**  
**RJ-148 KM 61**

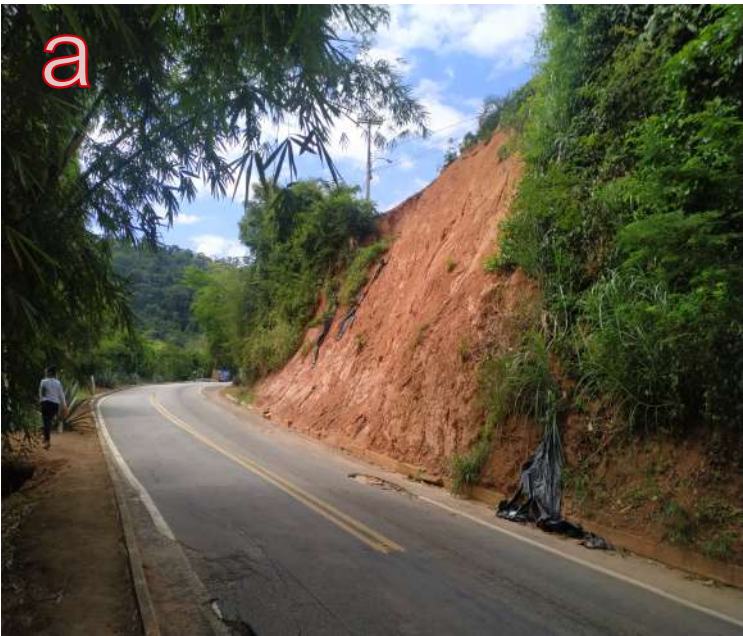
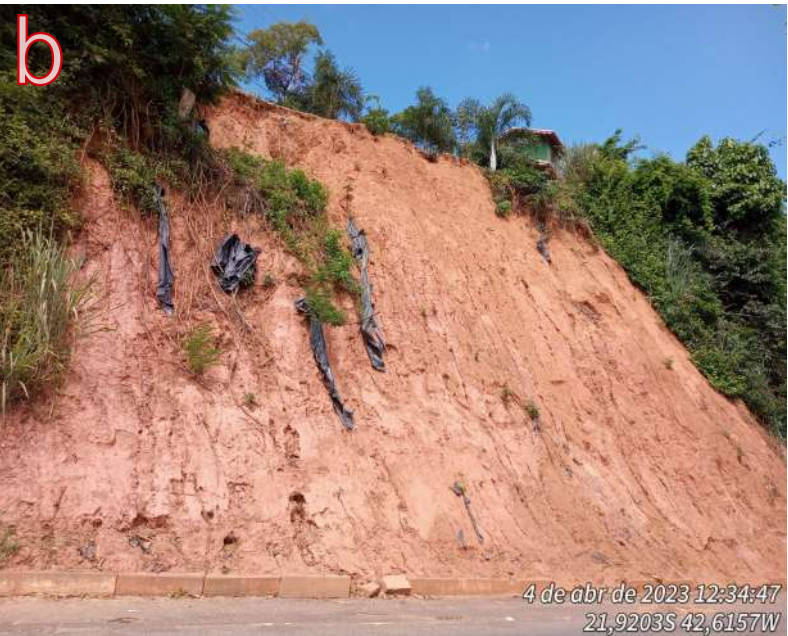
(1) Ocorrência de deslizamento planar pretérito à direita da RJ-148, sentido a cidade de Carmo. Foram mobilizados solo residual, cobertura vegetal de vários portes e galhos de árvore. A encosta apresenta cerca de 12 metros de altura, extensão de aproximadamente 20 metros da cicatriz de deslizamento, e inclinação de 70° à cicatriz em negativo. Há evidências de feições erosivas como sulcos e ravinas, árvores inclinadas e trincas no asfalto, o que indica a instabilidade do terreno. Na montante do deslizamento há uma edificação (Guarda Civil Municipal Ambiental) com distância de 5 metros da crista do deslizamento. Foram colocadas lonas como forma paliativa de retardar o processo erosivo, no entanto, no momento da vistoria, as mesmas encontravam-se destruídas.

Assim sendo, considerando a metodologia de classificação de risco a deslizamentos do DRM-RJ, trata-se de Risco Muito alto. Portanto, recomenda-se a fiscalização e monitoramento da área; avaliação de um profissional qualificado para a adoção de obras geotécnicas, considerando a implantação de um sistema de drenagem eficiente e bem dimensionado para toda a encosta; orientação aos transeuntes sobre o risco do local; em casos de chuvas intensas, evitar passar pelo local; e colocação de lonas como forma paliativa, tendo em vista a possibilidade de evolução dos processos geológicos.

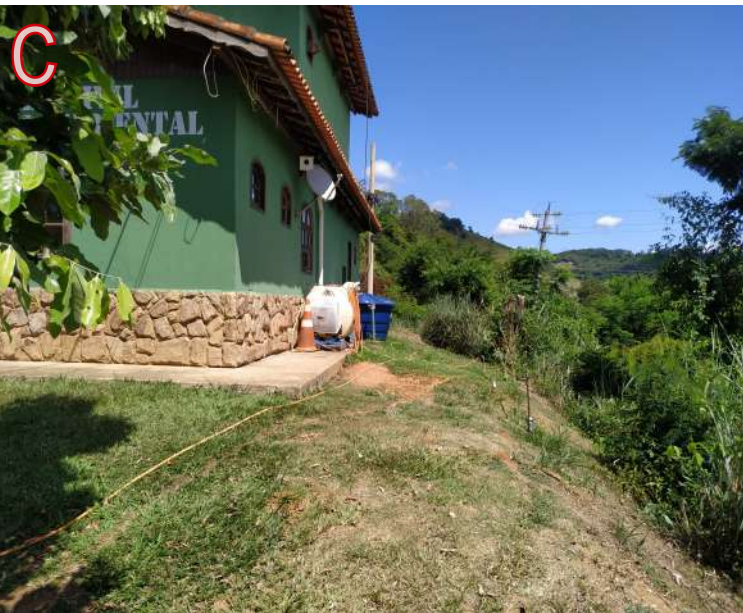
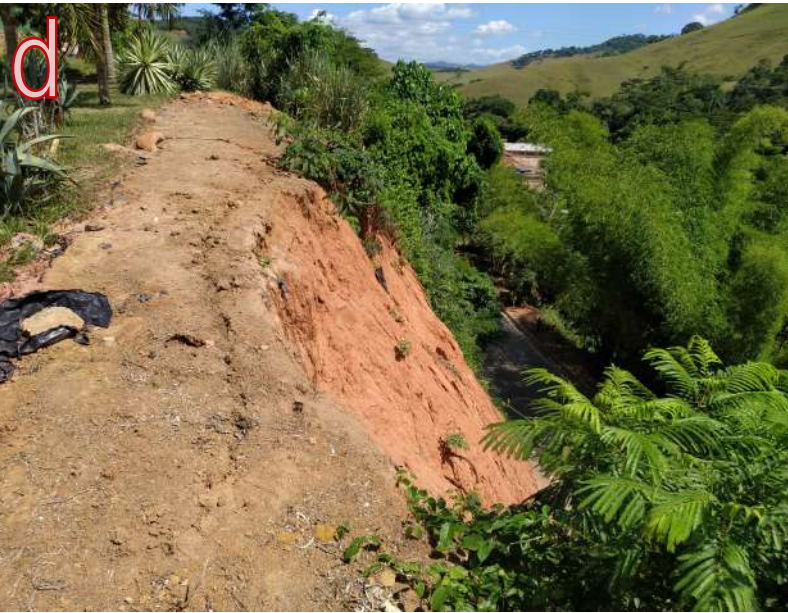
(2) A jusante, à esquerda da RJ-148 com sentido a Barra de São Francisco, há evidências de trincas no asfalto próximas ao meio-fio, calçada de terra distando de 1 a 3 metros da crista de deslizamentos planares pretéritos. O talude de corte com altura de cerca de 12 metros, é composto por solo coluvionar e cobertura vegetal densa. Pode-se observar também outras condicionantes geológica-geomorfológicas de instabilidade, tais como: trincas no aterro; feições erosivas; área de bambuzal, estando algumas inclinadas; e árvores inclinadas. Ademais, há 3 edificações a jusante, com distância de até 5 metros do talude.

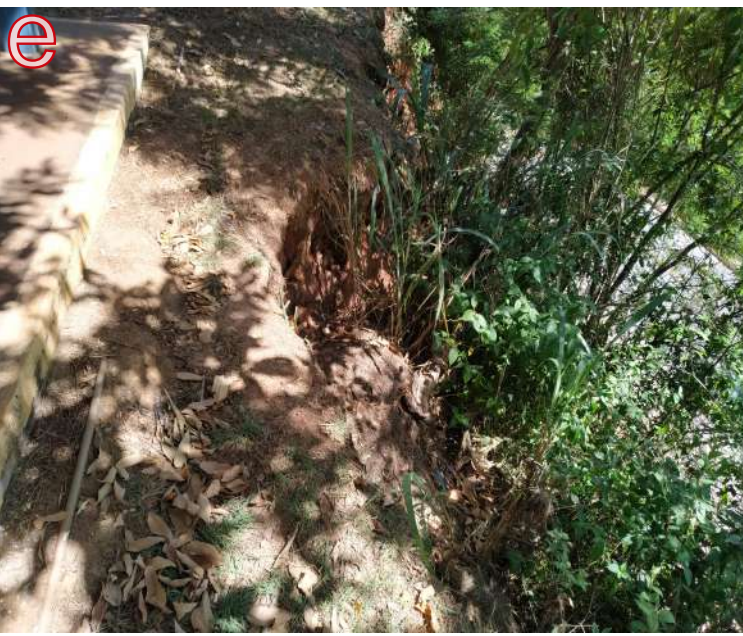
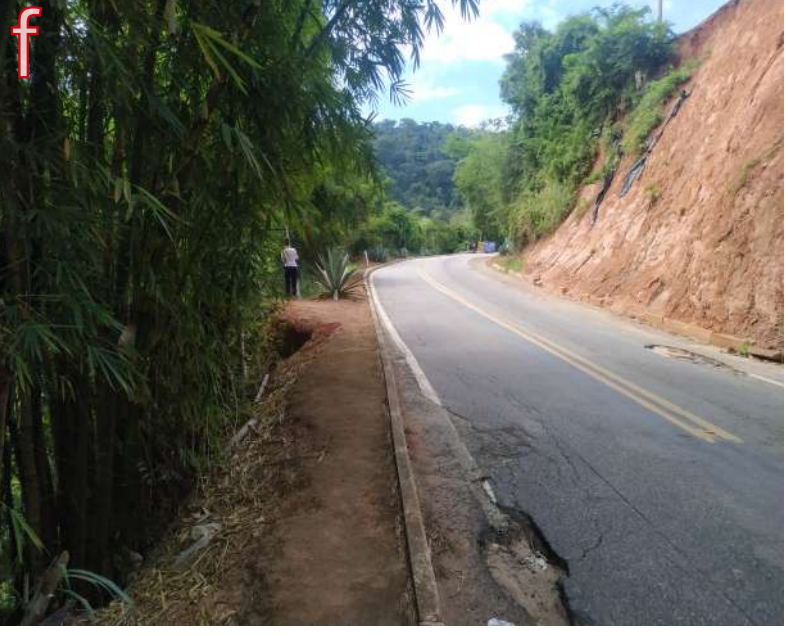
(3) Na Avenida José Ribeiro de Moura, na entrada à cidade de Carmo, e na proximidade da Guarda Civil, foi observada outra cicatriz de deslizamento pretérito com altura de 12 metros e extensão de 28 metros, aproximadamente, composta por solo laterítico e saprolítico. Há processos erosivos avançados, árvores de alto porte na crista do deslizamento e vegetação densa. Em continuidade ao item (1), no setor a montante da encosta, foram observados indicativos de avanço na instabilidade do terreno, como trincas no solo de 20 centímetros e degraus de abatimento com cerca de 25 metros de extensão.
