## PARECER TÉCNICO EM MANGARATIBA - RJ ABRIL DE 2023

Rua José Alves de Souza e Silva, 133, Bela Vista 2  
Centro

Data da Vistoria: 13/04/23

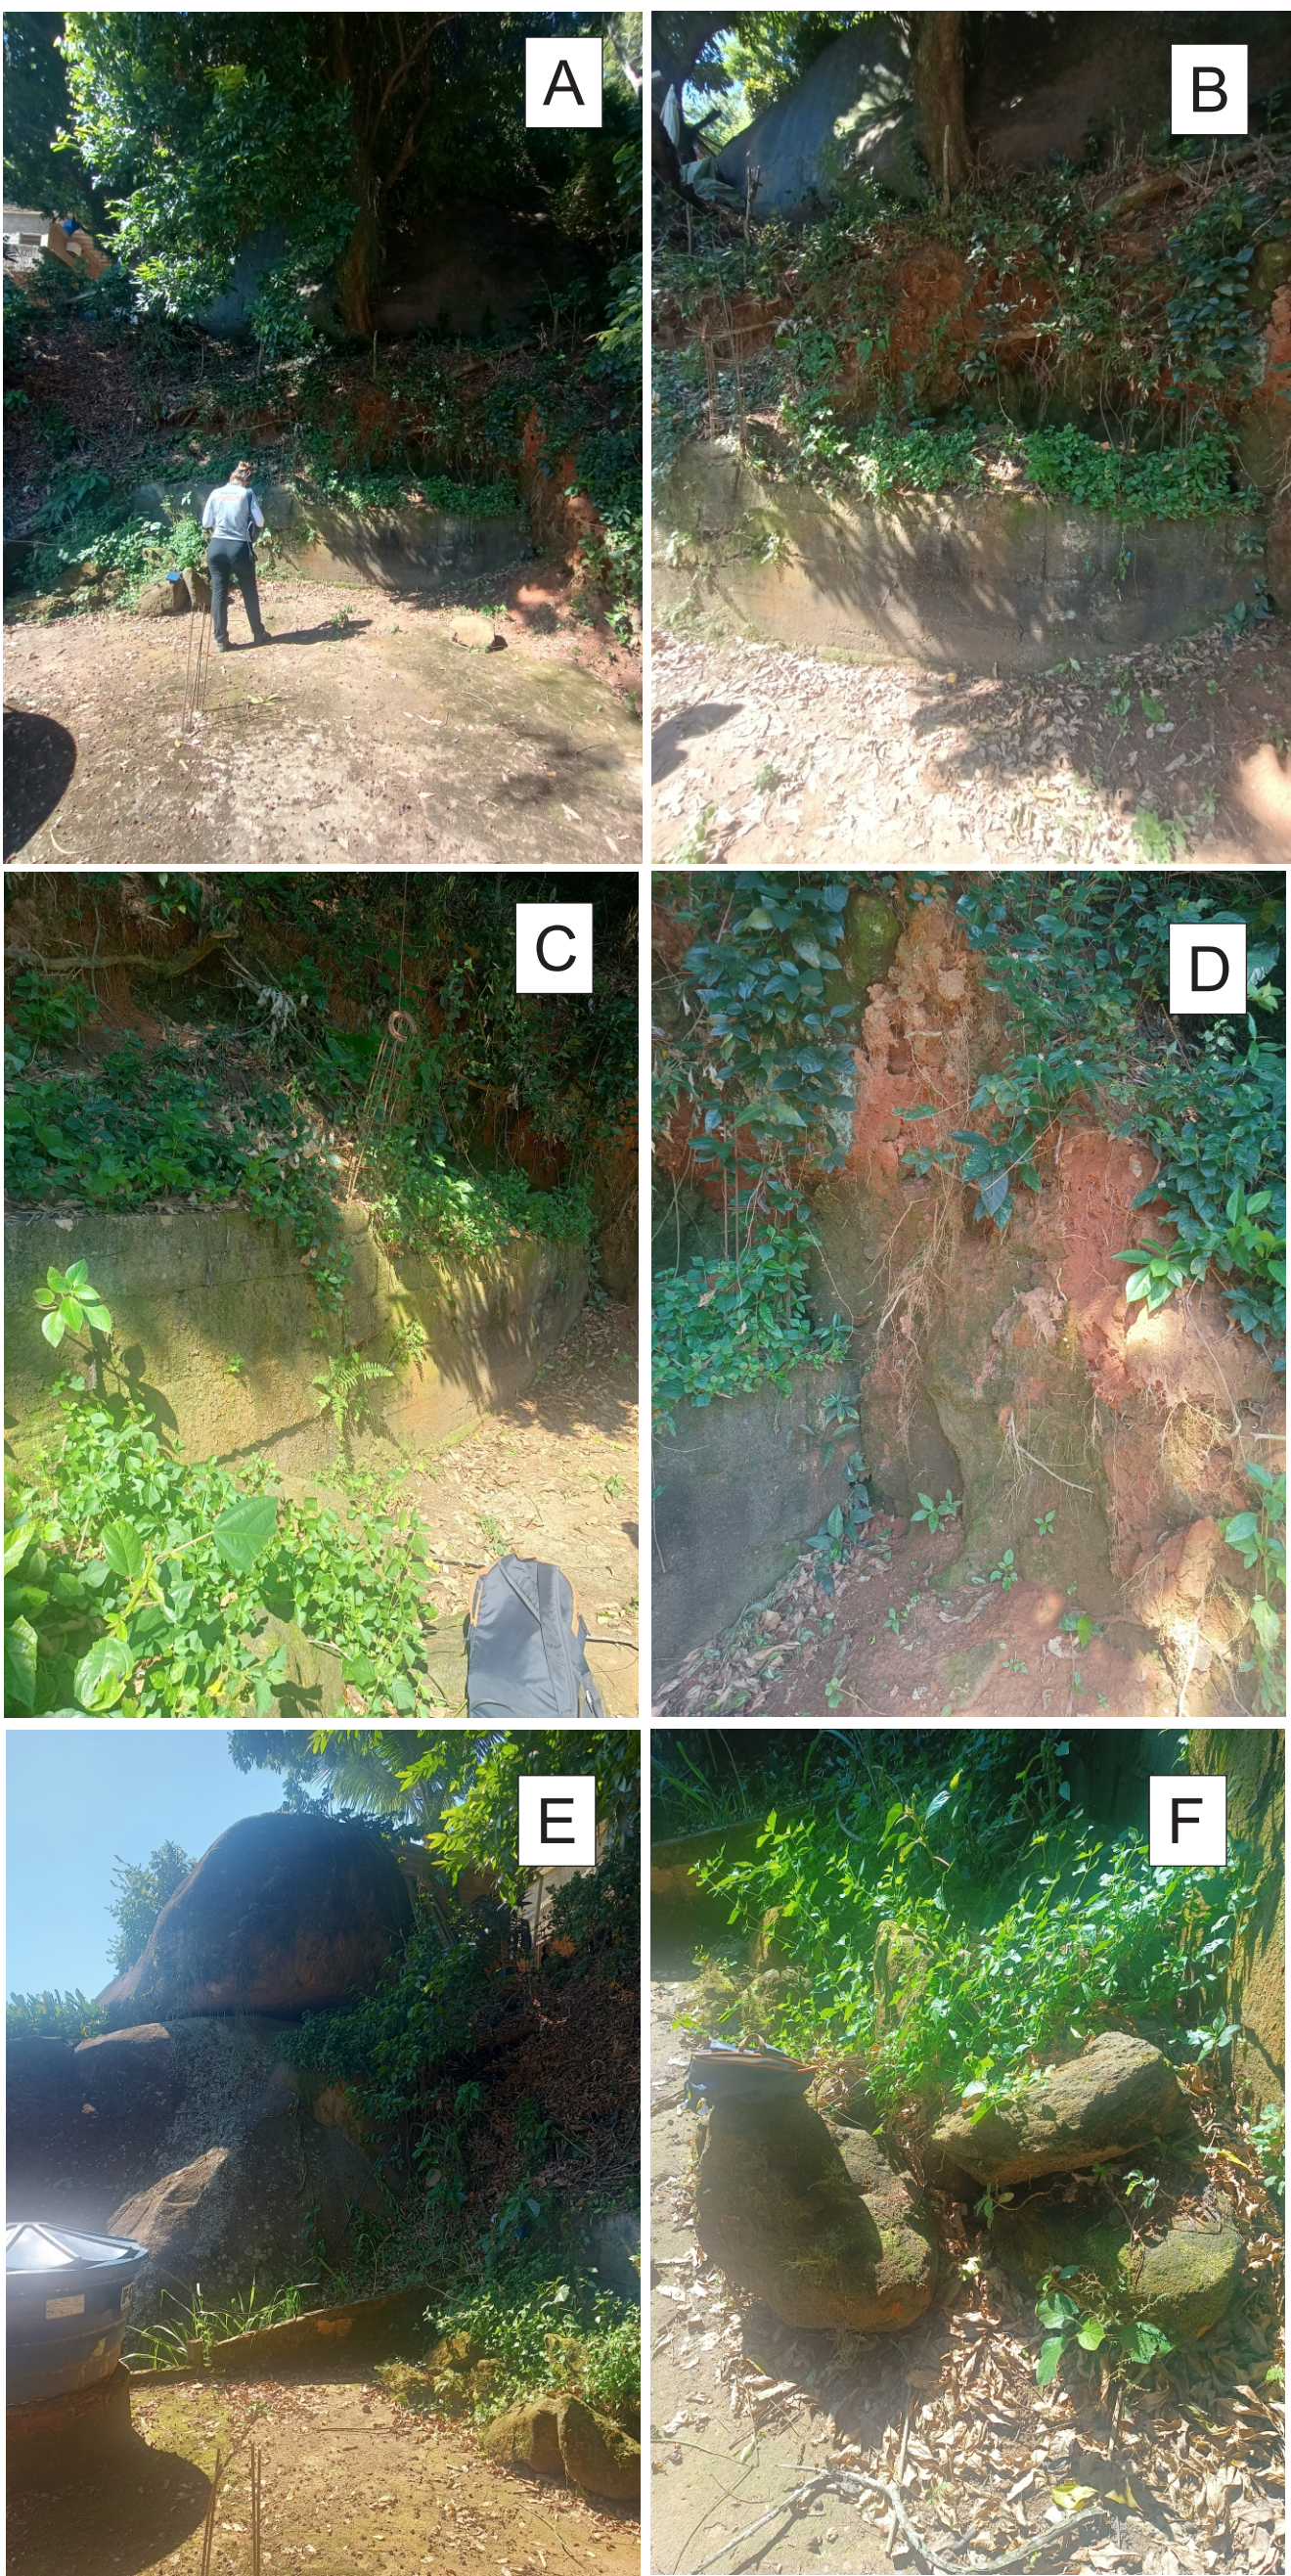
A casa de número 133 está em contato direto com o talude de corte. Este, é composto por solo residual jovem e blocos de até 1 metro de tamanho. Vegetação de médio a grande porte compõe o restante do talude (Figura A). Sobre a casa é observado um pequeno muro de contenção, embarrigado, construído em contato direto com o talude (Figuras B e C), alguns blocos que sofreram queda e estão depositados sobre a casa e existem pequenos indícios de processos erosivos em regiões expostas do talude (Figura D). Blocos decamétricos estão ao lado da casa, mas não apresentam risco para o imóvel (Figura E). A residência encontra-se vazia e com placa de Aluga-se.

Considerando o cenário atual, a metodologia de classificação de risco a escorregamentos do DRM-RJ, trata-se atualmente de uma região de Risco Médio, devido à proximidade do talude de corte que apresenta pequenos indícios de processos erosivos e blocos que sofreram queda e estão depositados sobre a casa (Figura F).
