**ATENDIMENTOS EMERGENCIAIS EM PETRÓPOLIS**  
**JUNHO DE 2022**

Deslizamento na rua Coronel Duarte da Silveira, Bingen.

Data da elaboração: 02/06/22  
Data da vistoria: 01/06/22

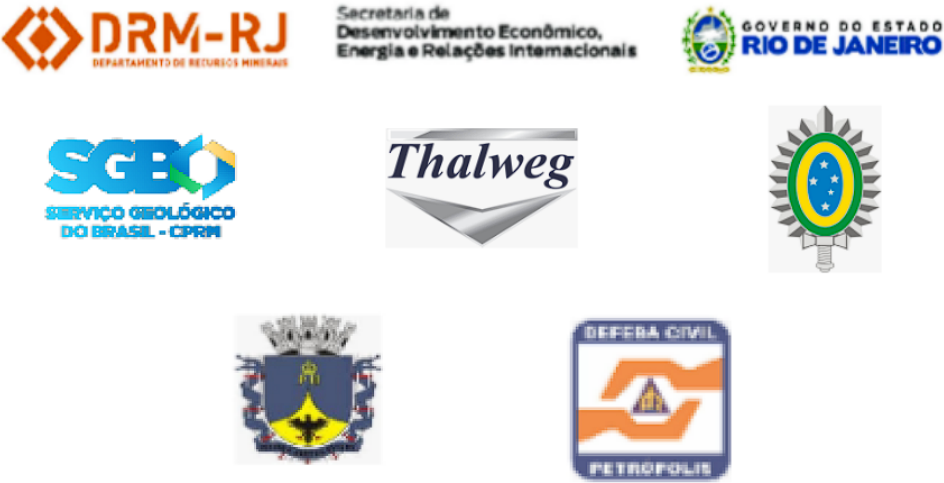
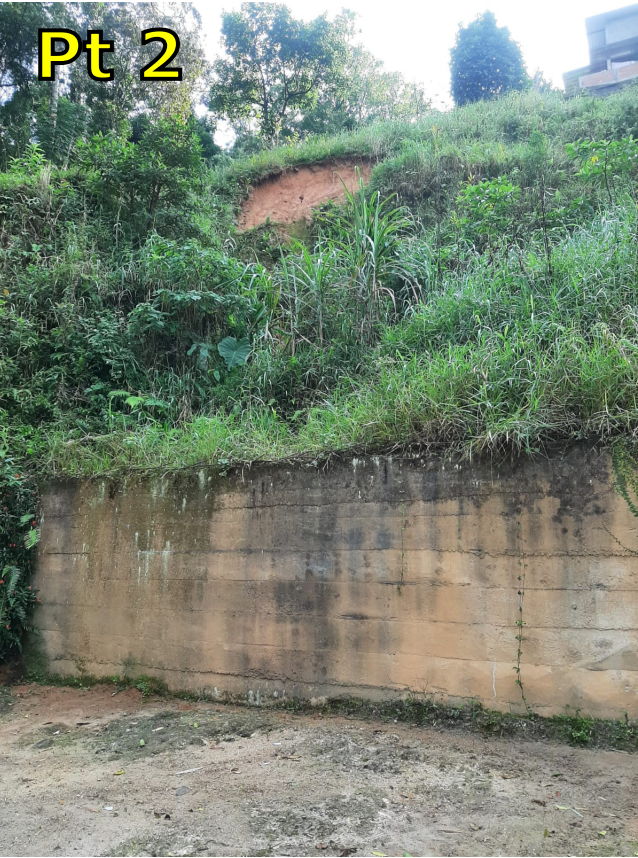
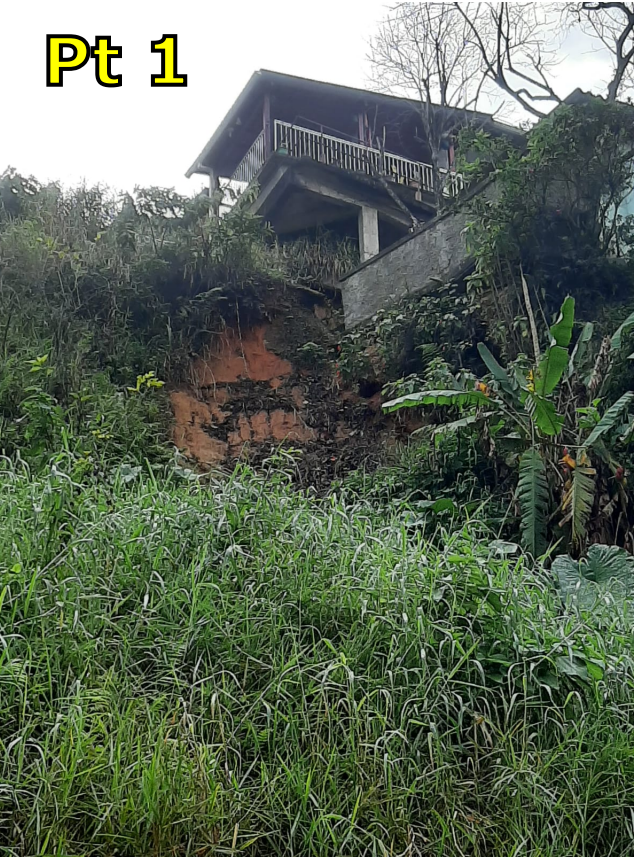
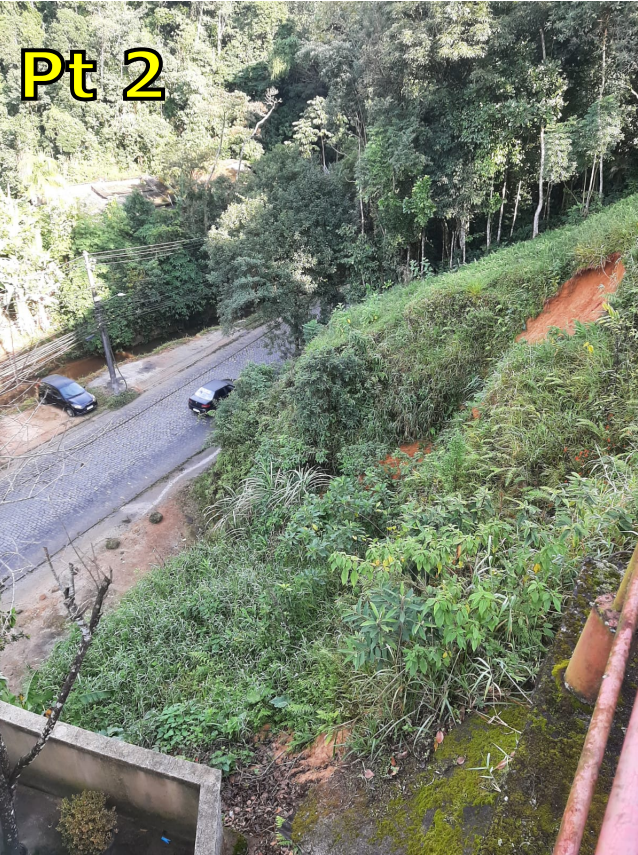
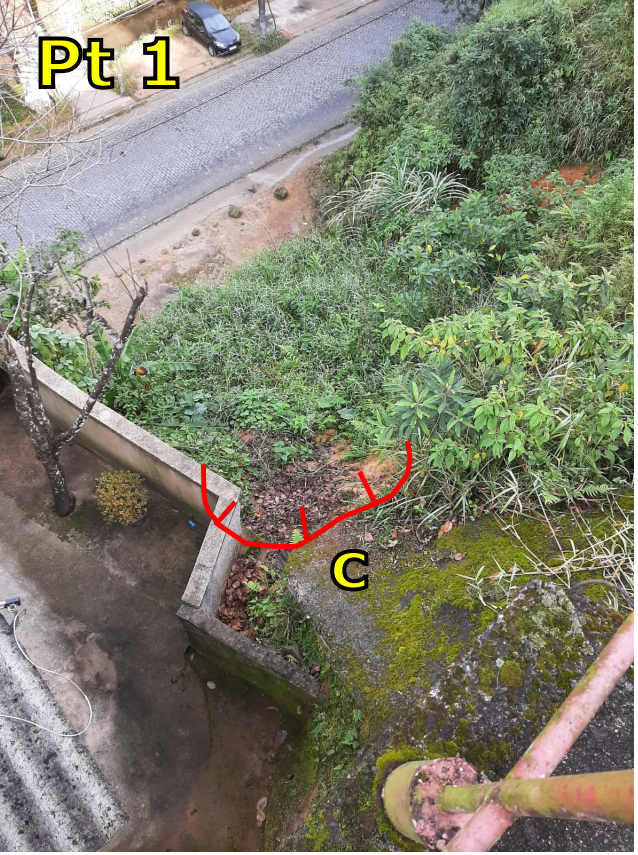
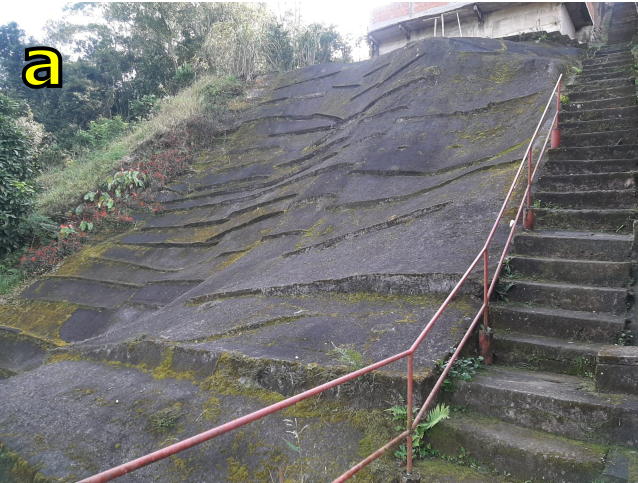
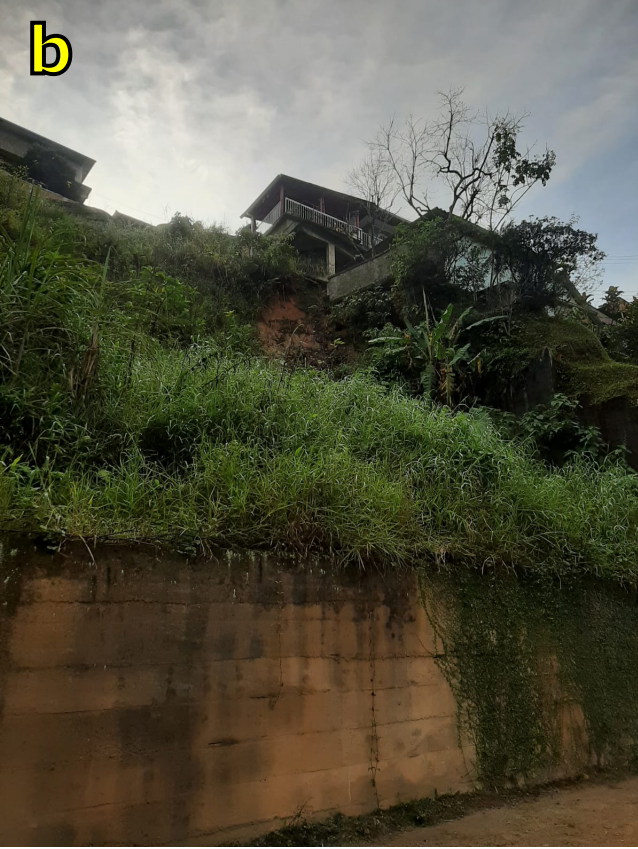
Ocorrência de deslizamentos no terreno vizinho ao número 1234 da Rua Coronel Duarte da Silveira. Não há registro de vítimas. Foram identificados dois escorregamentos no terreno, porém no momento da visita não havia moradores no local para prestar maiores informações. O talude está parcialmente com contenção de concreto **(a)**, este não apresenta sistema de drenagem e sua estrutura ocasiona dois caminhos preferencias para o fluxo d'água em períodos de chuva que desemboca sobre a face do talude sem conteção de concreto. Há um muro de contenção na base do talude e no final do talude há presença de muro de contenção **(b)**.

**Pt1)** O escorregamento planar de solo residual maduro ocasionando uma estrutura em balanço na lateral da residência de nº 1401 a montante do talude **(c)**. A cicatriz tem aproximadamente 2,5 m de comprimento por 5 m de altura. O talude tem vegetação de baixa densidade e na região do depósito de detritos há bananeiras. Portanto, o polígono de risco remanescente inclui a residência pois o talude encontra-se instável e o processo que pode ser reativado em caso de chuvas intensas.

**Pt2)** A cicatriz tem 2 m de largura e 6 m de altura declividade variando de 90º a 70º, a vegetação é de pequeno porte com a presença de duas arvores de medio porte, não afetando nenhuma residência.
