| DOCUMENTO: | <b>Nota Técnica</b> | DATA.:<br>11/05/2023 | PÁG.:<br>1 / 3 |
| TÍTULO: | Avaliação de Risco Geológico | MUNICÍPIO: | Mangaratiba |

### 2.1. Estrada São João Marcos, RJ 149, Praia do Saco (Coordenadas Datum WGS84 599127.00 m E / 7463878.00 m S)

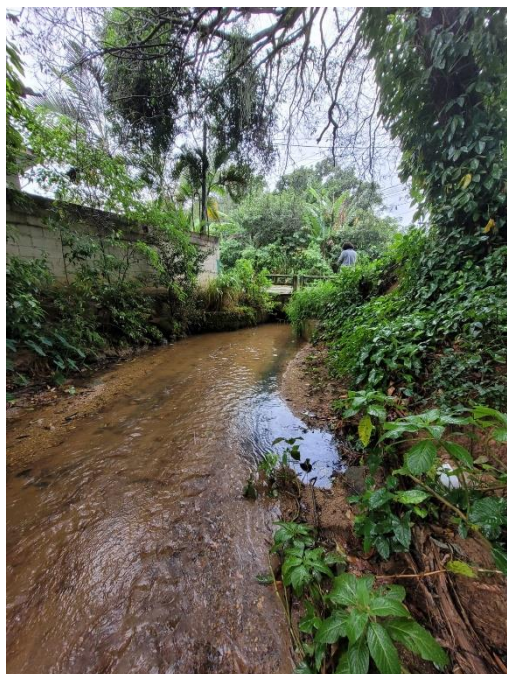
Foto 1: Vião geral do leito do rio e ponte.

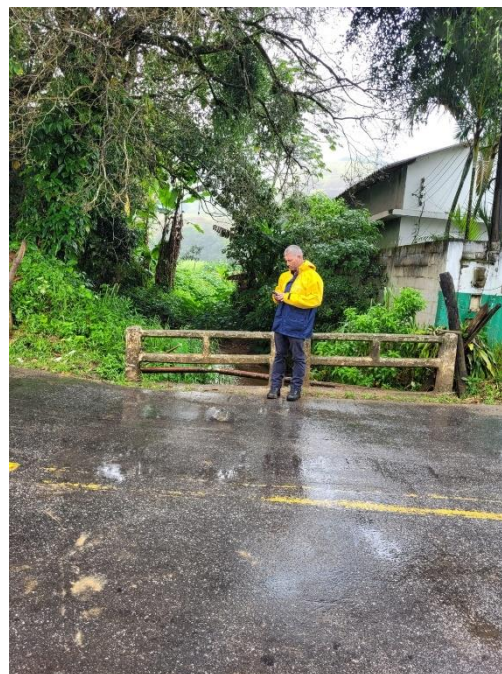
A presente vistoria foi realizada a fim de analisar o Risco geológico associado ao risco de colapso estrutural de uma ponte localizada sobre um dos afluentes do rio “Do Saco”. A estrutura possui aproximadamente 8 (oito) metros de extensão, encontra-se “embarrigada” e inclinada (foto 2), a sua base está comprometida apresentando rachadura e apoiada sobre material inconsolidado (foto 3), além disso, o escoamento das águas pluviais ocorrem pelas laterais da estrutura (foto 4) e este fluxo contribui para a erosão de base e descalçamento da mesma. O material do leito do rio é composto por sedimentos que variam de areia grossa a cascalho, e a vegetação presente é secundária de pequeno a médio porte (foto 1). Não foram identificadas feições geológicas e geomorfológicas que evidenciem a possibilidade de ocorrência de movimento de massa associado a encostas. O risco de caráter hidrológico/fluvial e estrutural imposto à estrada são mais significativos que o geológico, deste modo a análise deve ser continuada por órgãos competentes.

Foto 2: ponte inclinada e pista embarigada.

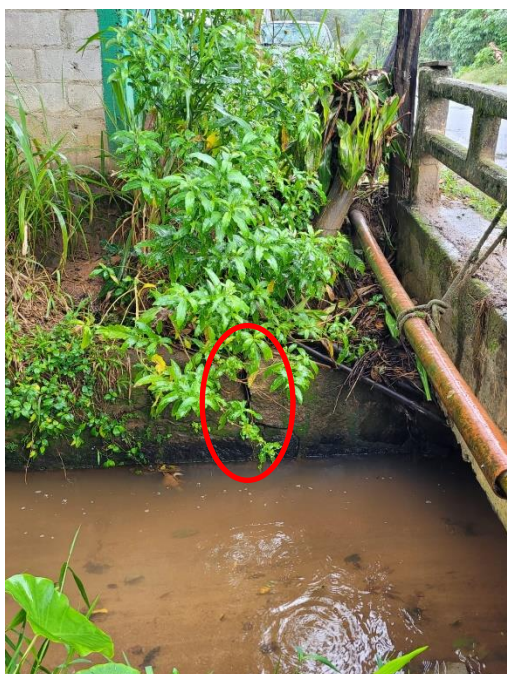
Foto 3: Detalhe da rachadura da base.

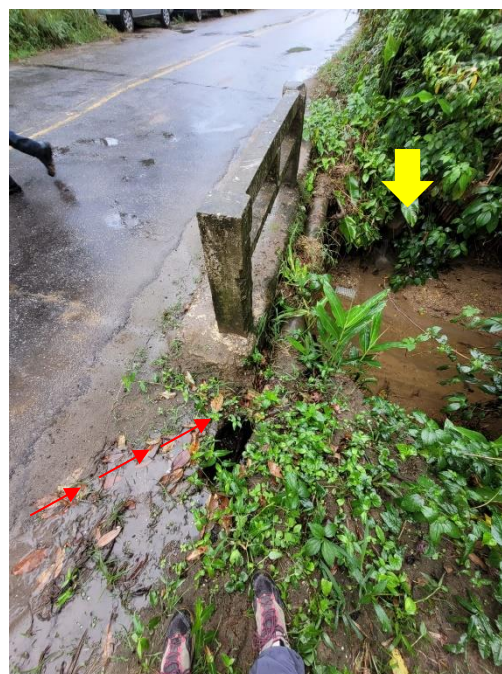
Foto 4: Detalhe do escoamento da pista (seta vermelha) e desague da manilha da via (seta amarela).
