## PARECER TÉCNICO EM RESENDE - RJ

MAIO DE 2023

BAIRRO JARDIM BRASÍLIA

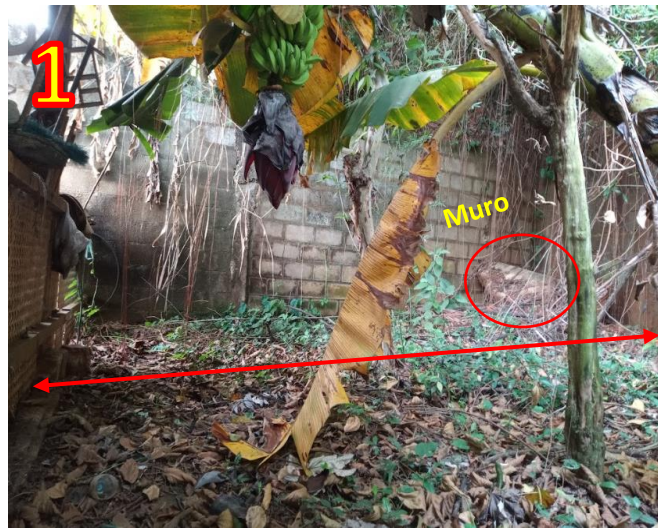
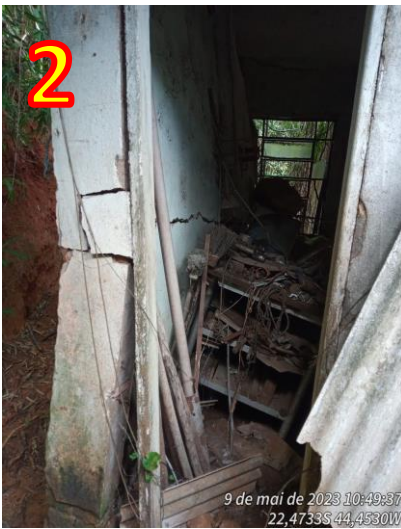
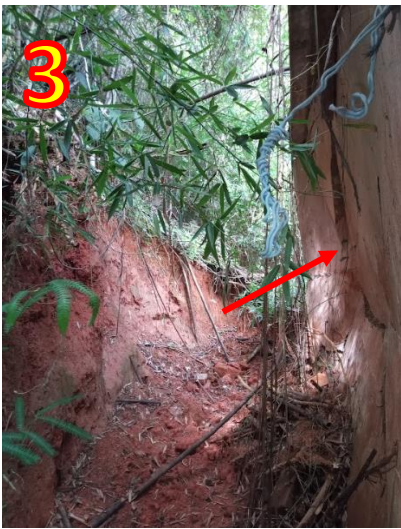
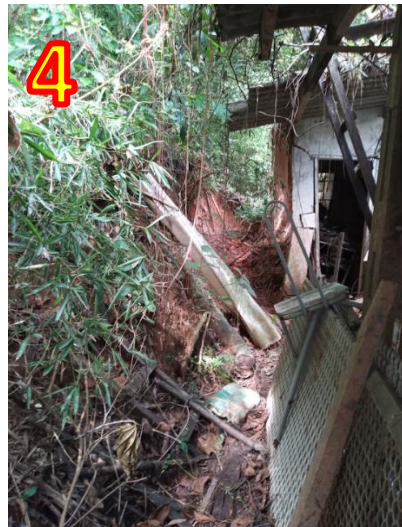
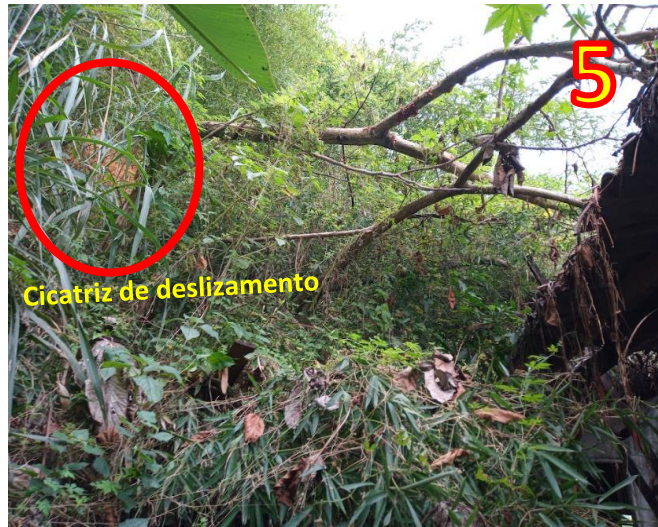
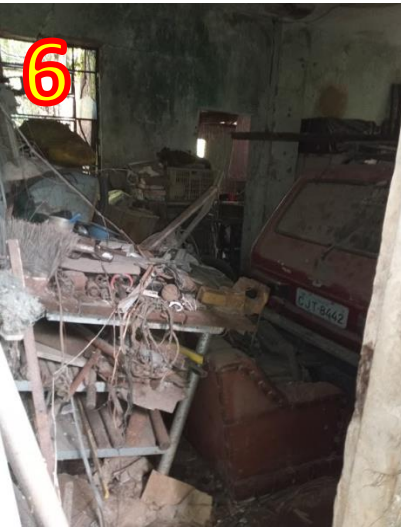
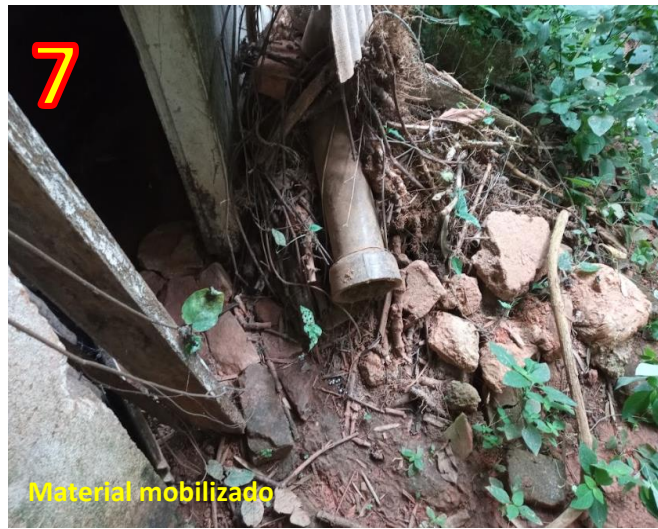
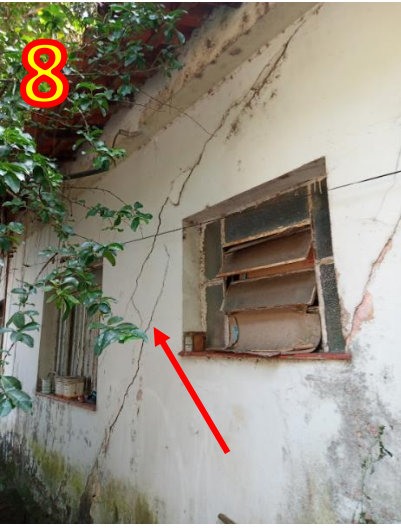
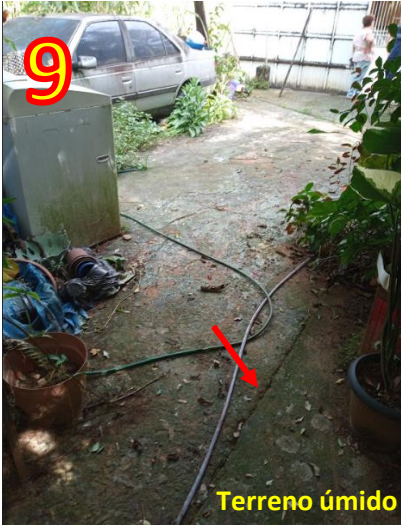
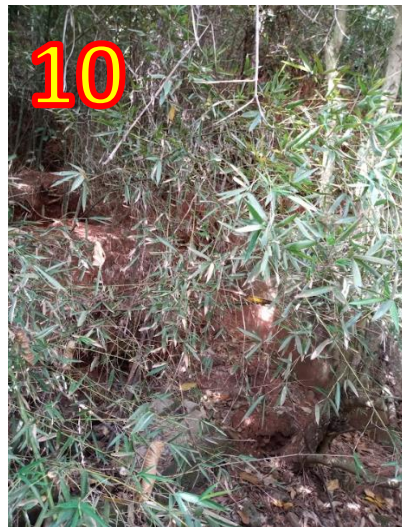
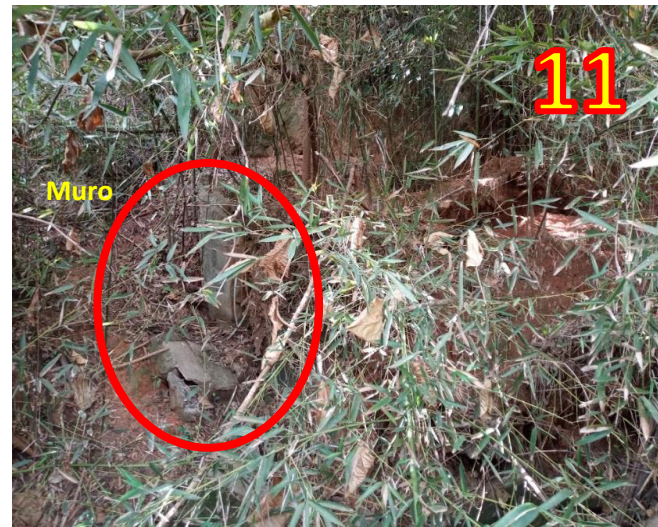
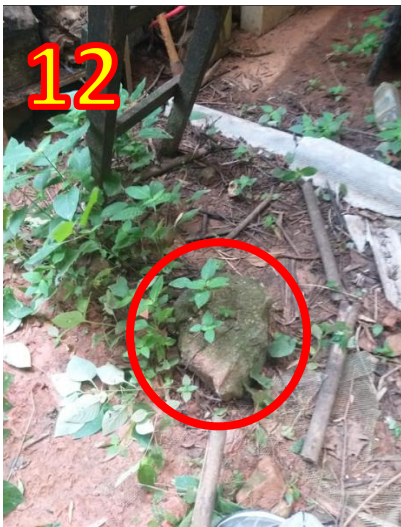
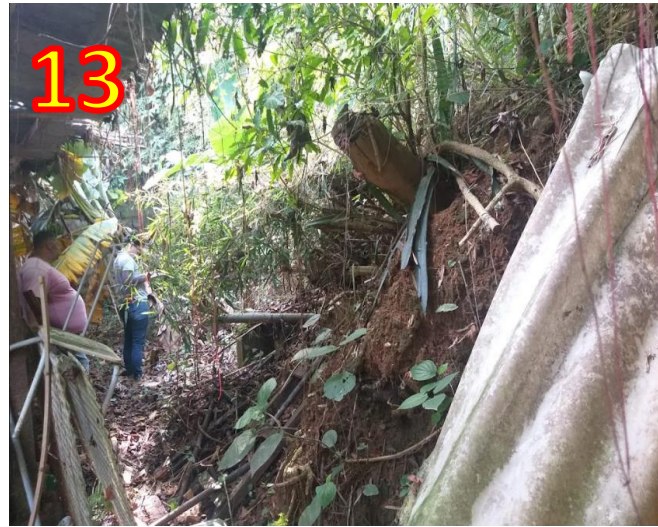
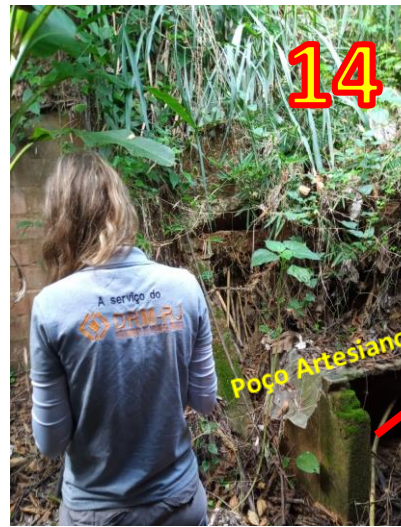
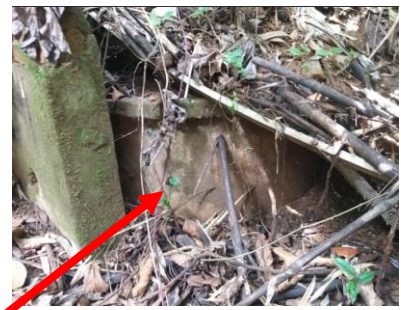
## Residência nº 203

Na residência de nº 203, o principal deslizamento planar que mobilizou bastante material, ocorreu há cerca de 5 anos atrás. Houve também movimento gravitacional de massa em Outubro de 2022, podendo observar a cicatriz do deslizamento (Figura 5), além de um pequeno deslizamento no dia 30/03/2023 (Figura 13). No momento da vistoria, foram observados feições erosivas em estado avançado, materiais mobilizados como vegetação (árvores de médio porte, bananeira e bambus), solo bem alterado, partes do muro de alvenaria e blocos de rocha, estando as árvores e bambus inclinadas (Figuras 7, 10, 11 e 12). No deslizamento planar ocorrido há 5 anos, parte do muro dos fundos da casa caiu. O morador da residência alega que o evento deflagrador do movimento de massa, foi uma tentativa de canalização de água pluvial realizada pela vizinha a montante do seu terreno, onde a água foi desviada para o seu terreno, saturando o solo e ocasionando na queda do muro. Atualmente, os fundos desse imóvel não possui nenhum tipo de sistema de drenagem pluvial e, segundo o morador, a drenagem que existia está obstruída. O muro de alvenaria (altura de cerca de 3 metros) localizado no sopé da encosta, encontra-se a uma distância de 0,5 a 6 metros dos fundos da casa (Figura 1). Foi constada também a presença de um poço artesiano no terreno (Figura 14), com 4 a 5 metros de profundidade e diâmetro de 60 cm. Segundo o morador, no fundo deste poço encontra-se uma rocha aflorante. Ademais, com os diversos deslizamentos que vem ocorrendo há anos no local, devido a instabilidade do terreno e ao talude de corte verticalizado (Figura 4) para a construção do muro de alvenaria, destaca-se que um desses eventos resultou na destruição parcial da garagem (Figuras 2, 3 e 6). Somadas as águas pluviais mau drenadas, a água que brota no substrato do terreno, contribui para a umidade observada em todo terreno, o que implica nas diversas trincas localizadas na pavimentação do quintal da casa (Figura 9). Além disso, destaca-se para a trinca cisalhante observada na parede da residência (Figura 8), o que evidência a instabilidade no terreno.

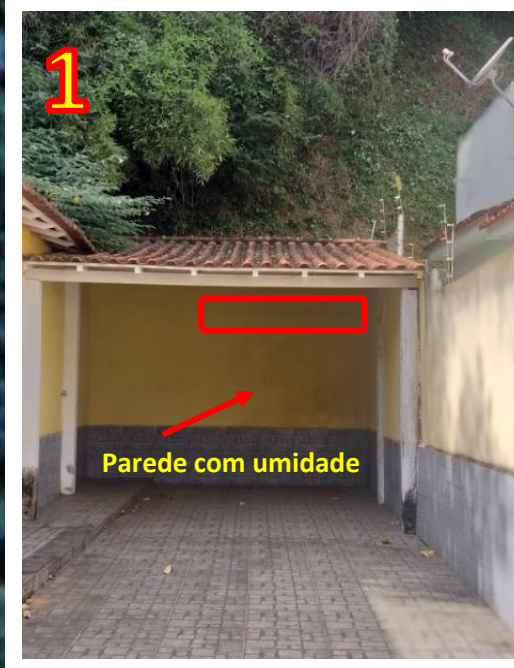
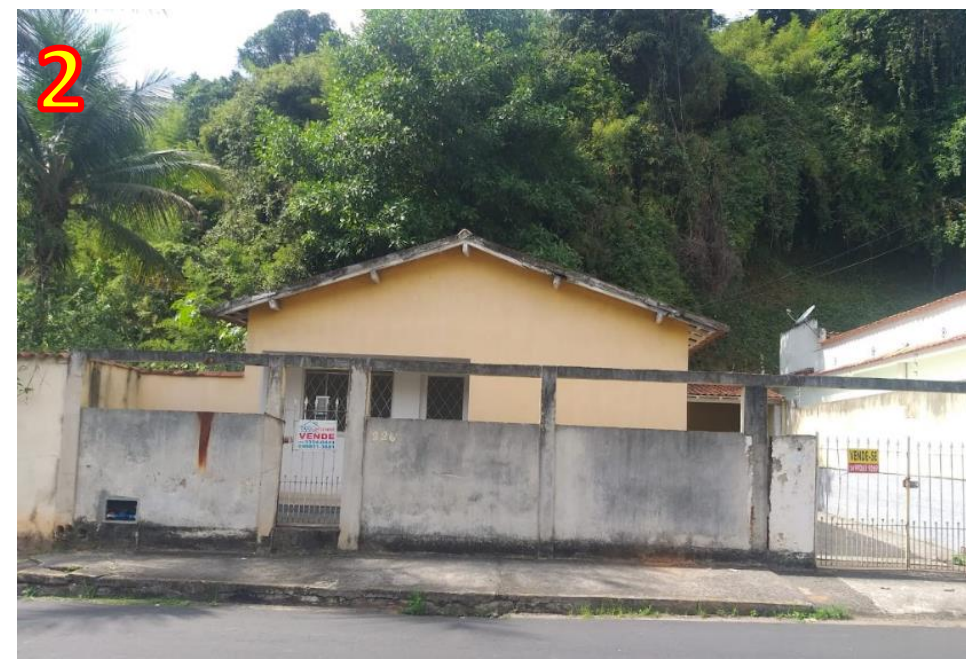
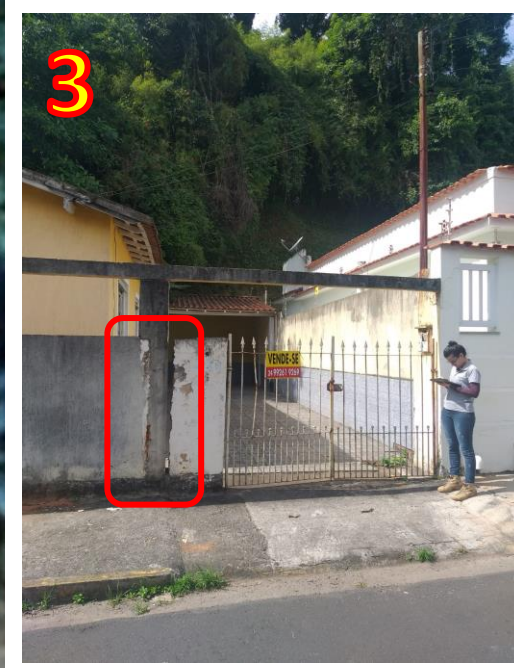
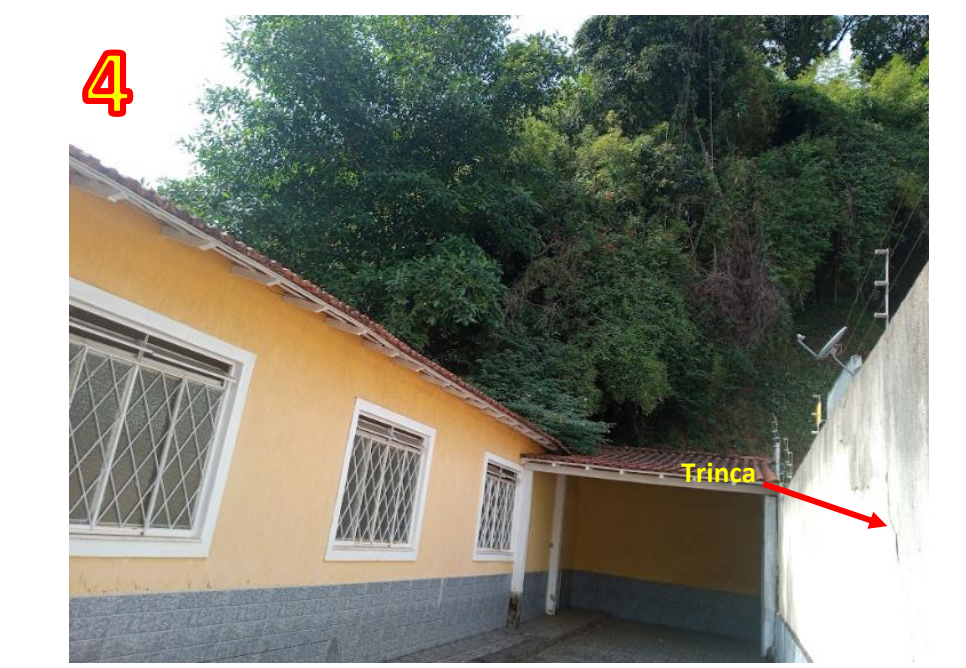
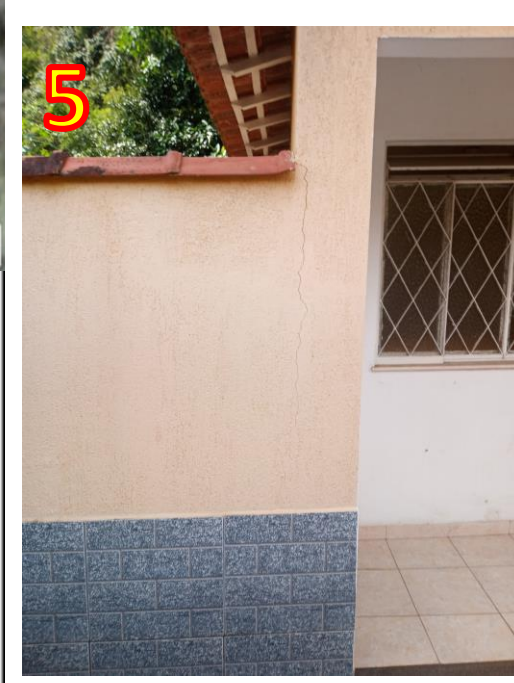
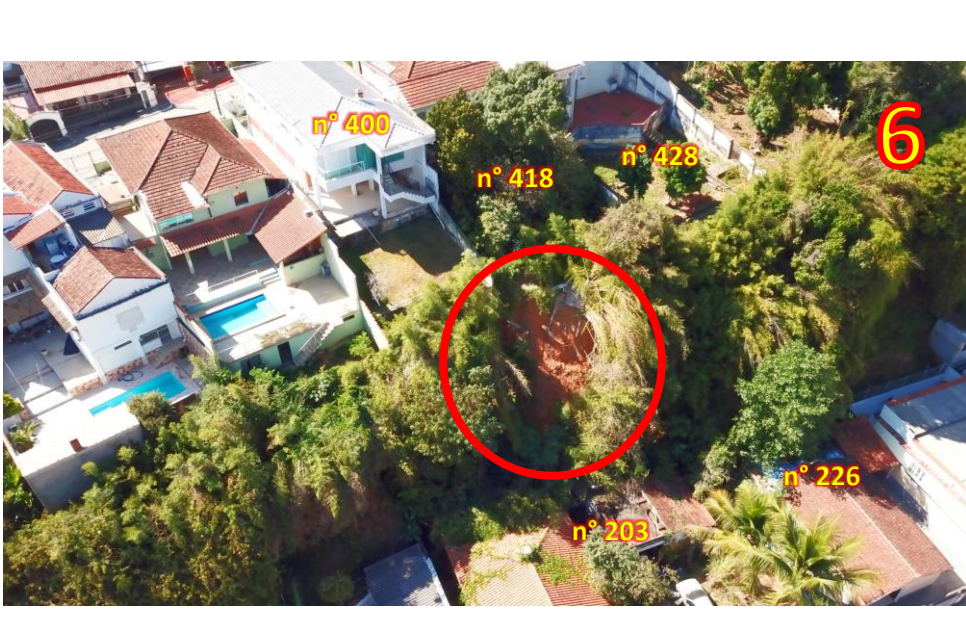
**Residência nº 226**

A residência de nº 226, encontra-se interditado e sem morador, portanto, não foi possível entrar para fazer uma vistoria completa (Figura 2). No entanto, pela parte de fora da residência, foi observado muita umidade no muro dos fundos da garagem, com parte da parede já estufada, podendo ser justificado pelo fato do material da encosta a montante estar em contato direto com a parede (Figura 1). Foi constada a ausência de cicatriz de deslizamento no setor a montante da residência, onde inclusive a vegetação gramínea da encosta está intacta, e tendo também vegetação de alto porte. Ademais, foram observadas trincas nos muros das residências, sendo indicativo de problema estrutural (Figuras 3, 4 e 5).

Desta forma, tendo em destaque a vistoria nas residências indicadas pelo ofício, e levando em consideração o processo avançado de instabilidade da encosta com deslizamento mais recente em Março de 2023, foi traçado um polígono de Risco Remanescente abrangendo as 5 residências (Figura 6), ou seja, há possibilidade de avanço do movimento de massa a montante e lateralmente, de acordo com a metodologia de classificação de risco a deslizamentos utilizada pelo DRM-RJ. Destaca-se para os processos atuantes e ativos, podendo ser agravados em episódios futuros de chuvas intensas. Portanto, recomenda-se a fiscalização e monitoramento do local; avaliação de um profissional capacitado e qualificado para a adoção de obras geotécnicas cabíveis, com a implementação de um sistema de drenagem eficiente e bem dimensionado a montante e a jusante da encosta; evitar fazer escavação e jogar lixo/entulhos na encosta; orientar os moradores e transeuntes sobre o risco no local; colocar uma lona na encosta como forma paliativa para retardar o processo erosivo.

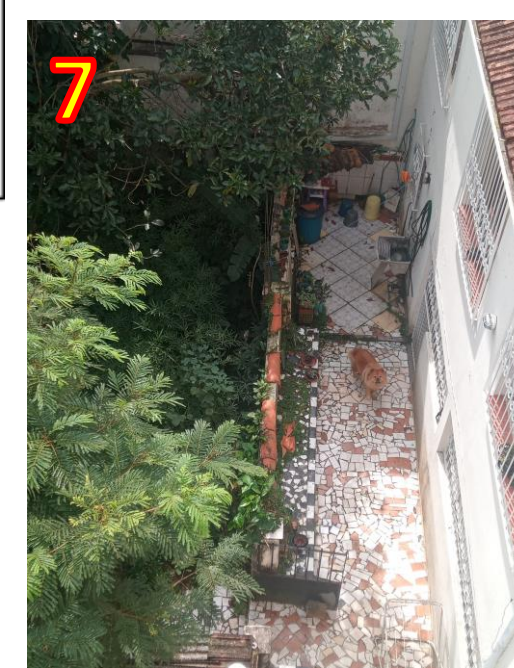
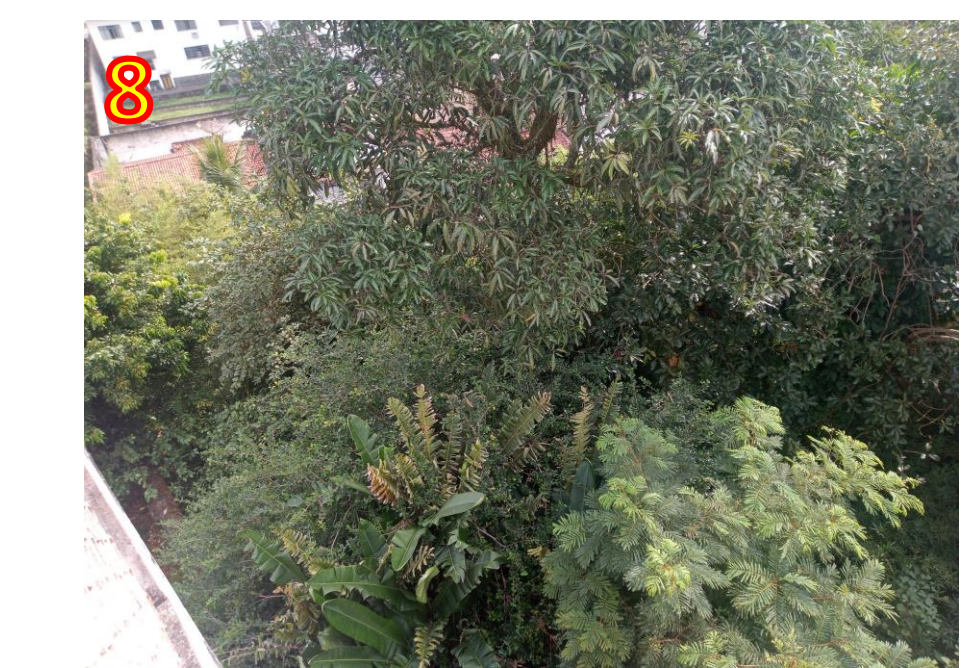
**Residência nº 418**

Na residência de nº 418, não conseguimos o acesso com a moradora, mas pode-se observar os terreno de trás através da moradia de nº 428. Foi constatada o terreno em processo ativo de movimentação, por apresentar um ligeiro encurvamento do muro de alvenaria, além de se encontrar muito próximo a cicatriz de deslizamento pretérito (Figura 7). A vegetação de alto porte impediu uma visualização eficiente da distância do quintal até a cicatriz (Figura 8). Não tivemos acesso a residência de nº 400, pois o morador se encontra em Belo Horizonte.
