**PARECER TÉCNICO EM TERESÓPOLIS - RJ**

**MARÇO DE 2023**

**BAIRRO CAMPO GRANDE**

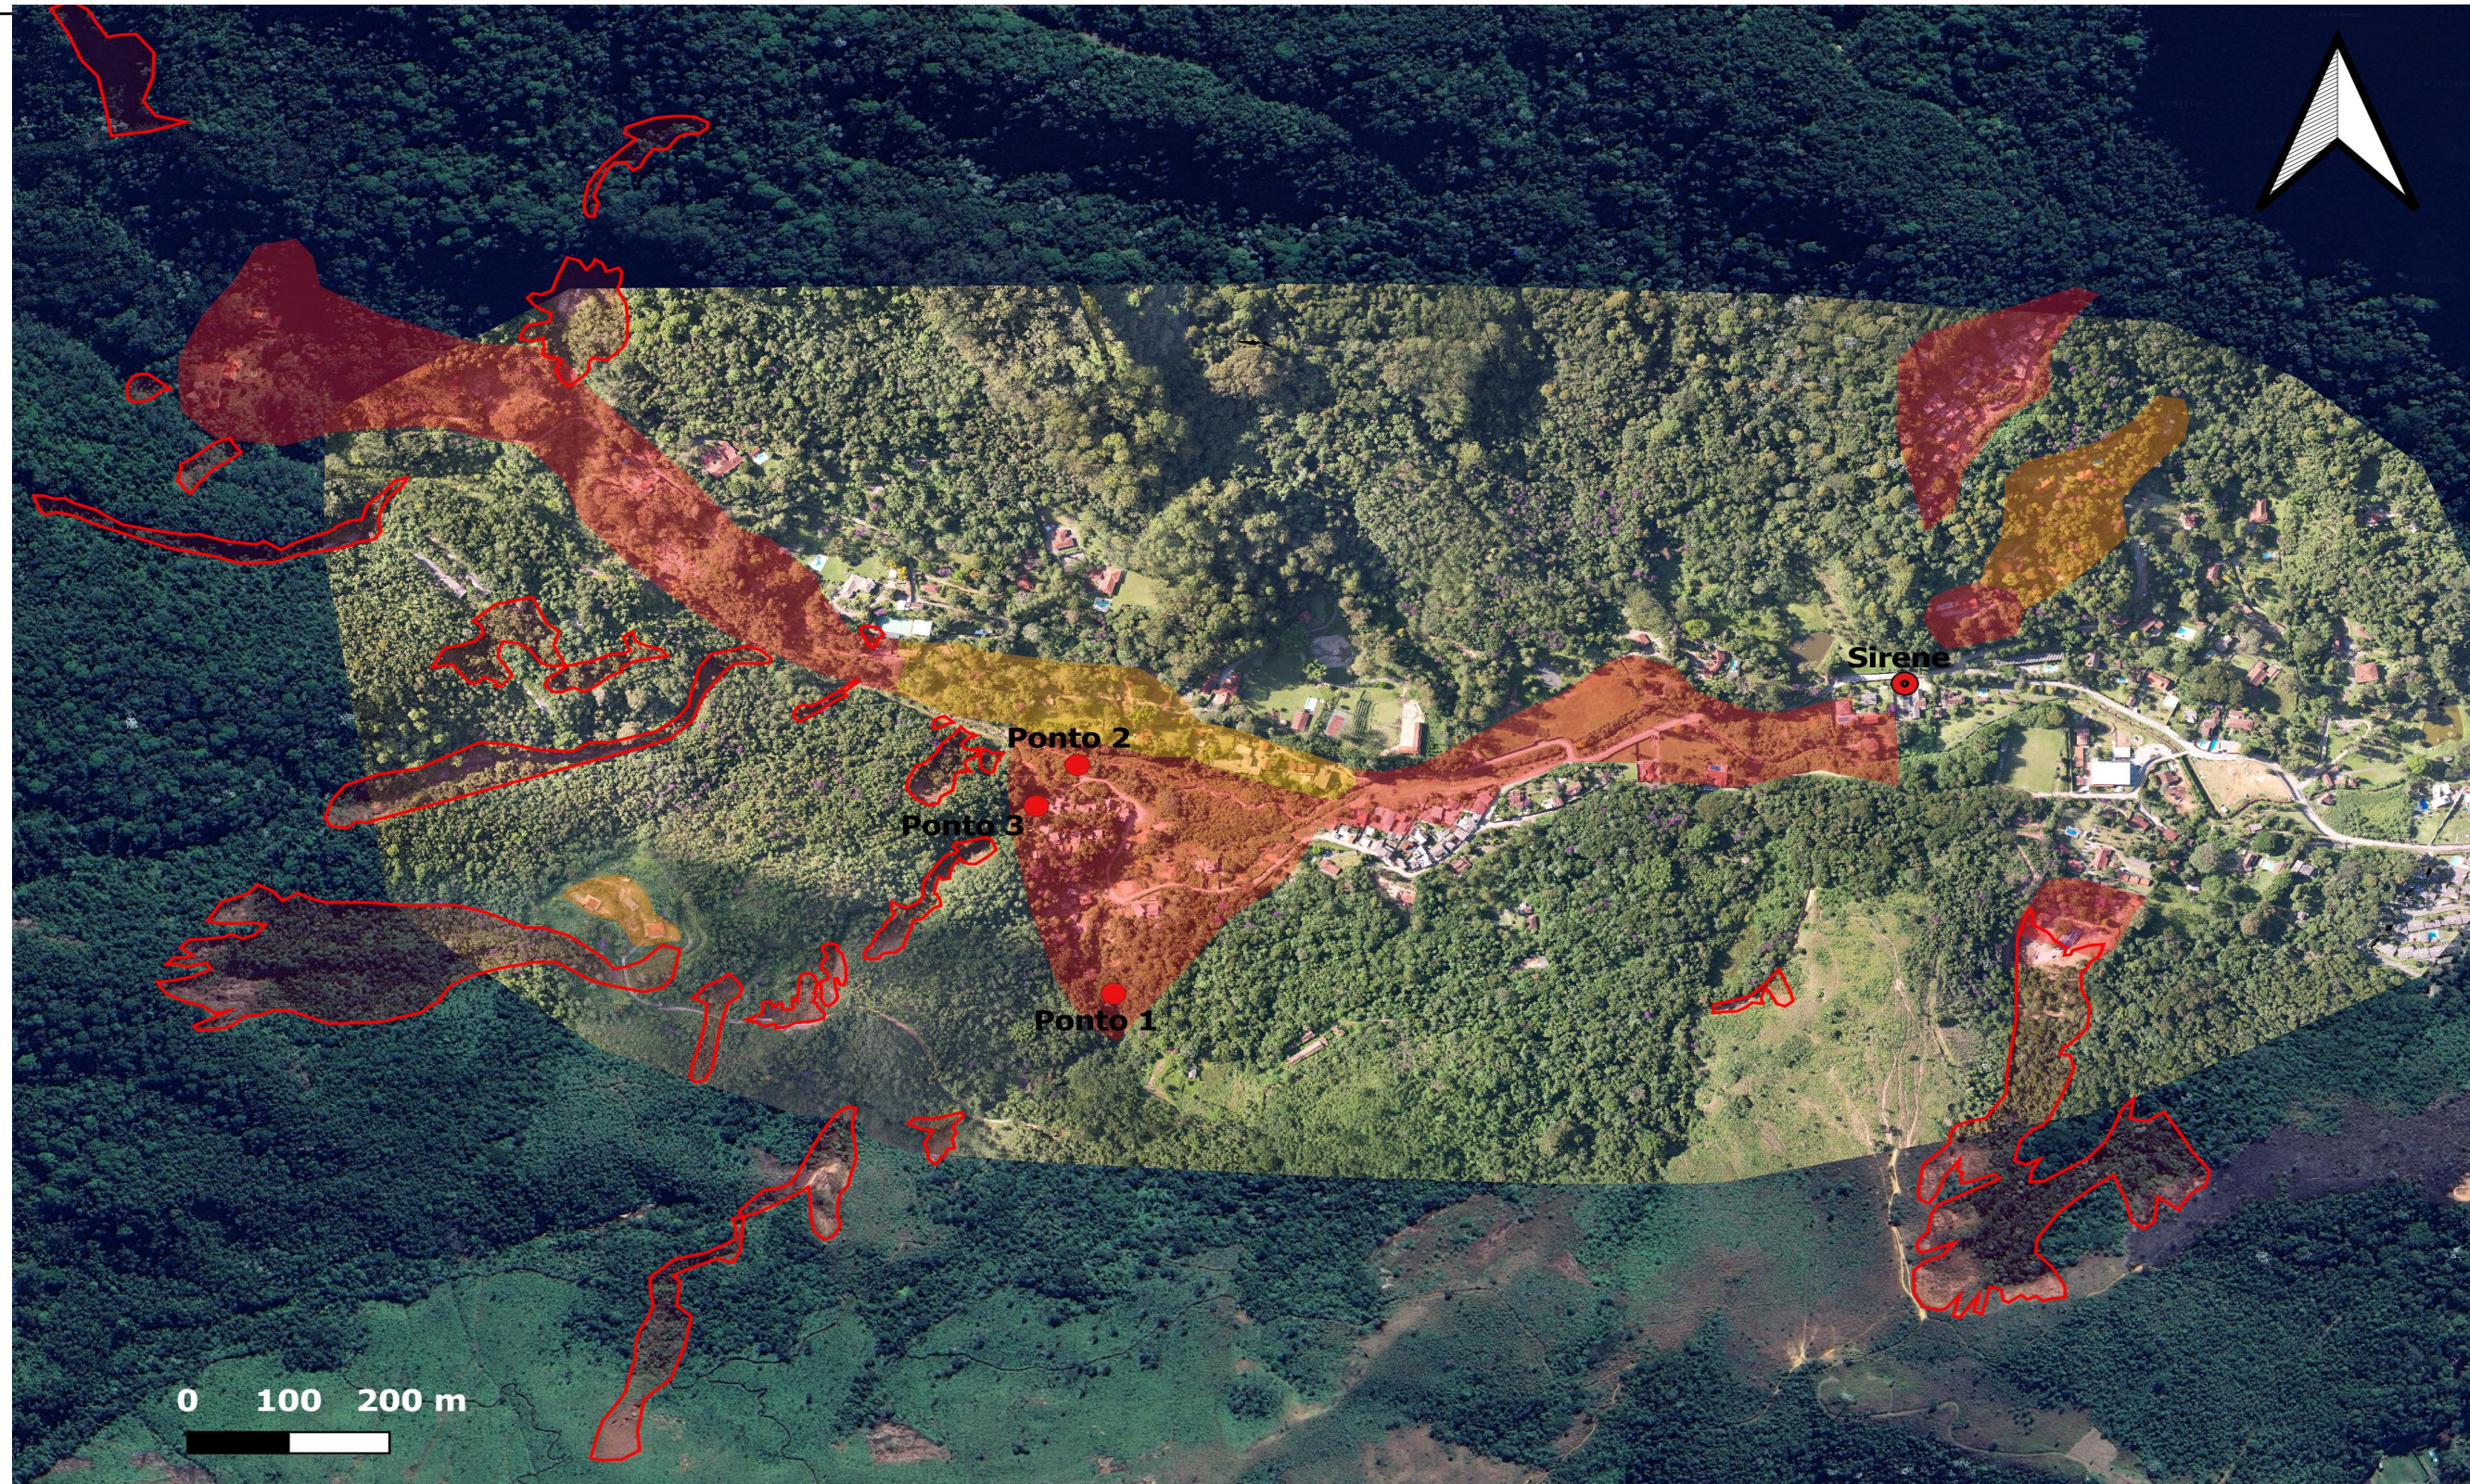
O DRM-RJ realizou, no dia 01/03/2023, em conjunto com técnicos da Defesa Civil de Teresópolis, uma vistoria técnica no bairro Campo Grande, Teresópolis. A vistoria teve como finalidade atender à solicitação da Defesa Civil Estadual para avaliação do risco geológico na área indicada pelo município, para implementação do Sistema de Alerta e Alarme Sonoro. O pedido de ponto de **sirene**, com as coordenadas 705399.00 m E / 7524631.00 m S, encontra-se localizado na Escola Municipal João Adolfo Josetti (Figura 10). Observa-se uma drenagem atrás da escola, que quando há o evento, a magnitude do fluxo é intenso, ou seja, nessa área há risco geológico e hidrológico (Figura 11). A região de Campo Grande foi afetada pelo Megadesastre da Serra em 2011, com deslizamentos planares na interface solo/rocha e erosão das margens do córrego do Príncipe (Figura 12). Com isso, muitas casas foram destruídas. Apesar da Defesa Civil ter interditado o local, algumas moradias estão ocupadas (Figuras 4, 5 e 6). Na ocasião, observa-se fluxos de detritos com matacões e, assim sendo, evidencia a mudança do curso da drenagem de várias formas que ocorre quando há o evento. No **ponto 1** (coordenadas 704615.00 m E / 7524270.00 m S), foram observadas obras de contenção de alta resistência, para o impacto de materiais do fluxo de detritos oriundos a montante da drenagem natural (Figuras 1 e 2). Próximo ao ponto 1, foi possível identificar o local de moradias atingidas pelo fluxo de detritos. No córrego do Príncipe (**Ponto 2** e coordenadas 704580.00 m E / 7524536.00 S), foi possível identificar blocos e matacões, com cobertura vegetal densa ao redor, e outra obra de contenção (Figuras 7 e 8). Além disso, foram observadas algumas moradias construídas em talude de corte verticalizado (**Ponto 3** e coordenadas 704539.00 m E / 7524489.00 m S), e os mesmos apresentando cicatrizes pretéritas (Figura 9). Toda a região tem vegetação de grande porte e depósito de tálus. Ressalta-se, portanto, a presença de matacões ao longo de toda a encosta e nas drenagens, o que é recorrente na região. Sendo assim, devidos a principais características e ao histórico de ocorrências pretéritas envolvendo movimentação gravitacional de massa, a região foi classificada como **Risco Muito Alto** e **Risco Alto**.
